Agencija za istraživanje nesreća u zračnom, pomorskom i željezničkom prometu
Odjel za istrage nesreća u željezničkom prometu

KLASA: 341-09/16-02/29
URBROJ: 699-06/1-17-27
Zagreb, 10.srpnja 2017.

**KONAČNO IZVJEŠĆE
Rogotin, lom vratila na TMD-u,
08. lipnja 2016.**

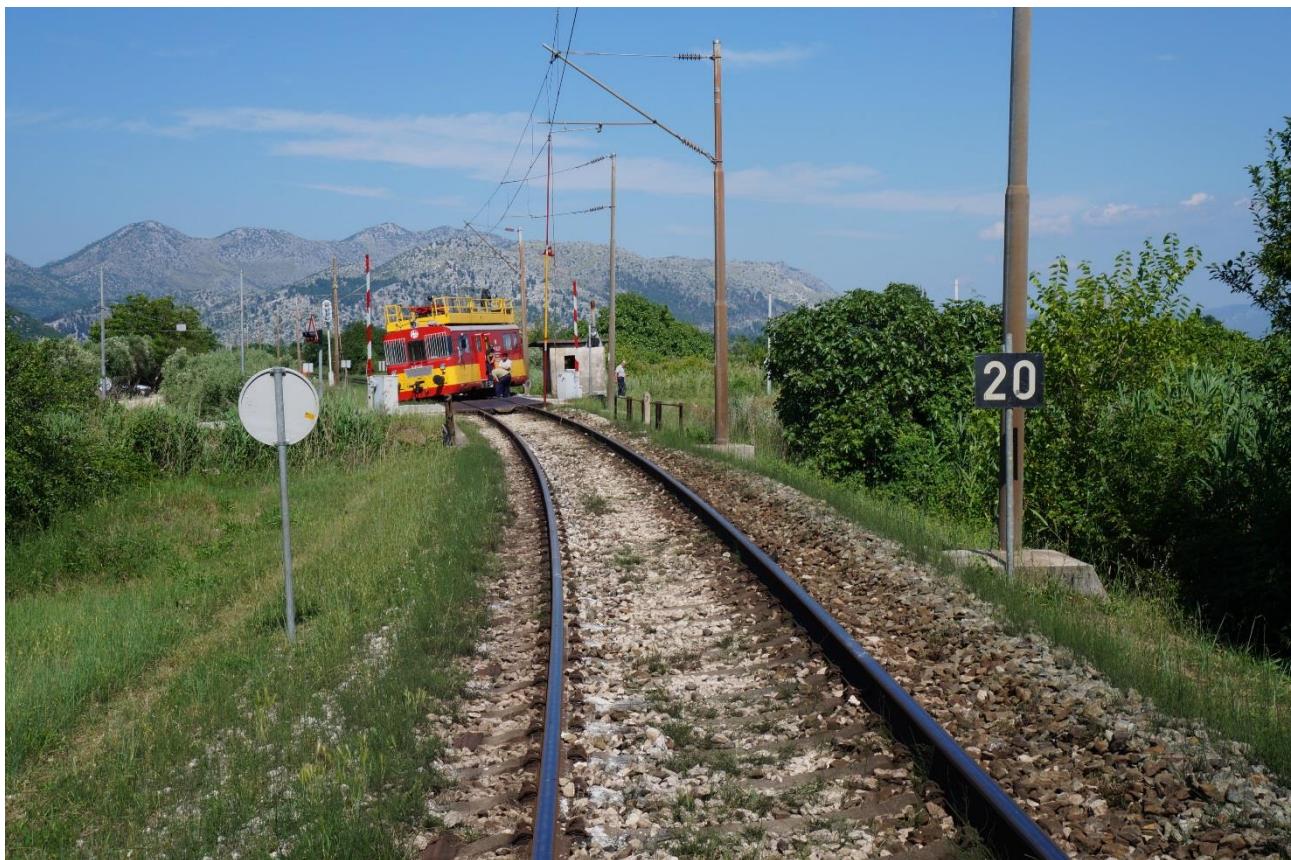
Iz tragova kretanja iskliznulog vozila vidljivo je da se isto nakon iskliznuća nastavilo kretati u smjeru vožnje, sve dok nije naišlo na kolosiječnu opremu na ŽCP-u Rogotin nakon koje dolazi do zanošenja TMD-a na desnu stranu i udara u stup KM-e. Uslijed prethodno navedenog kretanja iskliznulog vozila došlo je do znatnog oštećenja samog kolosijeka (betonskih pragova) i elemenata kontaktne mreže.

Slika 3. – Pregled puta TMD-a od mjesta iskliznua do zaustavljanja u stupu KM-e (izvor slike:AIN)

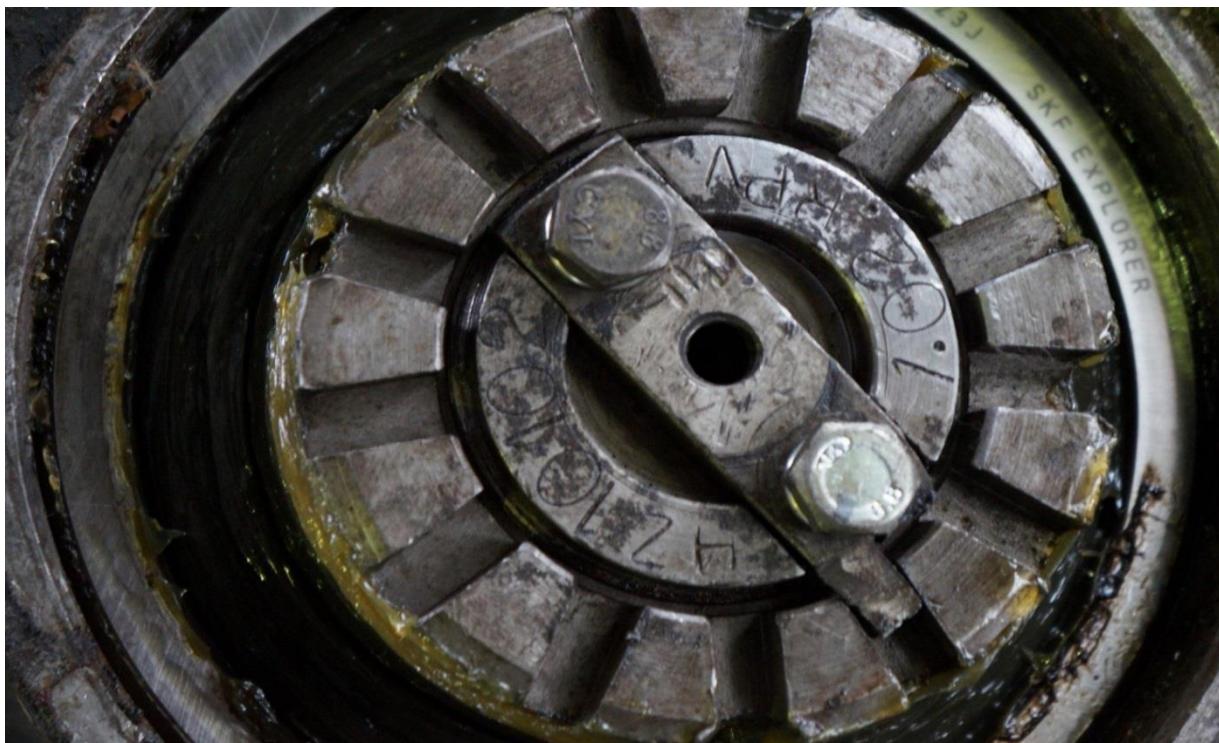
Slika 4. – Pregled oznaka slomljenog vratila (izvor slike:AIN)

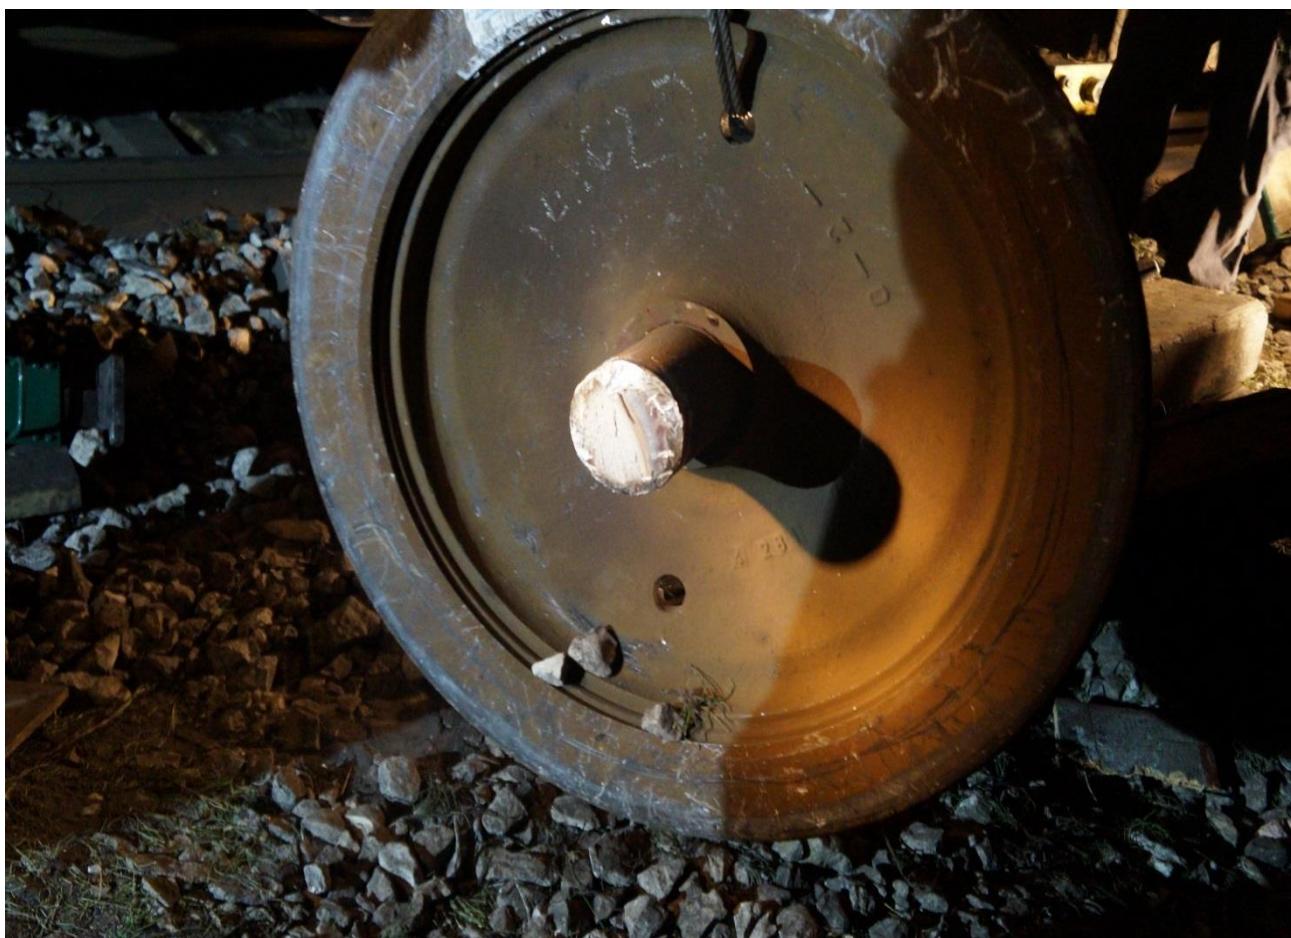
Slika 5. – Slika presjeka slomljenog vratila (izvor slike:AIN)

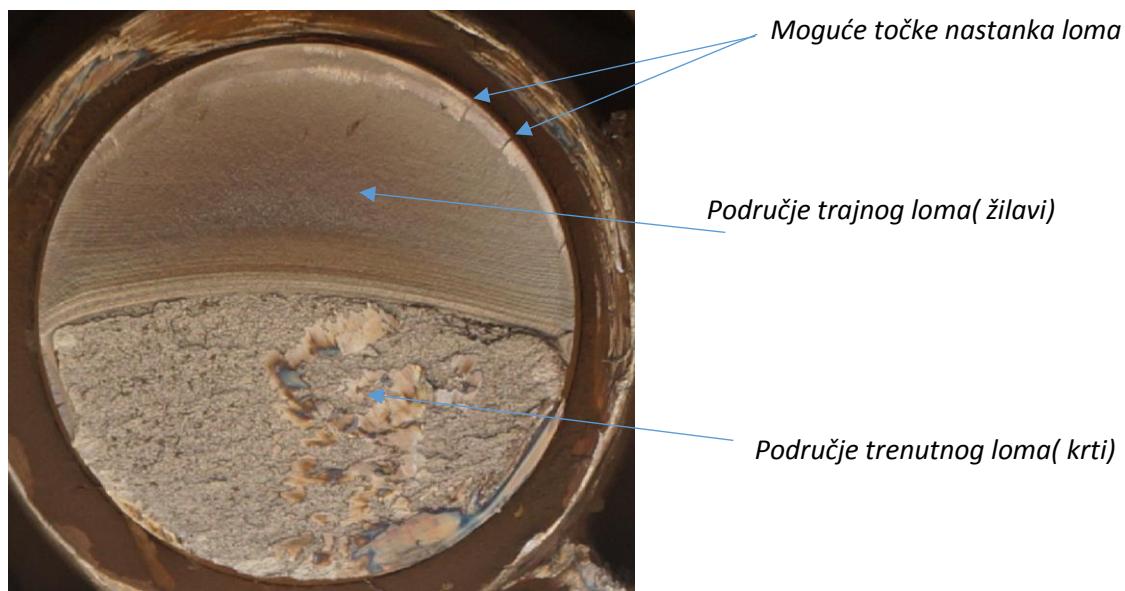
Iz presjeka loma vratila vidljivo je da se proces loma odvija u tri faze i to:

- područje nastanaka loma (inicijalna točka loma)
- područje trajnog loma
- područje trenutnog loma

Slika 6. – Bliži snimak lomne površine vratila (izvor slike: AIN)

Karakteristika loma od umora materijala je da nema pojave vidljive plastične deformacije čak i ako se radi o žilavom materijalu. Prije loma površina sastoji se od zaglađenog svjetlog dijela s brazdama napredovanja pukotine (slika 6). Brazde podsjećaju na godove drveta. Taj dio prije loma površine nastao je dulje vremena pa se i naziva područjem trajnog loma. Drugi dio prije loma površine - područje trenutnog loma – je hrapav, zgasit i zrnat, a nastao je u trenutku kada je nametnuto naprezanje zbog smanjenja nosive plohe naraslo na iznos jednak vlačnoj čvrstoći materijala. Odnos površina trajnog i trenutnog loma te njihov razmještaj na prije loma površini ovisi o vrsti i intenzitetu dinamičkog naprezanja te intenzitetu koncentracije naprezanja.

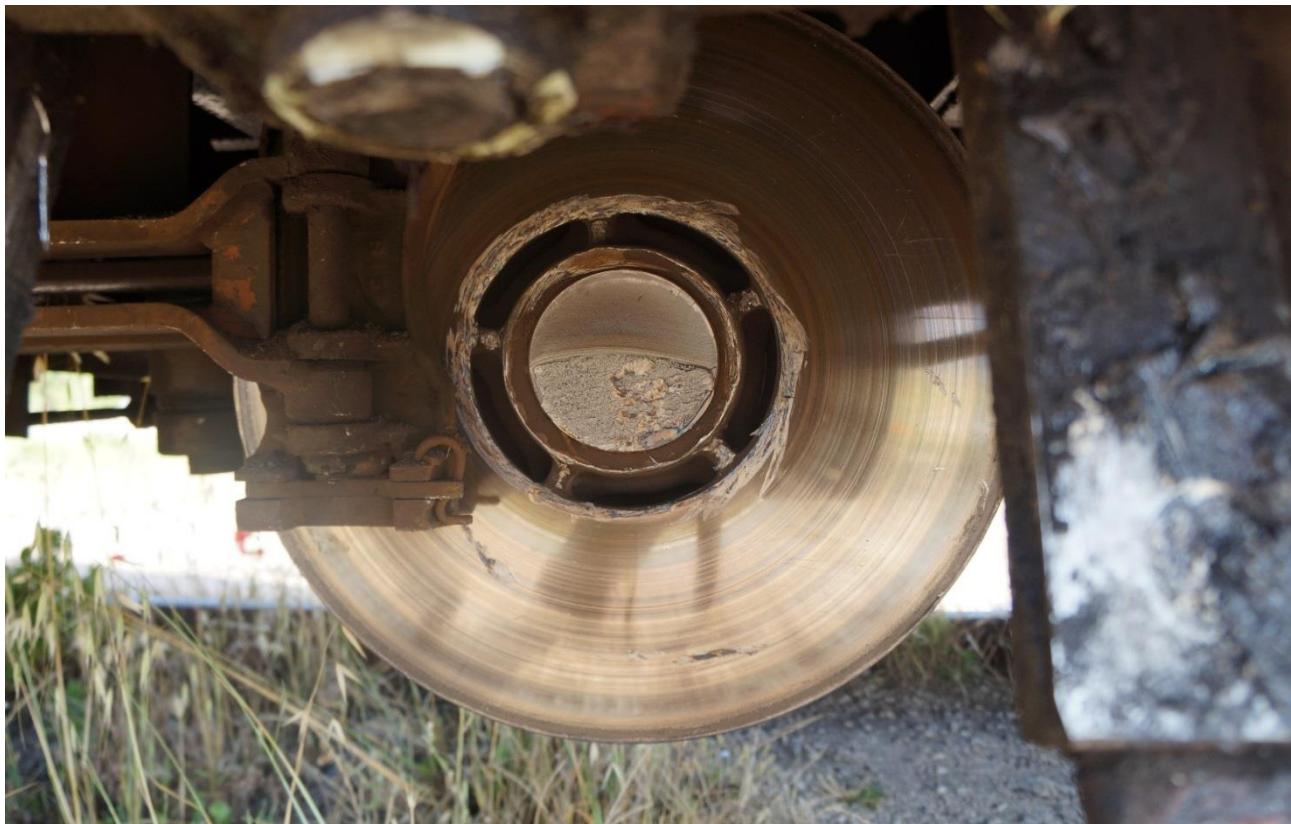
Slika 7. – Slika presjeka slomljenog vratila (izvor slike:AIN)

Obzirom da vratilo tijekom prometovanja vozila izloženo promjenjivom (dinamičkim) naprezanju, te unatoč tome što je iznos takvog dinamičkog naprezanja niži od granice razvlačenja čelika od kojeg je izrađeno vratilo, nakon nekog vremena može doći do pojave loma ukoliko je takvo naprezanje promjenjivog intenziteta i dugotrajno (umor materijala).
