Agencija za istraživanje nesreća u zračnom, pomorskom i željezničkom prometu
Odjel za istrage nesreća u željezničkom prometu

KONAČNO IZVJEŠĆE

Zvečaj, iskliznuće cisterne,

10. ožujka 2017.

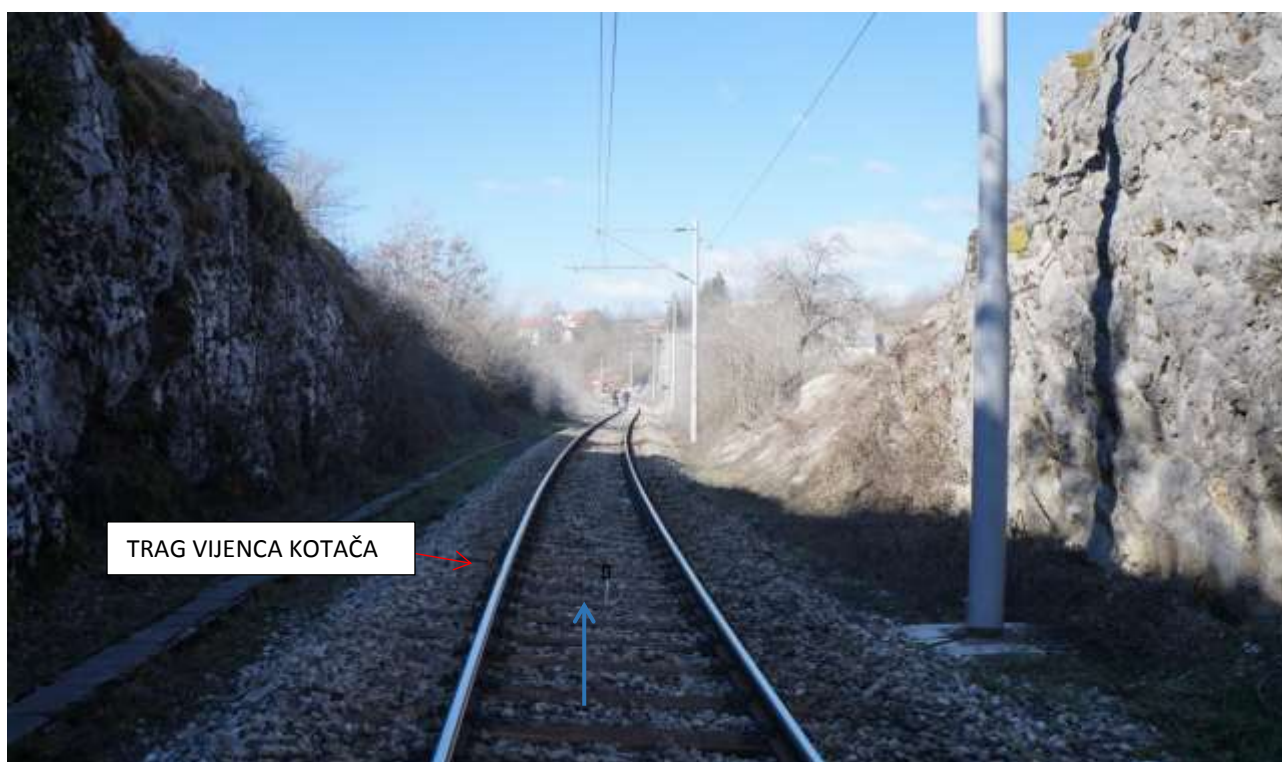
Slika 5. – Bliži snimak mjesta iskliznuća (izvor slike: AIN)

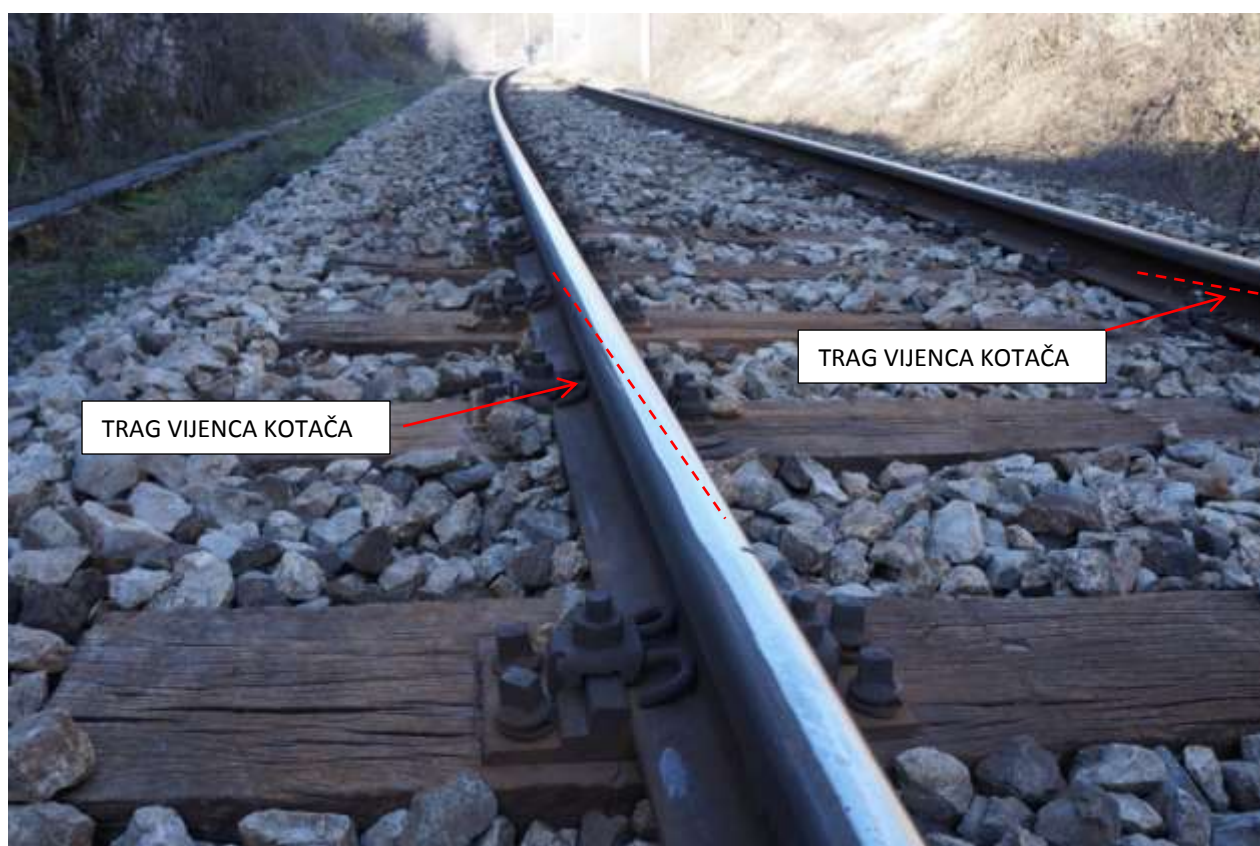
Slika 6. – Detalj mjesta iskliznuća, lijeva tračnica (izvor slike: AIN)

Temeljem pronađenih tragova proizlazi da je na predmetnom vlaku prvo došlo do iskliznuća zadnje osovine stražnjeg okretnog postolja četrnaestoga vagona. Na skretnici broj jedan je došlo do iskliznuća i prednje osovine stražnjeg okretnog postolja četrnaestoga vagona. Na skretnici broj 6 dolazi do iskliznuća petnaestoga vagona s oba okretna postolja i to prednje postolje u desnu stranu, a stražnje u lijevu stranu.

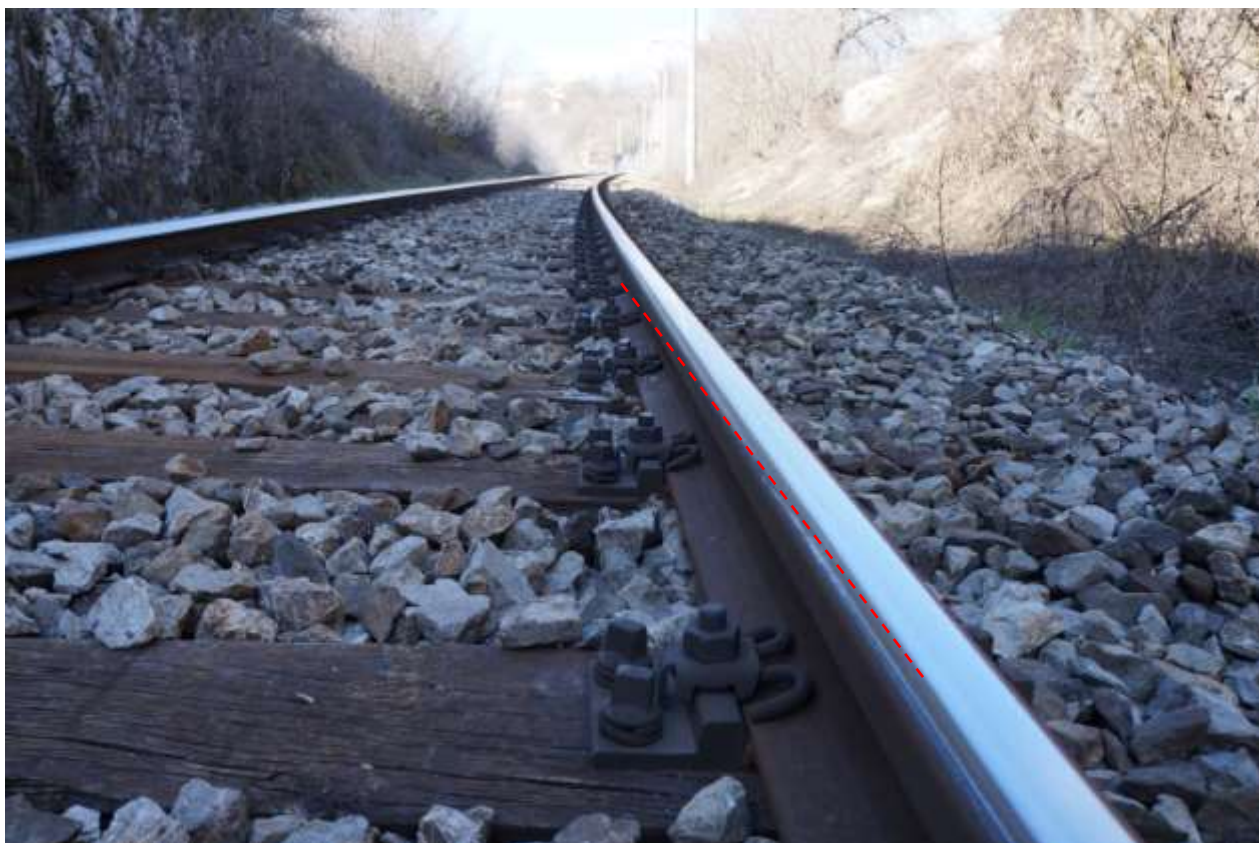
Slika 7. – Detalj mjesta iskliznuća, desna tračnica (izvor slike: AIN)

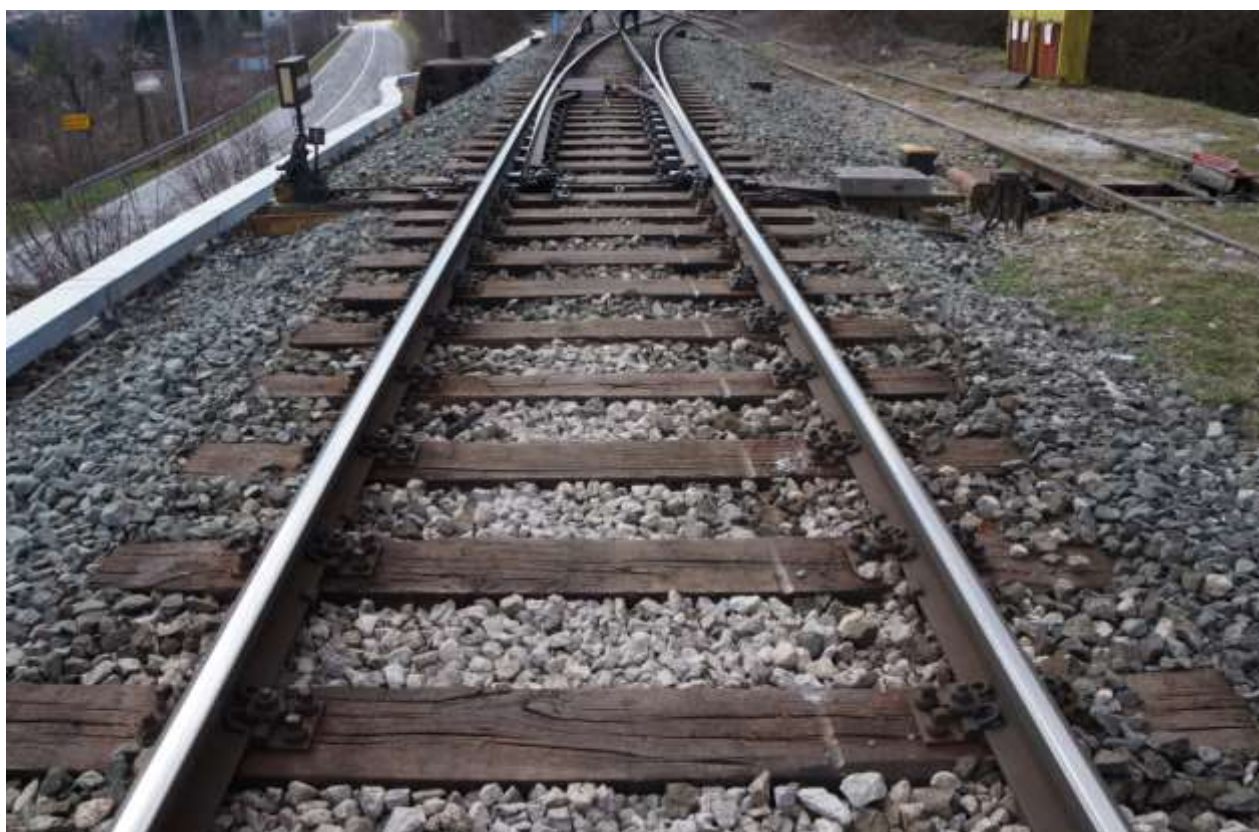
Slika 8. – Detalj tragova iskliznuća kod skretnice broj 1 (izvor slike: AIN)

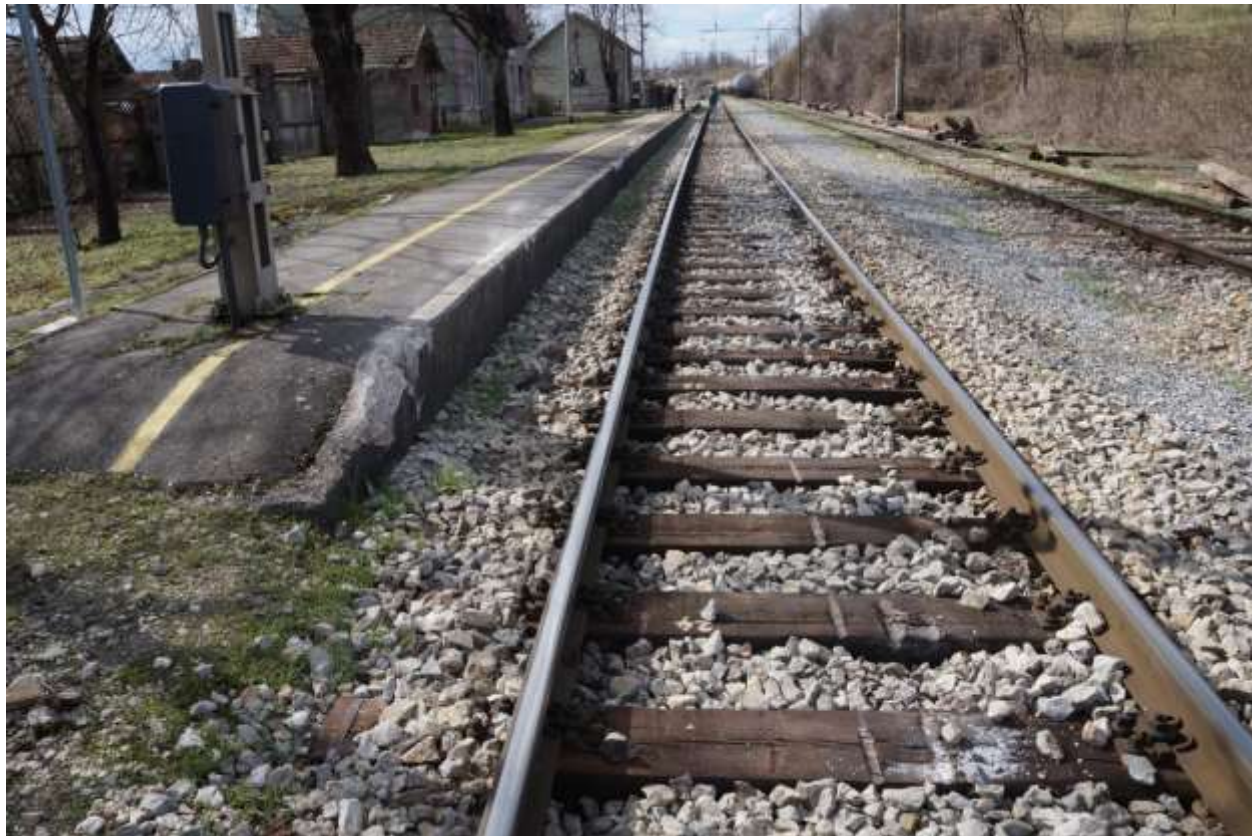
Slika 9. – Detalj tragova iskliznuća kod perona u kolodvoru Zvečaj (izvor slike: AIN)

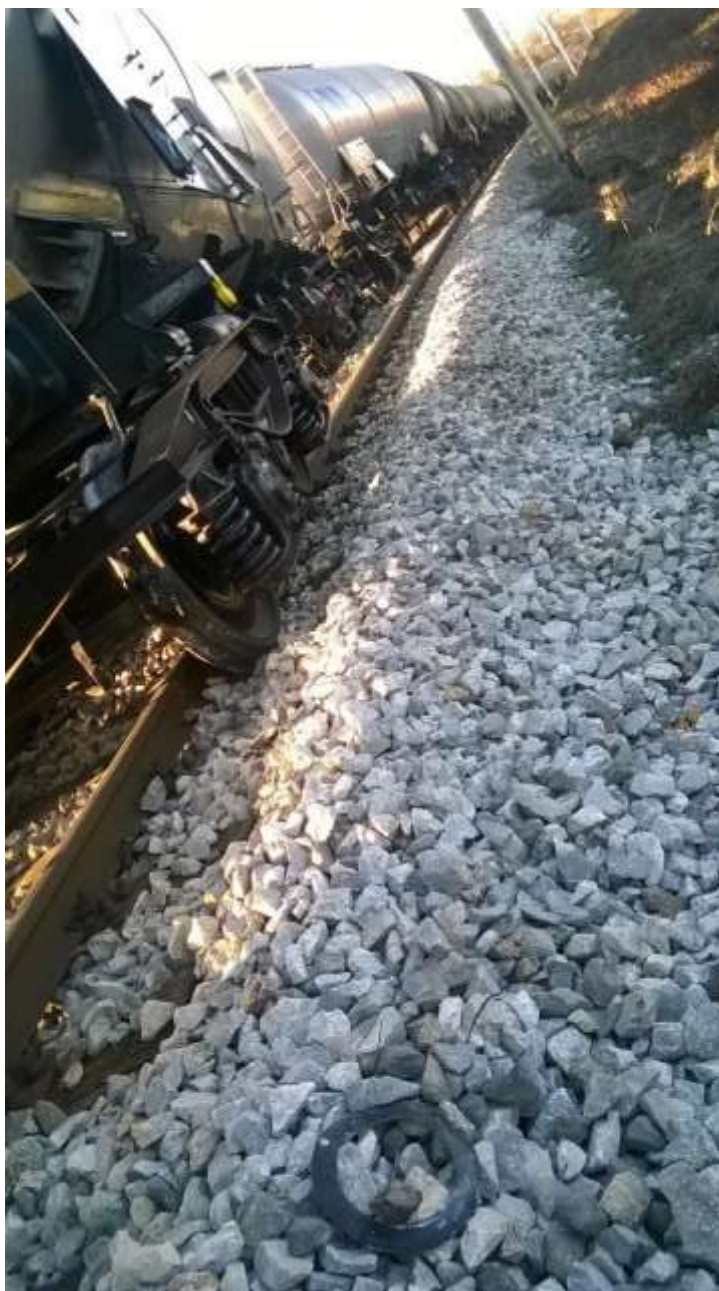
Slika 10. – Zaustavni položaj iskliznutih vagona (izvor slike: AIN)

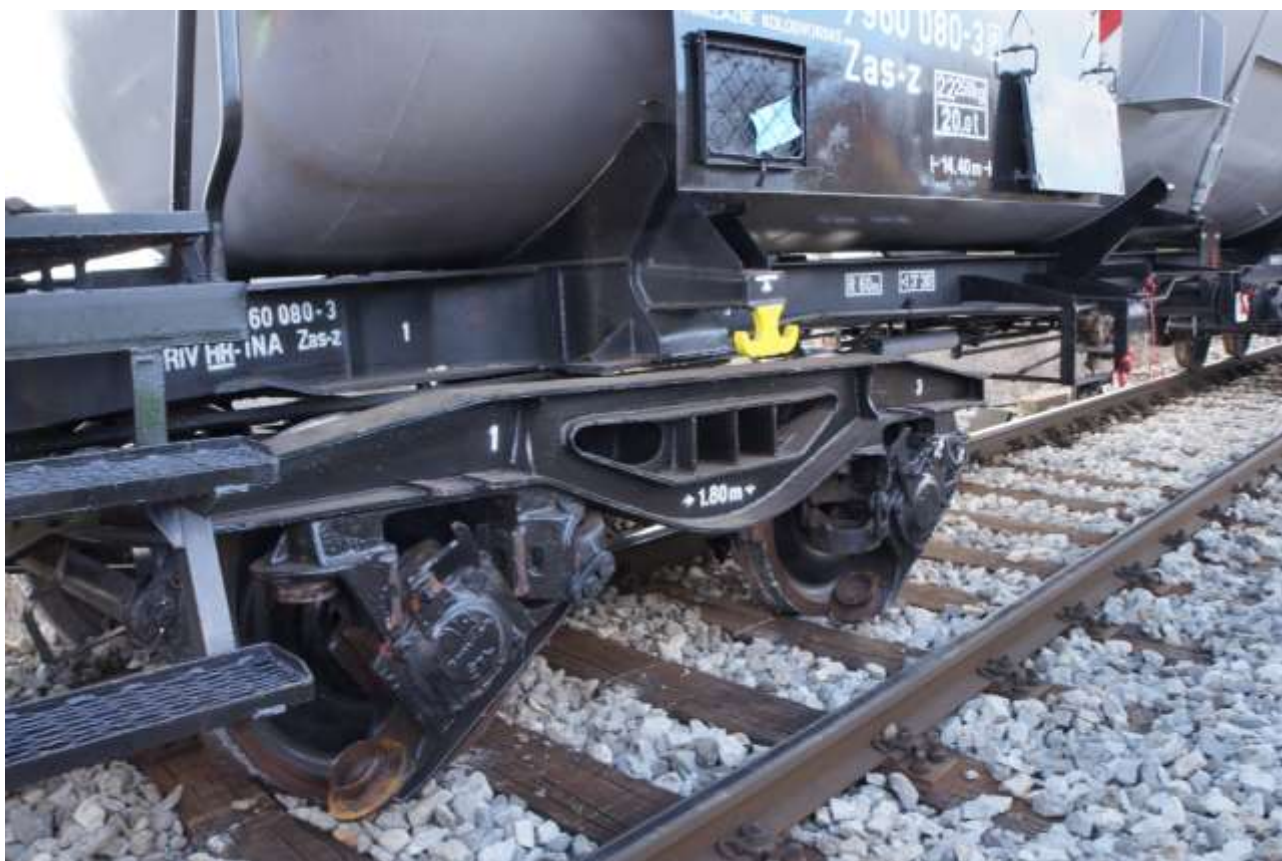
Pregledom vagona broj 33 78 796 0080 (četnaesti vagon vlaka) utvrđeno je da su opruge na obje strane ovjesa stražnjeg okretnog postolja ispale s vagona. Pregledom ležaja kotača stražnjeg okretnog postolja četrnaestoga vagona na istima nisu uočena odstupanja. Na lijevom ležaju prve osovine iskliznulog postolja uočeno je mehaničko oštećenje, koje je posljedica udarca ležaja u rubni kamen perona kolodvora Zvečaj (slika 8). Na spremniku četrnaestog vagona, s prednje lijeve strane uočava se mehaničko oštećenje, na kojem se uočavaju tragovi sive boje. Temeljem pronađenih tragova utvrđeno je da je mehaničko oštećenje na cisterni nastalo uslijed udarca iskliznulog četrnaestog vagona u stup kontaktne mreže. Na kotačima iskliznulog okretnog postolja nisu uočena oštećenja u obliku loma materijala. Pregledom odbojnika četrnaestog vagona utvrđeno je da su sva četiri bila dobro podmazana.

Slika 11. – Detalj iskliznulog postolja 14. vagona (izvor slike: AIN)

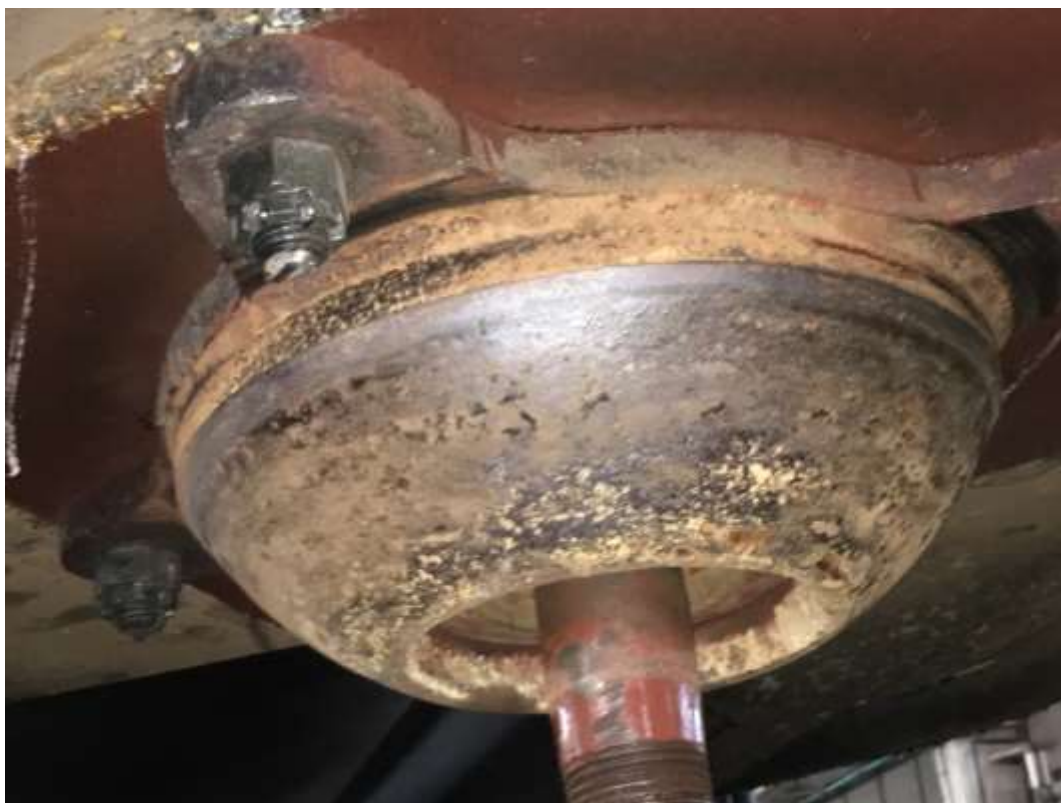
U radionici društva Održavanje vagona obavljeno je rastavljanje postolja i pregled okretnih zdjela iskliznuli vagona. Pregledom okretno zdjele i centralnog svornjaka postolja 80.2883/1982 utvrđeno je da na kliznoj površini okretno zdjele, izrađene od poliamida, postoje tragovi korozije. Centralni svornjak je pokretljiv, na istome nema tragova oštećenja. U radionici društva RŽV Bjelovar obavljeno je mjerenje geometrije okretnih zdjela oba iskliznula vagona (ukupno četiri okretno zdjele). Referentna mjera lopte klizne površine iznosi 190mm \pm 1mm. Sve izmjerene dimenzije su unutar predviđenih mjera.

Slika 19 Gornja strana okretna zdjele sa svornjakom (Izvor AIN)

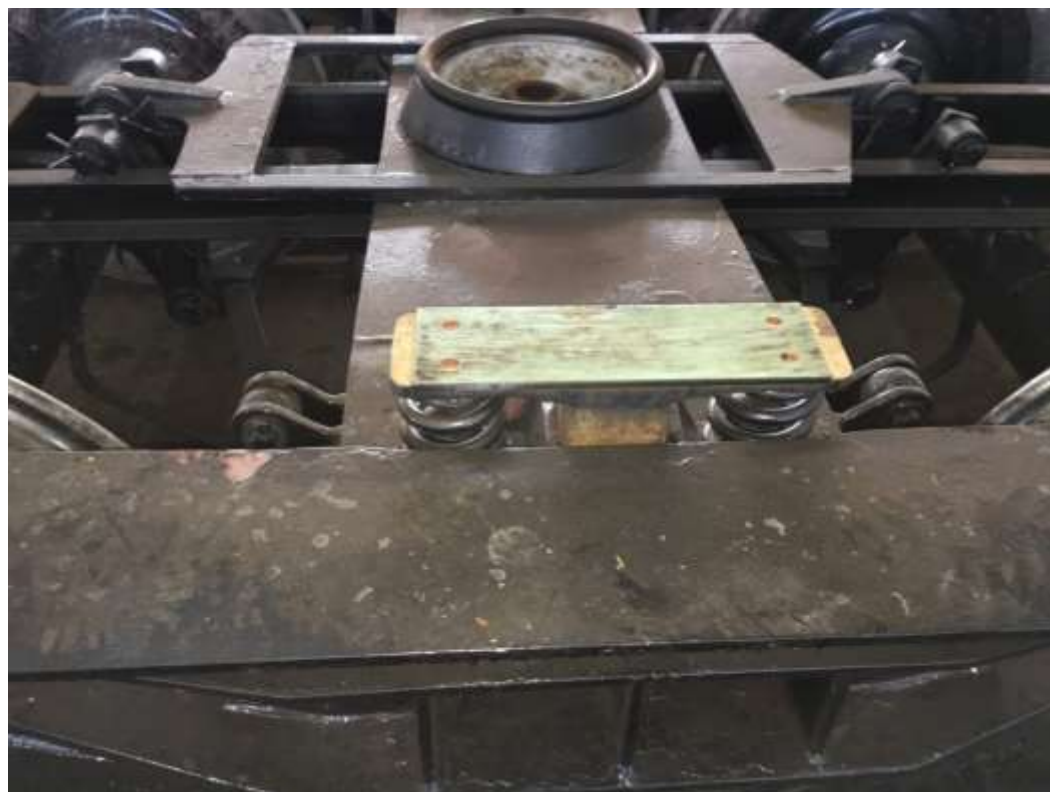
Na istom vagonu izvršena je demontaža i drugog postolja na kojem su sporni dijelovi pregledani. Usporedbom izgleda klizne površine okretne zdjele (ista je metalne sive boje), a pripadajući centralni vijak u svom kliznom ležištu lako se pomiče. Mjerenjem okretnog postolja utvrđeno je da nema odstupanja izvan referentnih vrijednosti.

Slika 20 Okretna zdjela i bočni klizač vagona (Izvor AIN)

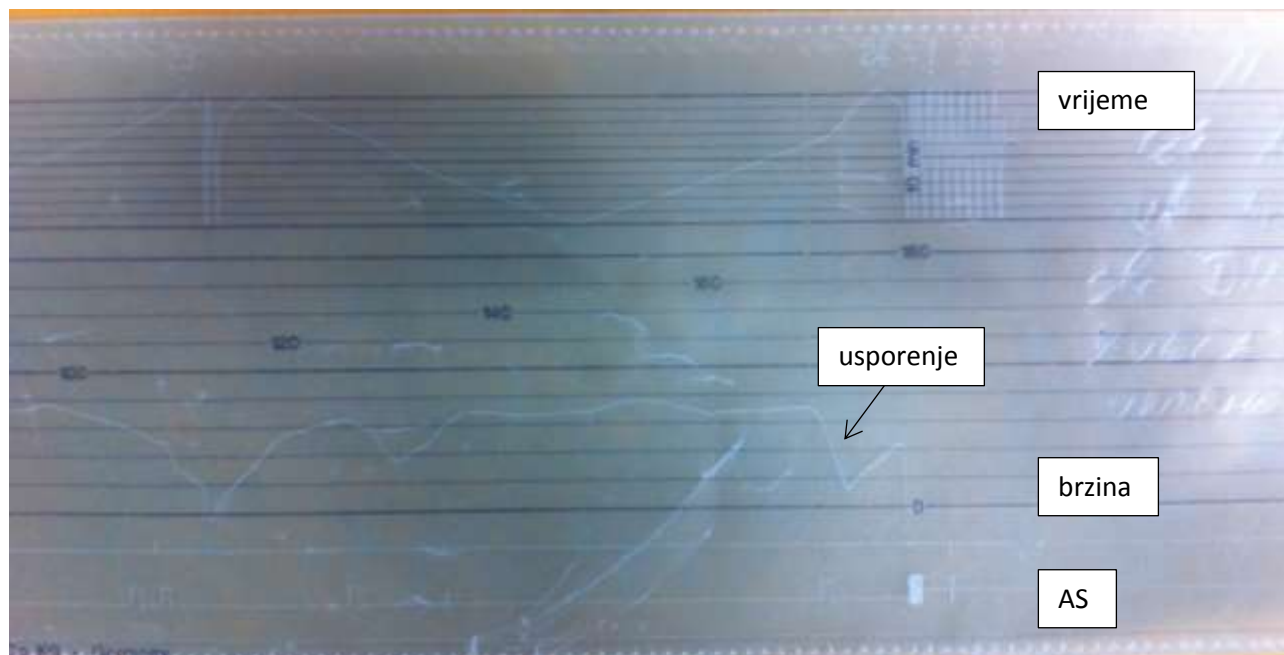
Iz podataka na brzinomjernoj traci proizlazi da je predmetni vlak krenuo iz kolodvora Duga Resa prema kolodvoru Zvečaj u 23:39 minuta. Vlak se kretao od kolodvora Duga Resa prema kolodvoru Zvečaj i 6000 metara prije zaustavljanja vrijednost brzine je bila 70 km/h. Vrijednost brzine u nastavku vožnje je ostala konstantna 70 km/h sve do oko 2600 metara prije zaustavljanja, kada se nakon prolaska pored pružne balize od 1000 Hz, vidi djelovanje auto stop uređaja i tada dolazi do pada vrijednosti brzine, gdje se njena vrijednost smanjuje i oko 900 metara prije zaustavljanja ima vrijednost 15 km/h. Odmah nakon toga slijedi ponovni rast vrijednosti brzine, gdje u dužini od oko 800 metara vrijednost brzine raste od 15 km/h do 42 km/h, koliko je bilo nekoliko desetaka metara prije zaustavljanja. Iza toga uslijedio je nagli pad vrijednosti brzine te se njena vrijednost spustila od 42 km/h do 0 km/h uz prijeđeni put od nekoliko desetaka metara od početka kočenja do zaustavljanja. Iz navedenoga se zaključuje da se iskliznuće dogodilo u fazi usporavanja vlaka.

Slika 21 Zapis brzine lokomotive 1141-208 (izvor AIN)
