**Agencija za istraživanje nesreća u zračnom, pomorskom i željezničkom prometu  
Odjel za istrage nesreća u željezničkom prometu**

KLASA: 341-09/15-01/20

**KONAČNO IZVJEŠĆE  
Kanfanar, ozbiljna nesreća na ŽCP Švogari, 10.  
srpnja 2015.**

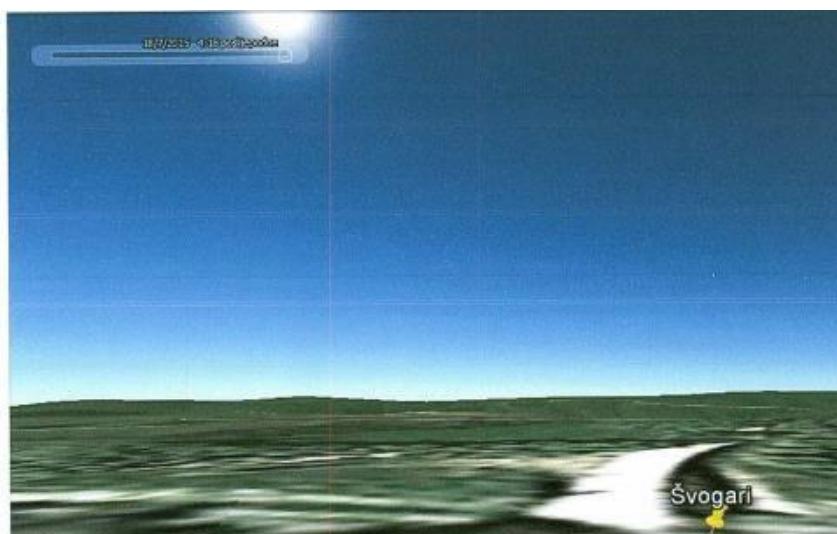
Iz slike je razvidno kako se smjer u kojem je bio prividan položaj Sunca na nebu nalazio između smjerova kretanja vlaka i cestovnog vozila. Sunce u ovom položaju nije moglo omesti preglednost pruge i ŽCP-a strojovođi vlaka.

Slika 2 - Položaj Sunca – pogled prema Vidulinima (Izvor A/N)

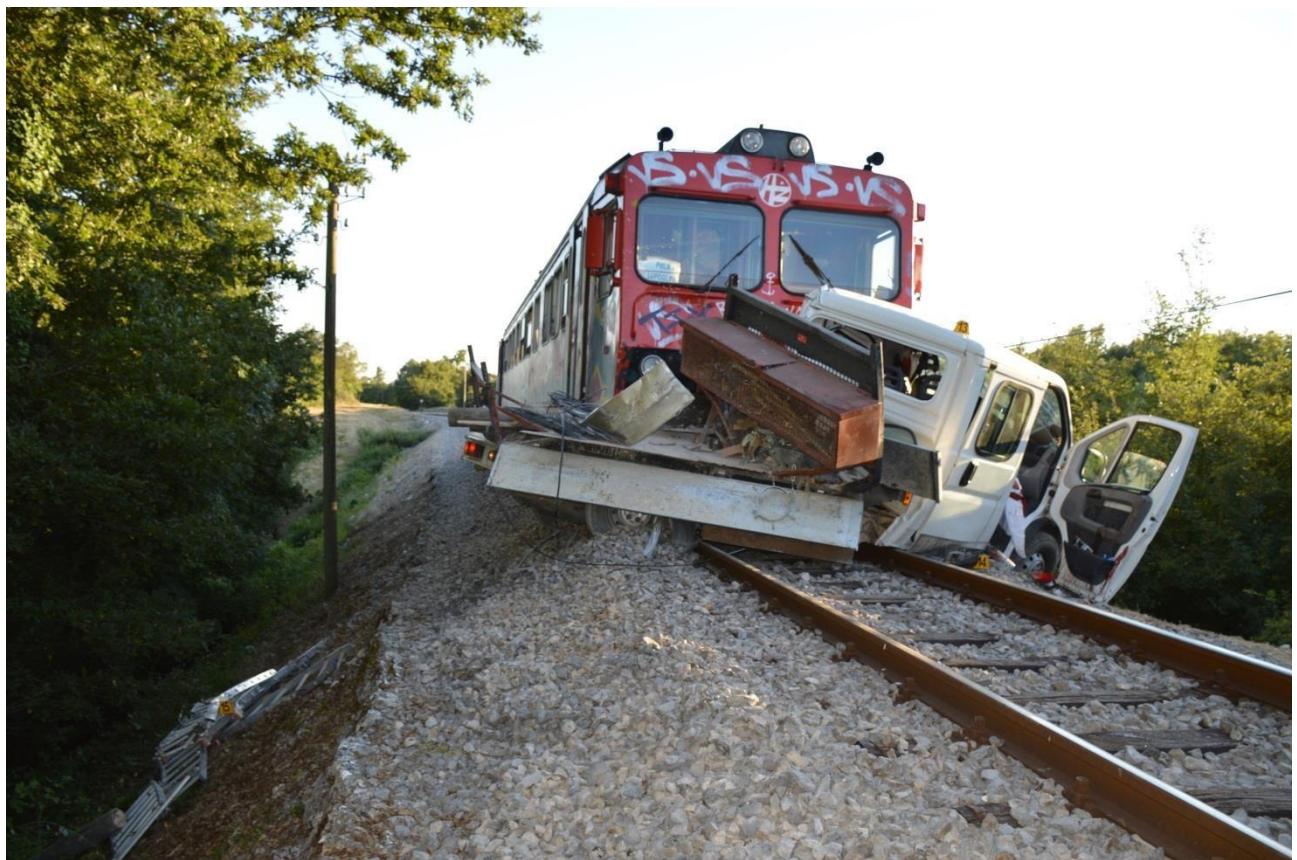
Pregledom željezničkog vozila utvrđeno je da se radi o dizel-motornog garnituri (DMG) serije 7122-025. Pregledom DMG-a utvrđeno je da je isto djelomično oštećeno s prednje strane (oštećen plug, lijevi far, gazišta s prednje strane DMG-a. Ispitivanjem DMG-a utvrđeno je da je isti prije nesreće bio ispravan.

Slika 4 – Snimka zaustavnog položaja vlaka i teretnog vozila (Izvor AIN)

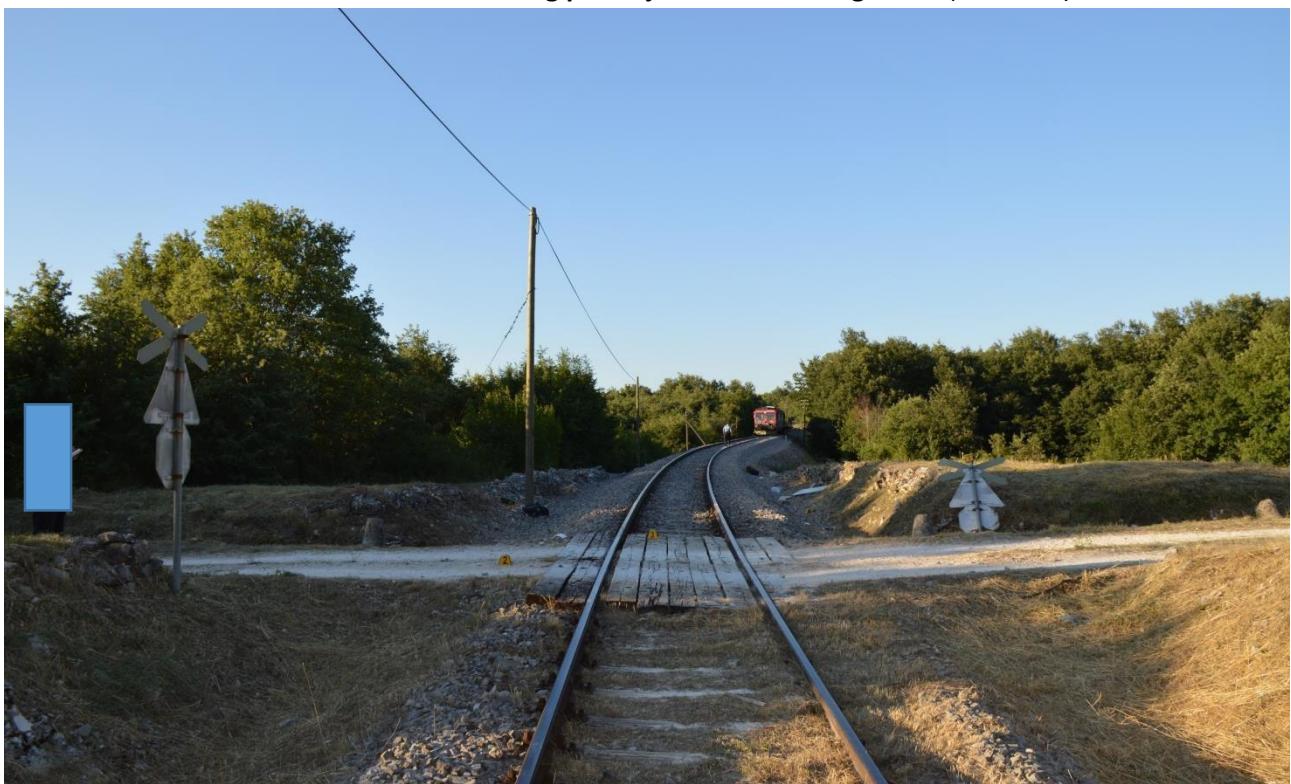
Slika 5 - Snimka ŽCP-a iz smjera Kanfanara (Izvor AIN)

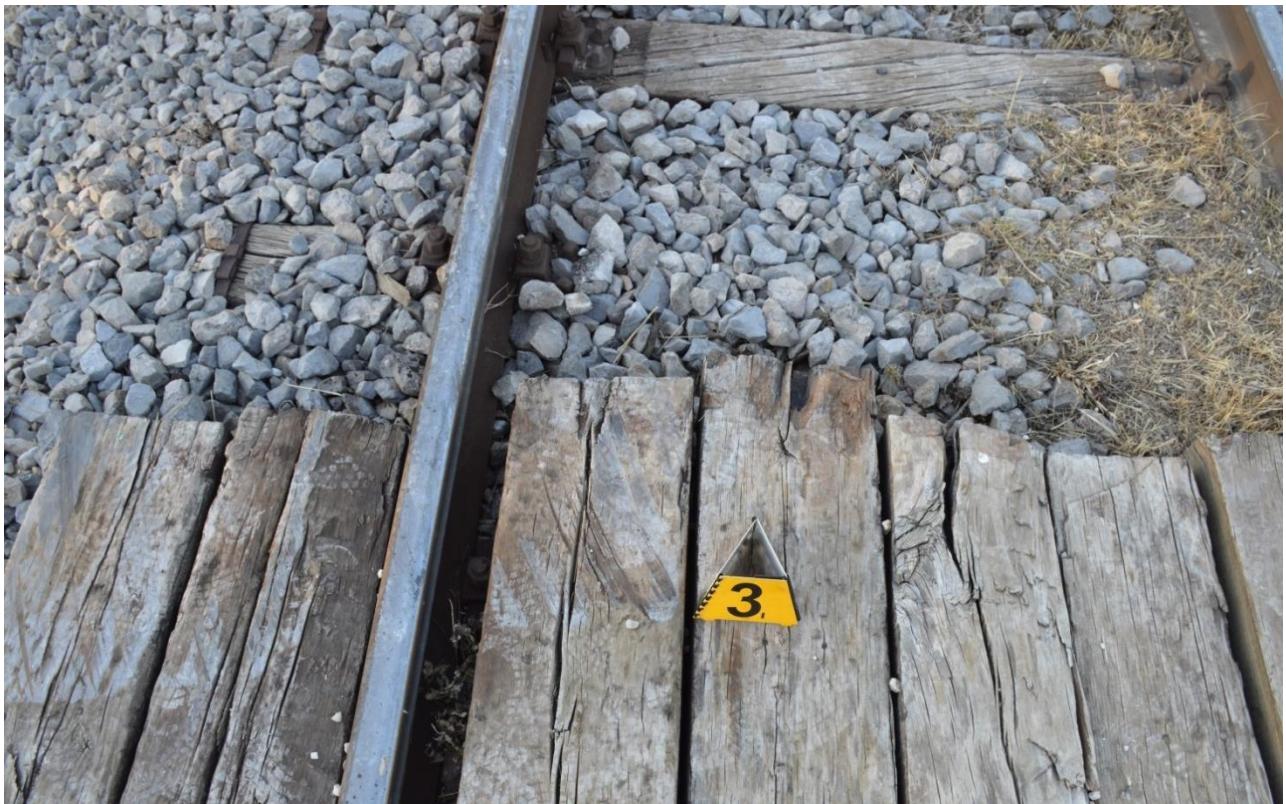
Slika 6 - Snimka traga struganja gume (Izvor AIN)

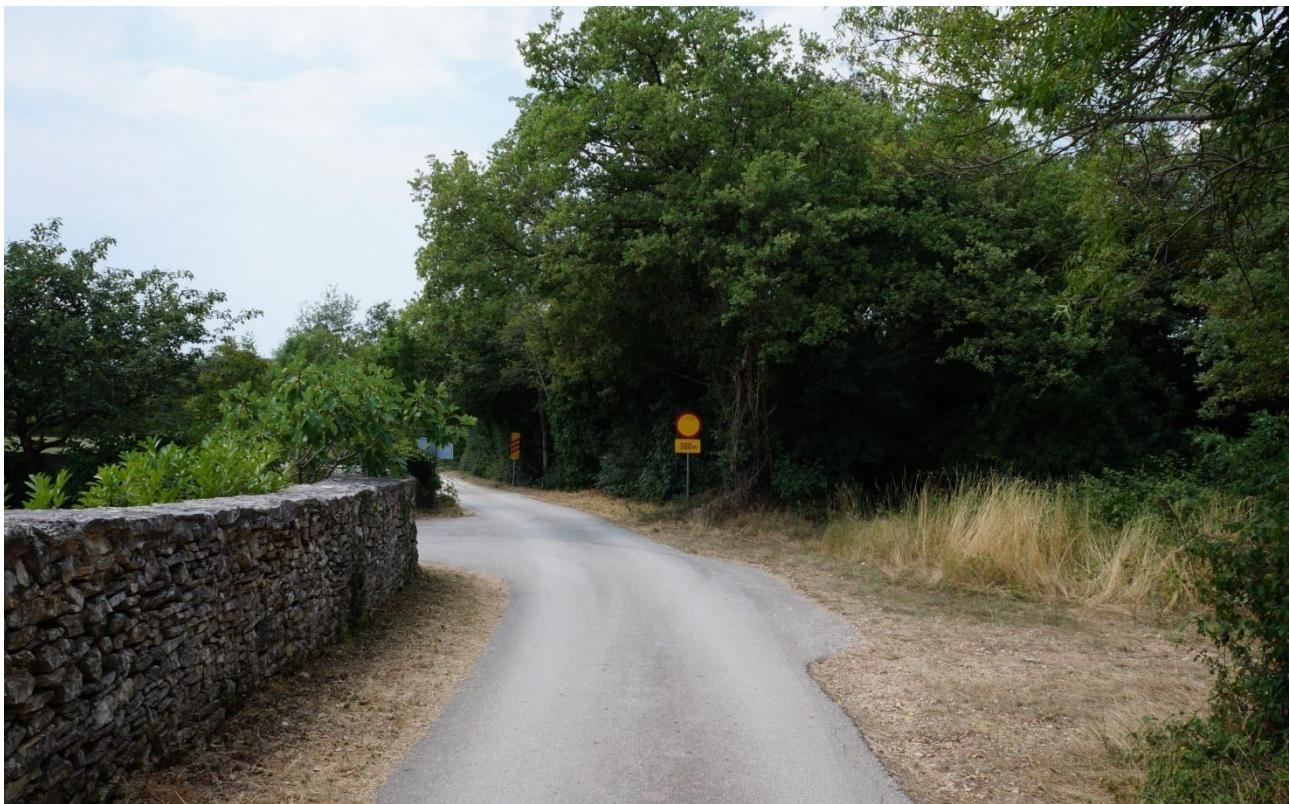
**Svjedok** je ispitivan na okolnost prometnog znaka koji je pronađen pored ceste pokraj pružnog prijelaza Švogari te je isti izjavio da često prometuje ŽCP-om Švogari te da je primijetio da iz smjera Debeljuha prije ŽCP-a nedostaje prometni znak „Andrijin križ“.

Slika 7 – Prilaz ŽCP-u iz pravca Debeljuha (Izvor AIN)

**SP 9/16:** Community of Žminj should equip the road toward the Level crossing Švogari with adequate traffic signs (chapter 7.7.4).

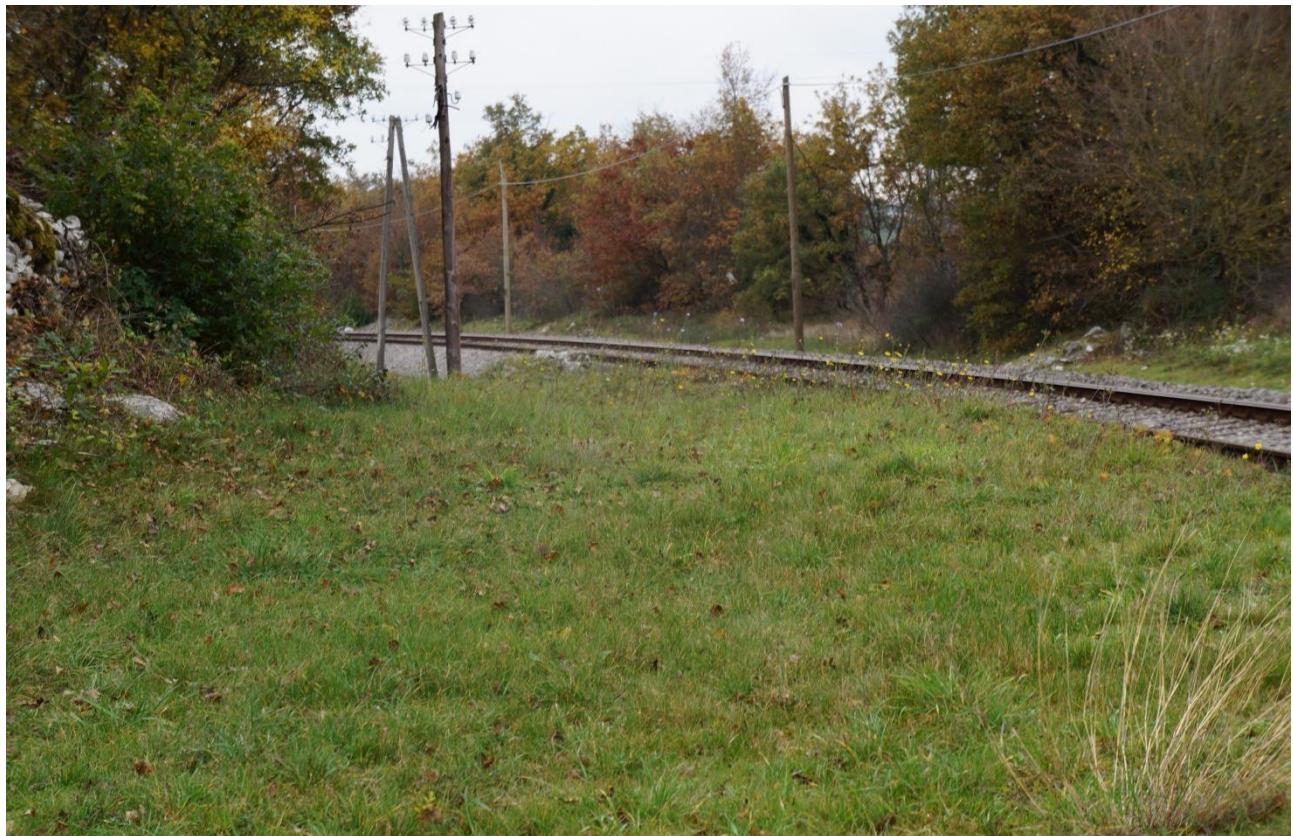
Nakon očevida obavljeno je mjerjenje dimenzija trokuta preglednosti ŽCP-a Švogari. Mjerjenjem je utvrđeno da je, gledano iz smjera nailaska predmetnog (smjer Debeljuhi – Vidulini) teretnog vozila (udaljenost AS iznosi 130m, a udaljenost SC iznosi 260m. Gledano iz smjera Vidulini – prema Debeljuhima udaljenost AS iznosi 200m, a udaljenost SC iznosi 180m. Infrastrukturni pojas je pokošen, međutim na zemljištu pored infrastrukturnog pojasa bliže ŽCP-u nalazi se šuma, a dio krošnji stabala zatvara pogled s ŽCP-a prema pruzi u daljini. Također, gledano na predmetni ŽCP iz pravca kretanja vlaka utvrđeno je da se ŽCP iz vlaka može uočiti na udaljenosti od najviše 130m prije ŽCP-a.

Slika 8 – Pogled iz vozila koje se nalazi ispred ŽCP-a na trokut preglednosti u smjeru nailaska vlaka iz Pule (Izvor AIN)

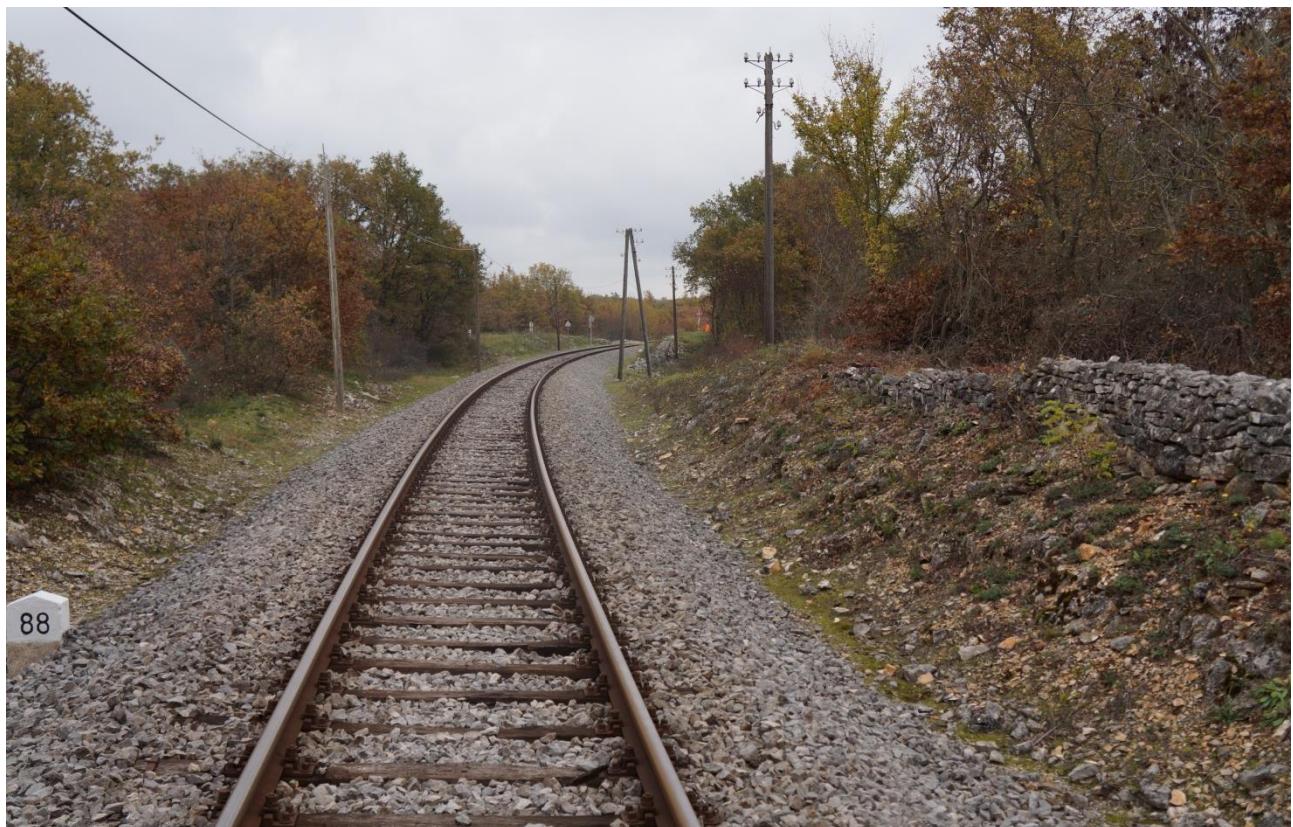
Slika 9 – Pogled sa pruge 130m ispred ŽCP-a na ŽCP (Izvor AIN)

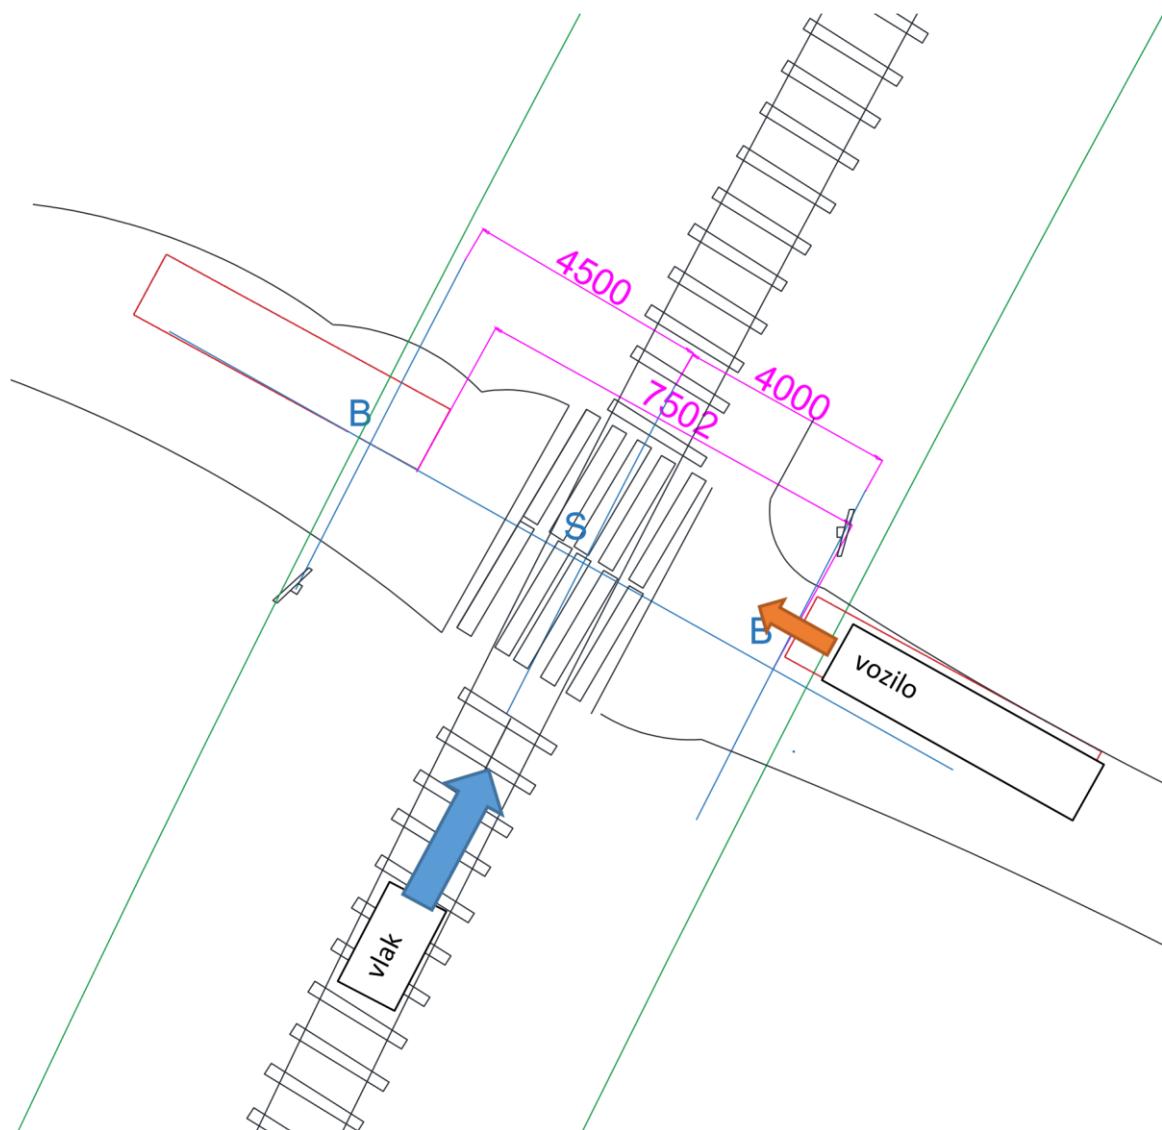
Slika 10 Skica ŽCP-a s dimenzijama m+n (izvor AIN)

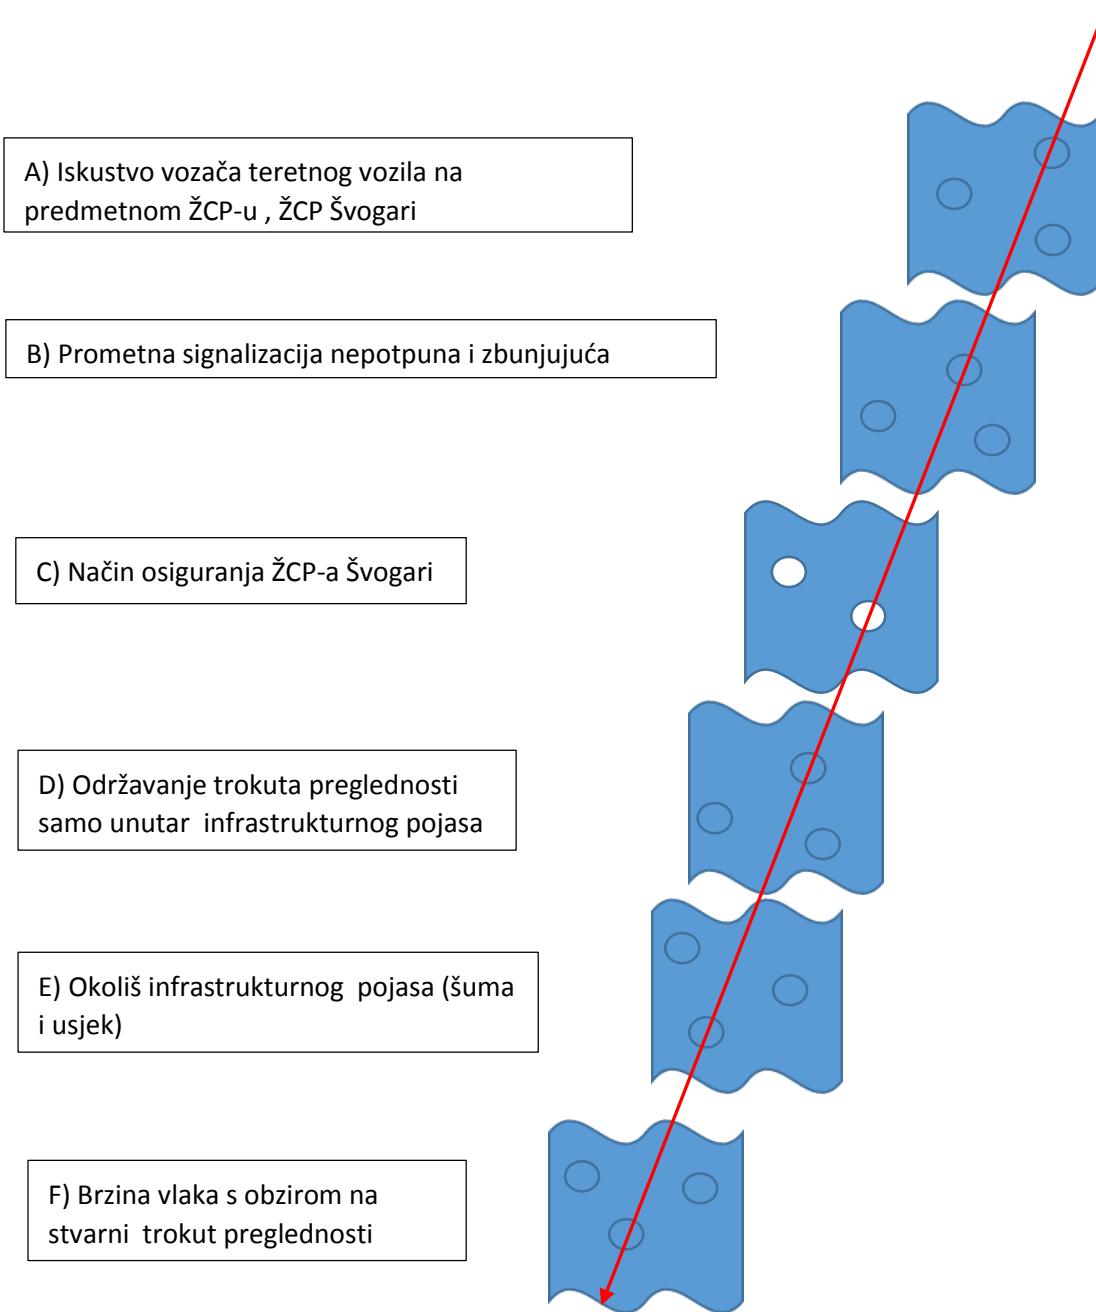
*ad )F* Na navedenoj dionici pruge je propisana brzina vlaka veća u odnosu na brzinu vlaka koja bi trebala proizlaziti iz stvarnih dimenzija trokuta preglednosti na ŽCP-u Švogari (poglavlje 7.3.2).

Slika 11 Analiza sigurnosnih barijera (Izvor AIN)

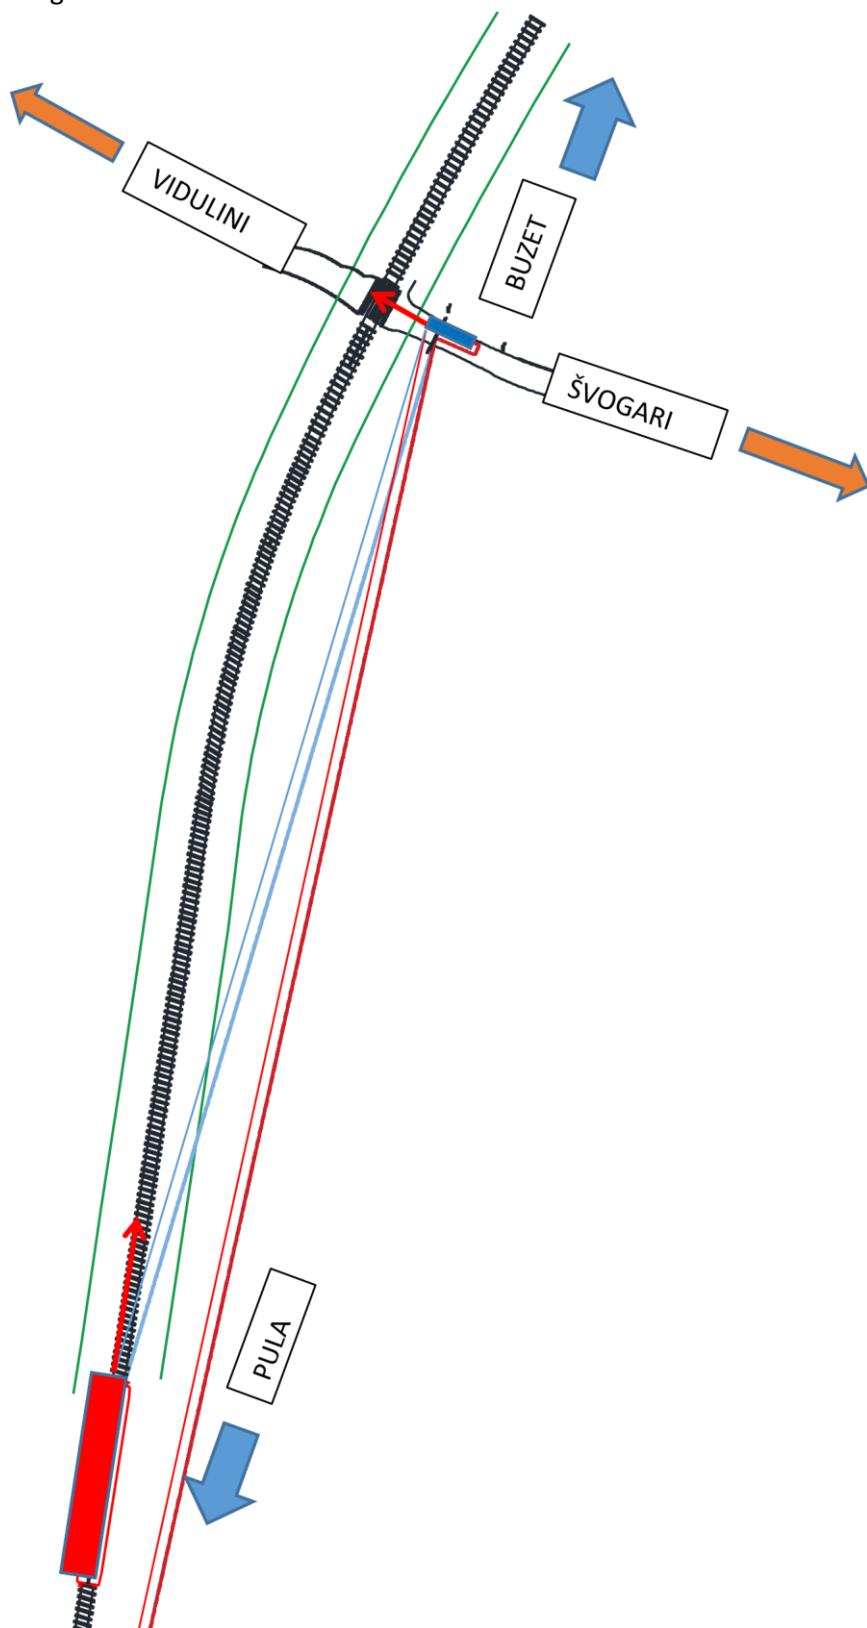
Slika 12. Stvarno utvrđena veličina trokuta preglednosti prema Kanfanaru (plava crta)

**SP 6/16:** Upravitelj infrastrukture trebao bi na svim prugama uspostaviti sustav kontrole trokuta preglednosti sukladno Pravilniku o načinu osiguravanja prometa na željezničko-cestovnim i pješačkim prijelazima preko pruge (NN 111/15). (poglavlja 7.9 i 9).

**SP 7/16** Na pasivno osiguranim željezničko-cestovnim prijelazima, na kojima nije zadovoljen trokut preglednosti prilagoditi brzinu vlaka stvarnom stanju na terenu (raspoloživom trokutu preglednosti – poglavlje 7.9. i 8.2).

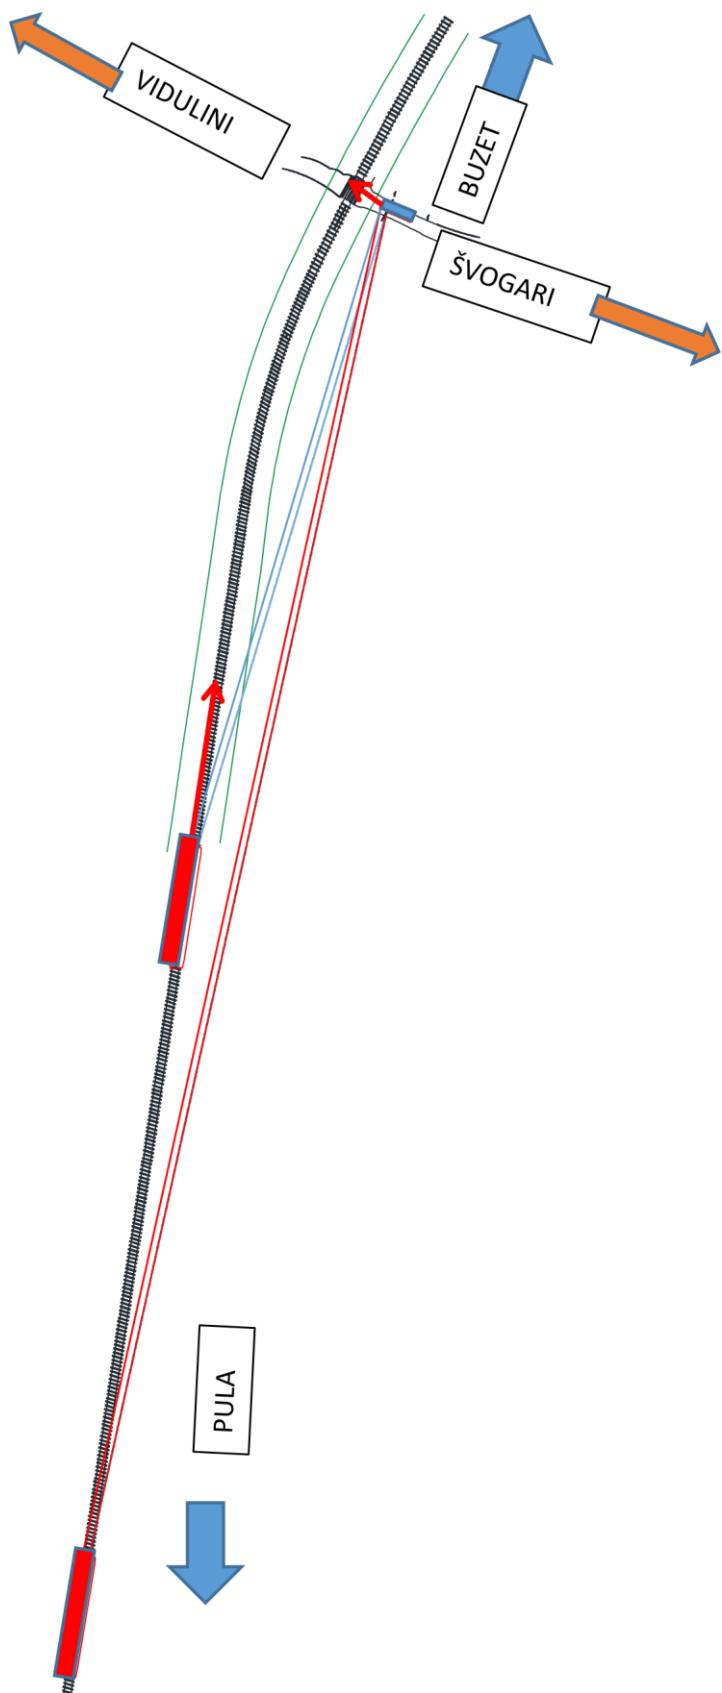
Slika 13: Potrebna veličina trokuta preglednosti na ŽCP Švogari prema Pravilniku (crvena crta).
