Agencija za istraživanje nesreća u zračnom, pomorskom i željezničkom prometu  
Odjel za istrage nesreća u željezničkom prometu

KLASA: 341-09/15-01/20

Zagreb, 12.09.2016.

**KONAČNO IZVJEŠĆE  
Kanfanar, ozbiljna nesreća na ŽCP Švogari,  
10. srpnja 2015.**

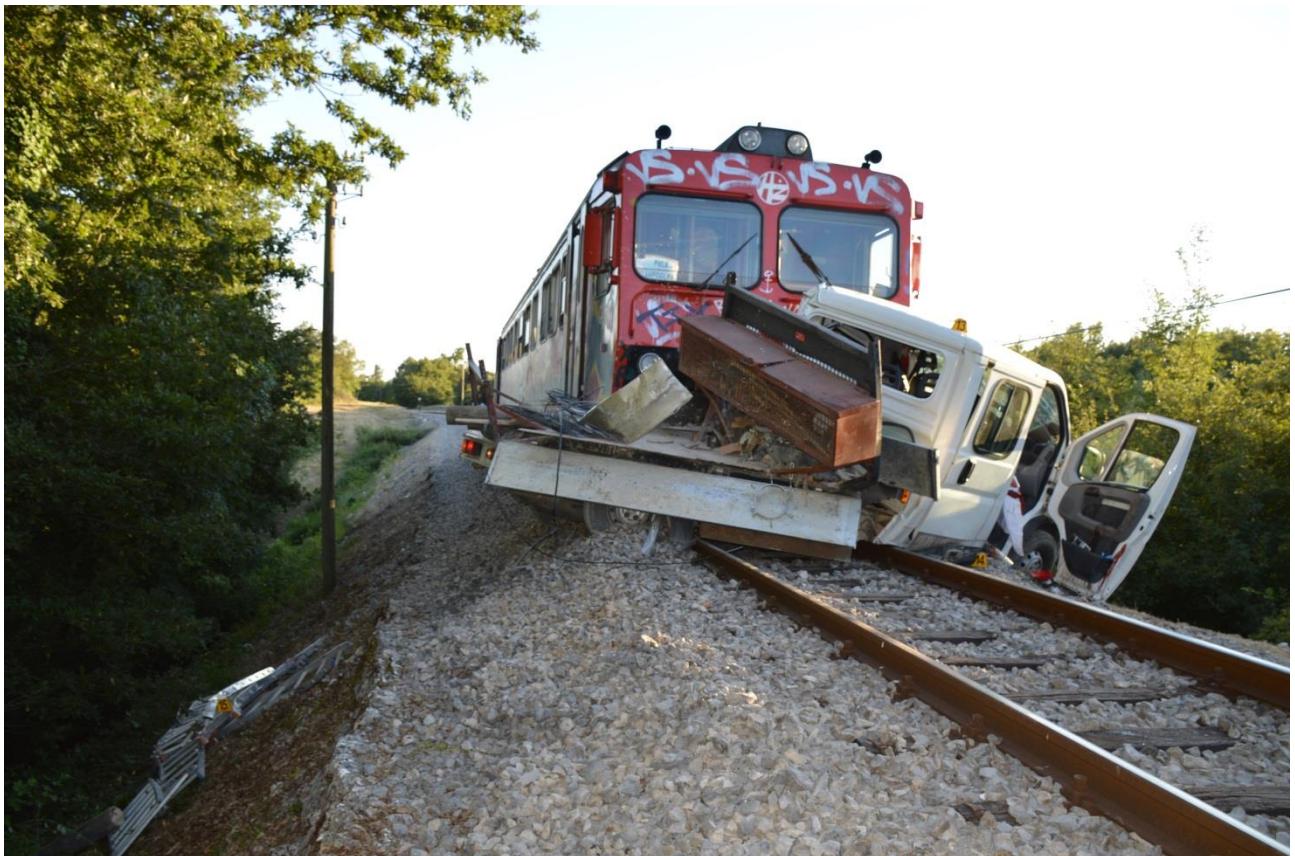
Pregledom željezničkog vozila utvrđeno je da se radi o dizel-motornog garnituri (DMG) serije 7122-025. Pregledom DMG-a utvrđeno je da je isto djelomično oštećeno s prednje strane (oštećen plug, lijevi far, gazišta s prednje strane DMG-a. Ispitivanjem DMG-a utvrđeno je da je isti prije nesreće bio ispravan.

Slika 4 – Snimka zaustavnog položaja vlaka i teretnog vozila (Izvor AIN)

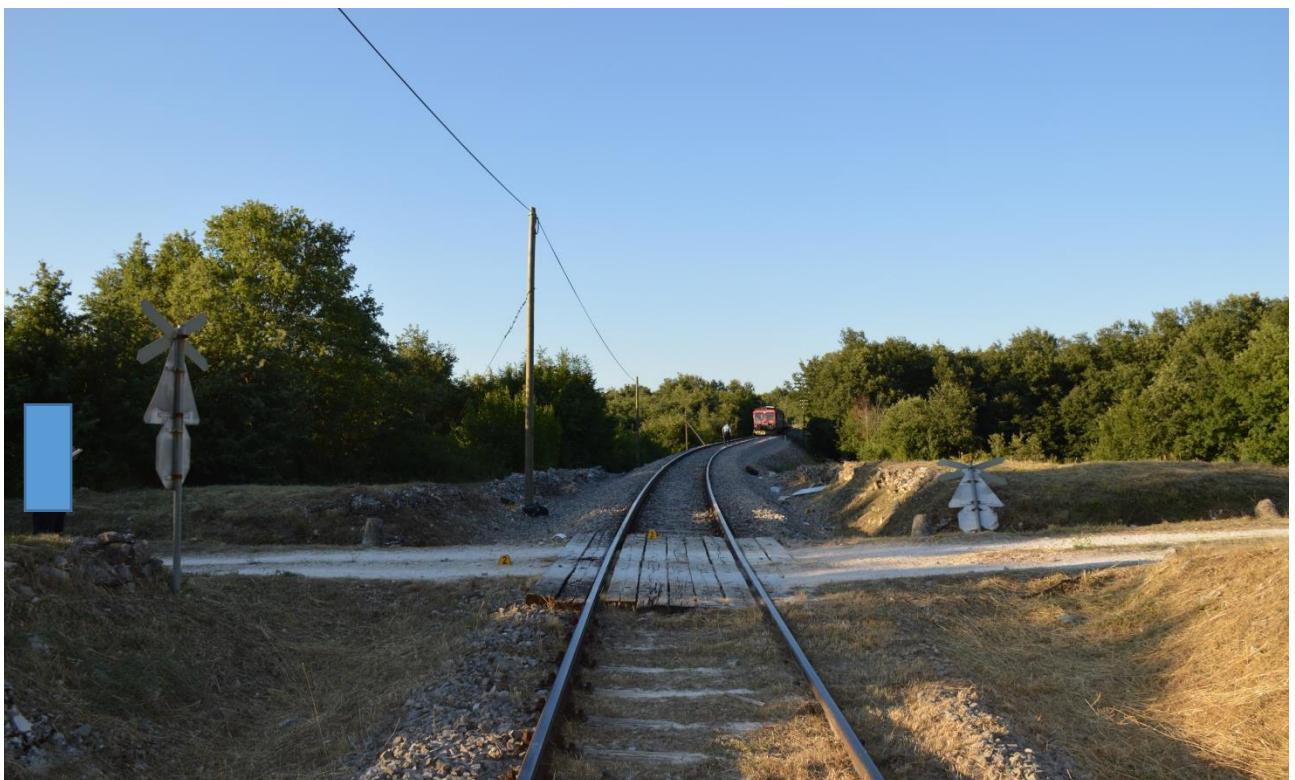
Slika 5 - Snimka ŽCP-a iz smjera Kanfanara (Izvor AIN)

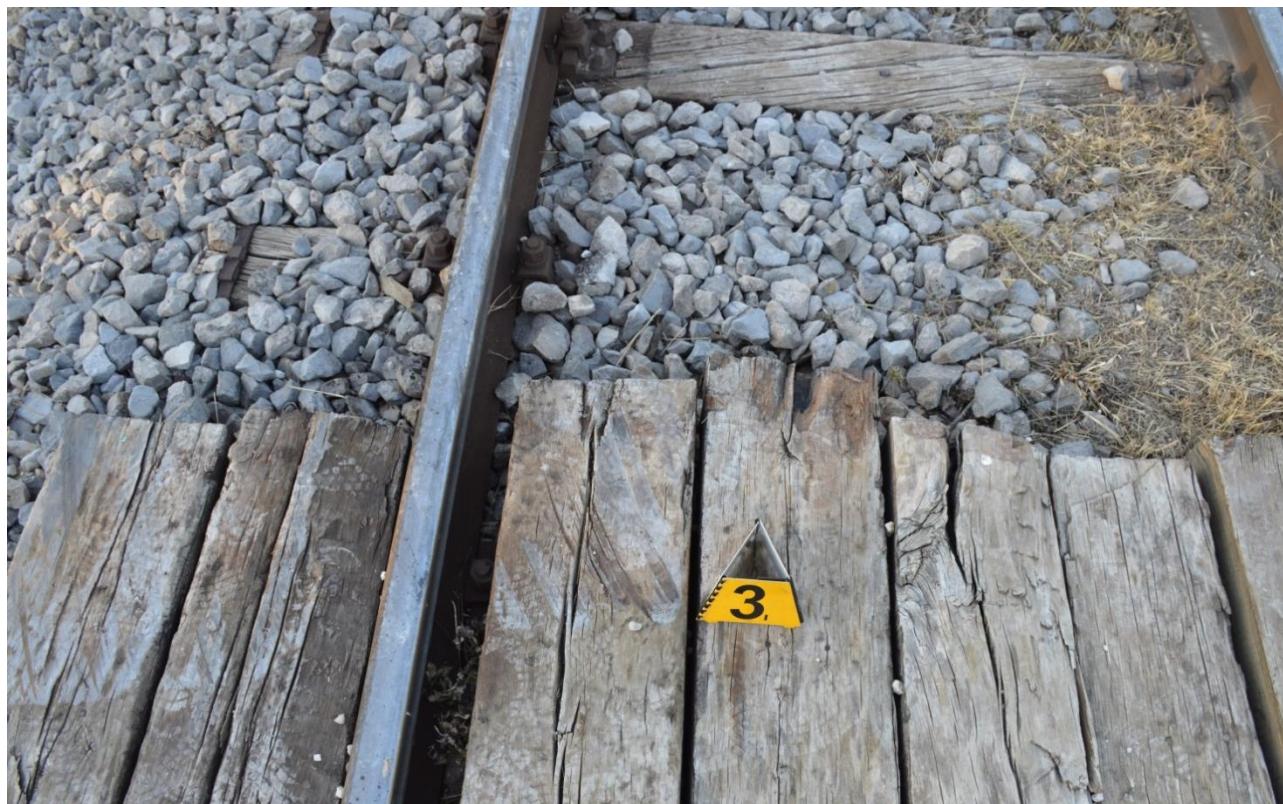
Slika 6 - Snimka traga struganja gume (Izvor AIN)

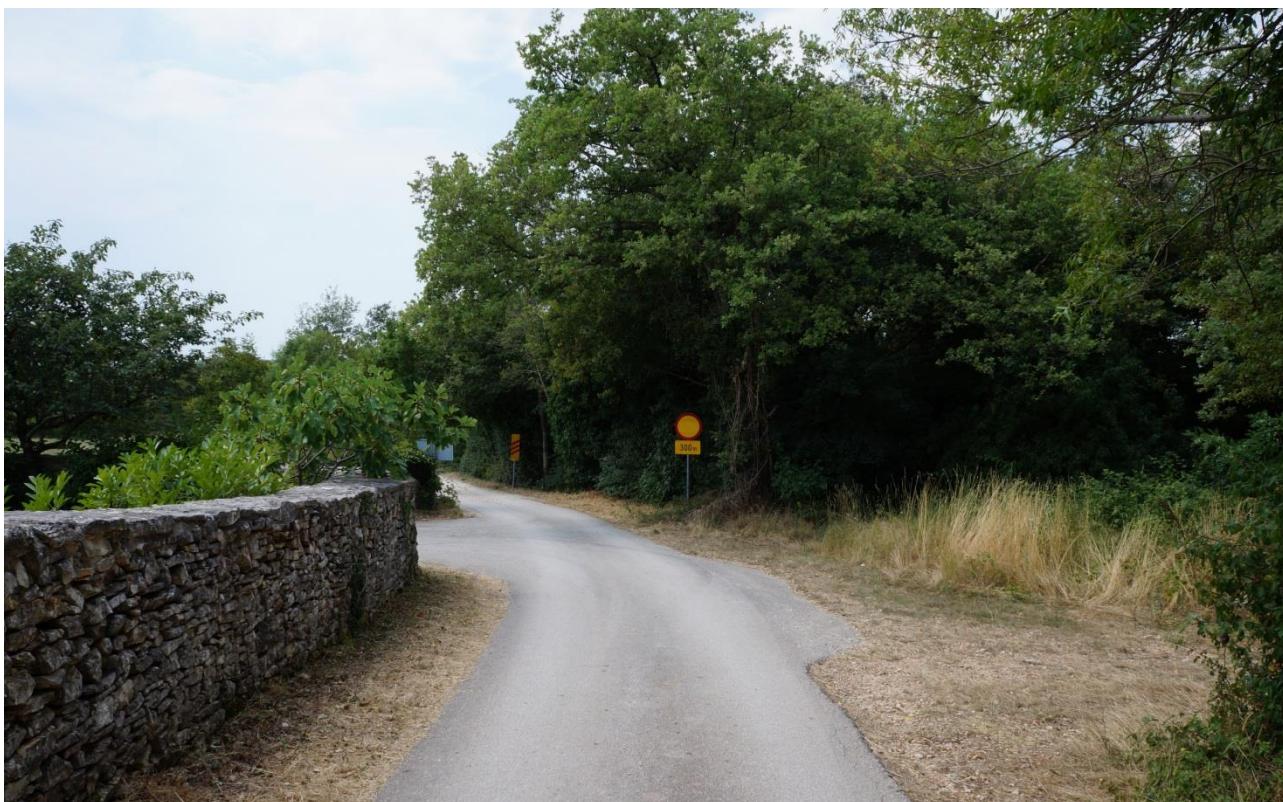
**Svjedok** je ispitana na okolnost prometnog znaka koji je pronađen pored ceste pokraj pružnog prijelaza Švogari te je isti izjavio da često prometuje ŽCP-om Švogari te da je primijetio da iz smjera Debeljuha prije ŽCP-a nedostaje prometni znak „Andrijin križ“.

Slika 7 – Prilaz ŽCP-u iz pravca Debeljuha (Izvor AIN)

**SP 9/16:** Community of Žminj should equip the road toward the Level crossing Švogari with adequate traffic signs (chapter 7.7.4).

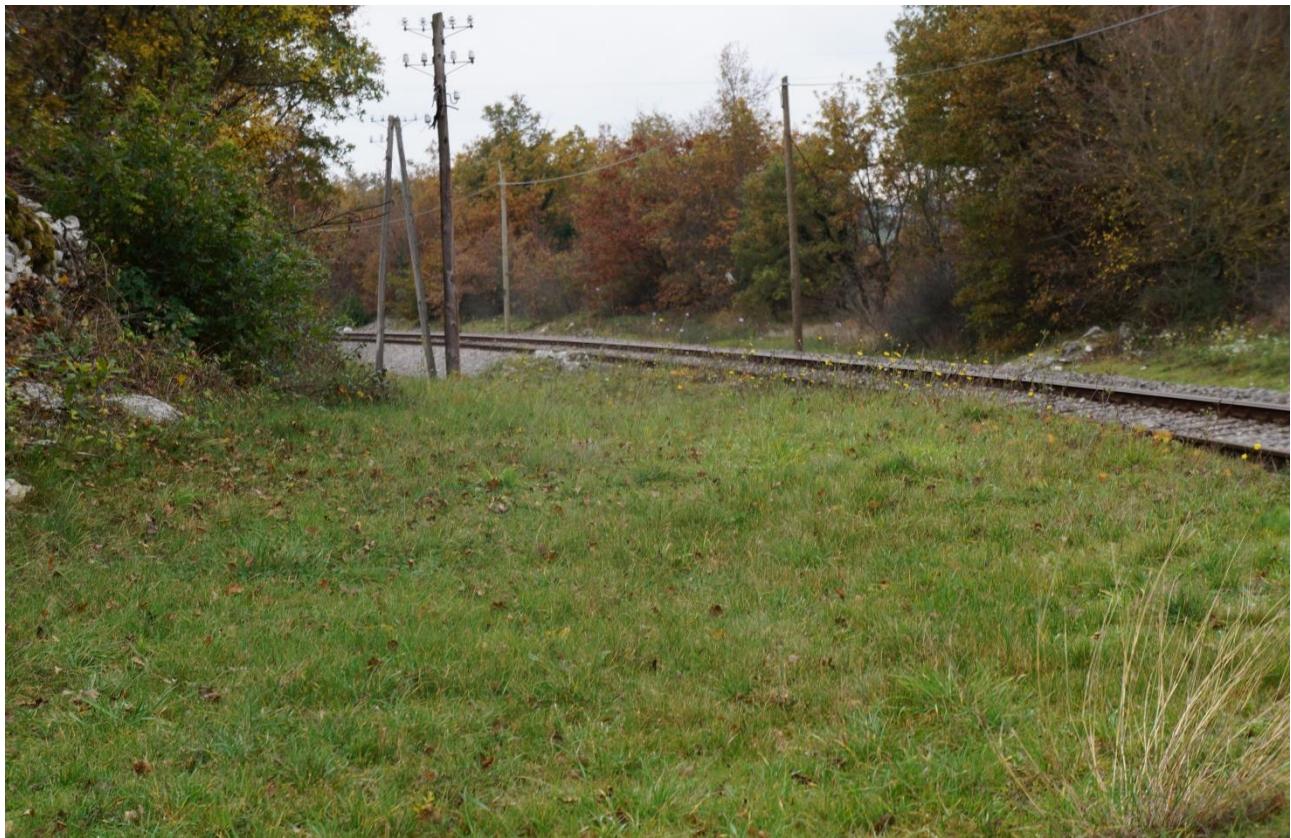
Nakon očevida obavljeno je mjerjenje dimenzija trokuta preglednosti ŽCP-a Švogari. Mjeranjem je utvrđeno da je, gledano iz smjera nailaska predmetnog (smjer Debeluhi – Vidulini) teretnog vozila (udaljenost AS iznosi 130m, a udaljenost SC iznosi 260m. Gledano iz smjera Vidulini – prema Debeluhimu udaljenost AS iznosi 200m, a udaljenost SC iznosi 180m. Infrastrukturni pojas je pokošen, međutim na zemljištu pored infrastrukturnog pojasa bliže ŽCP-u nalazi se šuma, a dio krošnji stabala zatvara pogled s ŽCP-a prema pruzi u daljini. Također, gledano na predmetni ŽCP iz pravca kretanja vlaka utvrđeno je da se ŽCP iz vlaka može uočiti na udaljenosti od najviše 130m prije ŽCP-a.

**Slika 8 – Pogled iz vozila koje se nalazi ispred ŽCP-a na trokut preglednosti u smjeru nailaska vlaka iz Pule (Izvor AIN)**

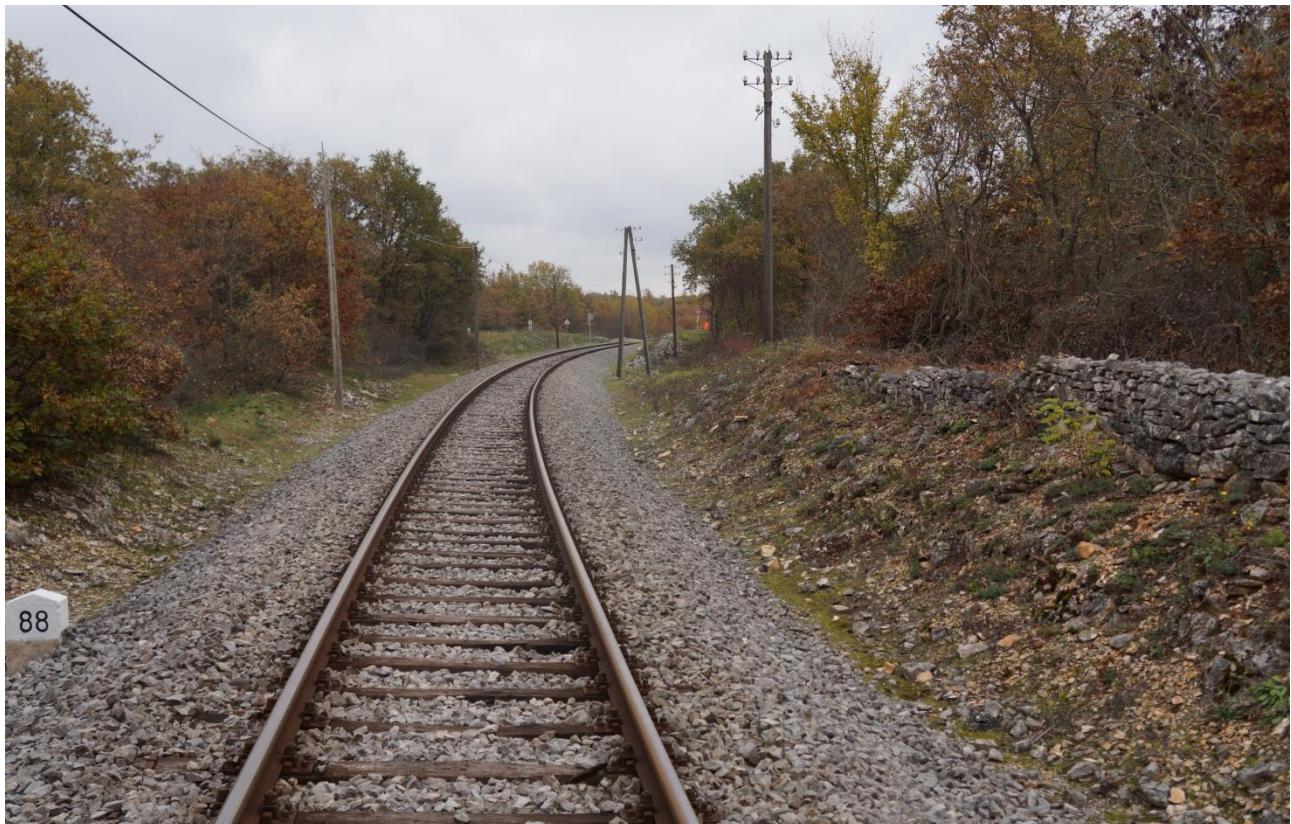
**Slika 9 – Pogled sa pruge 130m ispred ŽCP-a na ŽCP (Izvor AIN)**

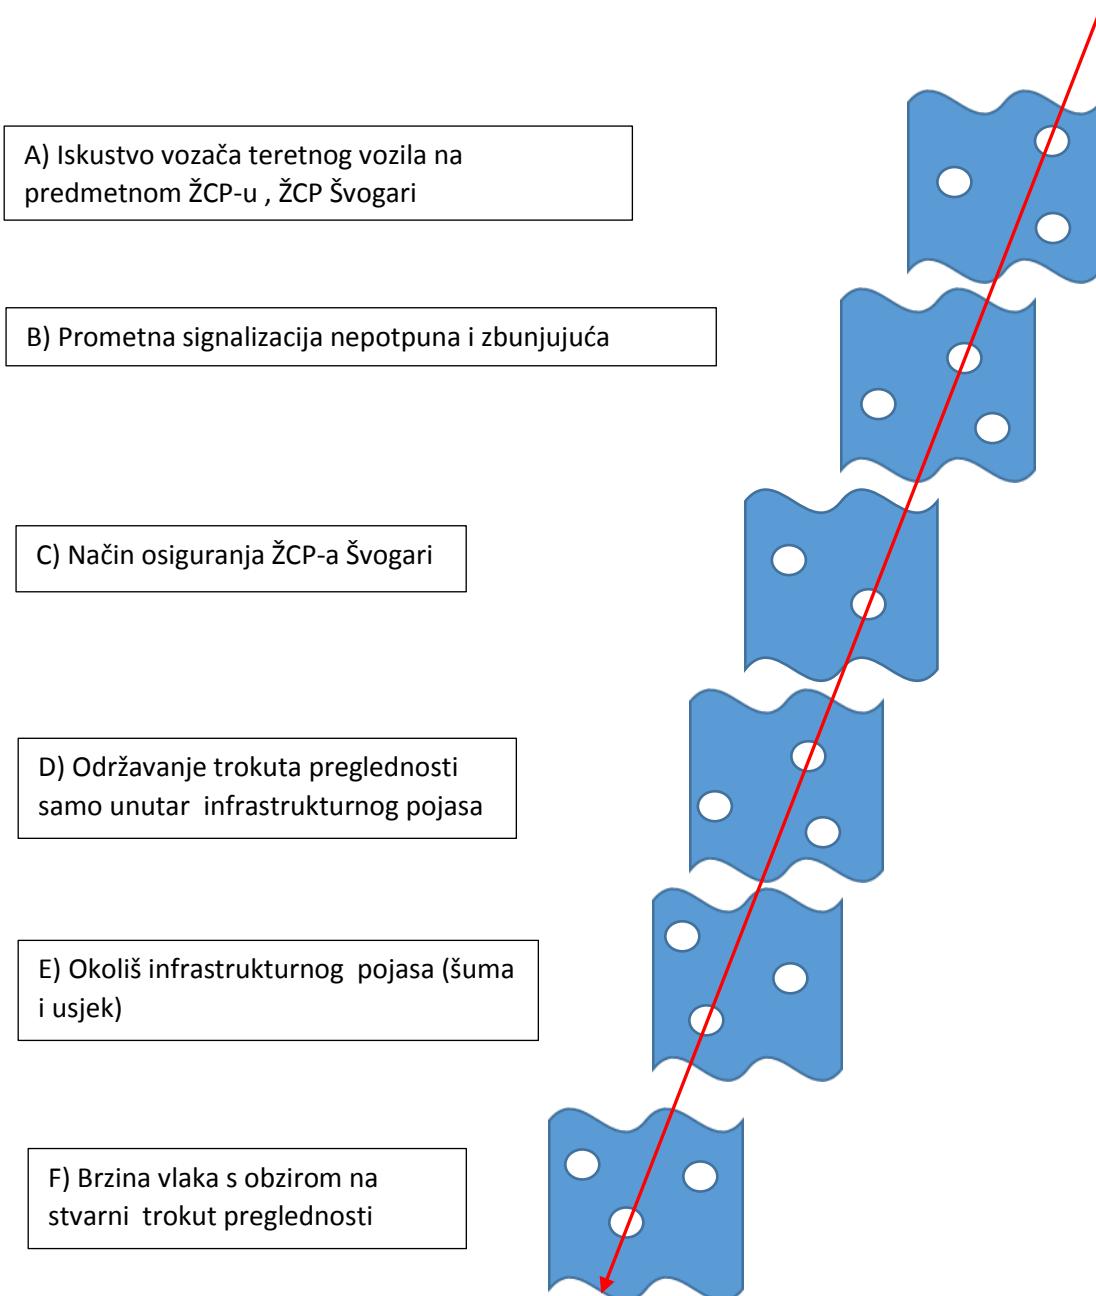
*ad )F* Na navedenoj dionici pruge je propisana brzina vlaka veća u odnosu na brzinu vlaka koja bi trebala proizlaziti iz stvarnih dimenzija trokuta preglednosti na ŽCP-u Švogari (poglavlje 7.3.2).

Slika 11 Analiza sigurnosnih barijera (Izvor AIN)

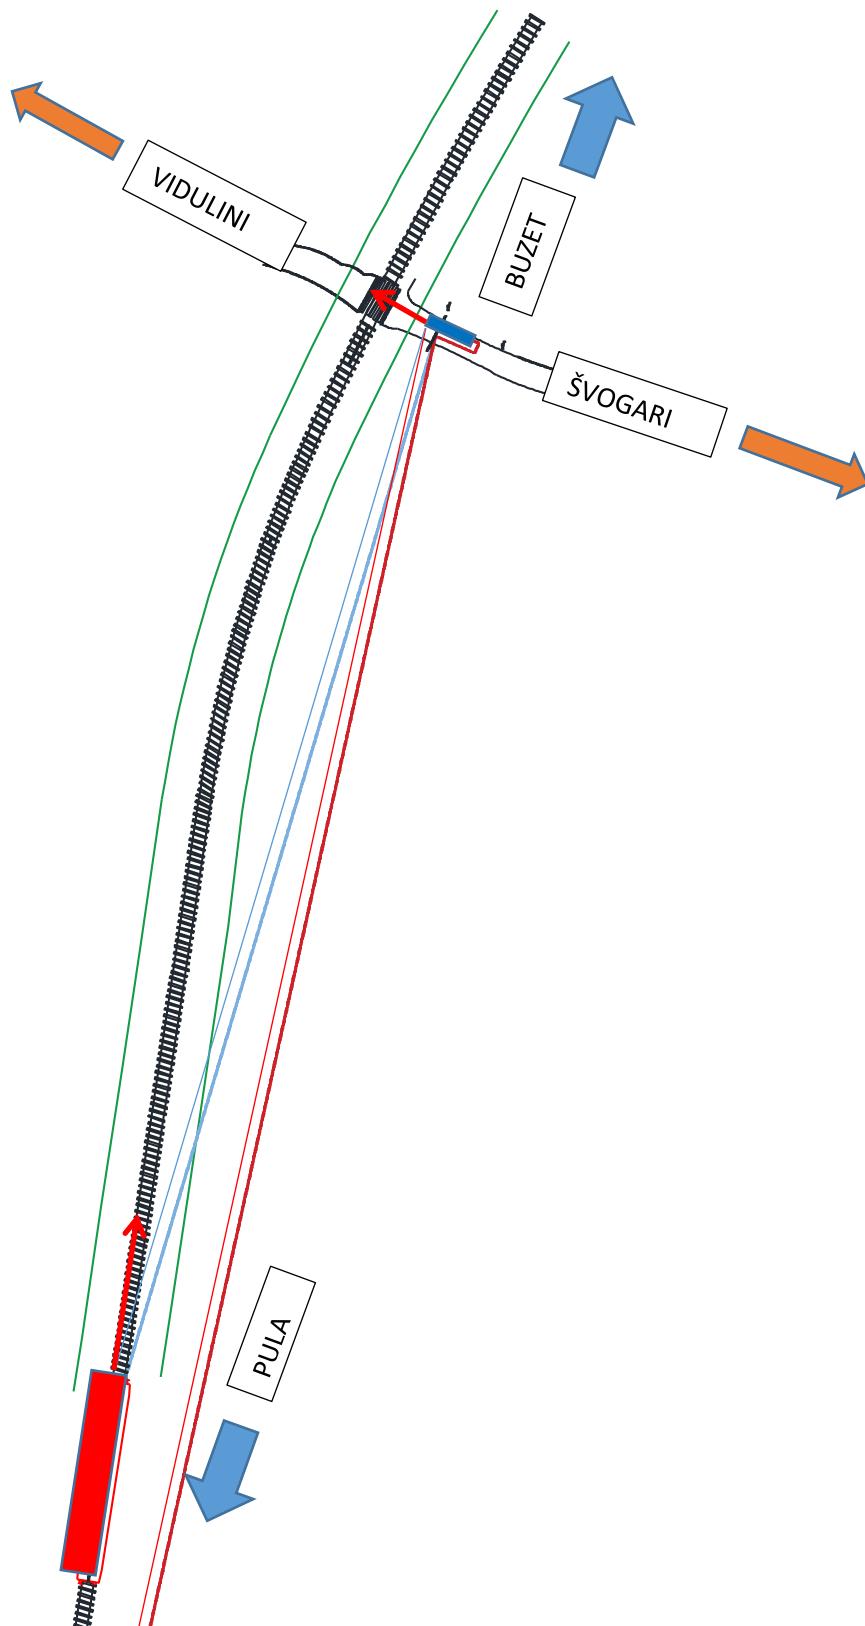
Slika 12. Stvarno utvrđena veličina trokuta preglednosti prema Kanfanaru (plava crta)

**SP 6/16:** Infrastructure manager should introduce a system of control triangle of visibility on passive level crossings according National Regulation on all lines (chapters 7.9 and 9).

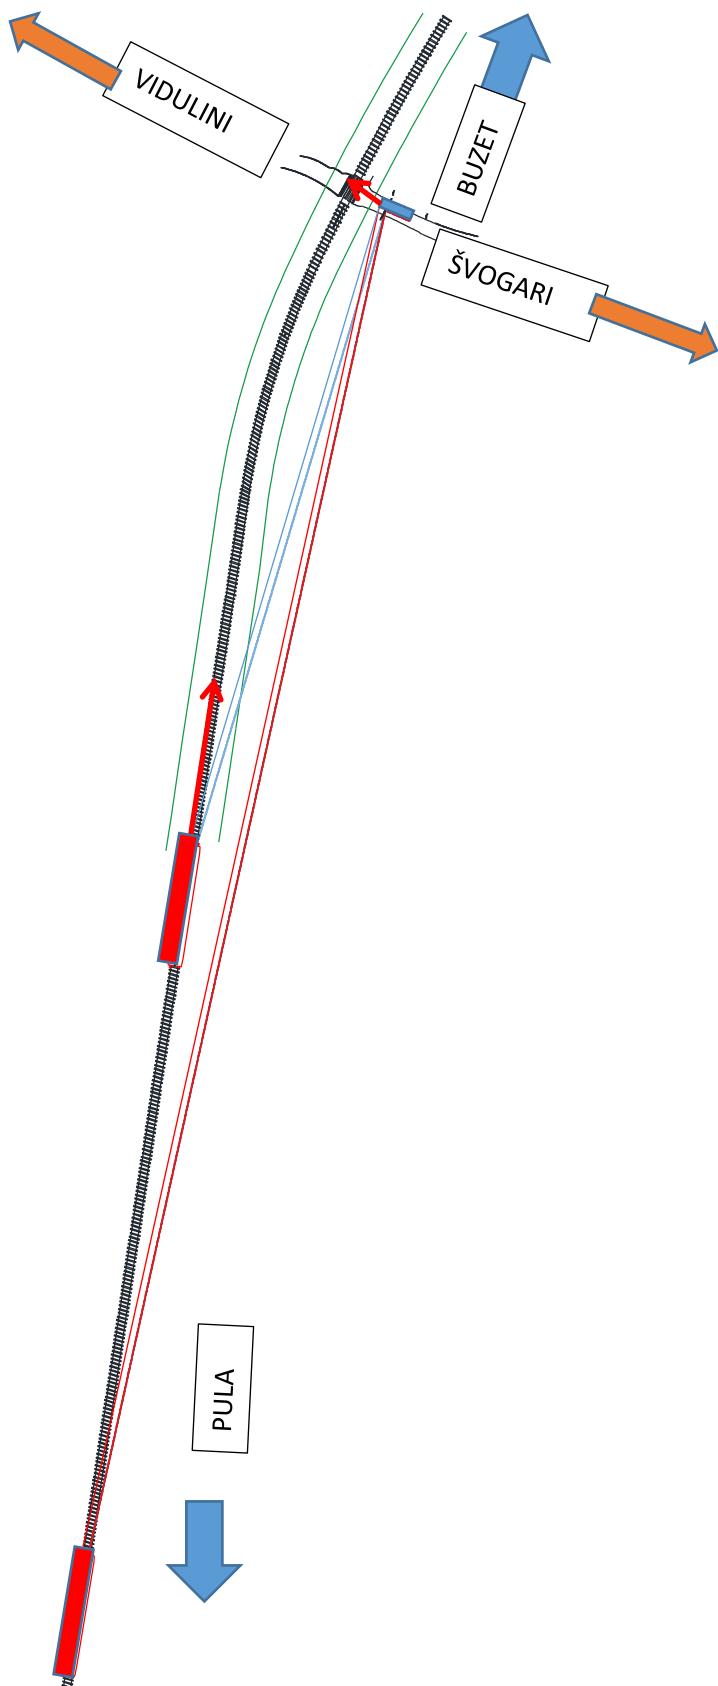
Slika 13: Potrebna veličina trokuta preglednosti na ŽCP Švogari prema Pravilniku (crvena crta).
