Agencija za istraživanje nesreća u zračnom, pomorskom i željezničkom prometu
Odjel za istrage nesreća u željezničkom prometu

**KONAČNO IZVJEŠĆE
Lužani, vlak se nije zaustavio na stajalištu,
11. siječnja 2017.**

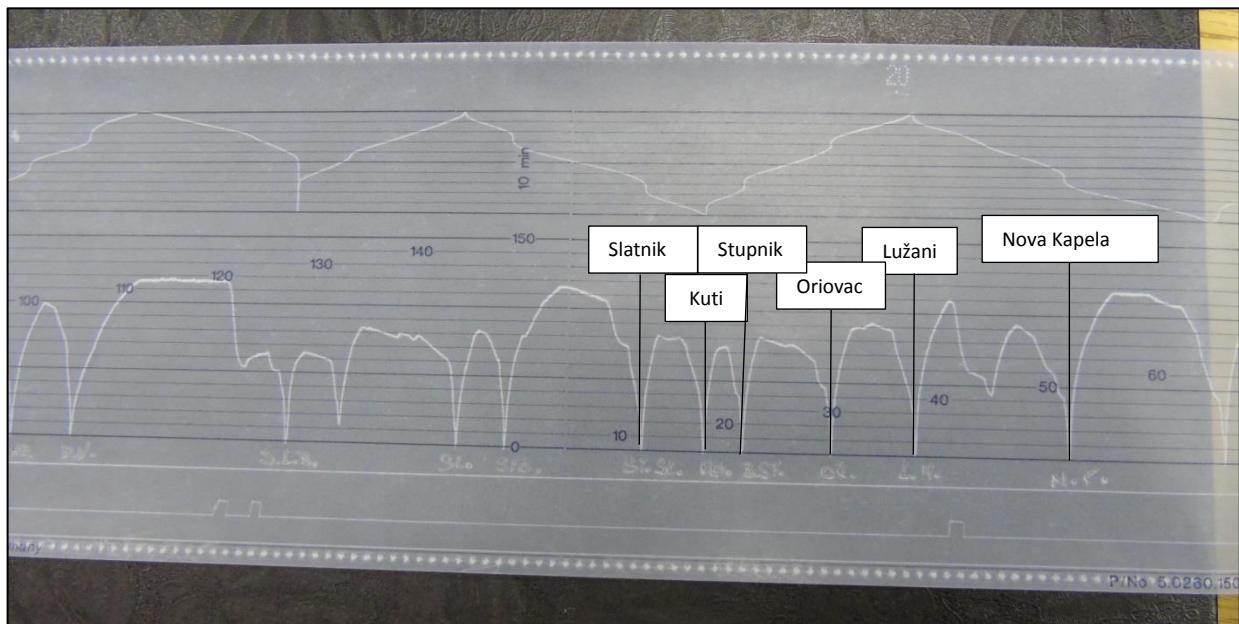
Slika 5. –Zapis brzine vozila vlaka 2508 od 10.01.2017. (izvor slike: AIN)

U svrhu analize načina vožnje predmetnoga vlaka obavljen je uvid u brzinomjerne trake istovrsnih vozila koja su na dionici pruge M104 Vinkovci – Novska prometovala od 01.01.2017. do 10.01.2017. godine. Usporedbom je utvrđeno da značajna razlika u vožnji vlakom na dan 11.01.2017. godine nastupa nakon što je strojovođa usporio vlak na oko 39 km/h i krenuo smanjivati brzinu na niže, kretavši se prema stajalištu Lužani – Malino.

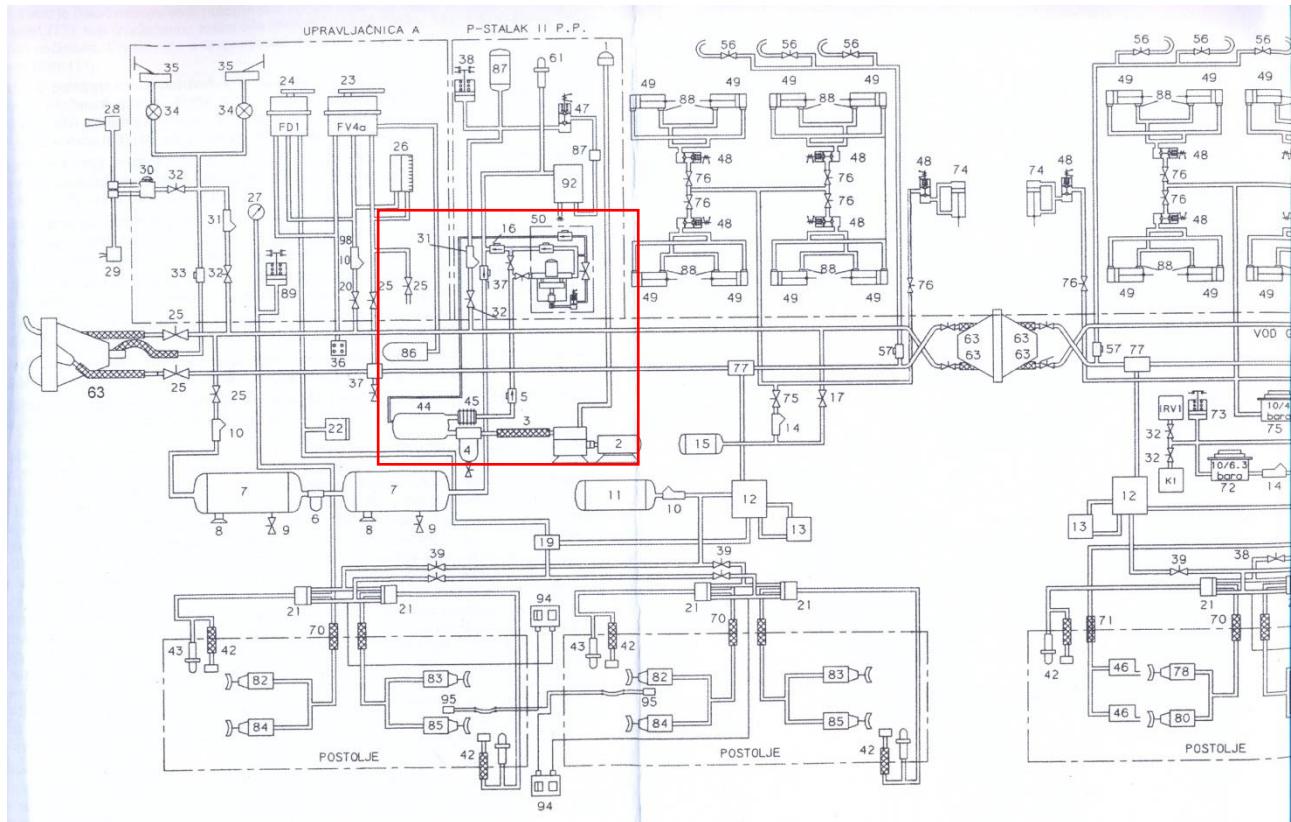
Slika 6. – Shema pneumatske opreme vozila 6111, crveni kvadrat označava mjesto preinake na vozilu 013
(izvor slike: Stručna literatura)

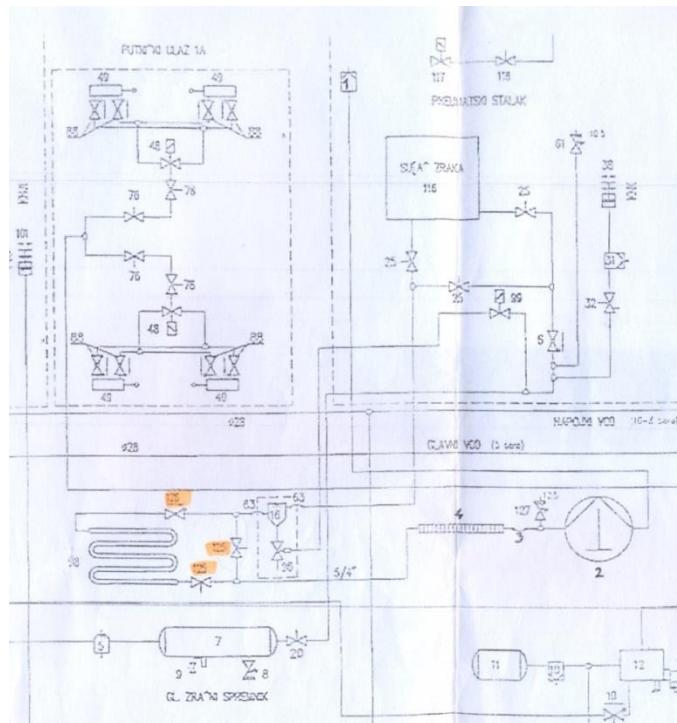
**Slika 7. – Shema pneumatske opreme vozila 6111-013, izmjene u odnosu na izvornu shemu sa slike 5
(izvor slike: Tehnička dokumentacija održavatelja)**

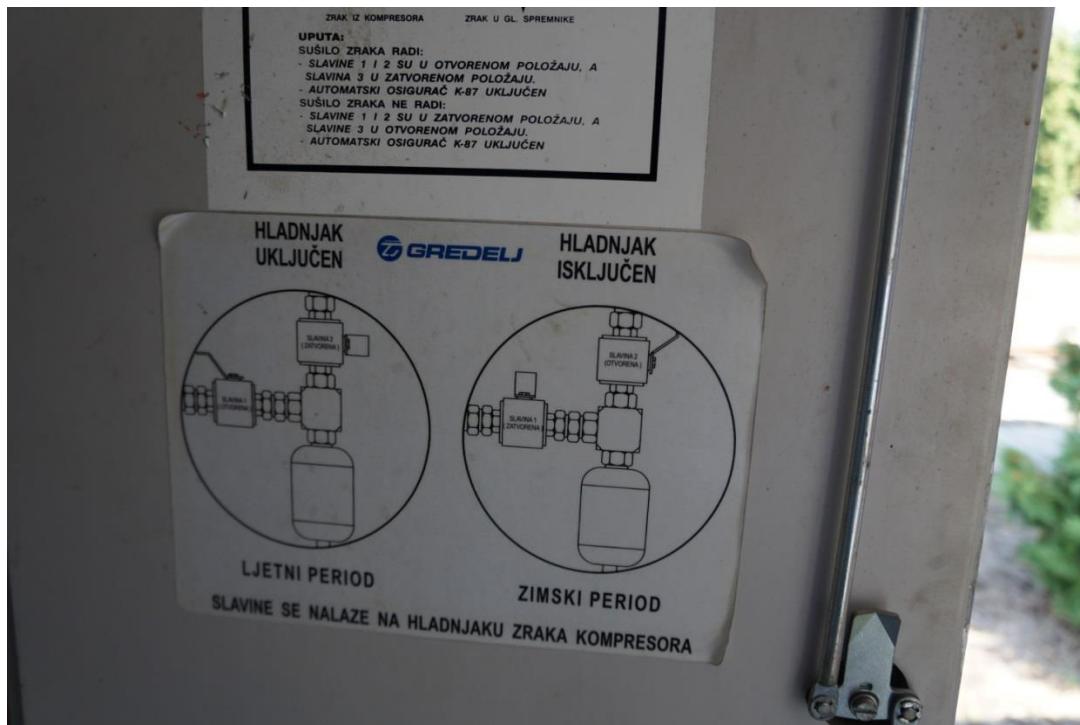
Slika 8. – Shema pneumatske opreme vozila 6111-013, izmjene u odnosu na izvornu shemu sa slike 5
(izvor slike: Tehnička dokumentacija ECM-a)
