**Agencija za istraživanje nesreća u zračnom, pomorskom i željezničkom prometu**  
**Odjel za istrage nesreća u željezničkom prometu**

## KONAČNO IZVJEŠĆE

Kupinec, sudar na ŽCP-u,

12. siječnja 2015.

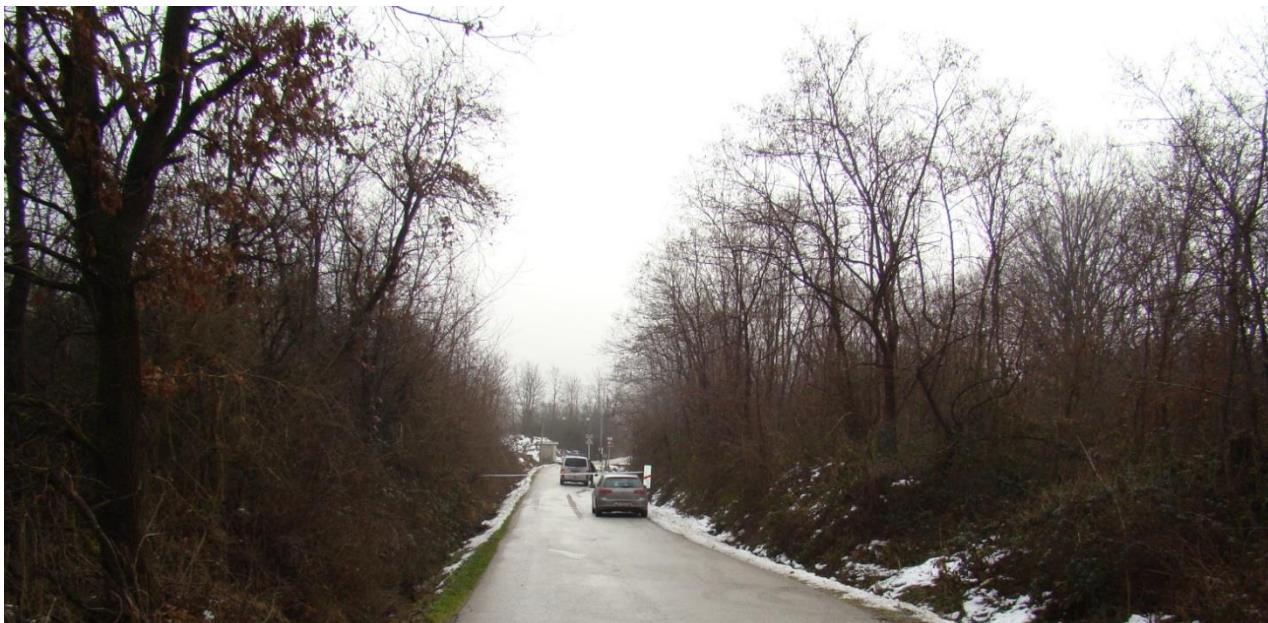
Slika 4. Pogled na ŽCP iz pravca kretanja teretnog motornog vozila.

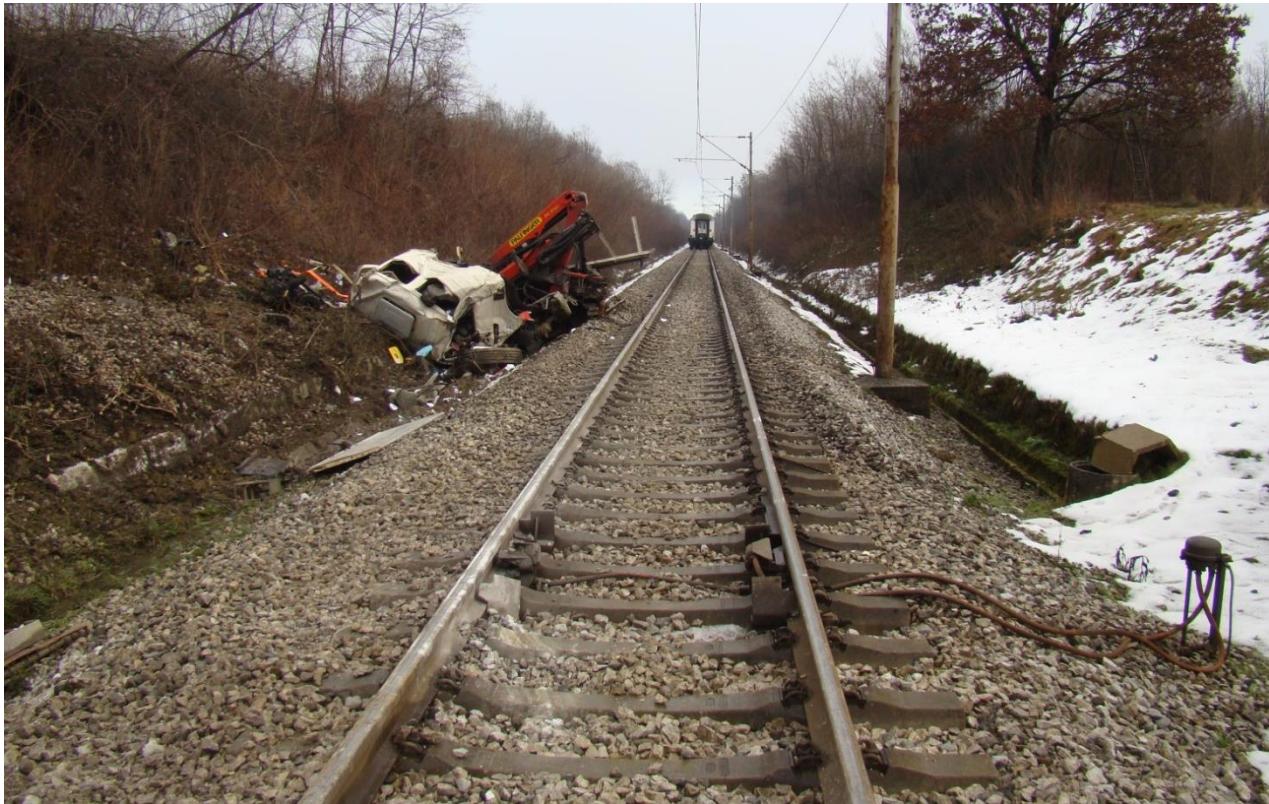
Slika 5. Zaustavni položaj vlaka i teretnog vozila.

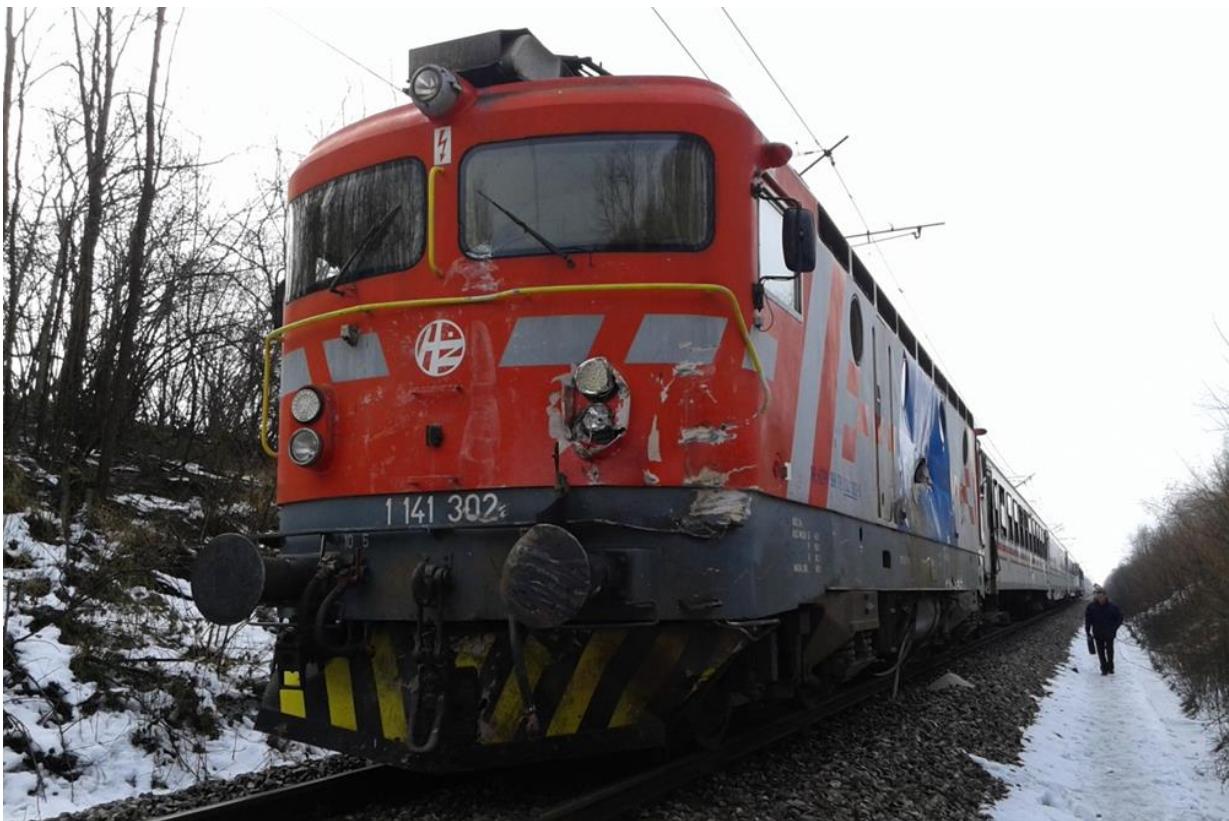
Pregledom željezničkih vozila utvrđeno je da su sva vozila mehanički oštećena struganjem dijelova teretnoga vozila o iste. Najviše je oštećena lokomotiva na kojoj je vidljiv veći proboj oplate, a na prednjoj strani su nastala oštećenja od udarca. Također na vagonu tipa Bl su vidljiva mehanička oštećenja u obliku probaja oplate vagona.

Slika 6 Opći snimak prednje strane vlaka (Izvor AIN)

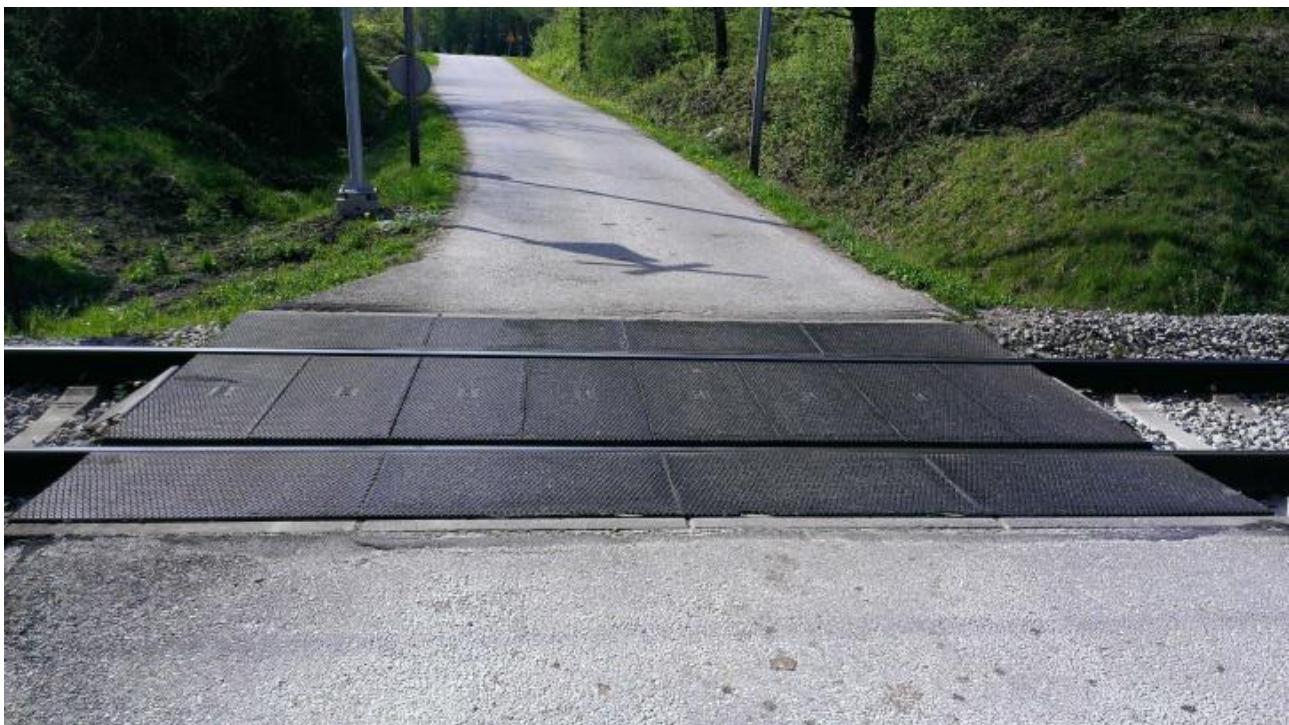
Obzirom na suženje u području prijelaza i različite širine jednotračnog dvosmernog kolnika, kao i na zabilježeni udio teških teretnih vozila u iznosu 2%, dolazi do zaustavljanja vozila neposredno prije prijelaza, te u samom prijelazu što uzrokuje vožnje pojedinih vozila u natrag kako bi se vozila mogla mimoći (uglavnom osobnih vozila), a što je i zabilježeno za vrijeme terenskog snimanja (Slika 14).

Slika 12 Širina kolnika u odnosu na širinu ŽCP-u, pogled sa sjeverne strane (fotografirano 21.4.2015.)

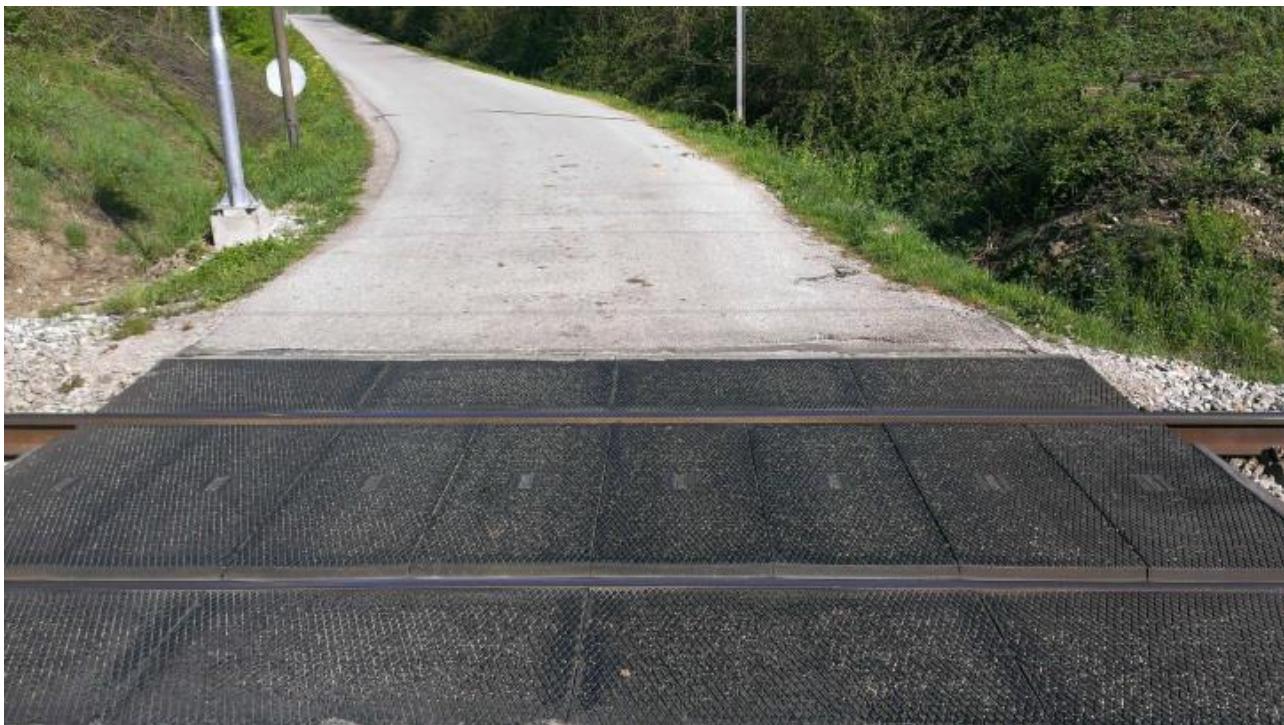
Slika 13 Širina kolnika u odnosu na širinu ŽCP-u, pogled s južne strane(fotografirano 21. 4. 2015.)

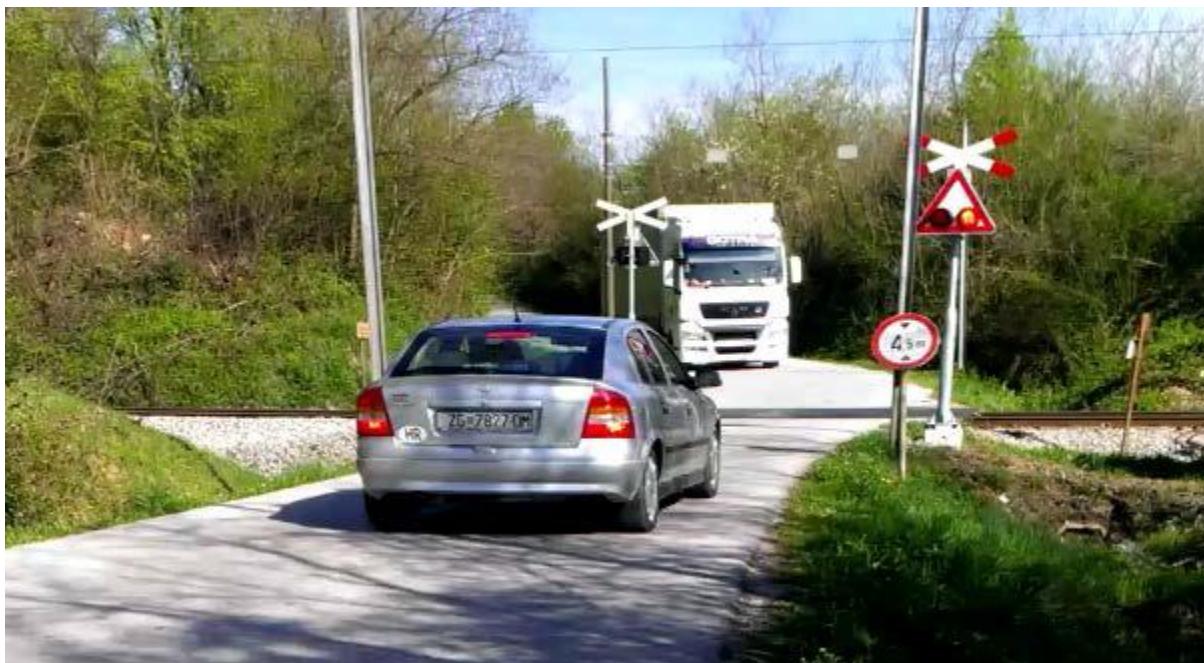
Slika 14 Suženje kolnika (fotografirano 21. 4. 2015.)

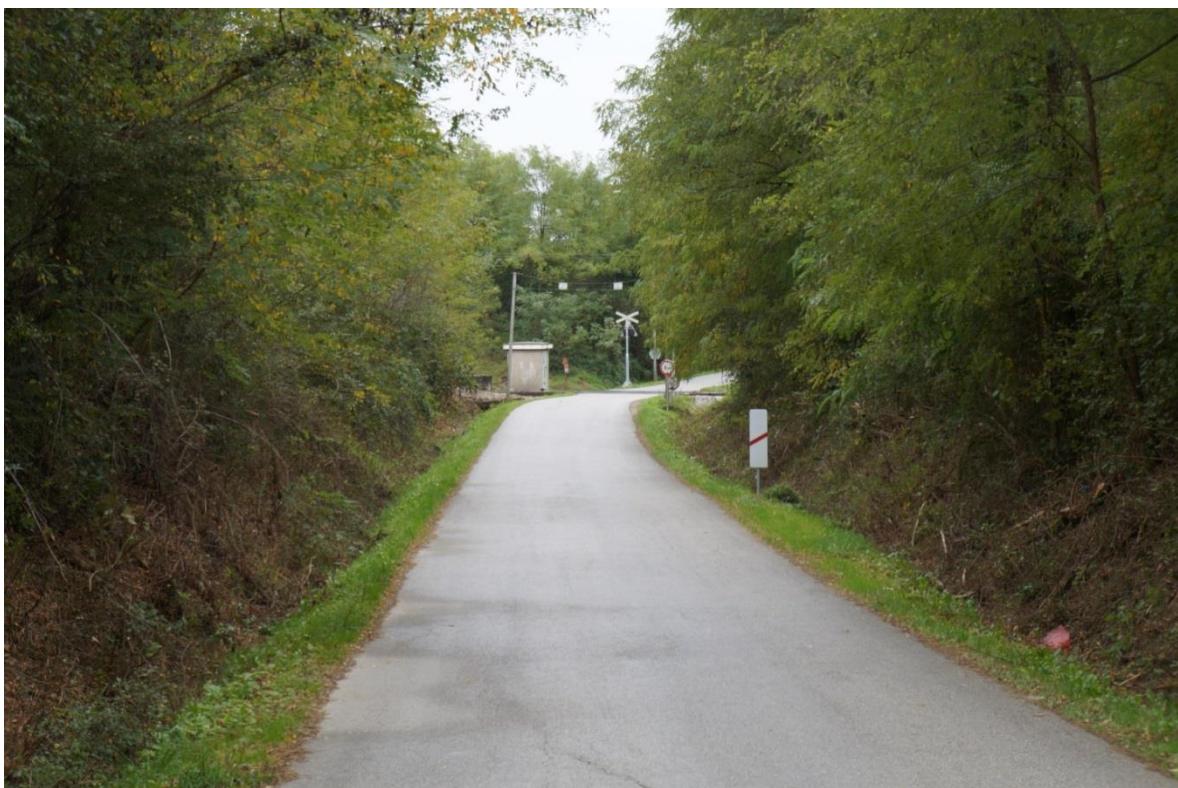
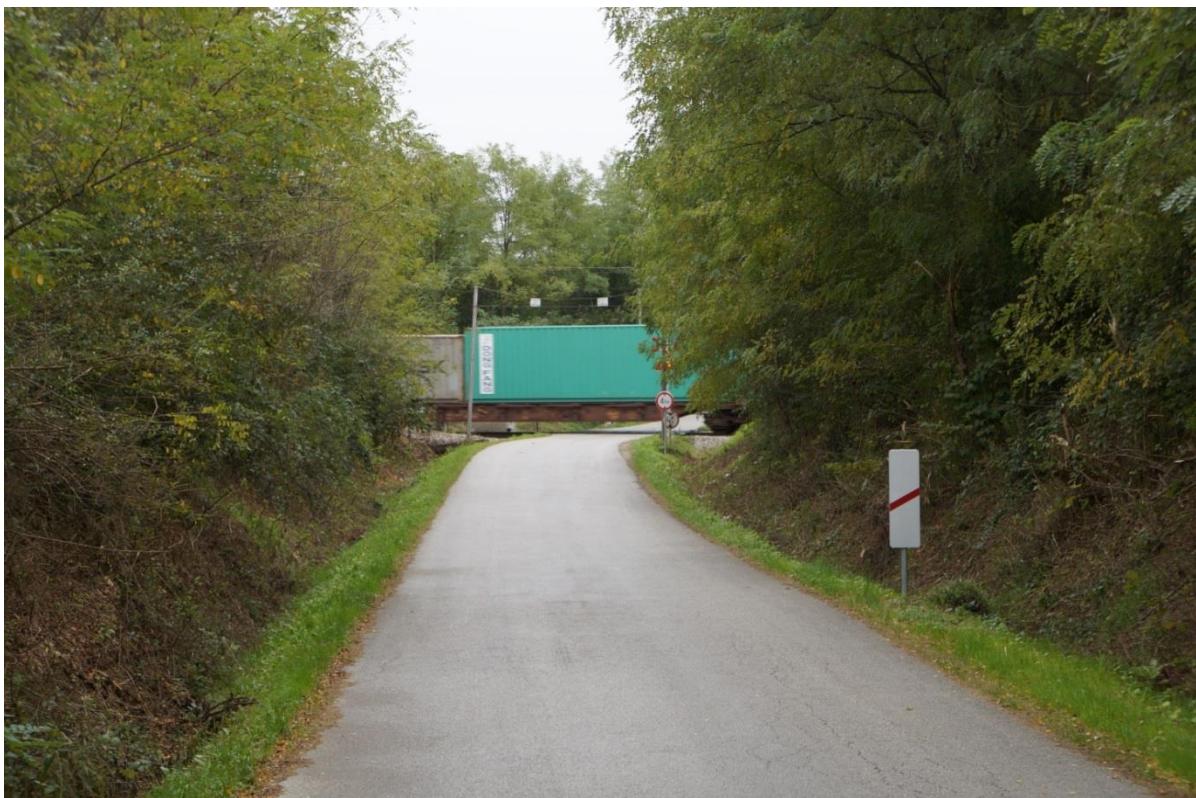
Pregledom je utvrđeno da su mjere predložene u FAZE I a i b izvješća implementirane. Dalje, pregledom je utvrđeno da dio granja stabala uz prometnicu, neposredno ispred ŽCP-a zaklanja prometni znak sa svjetlosnom signalizacijom (slike 15 i 16).

**SP 6/15** Službe nadležne za održavanje prometnice trebale bi održavati zelenilo pored prometnice u blizini željezničko-cestovnog prijelaza Kupinec na način da prometni znakovi budu vidljivi sudionicima u prometu (poglavlje 5.5).
