Agencija za istraživanje nesreća u zračnom, pomorskom i željezničkom prometu
Odjel za istrage nesreća u željezničkom prometu

KONAČNO IZVJEŠĆE

Kupinec, sudar na ŽCP-u, 12. siječnja 2015.

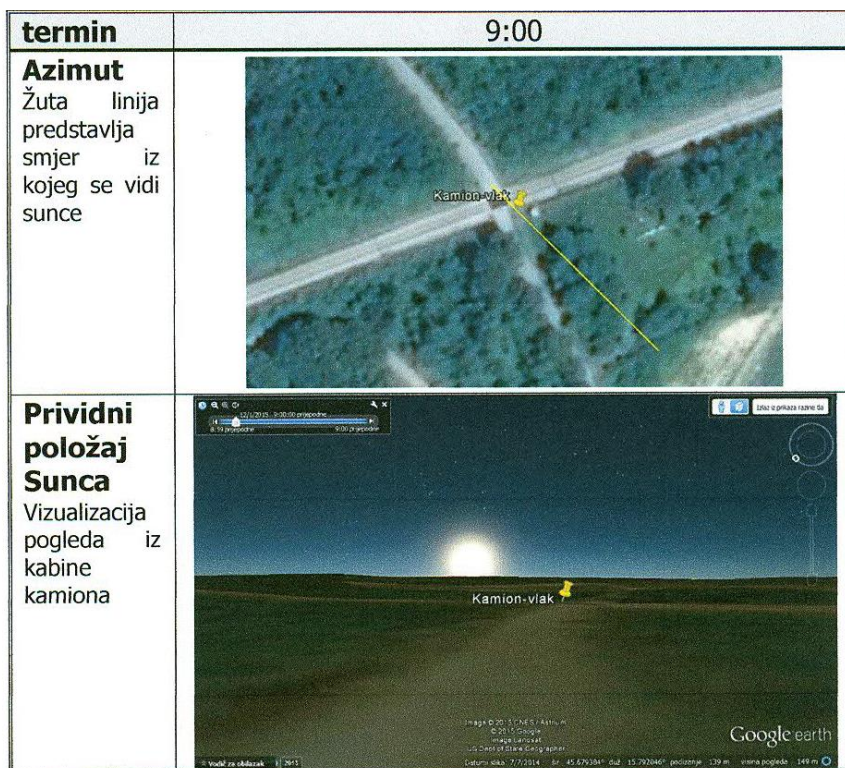
Slika 2 Položaj Sunca na lokaciji ŽCP-a gledano iz pravca zapada

Iz slike broj 2 vidljivo je kako je u 09:00 sati sunce bilo nisko iznad horizonta, praktički tek iznad njega te da je između njegovog prividnog položaja i položaja kamiona bilo krošnja drveća koje su stvarale sjenu i time smanjivale mogućnost zaslijepljenosti vozača kamiona, no ako je vozilo bilo usmjereno u pravcu Sunca vozač je mogao biti zaslijepljen.

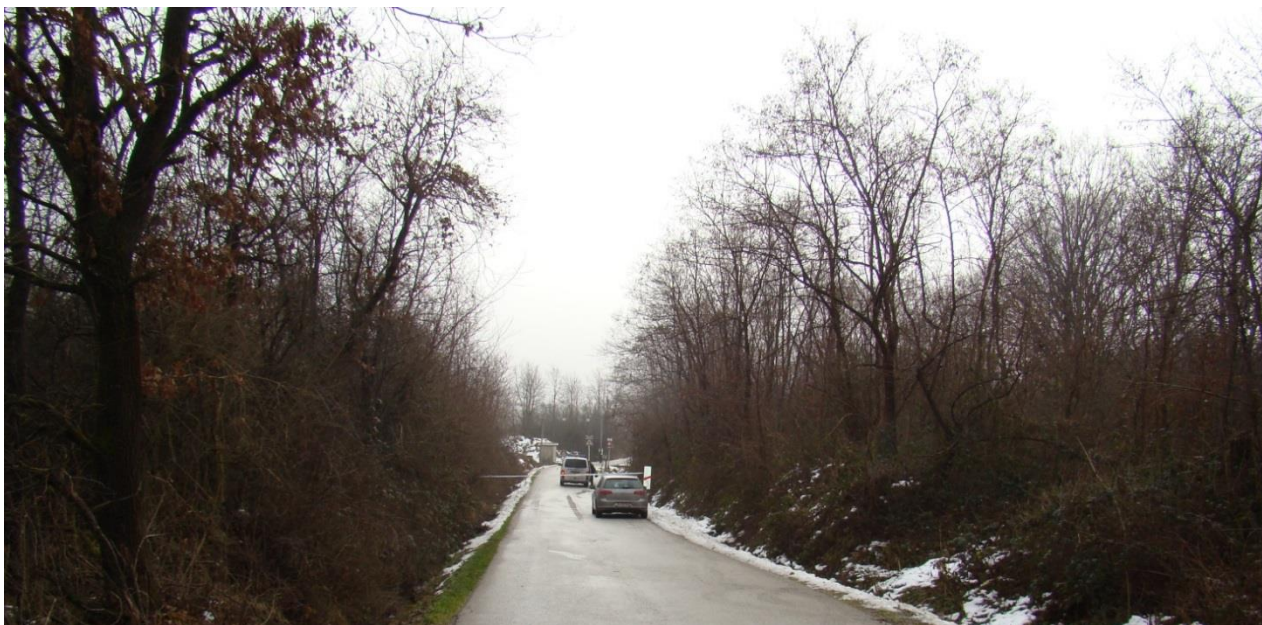
Slika 4. Pogled na ŽCP iz pravca kretanja teretnog motornog vozila.

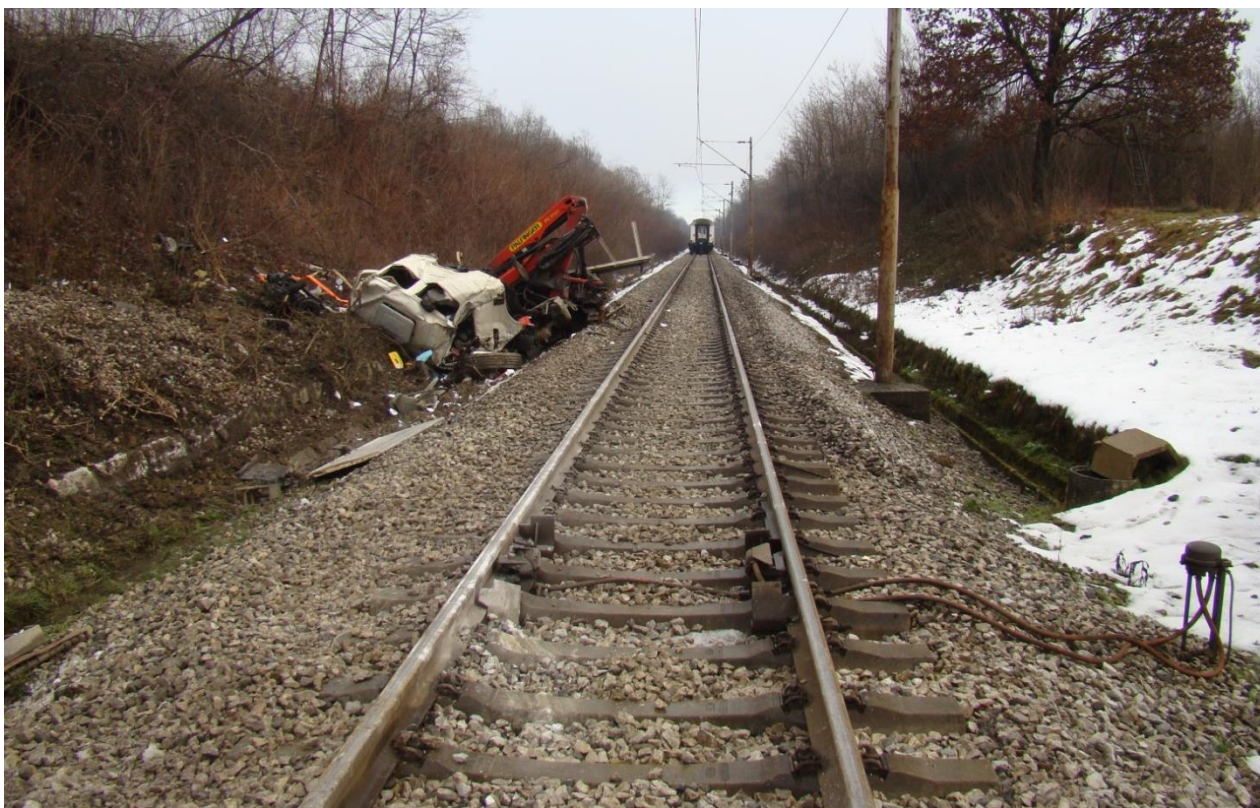
Slika 5. Zaustavni položaj vlaka i teretnog vozila.

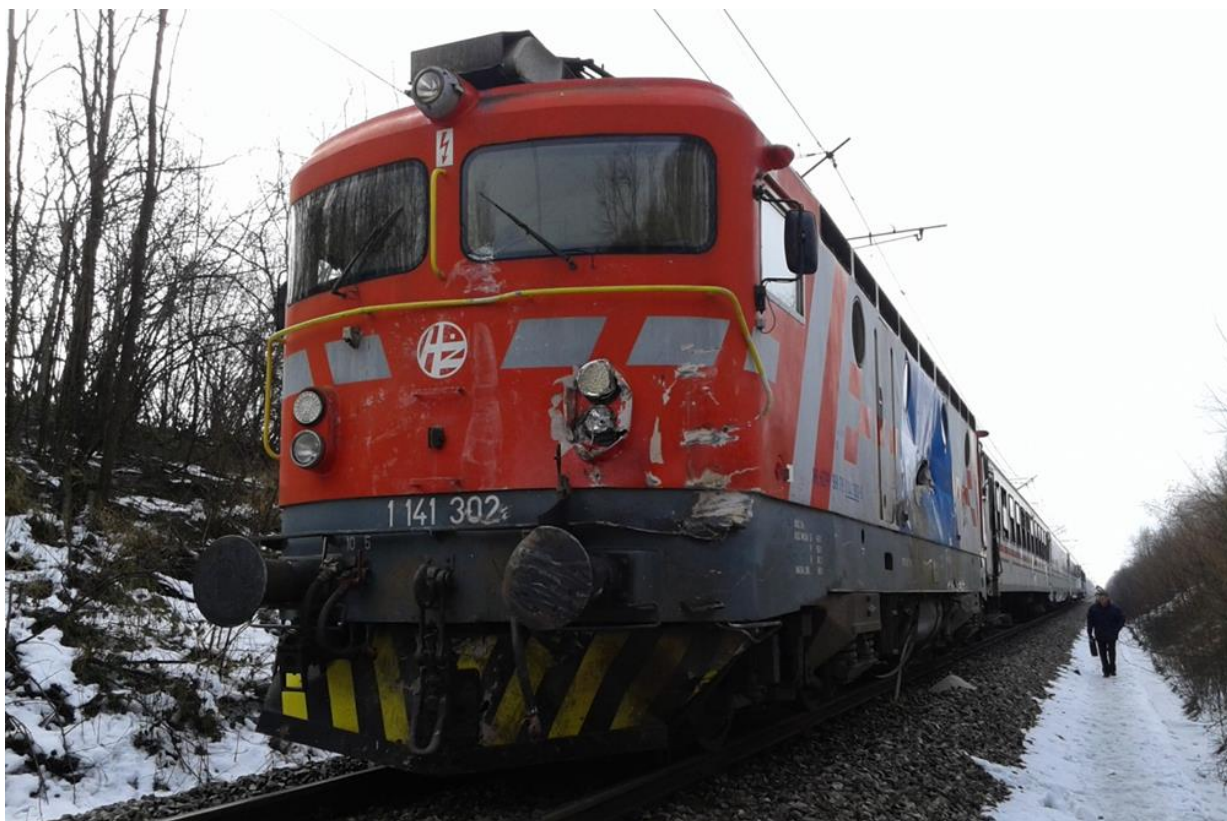
Pregledom željezničkih vozila utvrđeno je da su sva vozila mehanički oštećena struganjem dijelova teretnoga vozila o iste. Najviše je oštećena lokomotiva na kojoj je vidljiv veći proboj oplata, a na prednjoj strani su nastala oštećenja od udarca. Također na vagonu tipa Bl su vidljiva mehanička oštećenja u obliku proboja oplata vagona.

Slika 6 Opći snimak prednje strane vlaka (Izvor AIN)

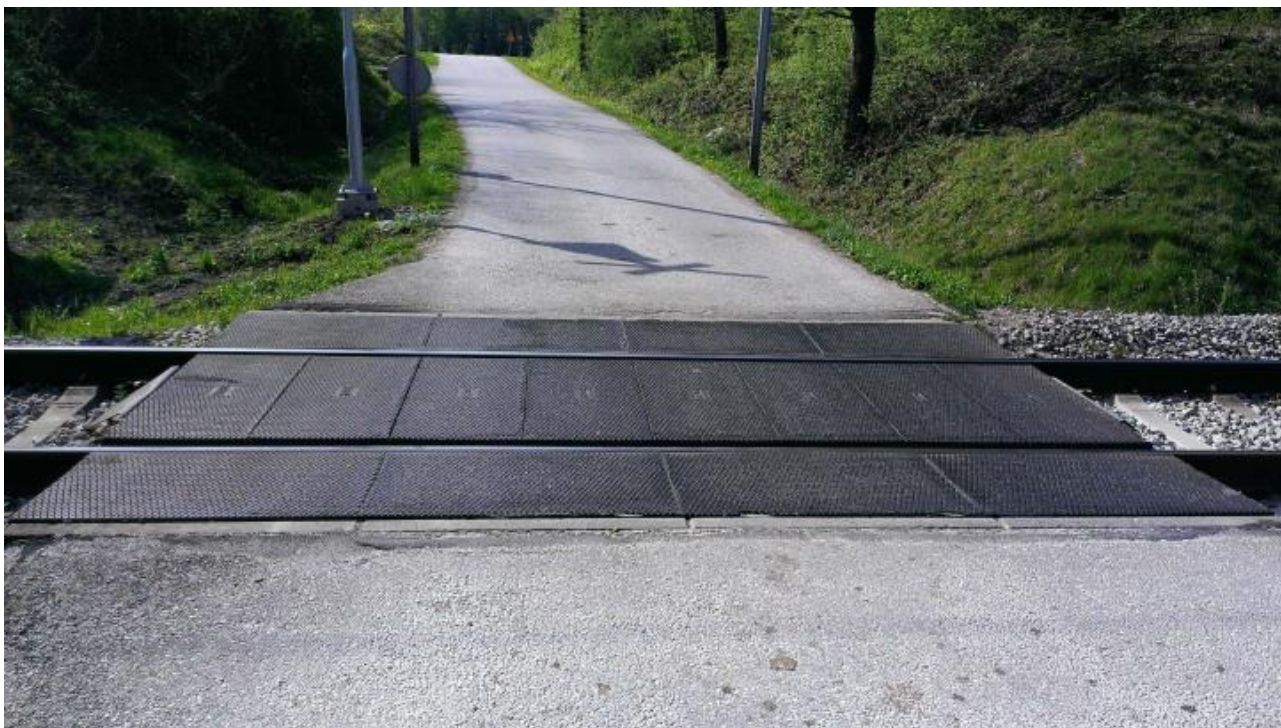
Slika 12 Širina kolnika u odnosu na širinu ŽCP-u, pogled sa sjeverne strane (fotografirano 21.4.2015.)

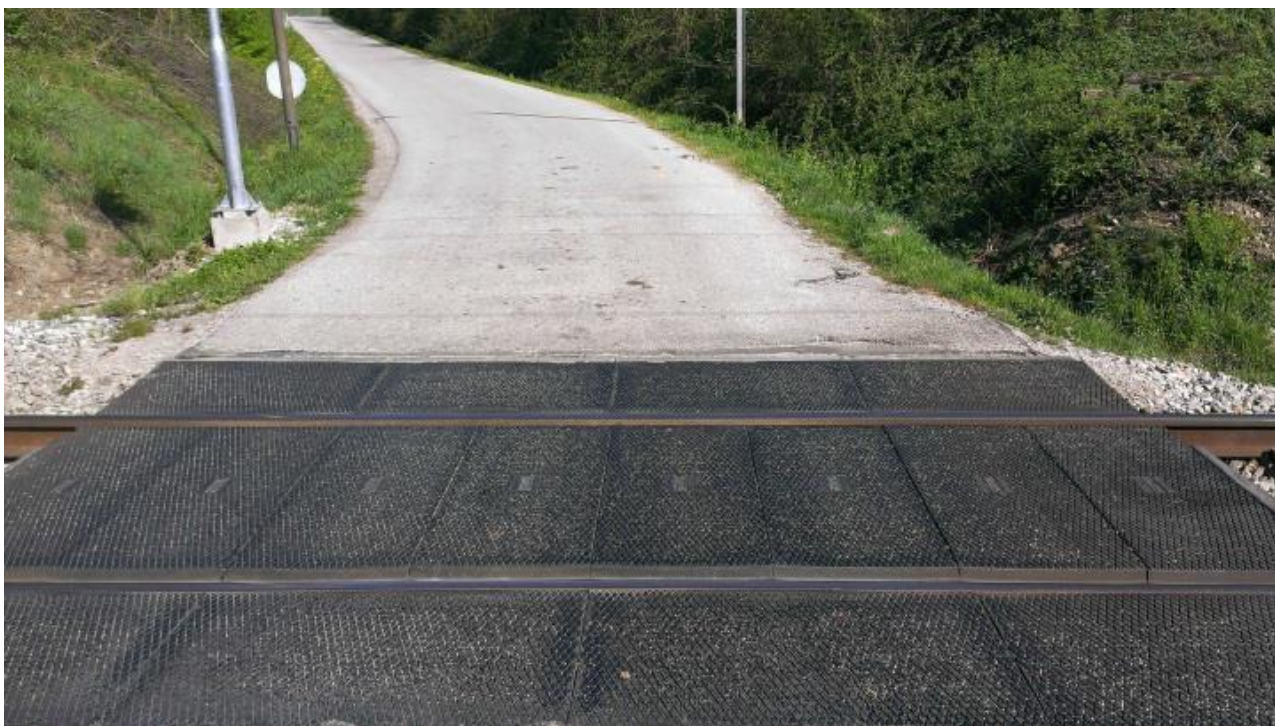
Slika 13 Širina kolnika u odnosu na širinu ŽCP-u, pogled s južne strane(fotografirano 21. 4. 2015.)

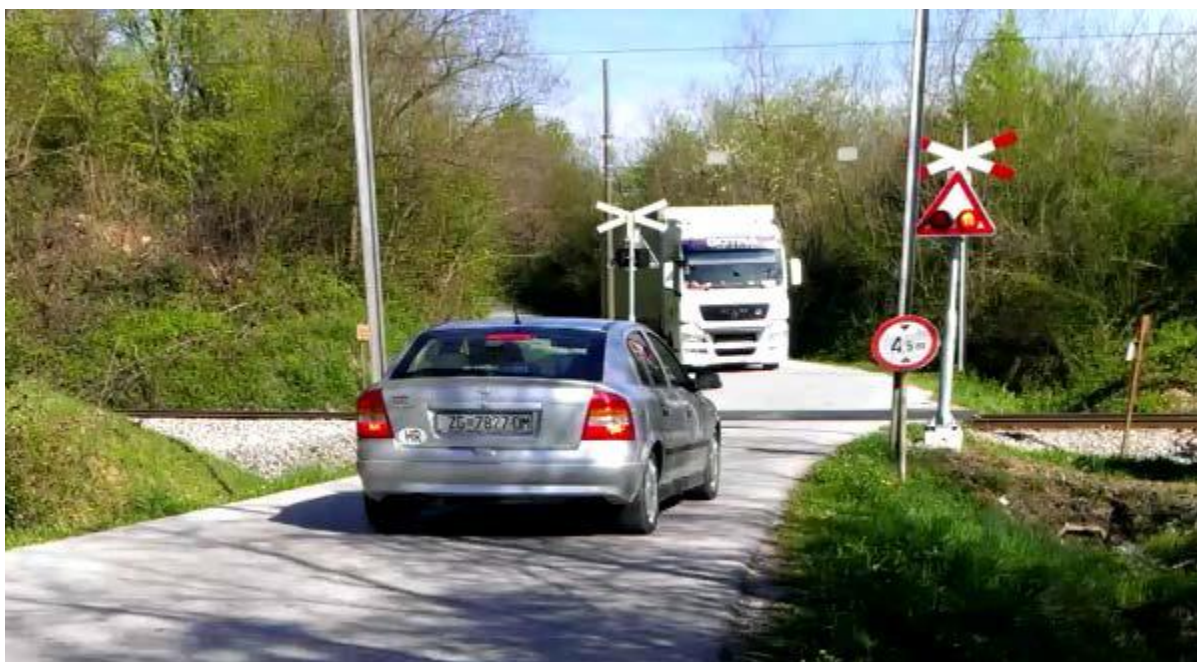
Obzirom na suženje u području prijelaza i različite širine jednotračnog dvosmjernog kolnika, kao i na zabilježeni udio teških teretnih vozila u iznosu 2%, dolazi do zaustavljanja vozila neposredno prije prijelaza, te u samom prijelazu što uzrokuje vožnje pojedinih vozila u natrag kako bi se vozila mogla mimoći (uglavnom osobnih vozila), a što je i zabilježeno za vrijeme terenskog snimanja (Slika 14).

Slika 14 Suženje kolnika (fotografirano 21. 4. 2015.)

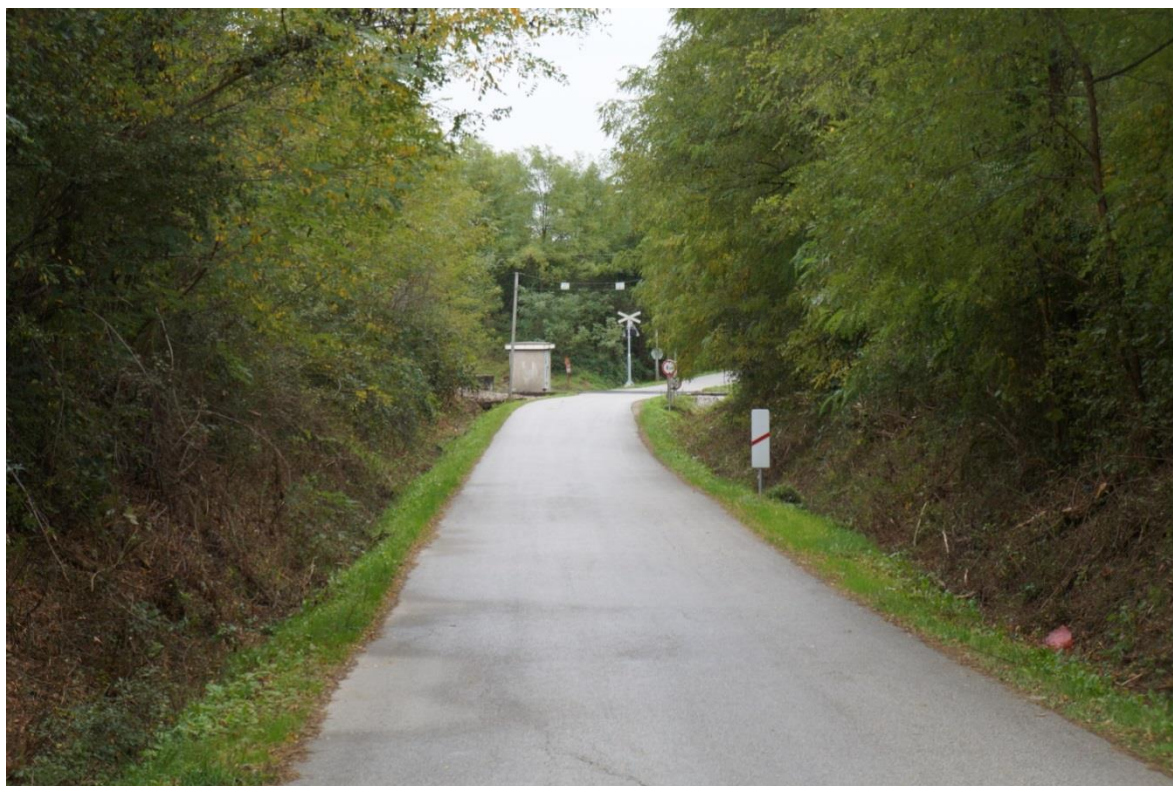
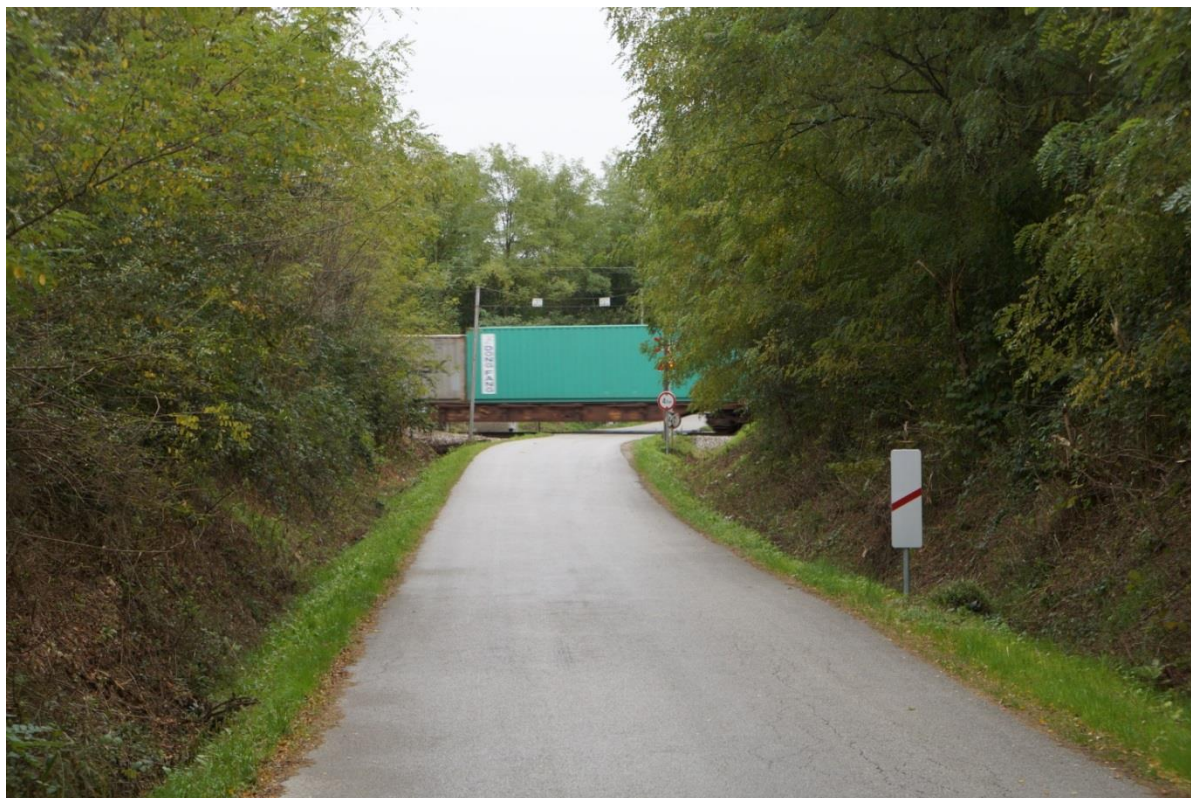
Slika 15 Snimka prometnice (fotografirano 30.09.2015. izvor AIN)

Pregledom je utvrđeno da su mjere predložene u FAZE I a i b izvješća implementirane. Dalje, pregledom je utvrđeno da dio granja stabala uz prometnicu, neposredno ispred ŽCP-a zaklanja prometni znak sa svjetlosnom signalizacijom (slike 15 i 16).

SP 6/15 Službe nadležne za održavanje prometnice trebale bi održavati zelenilo pored prometnice u blizini željezničko-cestovnog prijelaza Kupinec na način da prometni znakovi budu vidljivi sudionicima u prometu (poglavlje 5.5).
