Agencija za istraživanje nesreća u zračnom, pomorskom i željezničkom prometu
Odjel za istrage nesreća u željezničkom prometu

KONAČNO IZVJEŠĆE

Željeznička nesreća u tunelu Sljeme, 16. srpnja 2016.

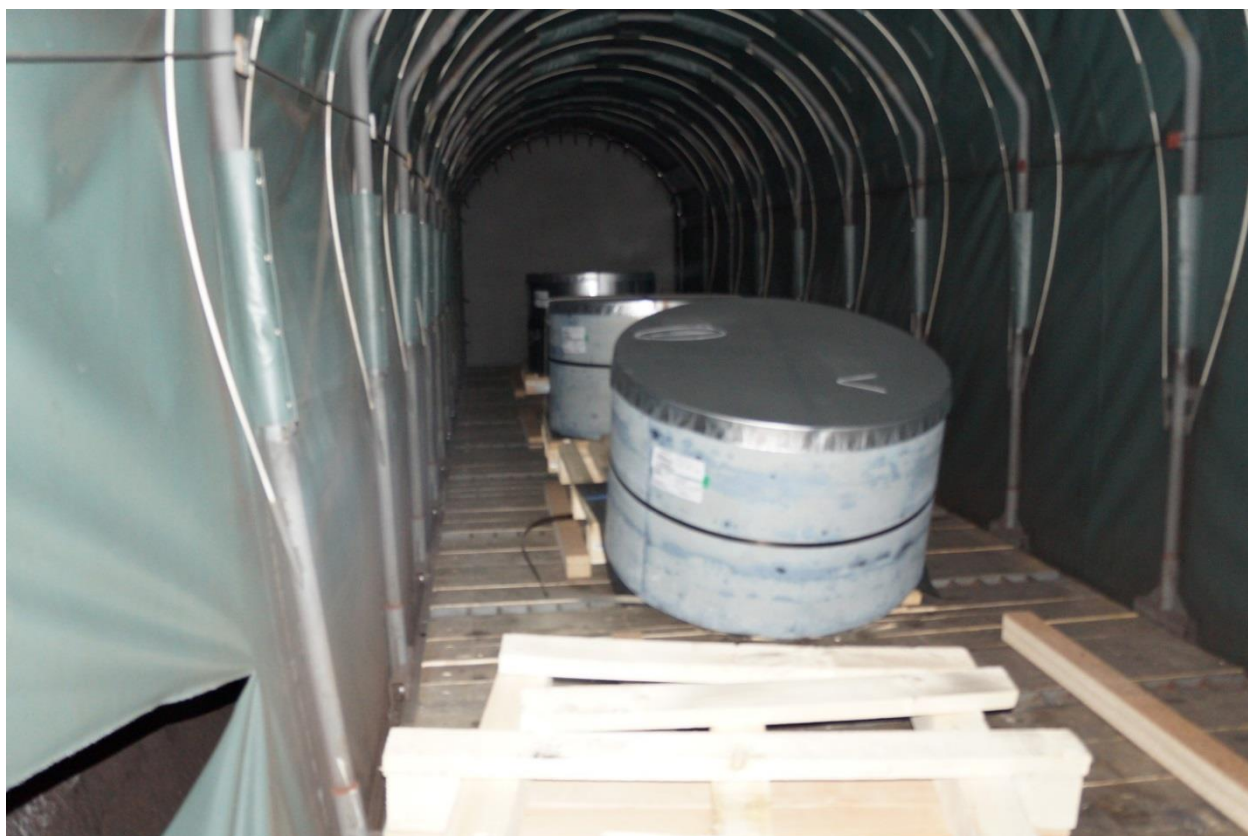
Slika 11. – Bliži snimak unutrašnjosti osmoga vagona (izvor slike: AIN)

- Odnos visine i promjera tereta iznosi oko $3/2$, odnosno 1,5.
- Pregledom tereta na vagonu utvrđeno je da je kotur, koji se nalazio ispred kotura koji je ispao (treći gledano u pravcu vožnje), pomaknut s izvorne pozicije i pao s palete na kojoj se nalazio i zaustavio se na podnici vagona (slika 11). Traka koja je osiguravala teret na trećoj paleti je polomljena.

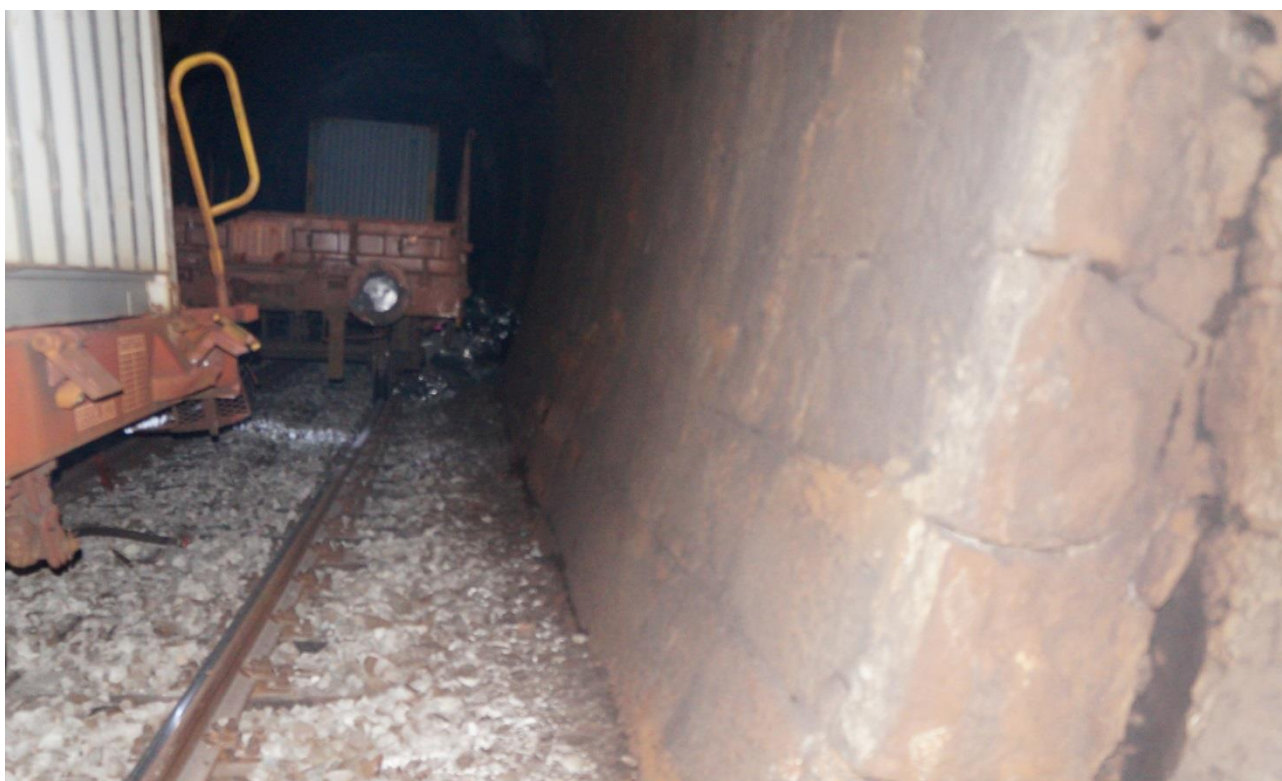
Slika 12. – Bliži snimak ispalog tereta (izvor slike: AIN)

- Oba iskliznula vagona su iskliznula na desnu stranu (gledano u pravcu vožnje vlaka) te su kotači tih vagona oštetili betonske poklopce kanala kroz koji prolaze SS kablovi te pragove i pričvrсни pribor preko kojih su prešli. Pregledom ispalog kotura lima utvrđeno je da je isti potpuno mehanički uništen, a nalazi se na poziciji trinaestog vagona od osamnaest vagona vlaka 60300 (slika 12).

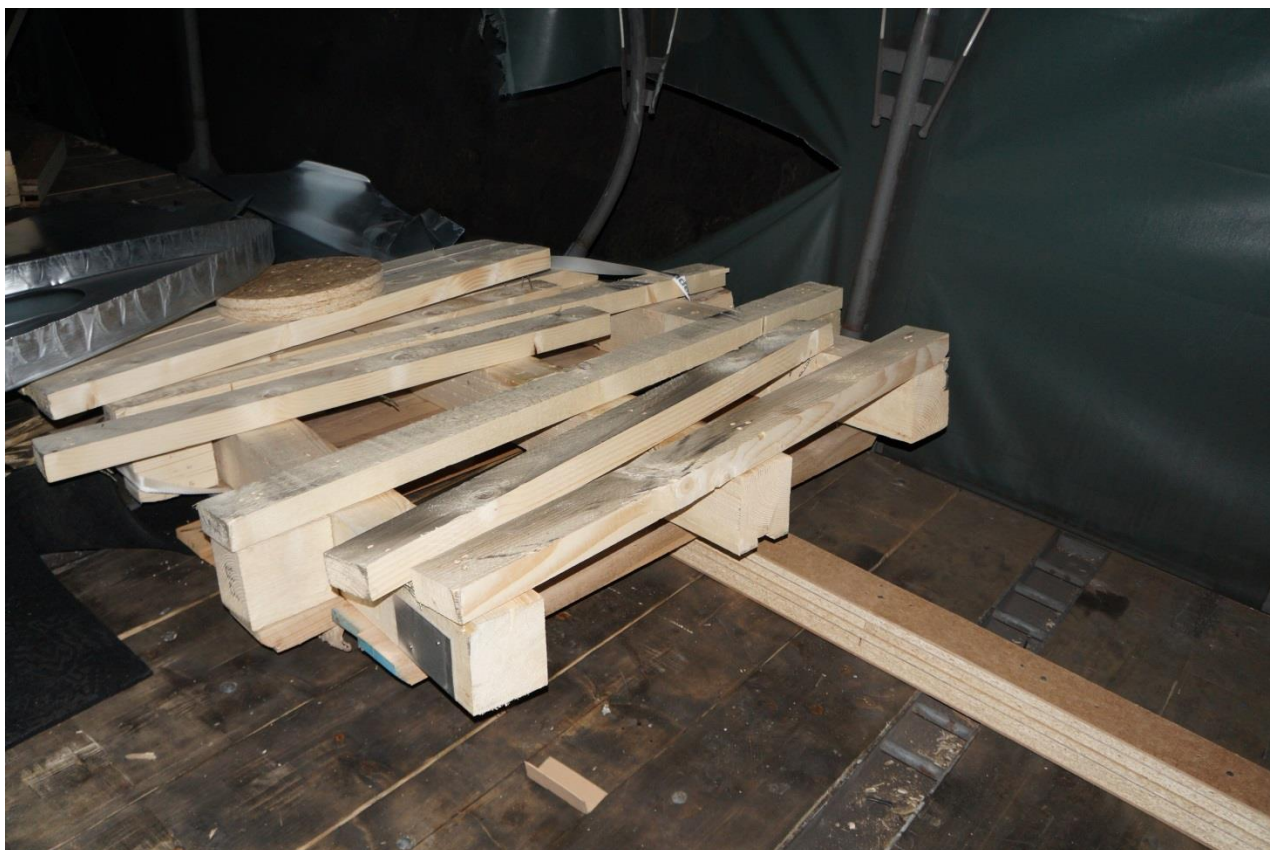
Slika 13. Detalj palete s tragom vezanja tereta na paleti (izvor slike: AIN)

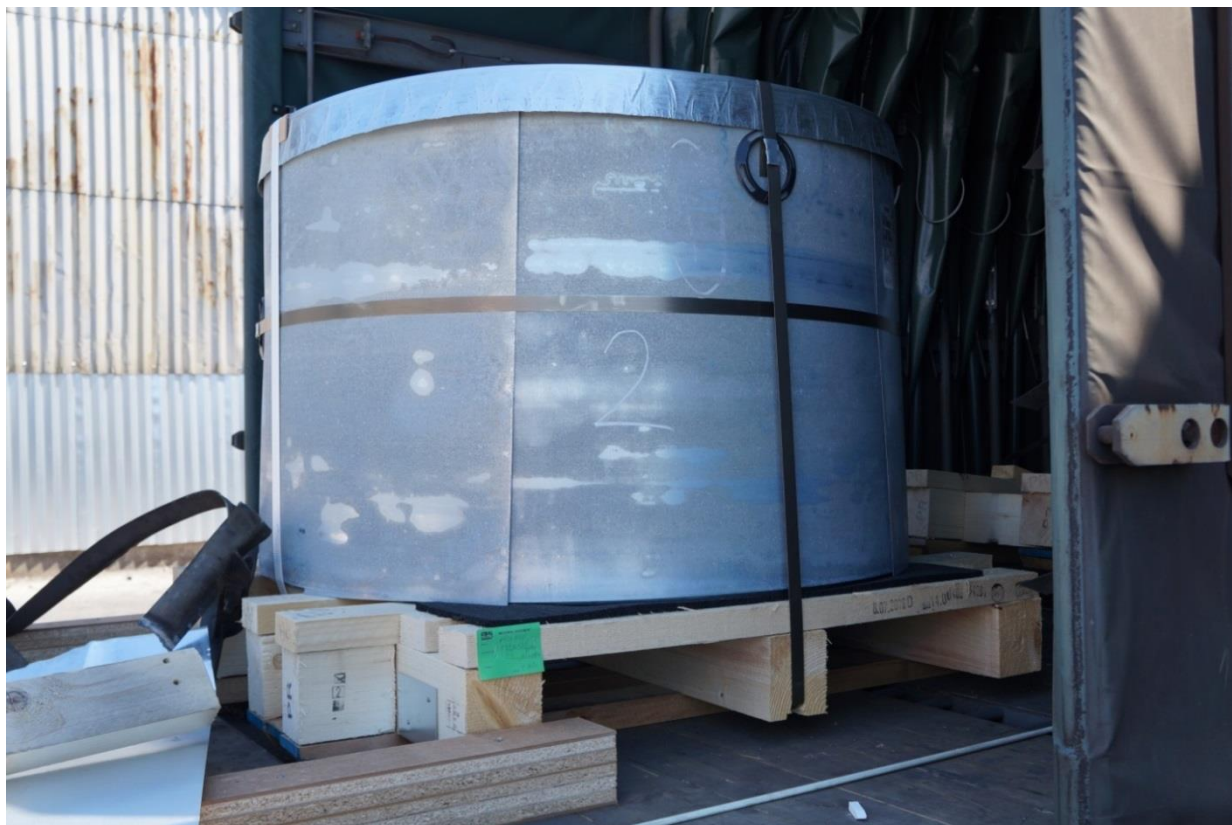
Slika 14. – Bliži snimak tereta na vagonu dopremljenom u Luku (izvor slike: AIN)

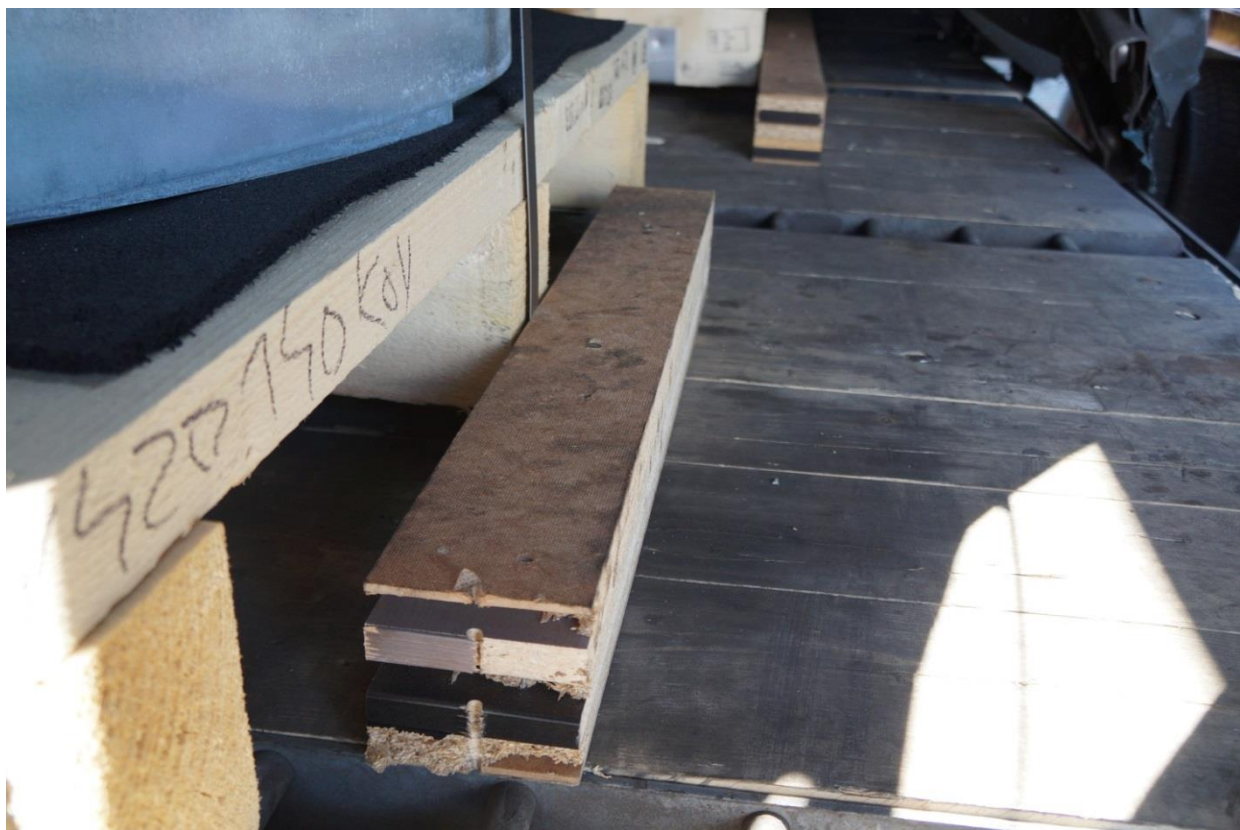
- Dalje, pregledom vagona utvrđeno je da su letve od kojih je bilo izrađeno bočno osiguranje tereta, u poziciji tereta koji je ispao iz vagona, popucale te da je podnica vagona je oštećena.

Slika 15. – Bliži snimak polomljene letve koja je osiguravala teret na vagonu (izvor slike: AIN)

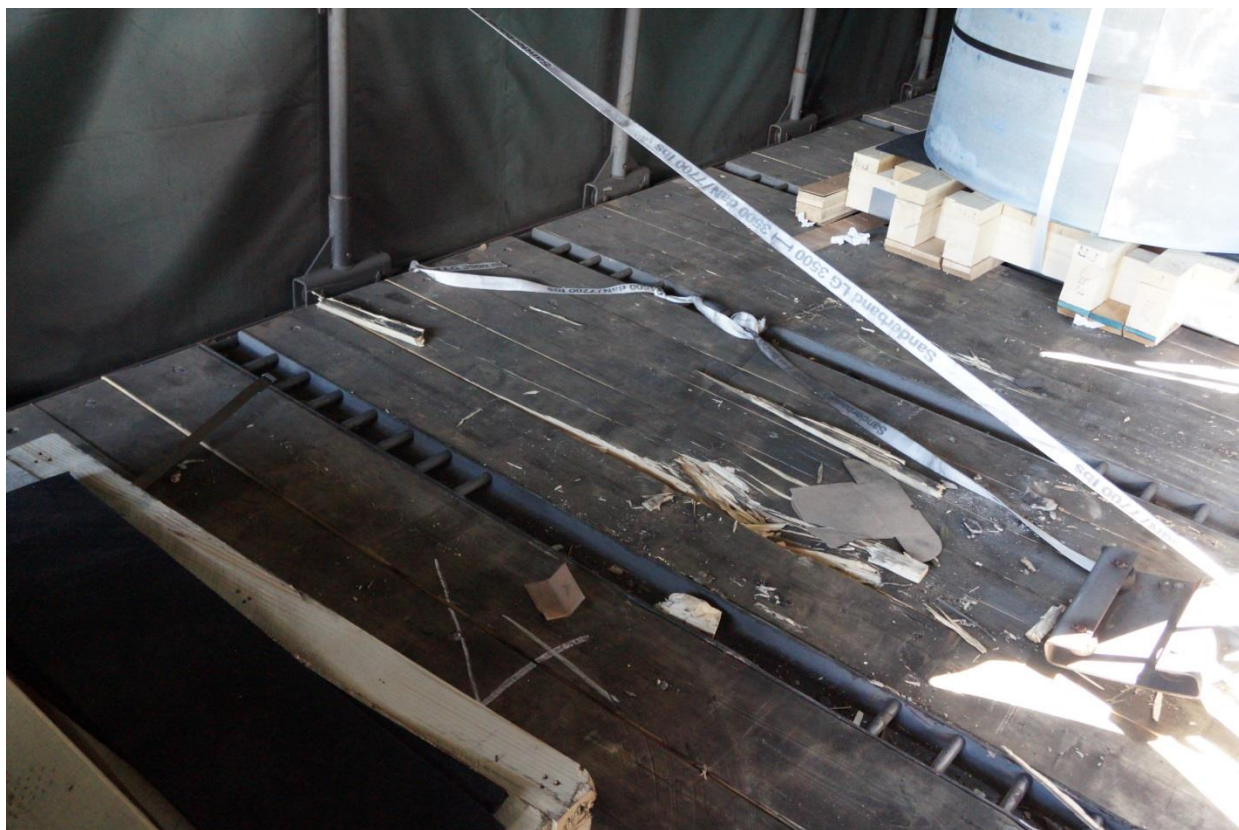
Slika 16. – Bliži snimak oštećenja podnice vagona (izvor slike: AIN)

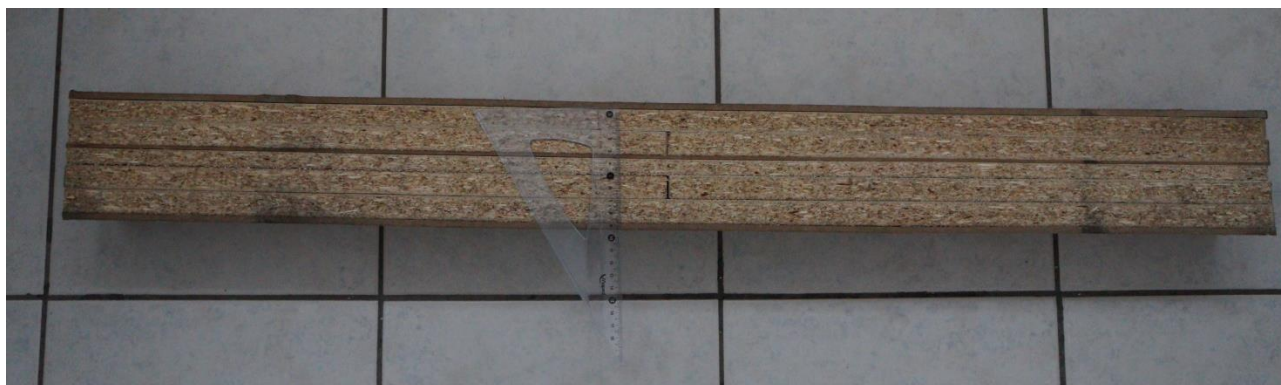
Slika 17. – Bliži snimak letvice za osiguranje paleta od pomicanja (*izvor slike: AIN*)

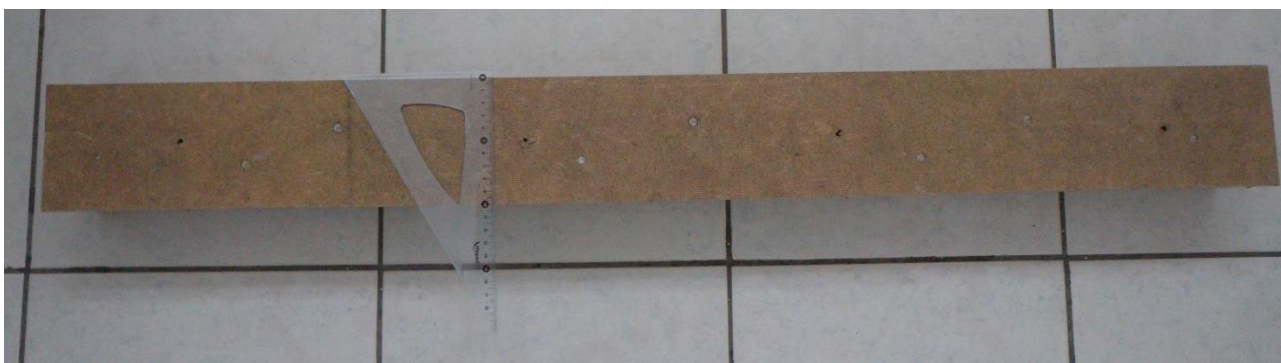
Slika 18. – Bliži snimak letvice za osiguranje paleta od pomicanja (*izvor slike: AIN*)

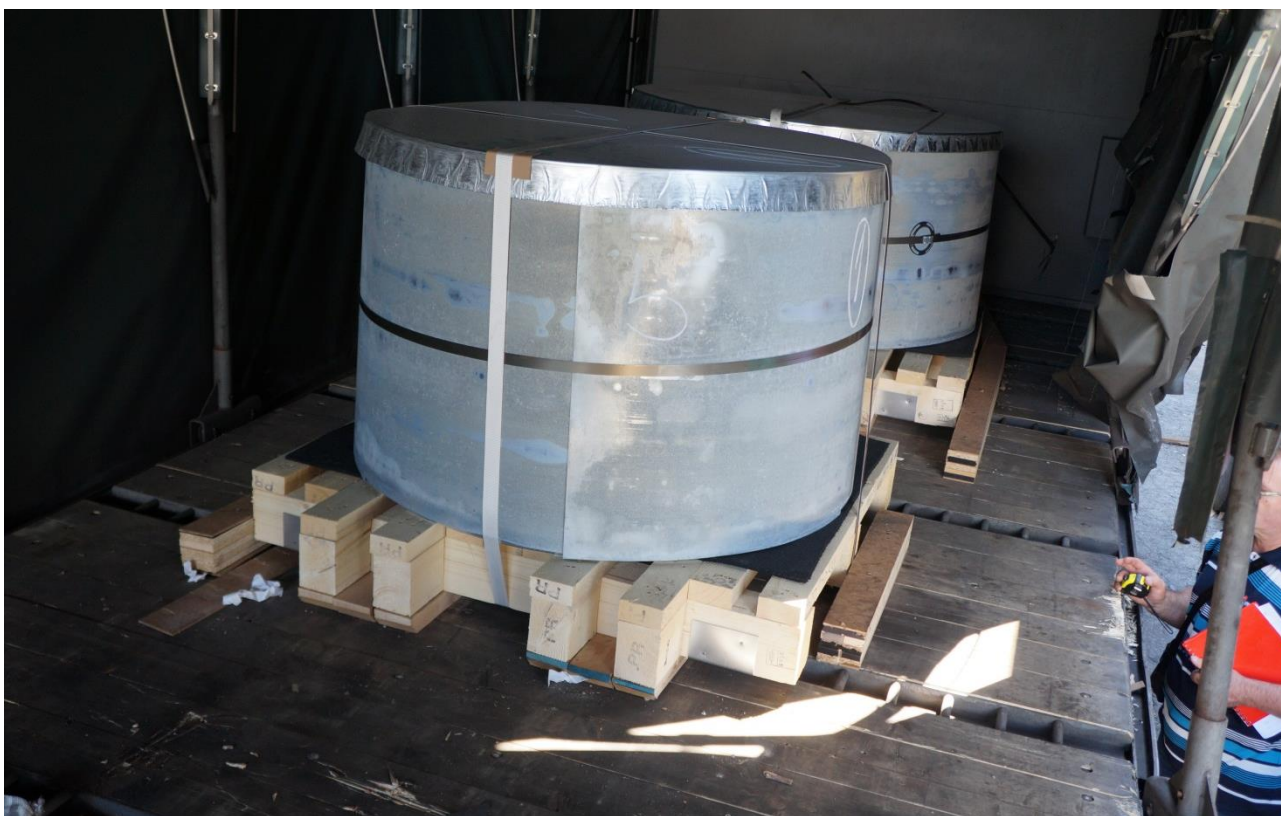
Slika 19. Bliži prikaz palete i kliznih saonica (*izvor AIN*).

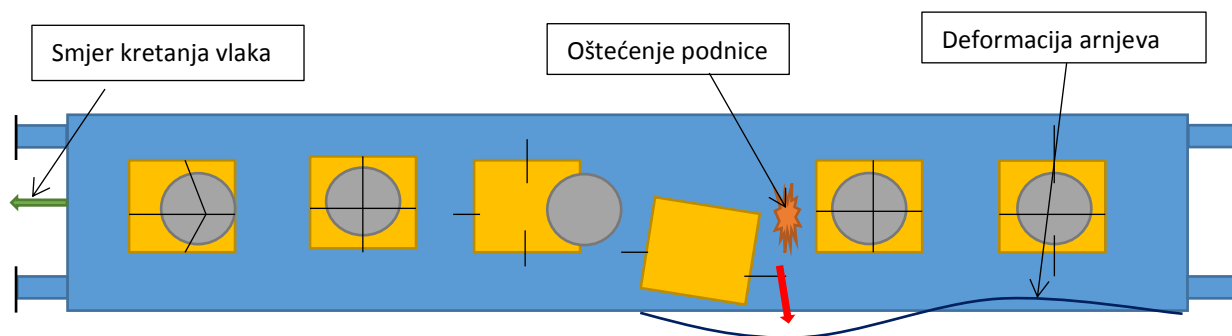
Slika 20 - Shematski prikaz rasporeda tereta i oštećenja na vagonu nakon nesreće (Izvor AIN)

Koturi limova prevoženi su na vagonu serije Rilns, što odgovara preporukama UIC smjernica za utovar. Radi se o seriji vagona sa ravnim podnicama koja nema bočne stranice već pokrov od cerade koji je navučen na pomičnu cijevnu konstrukciju (arnjeve). Društvo ZSSK Cargo mjesečno preuzima oko 260 pošiljaka s koturima limova.
