Agencija za istraživanje nesreća u zračnom, pomorskom i željezničkom prometu
Odjel za istrage nesreća u željezničkom prometu

**KONAČNO IZVJEŠĆE
Iskliznuće putničkog vlaka broj 4063 u
kolodvoru Duga Resa uslijed puknuća prijevodnice
na skretnici broj 1, 17.listopad 2017.**

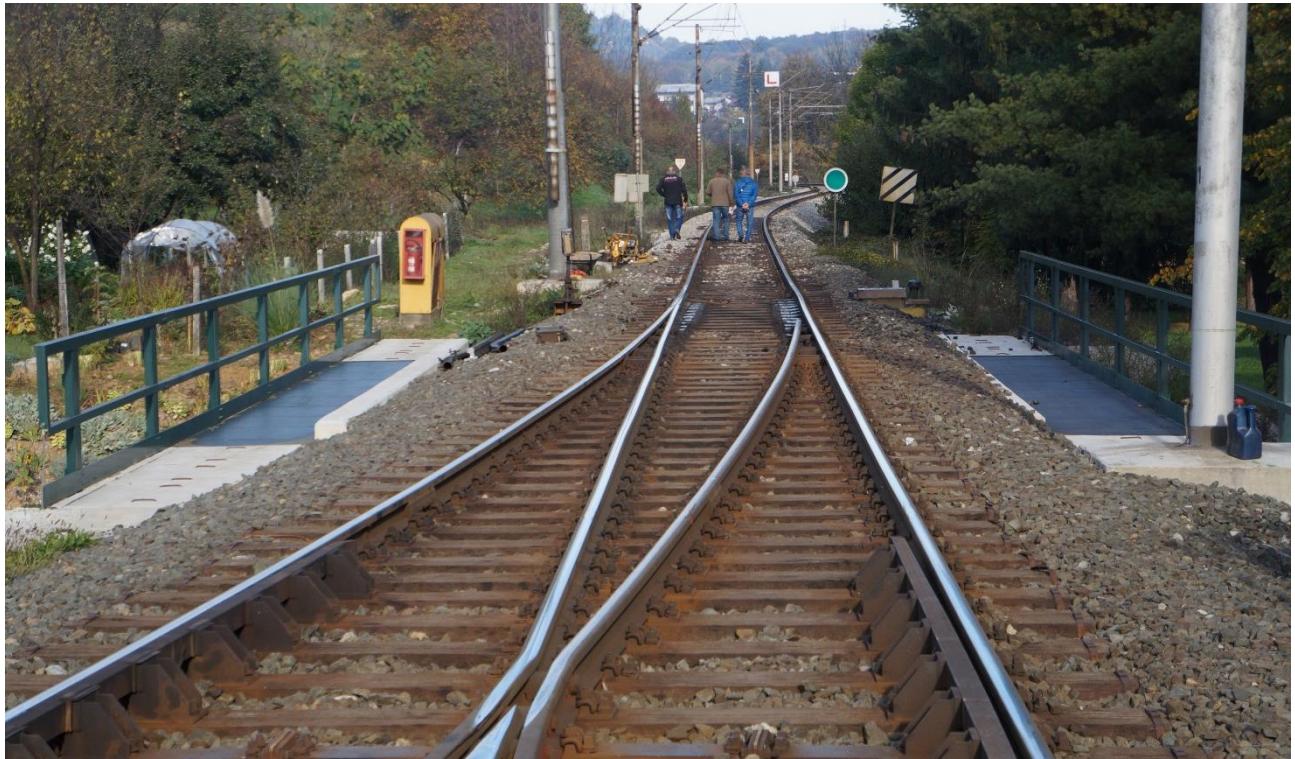
Elektromotorni vlak 6112-002, od kojeg je bio sastavljen vlak broj 4063 iskliznuo je sa zadnjom osovinom oznake „10“ zadnjeg okretnog postolja pogonskog modula oznake „B“ u smjeru vožnje.

Na željezničkoj infrastrukturi vidljiva su oštećenja na pragovima, kolosiječnom priboru i na skretnici broj 1 oštećen je prijevodnički aparat.

Na EMV 6112-002 vidljiva su oštećenja na okretnom postolju i na sklopu autostop uređaja.

Slika 5. – Opći snimak iskliznuća, Duga Resa (izvor slike: AIN)

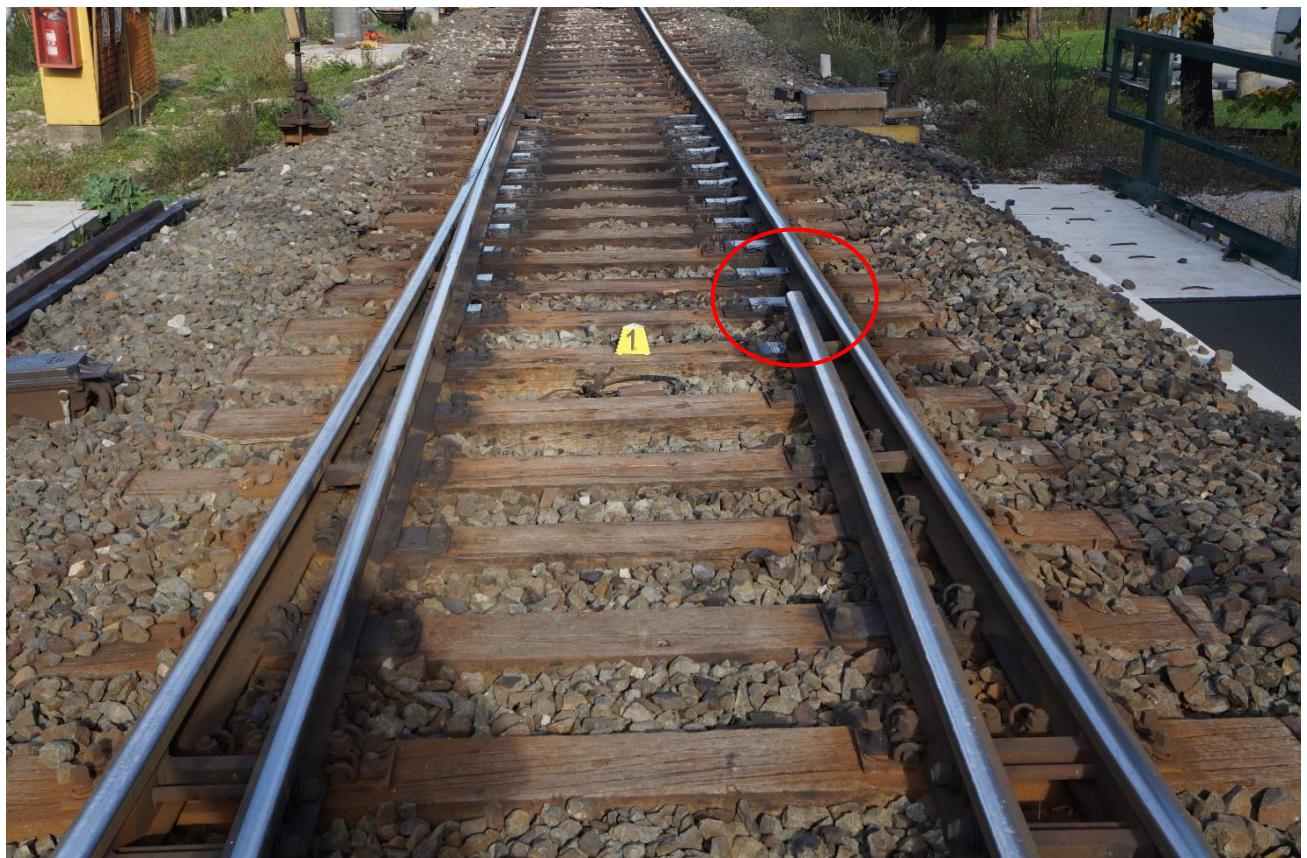
Pregledom mjesta iskliznuća utvrđeno je da je do iskliznuća došlo prilikom prelaska putničkog vlaka broj 4063 preko skretnice broj 1., koja se nalazi na izlaznom kolosijeku iz kolodvora Duga Resa prema kolodvoru Karlovac u položaju 488+067 km na pruzi oznake M202. Do iskliznuća je došlo uslijed puknuća prijevodnice na skretnici broj 1.

Slika 6. – Mjesto puknuća prijevodnice (izvor slike: AIN)

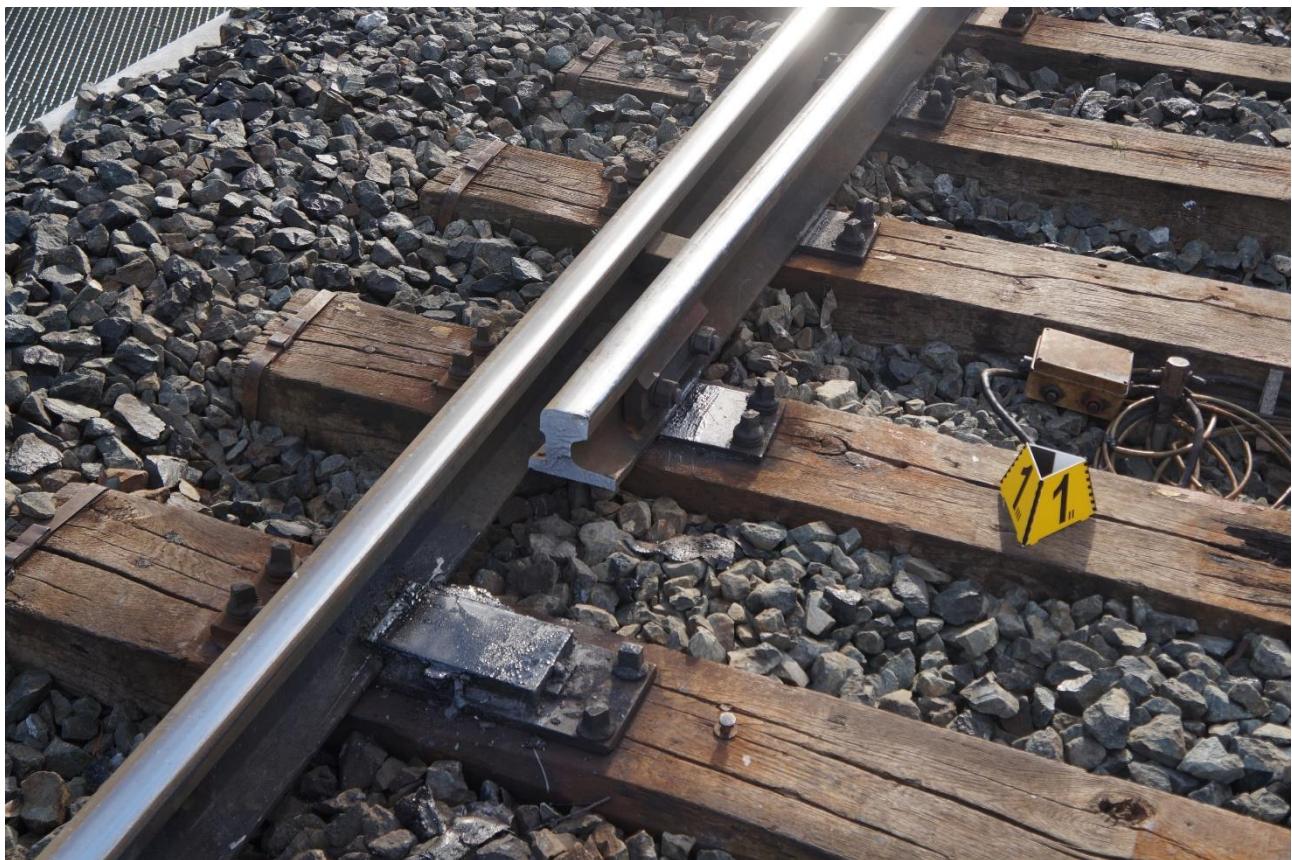
Mjesto puknuća prijevodnice skretnice broj 1 nalazi se na udaljenosti od oko 7 metara od početka skretnice.

Slika 11. – Slika presjeka puknuća prijevodnice skretnice br.1 (izvor slike: AIN)

Također mjesto puknuća (slika 11.) udaljeno je od spoja glavne (naliježne) tračnice i prijevodnice oko 20 cm. Odnosno obzirom da se radi o elastičnom tipu prijevodnice, na tom mjestu postoji oslabljena nožica, te na tom mjestu se prijevodnica savija kod postavljanja skretnice.

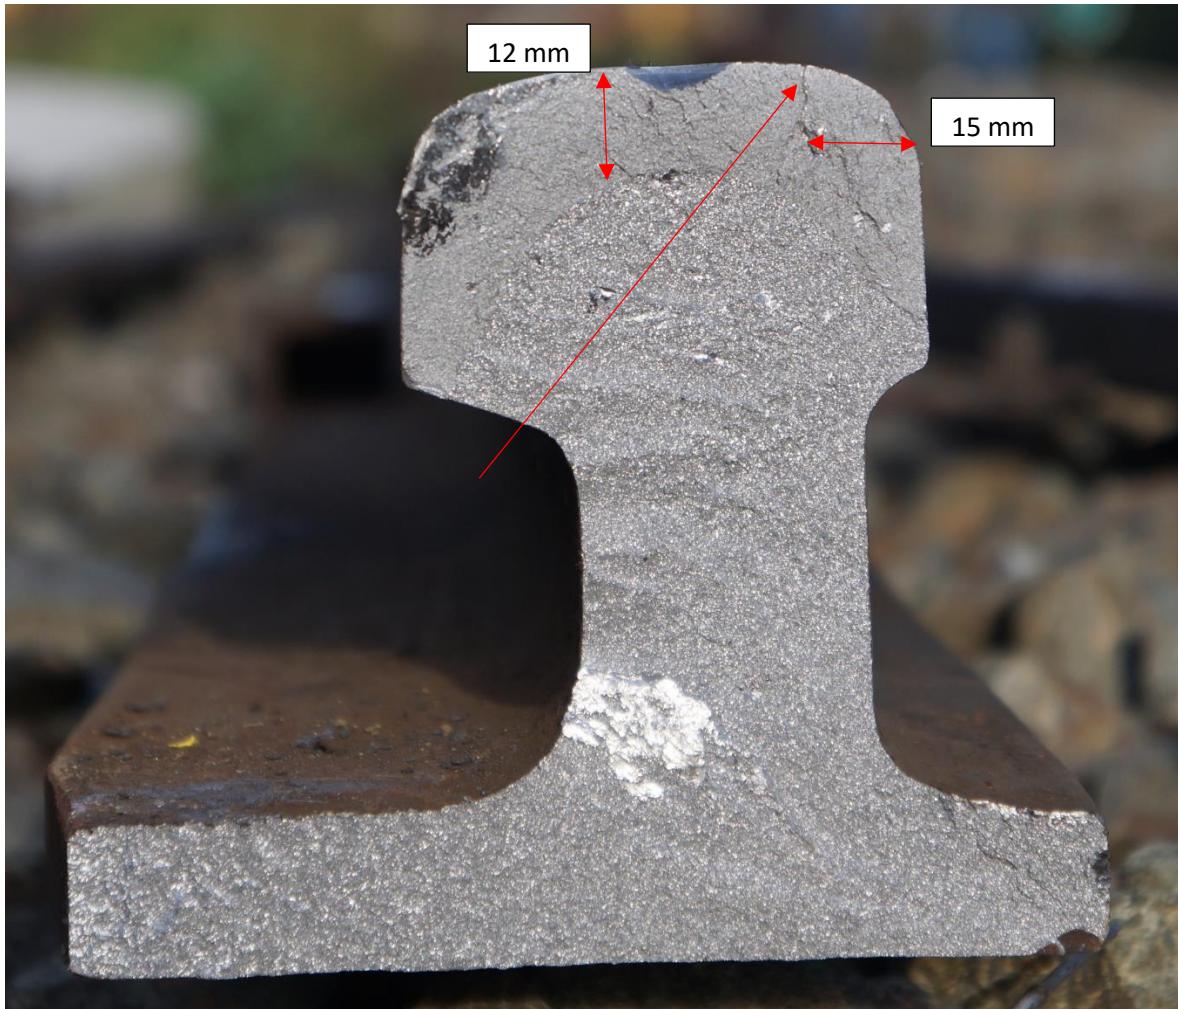
Slika 12. – Slika presjeka puknuća prijevodnice skretnice br.1 (izvor slike: AIN)

Pregledom presjeka površine loma (slika 12.) vidljivo je da se u gornjem desno kutu na udaljenosti od 15 mm nalazi inicijalna pukotina. Pod kritični lomovi od inicijalne pukotine su se širili do dubine od oko 12 mm.

Na lomnoj površini nisu vidljivi tragovi greške u materijalu kao što su uključci ili pukotine.

Također uz gornji vanjski rub tračnice vidljiva je površina zaglađenog svijetlog dijela. Taj dio prijelomne površine nastajao je dulje vrijeme i naziva se područjem trajnog loma. Drugi veći dio prijelomne površine (slika 12.) je područje trenutnog loma te je taj dio zagasite boje, hrapav je i zrnat.

Kada je veličina pukotine dosegnula kritičnu fazu kod koje materijal nije više mogao izdržati naprezanja kojima je bio izvrgnut, došlo je do trenutnog loma.

Pregledom presjeka loma (slika 12.) vidljivo je da je prvo nastala inicijala pukotina, te da je nakon određenog vremena veličina pukotine dosegnula kritičnu fazu kod koje materijal nije više mogao izdržati naprezanja kojima je bio izvrnut, te je došlo do trenutnog loma.

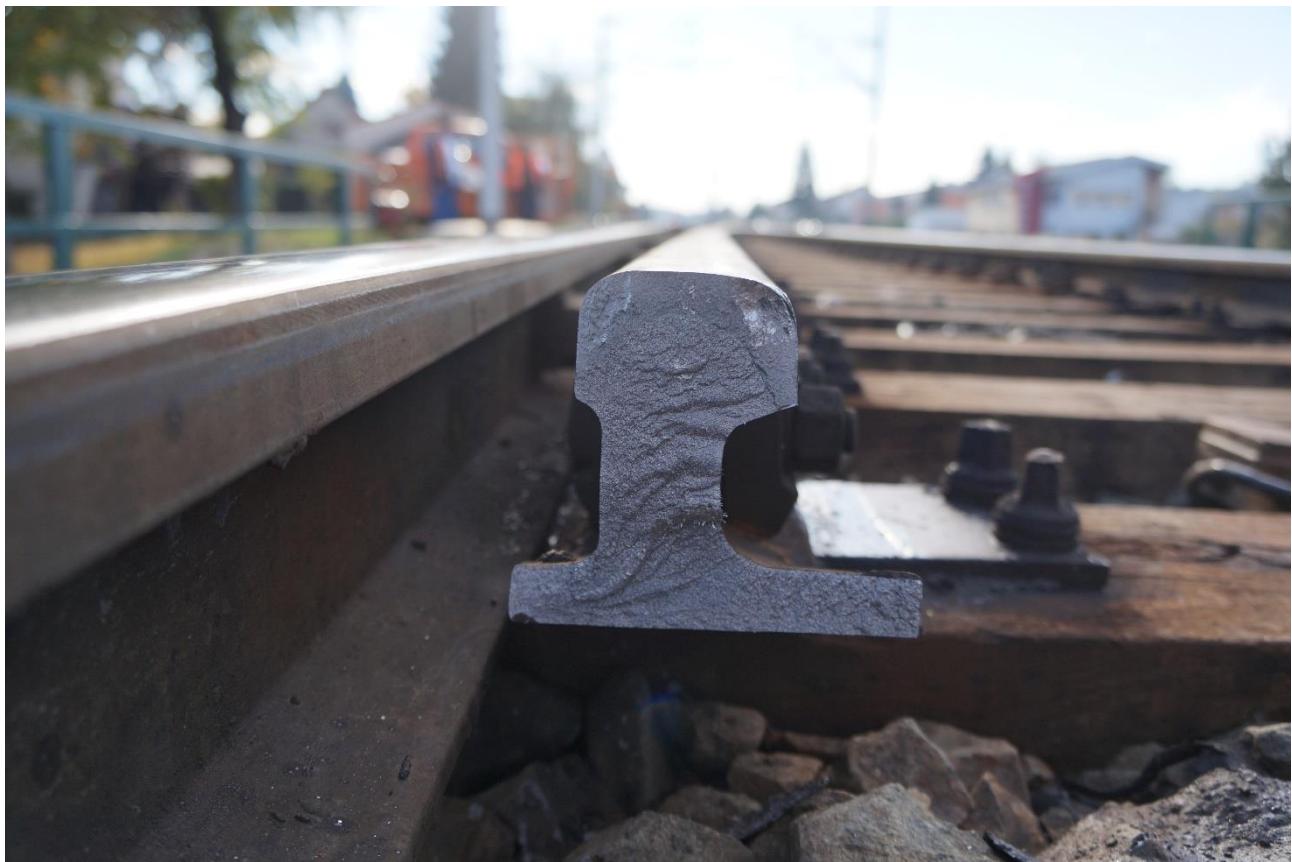
Slika 13. – Slika presjeka puknuća prijevodnice skretnice br.1 (izvor slike: AIN)
