Agencija za istraživanje nesreća u zračnom, pomorskom i željezničkom prometu
Odjel za istrage nesreća u željezničkom prometu

KLASA: 341-09/17-02/14
URBROJ: 699-06/1-18-53
Zagreb, 09.02.2018.

KONAČNO IZVJEŠĆE
Karlovac, iskliznuće cisterne u kolodvoru,
19. veljače 2017.

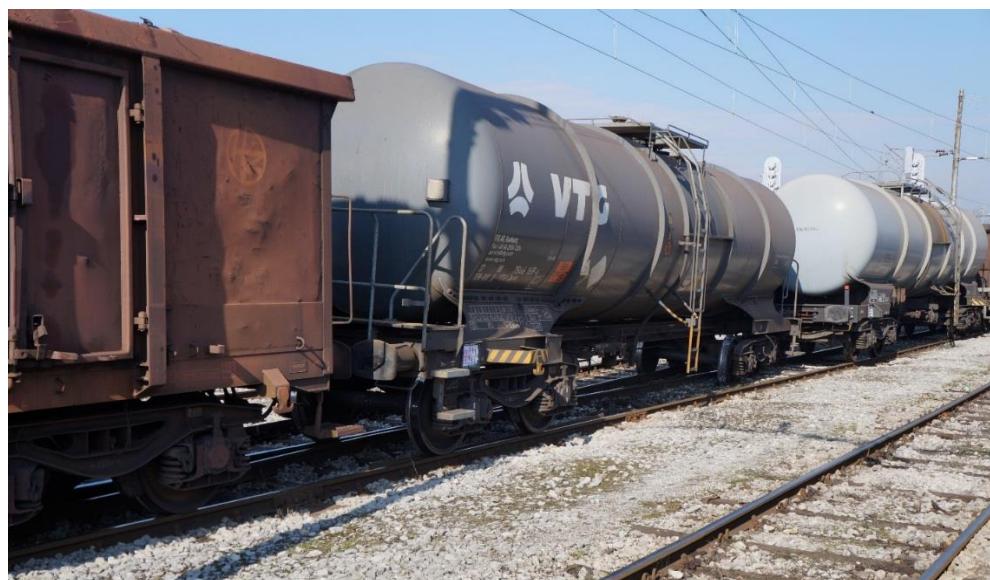
Slika 5. – Pregled iskliznulih teretnih vagona (izvor slike: AIN)

Na iskliznulom vagonu vidljivo je da prevozi RID teret oznake UN1789 za kolodvor Zagreb Zapadni, na istom oštećen je jedan osovinski sklop, kuka tegljenika i glavni zračni vod sa čeonim nosačem je savinut.

Također vidljiva su oštećenja na 3. vagonu u sastavu koji prevozi RID materijal oznake UN1789 za kolodvor Zagreb Žitnjak, na istom je oštećeno kuka tegljenika, glavni zračni vod sa čeonim nosačem i vijčano kvačilo.

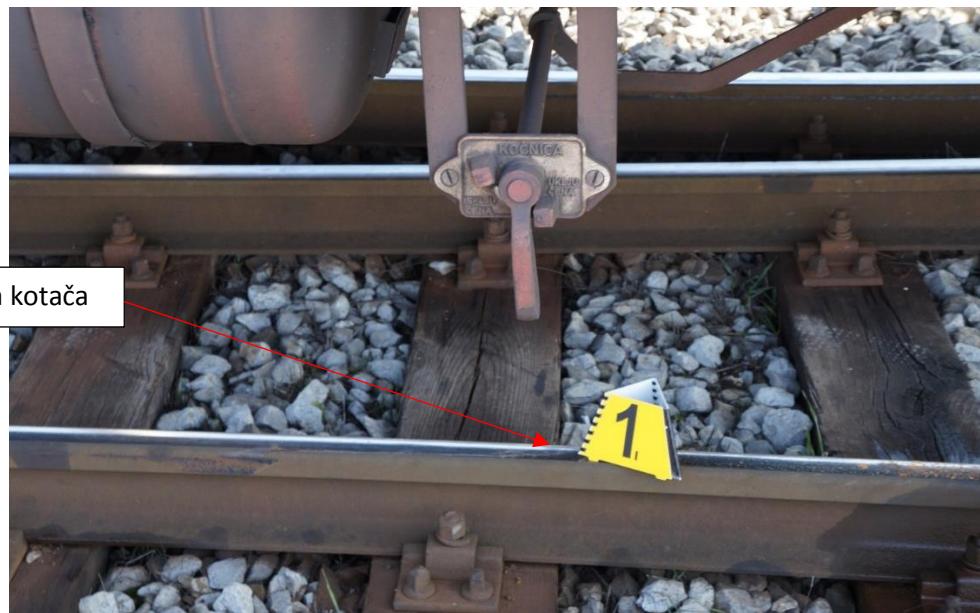
Slika 6. – Mjesto iskliznoga teretnih vagona (izvor slike: AIN)

Na infrastrukturi vidljiva su značajna oštećenja drvenih pragova i vidljivo je da je os 9. kolosijeka pomaknuta.
