Agencija za istraživanje nesreća u zračnom, pomorskom i željezničkom prometu  
Odjel za istrage nesreća u željezničkom prometu

## KONAČNO IZVJEŠĆE

**Nesreća na pruzi M301, nalet DMV-a na stablo između kolodvora  
Čeminac i Beli Manastir**

**19. ožujka 2015.**

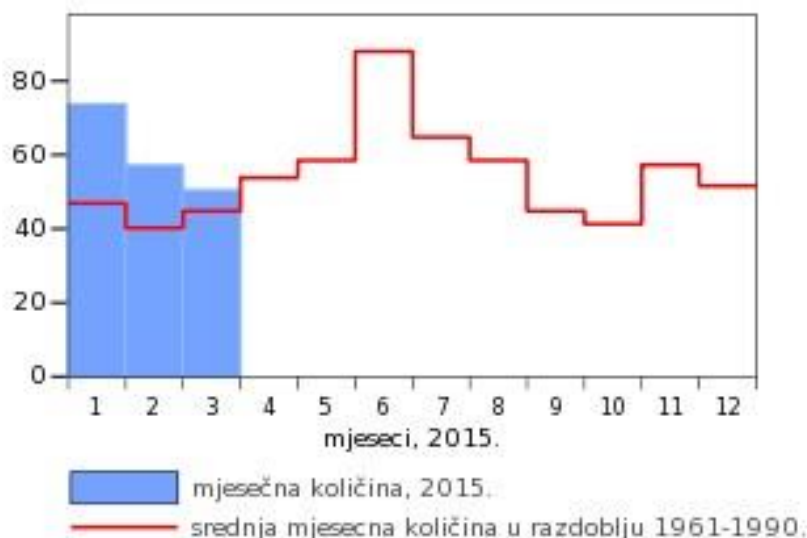
Vremenske prilike na mjestu i za vrijeme događaja bile su povoljne, vanjska temperatura je iznosila 10°C i vidljivost je bila dobra. Krajem veljače i tijekom ožujka bio je dulji period sa značajnijim oborinama, te je i šumsko tlo u šumi bilo znatno natopljeno.

Slika 1 Mjesečna količina oborina za područje Osijeka

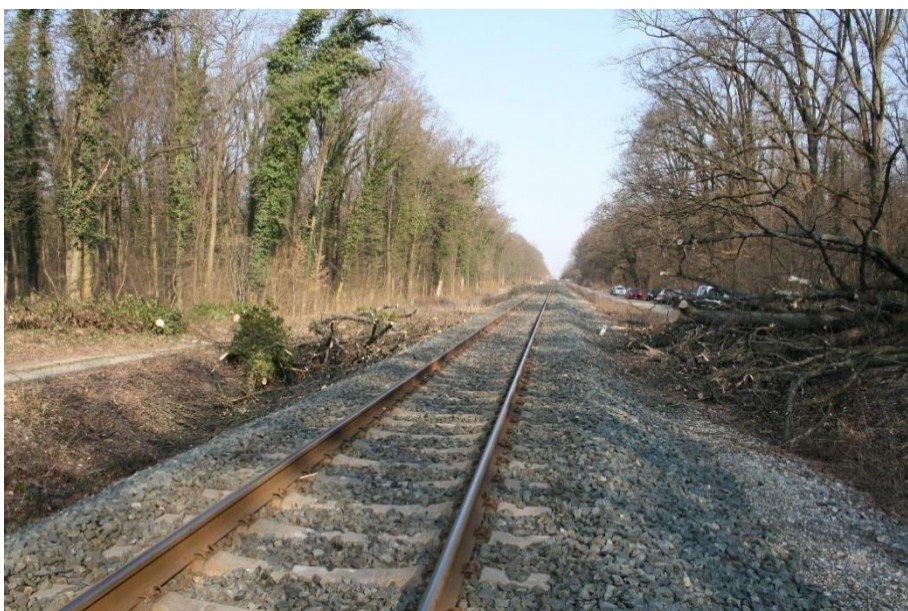
Na samim tračnicama i betonskim pragovima vidljivi su tragovi u obliku površinske izgrebanosti navedenih, nadalje unutar samog kolosijeka zatečeni su sitniji komadi krošnje srušenog stabla.

Slika 2 **Mjesto nesreće u šumi Haljevo** (izvor slike: AIN)

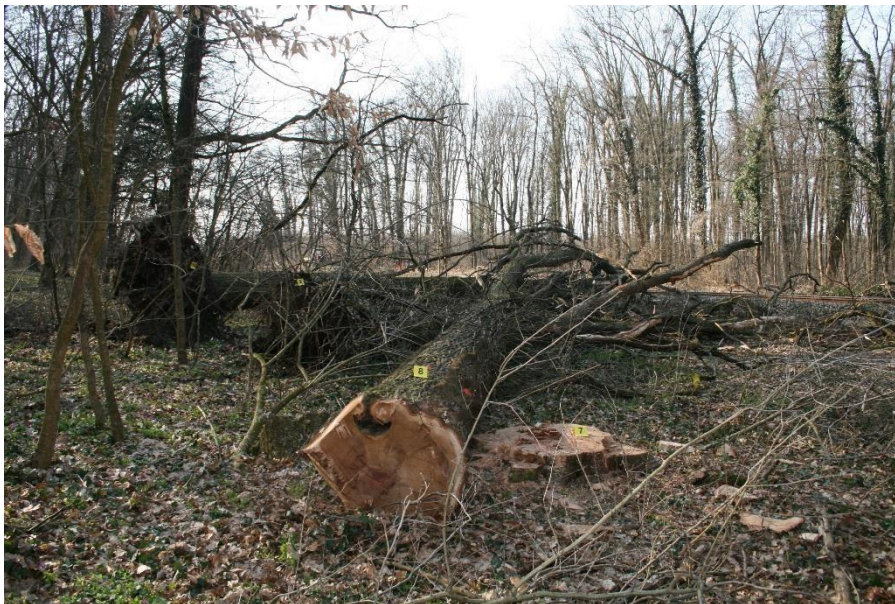
U nastavku rada sjekači su srušili tri (3) stabla. U 14:10 sati posjekli su četvrto koje se oslonilo na susjedna dva stabla. Obzirom da traktorista nije imao adekvatnu sajlu za vuči posječeno stablo, a prema zaključku prisutnih isto nije predstavljalo opasnost za pad na prugu ili unutar pružnog prijelaza, isto su ostavili oslonjeno na susjedna dva stabla uz prugu.

Slika 3 Slika posječenog stabla i stabla koje je palo na prugu (izvor slike: AIN)

Deblo stabla duljine cca. 20 m zatečeno je izvan samog pružnog pojasa, također zatečena je znatna količina grana različitih promjera, a koje su činile krošnju navedenog stabla.

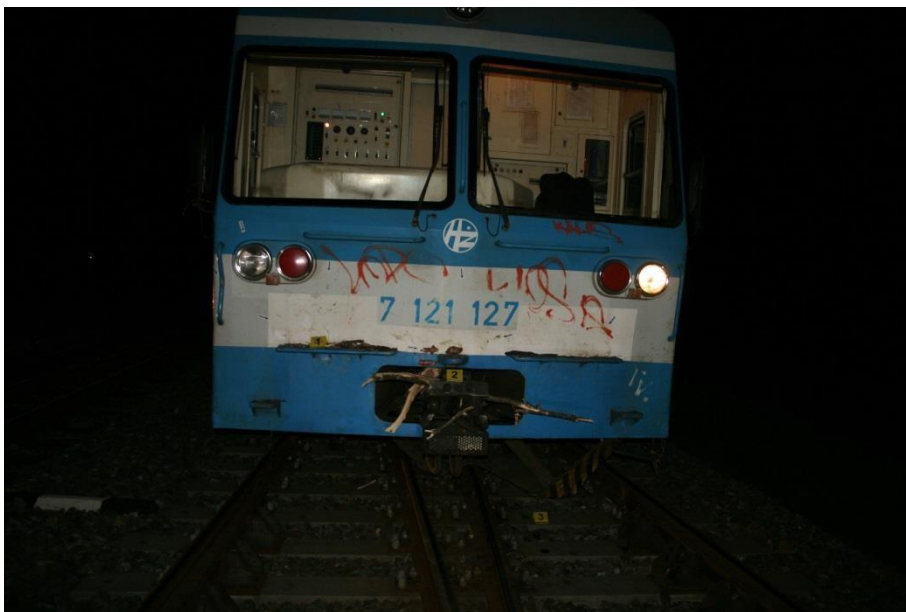
Na dizel-motornoj garnituri (DMV) serije HŽ 7121 127/128 iz foto dokumentacije dobivene iz PP Beli Manastir vidljiva su oštećenja na čelu oplata DMG-a u smjeru naleta, oštećenje pluga, oštećenja zračnog voda, oštećenja automatskog kvačila i oštećenja motora HŽ 7121 127. Sva vrata na (DMV-u) nakon nesreće dala su se otvoriti.

Slika 4 Slika oštećenog i iskliznulog DMV-a na ulazu u Beli Manastir (izvor slike: PP Beli Manastir)

Strojovođa laganom vožnjom prevozi oštećeno vozilo do ulaska u kolodvor Beli Manastir gdje prilikom ulaska na ulaznu skretnicu br. 1 dolazi do iskliznuća DMV-a sa prvim okretnim postoljem uslijed zapinjanja oštećenog pluga o skretnicu (poglavlje 4.1.).
