Agencija za istraživanje nesreća u zračnom, pomorskom i željezničkom prometu
Odjel za istrage nesreća u željezničkom prometu

KONAČNO IZVJEŠĆE

**Nesreća na pruzi M301, nalet DMV-a na stablo između kolodvora
Čeminac i Beli Manastir**

19. ožujka 2015.

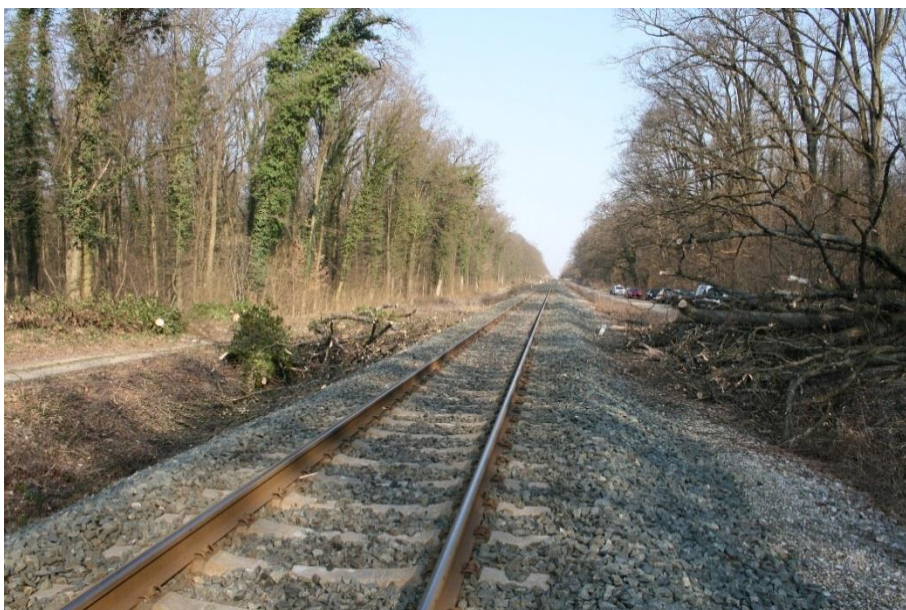
Na samim tračnicama i betonskim pragovima vidljivi su tragovi u obliku površinske izgrebanosti navedenih, nadalje unutar samog kolosijeka zatečeni su sitniji komadi krošnje srušenog stabla.

Slika 2 Mjesto nesreće u šumi Haljevo (izvor slike: AIN)

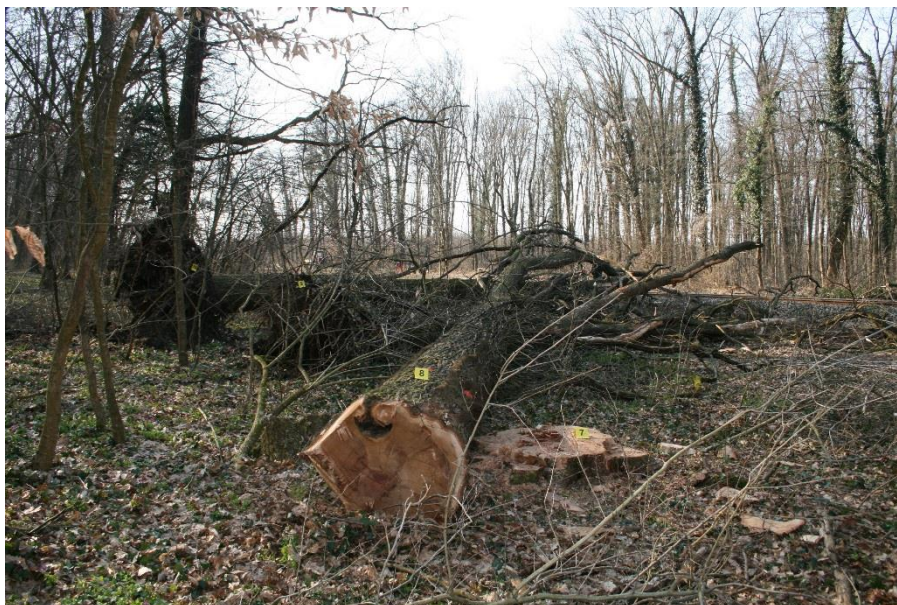
Slika 3 Slika posječenog stabla i stabla koje je palo na prugu (izvor slike: AIN)

Deblo stabla duljine cca. 20 m zatečeno je izvan samog pružnog pojasa, također zatečena je znatna količina grana različitih promjera, a koje su činile krošnju navedenog stabla.

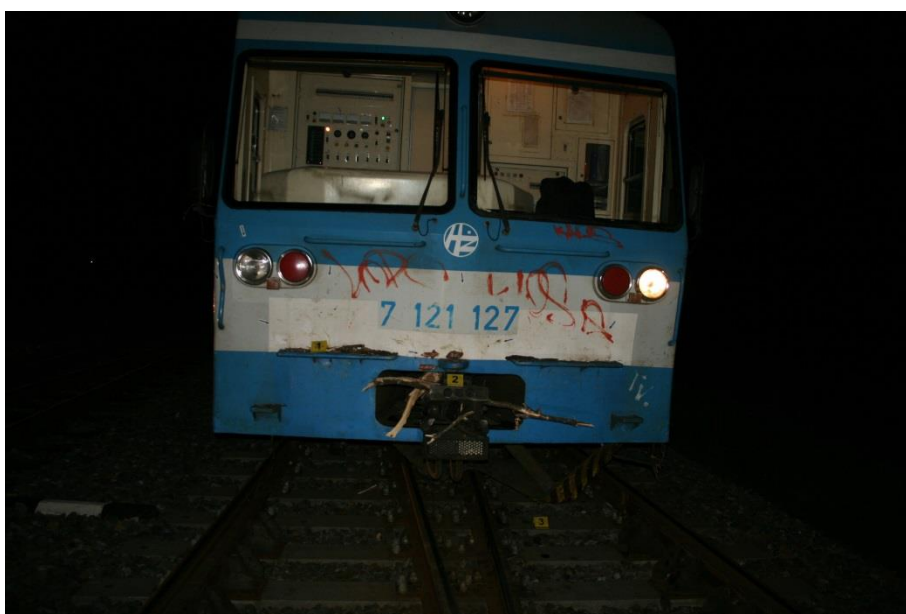
Na dizel-motornoj garnituri (DMV) serije HŽ 7121 127/128 iz foto dokumentacije dobivene iz PP Beli Manastir vidljiva su oštećenja na čelu oplata DMG-a u smjeru naleta, oštećenje pluga, oštećenja zračnog voda, oštećenja automatskog kvačila i oštećenja motora HŽ 7121 127. Sva vrata na (DMV-u) nakon nesreće dala su se otvoriti.

Slika 4 Slika oštećenog i iskliznulog DMV-a na ulazu u Beli Manastir (izvor slike: PP Beli Manastir)

Strojovođa laganom vožnjom prevozi oštećeno vozilo do ulaska u kolodvor Beli Manastir gdje prilikom ulaska na ulaznu skretnicu br. 1 dolazi do iskliznuća DMV-a sa prvim okretnim postoljem uslijed zapinjanja oštećenog pluga o skretnicu (poglavlje 4.1.).
