Agencija za istraživanje nesreća u zračnom, pomorskom i željezničkom prometu  
Odjel za istrage nesreća u željezničkom prometu

# **KONAČNO IZVJEŠĆE**

## **Rijeka, incident lom kotača na lokomotivi u Rijeci**

### **20.01.2016.**

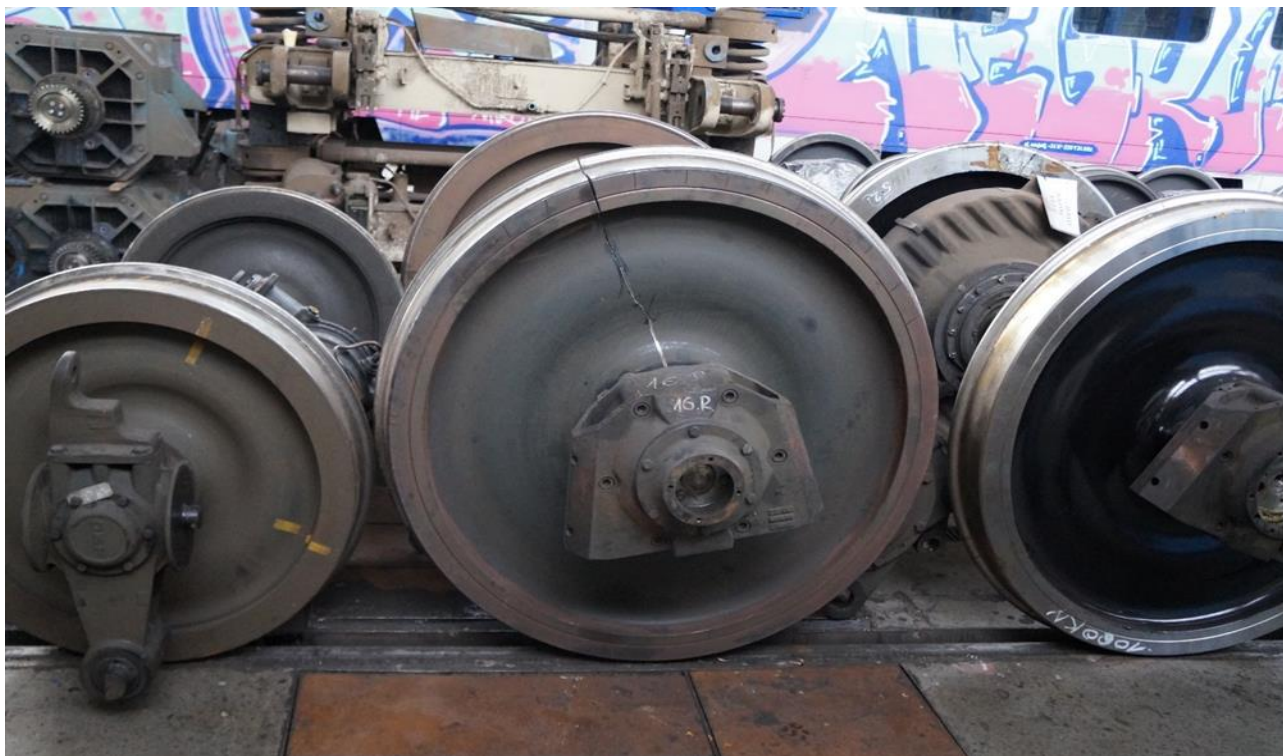
**Slika 2. Osovinskog sloga – prvog u smjeru vožnje na lokomotivi 1141-012 (Izvor AIN)**

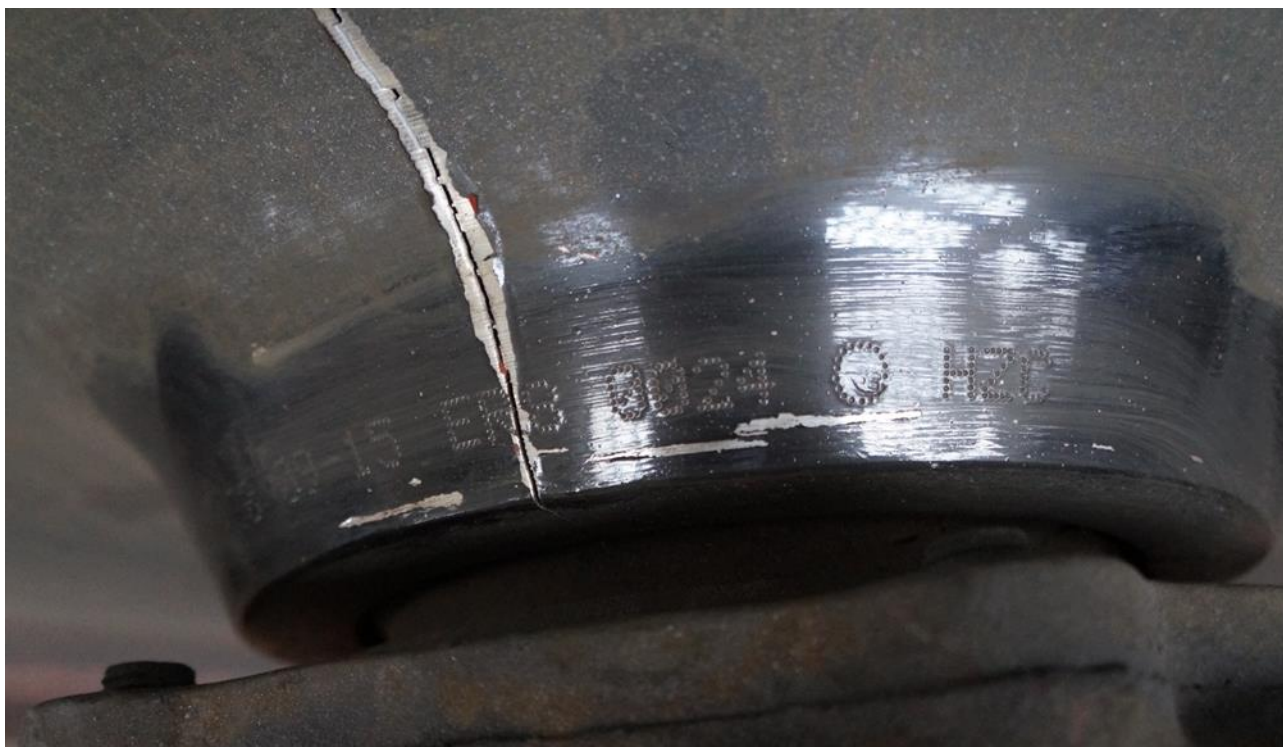
Tijekom očevida napravljena je fotodokumentacija kotača i zapisane su oznake na kotaču. Iz oznaka na kotaču E2 L E 1501980 09-15, ER 8 0024 HZC je vidljivo da se radi o šarži kotača oznake E1501980, kotaču oznake 0024 unutar navedene šarže proizvođača te kotaču koji ima definirana svojstva klase ER8 po normi EN 13262. Na suprotnoj strani vratila nalazio se kotač oznake E2 L E 1501979 09-15, ER 8 0010 HZC, iz čega je vidljivo da se radi o šarži kotača oznake E1501979, kotaču oznake 0010 unutar navedene šarže proizvođača te kotaču koji ima definirana svojstva klase ER8 po normi EN 13262.

**Slika 3. Oznake puknutog monoblok kotača (Izvor AIN)**

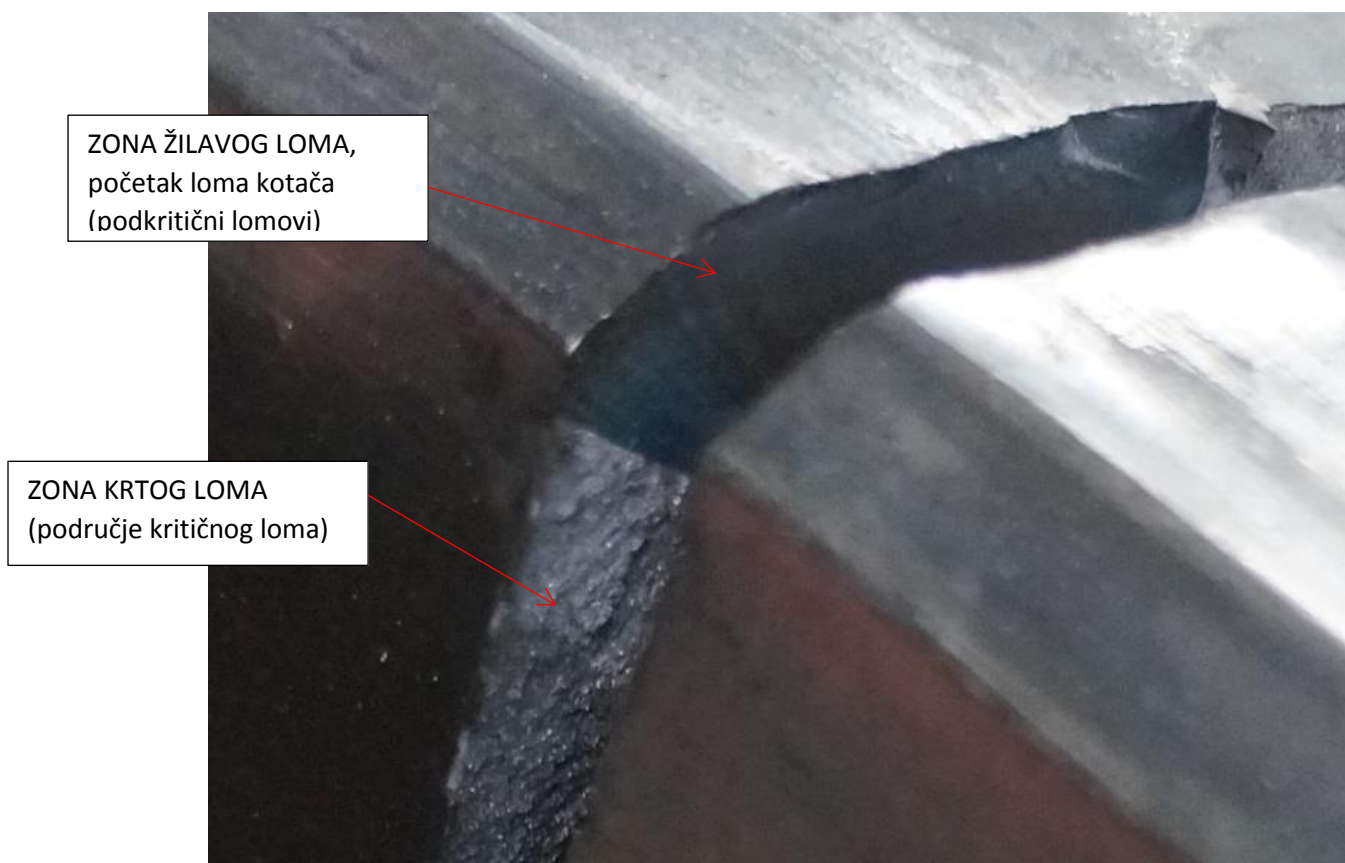
**Slika 5. Detalj mjesta inicijalne pukotine (Izvor AIN)**

Iz prethodne slike vidljivo je da je lom nastao na površini kotrljanja kotača, te da se širio prema središtu kotača.

Promjena temperature površine kotrljanja kotača, zbog pregrijavanja uzrokovano kočenjem kočnim umetcima, je uzrok pojave poprečnih pukotina na površini kotrljanja (poprečna toplinskih pukotina, uzrokovana u sloju martenzita), kada je zaštitno tlačno zaostalo naprezanje u kotaču pretvoreno u tlačno naprezanje. Na kotrljajnoj površini pronađene su i druge male termalne pukotine, uzrokovane djelovanjem kočnog sustava.

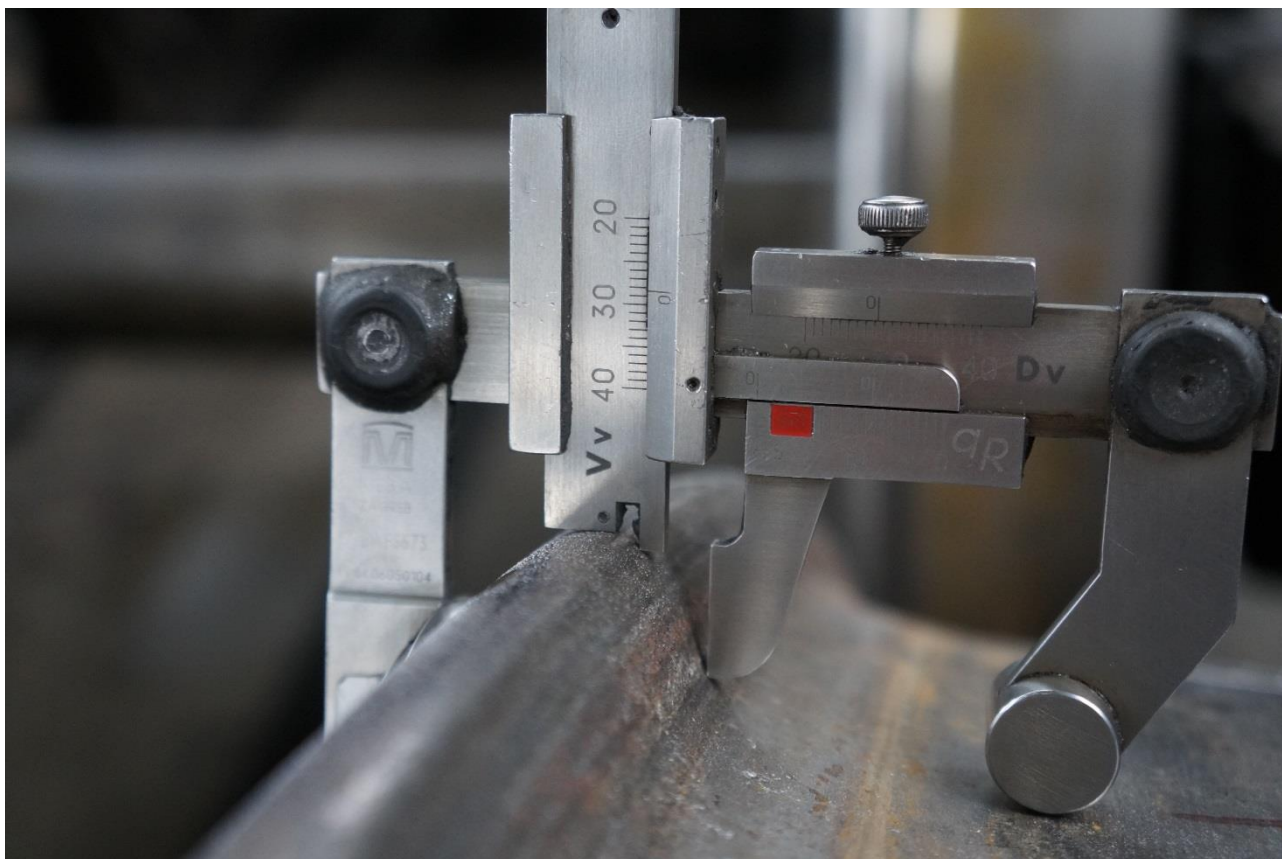
- Visina vijenca kotača  $V_v = 28$  mm (propisana vrijednost  $V_v \leq 36$  mm),
- Debljina vijenca kotača  $D_v = 28,5$  mm (propisana vrijednost  $D_v \geq 25$  mm),
- Nagib vijenca kotača  $q_R = 8$  mm (propisana vrijednost  $q_R \geq 6,5$  mm).

Iz rezultata mjerenja dimenzija kotača, uzevši u obzir vrijeme ugradnje predmetnih kotača, proizlazi da je potrošnja kotača u eksploatacijskom periodu znatno veća od očekivane.

Slika 6. Mjerenje profila puknutog kotača (Izvor AIN)

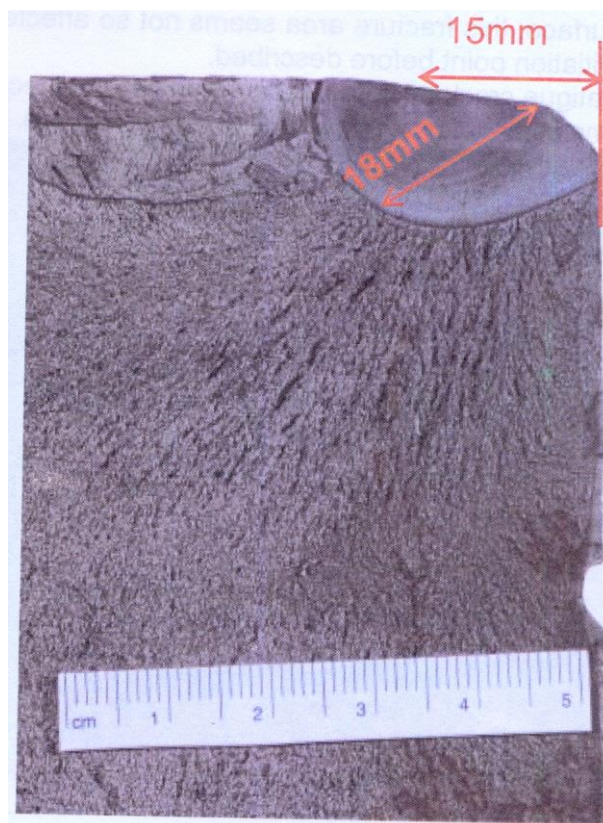
- Pregledom kotrljajne površine predmetnoga kotača na istoj je pronađeno nekoliko površinskih pukotina.
- Pregledom je utvrđeno da se inicijalna pukotina nalazi 15 mm udaljena od čela kotača na površini kotrljanja kotača. Podkritični lomovi od inicijalne pukotine su se širili do dubine od oko 18 mm i to u nekoliko koraka, te su na materijalu ostavili tragove u obliku krivulja nalik na godove (zona žilavog loma). Mikroskopskim pregledom inicijalne pukotine u istoj nisu pronađeni tragovi greške u materijalu kao što su uključci ili pukotine. Kada je veličina pukotine došla do kritične faze kod koje materijal nije više mogao izdržati naprezanja kojima je bio izvrnut, došlo je do nagle propagacije pukotine u formi krtoga loma.

- Ispitivanjem drugog kotača, skinutoga s istog vratila predmetne lokomotive, pokazalo je da na površini kotrljanja kotača, do dubine od 0,1 mm postoji zona utjecaja topline (ZUT). Zona utjecaja topline je dio materijala koji je bio podvrgnut temperaturi dovoljno visokoj da nastupi promjena kristalne strukture, u konkretnom slučaju iz feritno perlitne strukture u martenzitnu strukturu čelika.

Slika 7. Mikroskopski snimak mjesta inicijalne pukotine (Izvor Lucchini)

Ispitivanje materijala polomljenog kotača pokazalo je da materijal kotača odgovara karakteristikama propisanim normom EN 13262 za kotač ER8, osim u dijelu vlačne čvrstoće (YS) koja je oko 7% manja od propisane. U području inicijalne pukotine nisu pronađeni metalurški defekti kao što su: ukljucci i sl.

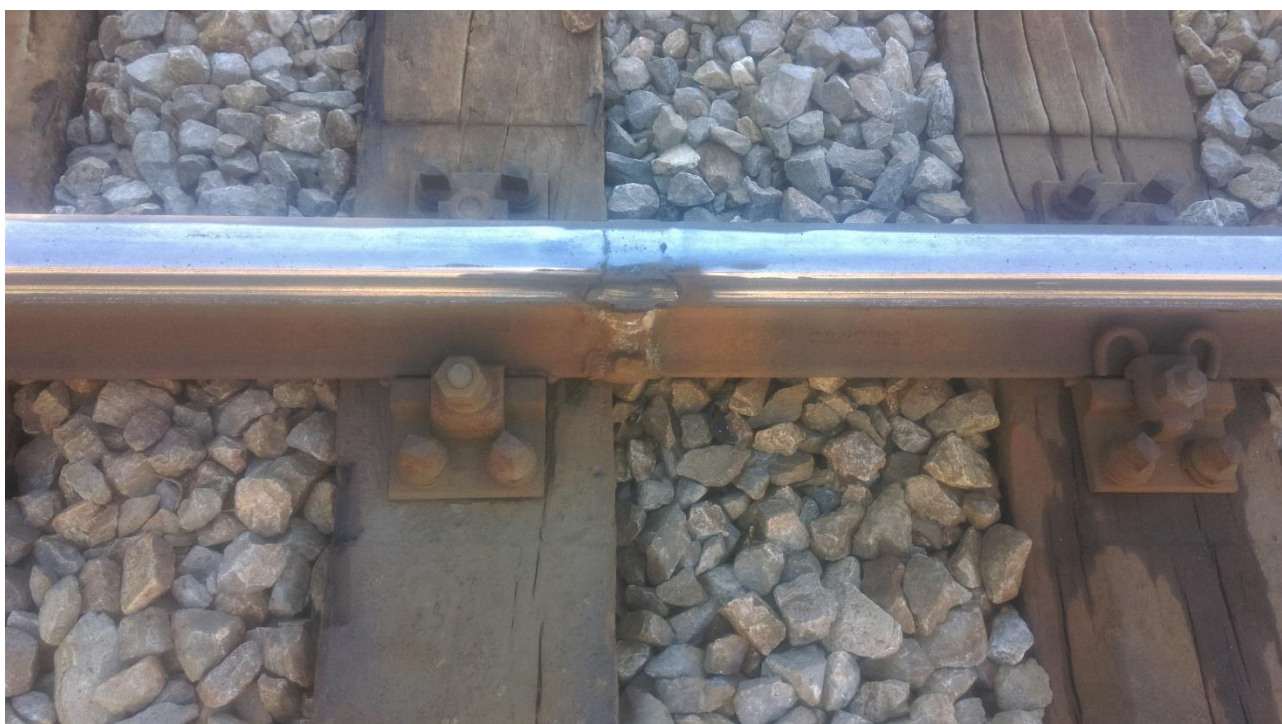
**Strojovođa vlaka 69042 od 03.01.2016. je izjavio:** navedenog dana vozeći lokomotivski vlak br. 69042 na relaciji Lokve – Rijeka, nakon prolaska kroz kolodvor Plase, u km 630+750 došlo je do snažnog udara u vanjsku tračnicu što je upućivalo na moguće puknuće tračnice. O istome odmah sam telefonski obavijestio

Slika 9. – Puknuća tračnice u km 630+750 (izvor slike: Željeznički prijevoznik)
