Agencija za istraživanje nesreća u zračnom, pomorskom i željezničkom prometu  
Odjel za istrage nesreća u željezničkom prometu

# **KONAČNO IZVJEŠĆE**

## **Kosovo, sudar na ŽCP-u,**

### **27. veljače 2015.**

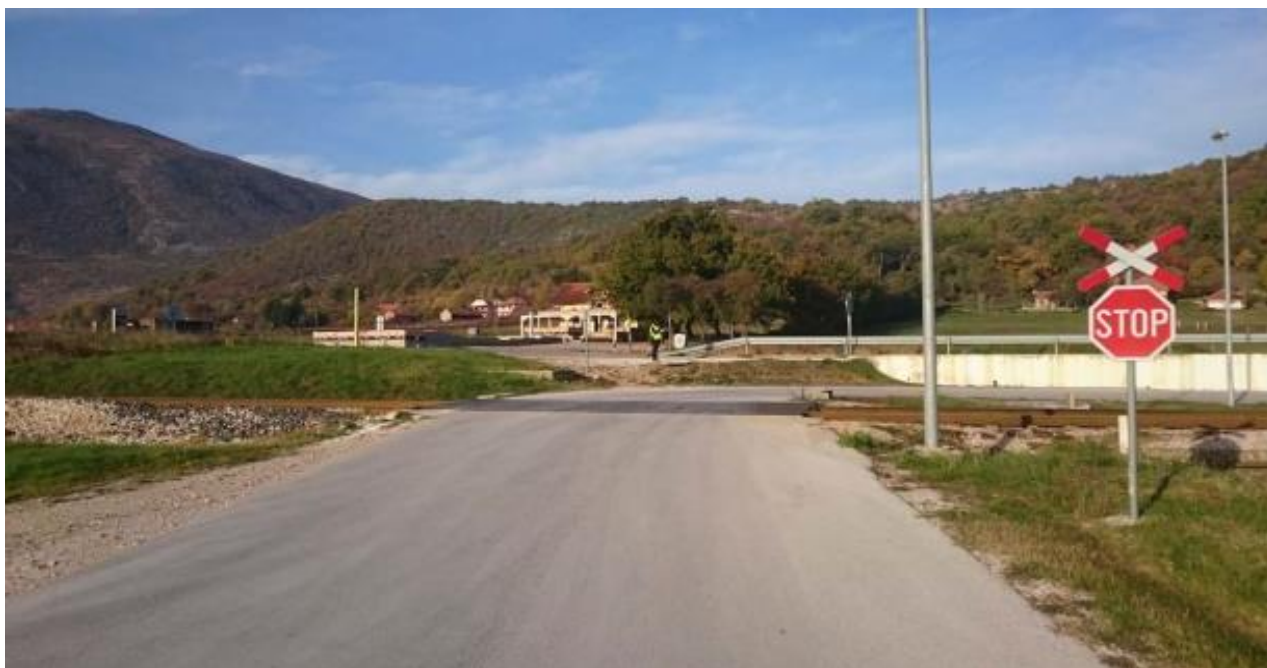
Slika 3 Pogled na ŽCP Tvornica Knauf iz pravca kretanja teretnog motornog vozila (Izvor AIN)

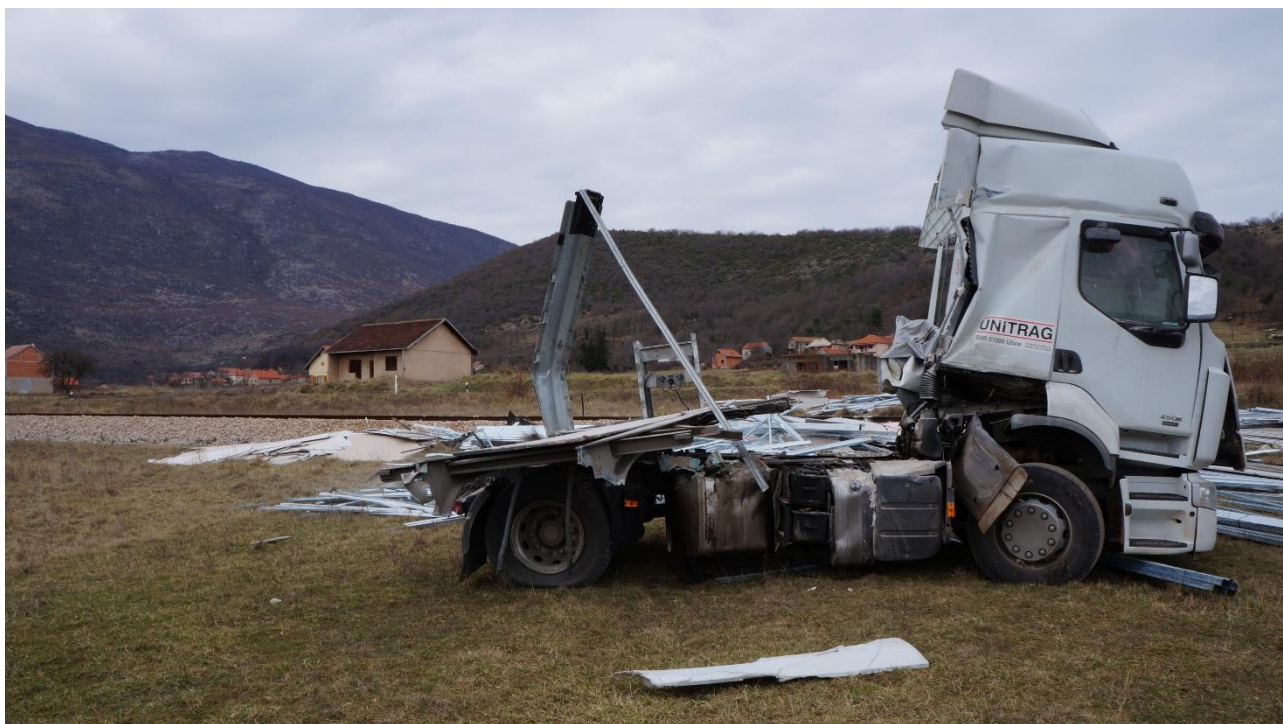
Nakon udara teretno motorno vozilo gurano je od strane vlaka po pruzi, te se je zaustavilo na 85 m udaljenosti od točke udara, također teretno motorno vozilo nalazilo se sa zapadne strane pruge, dok se priključno vozilo nalazilo sa istočne strane pruge. Tragovi uništenog i oštećenog tereta prevoženog u priključnom vozilu zatečeni su uz istočni rub pruge u smjeru juga sve do teretnog i priključnog vozila. Nakon pregleda teretnog motornog vozila i priključnog vozila zaključeno je da su isti u potpunosti oštećeni.

Slika 4 Oštećenja na teretnom motornom vozilu (Izvor AIN)

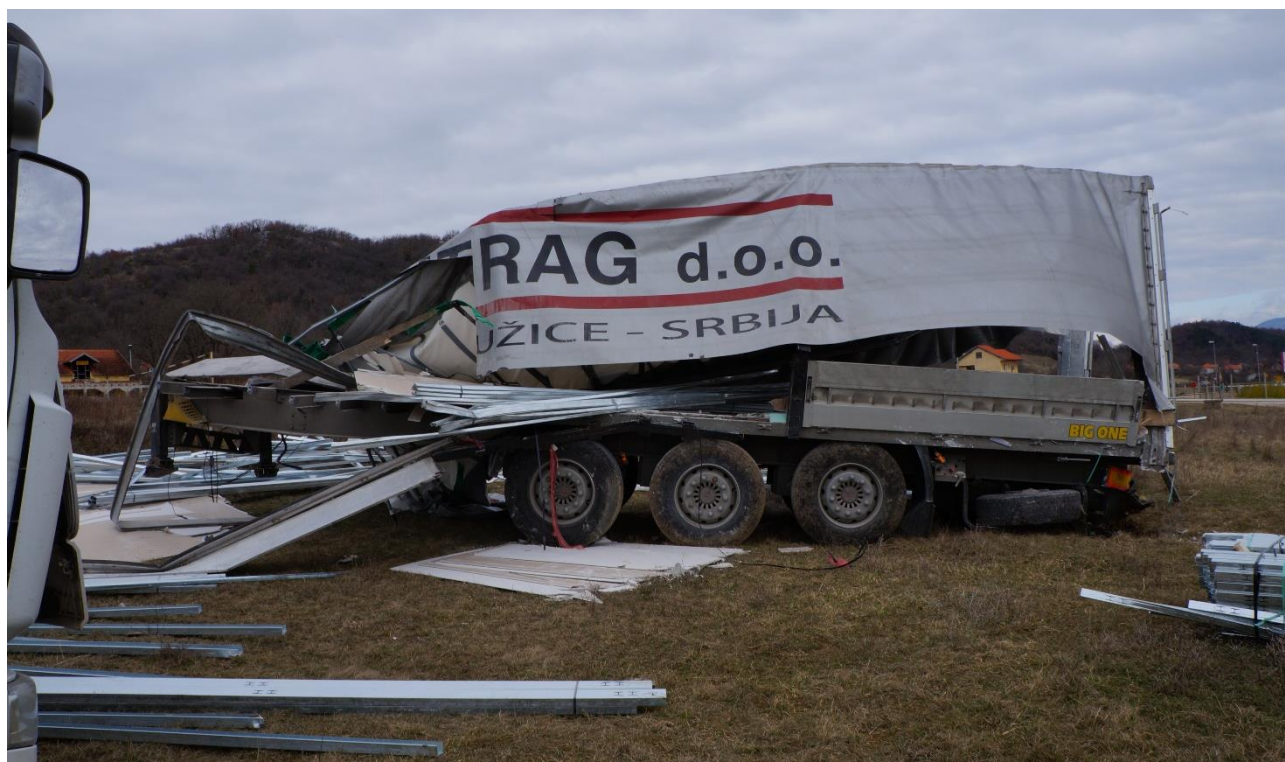
Slika 5 Oštećenja na priključnom vozilu (Izvor AIN)

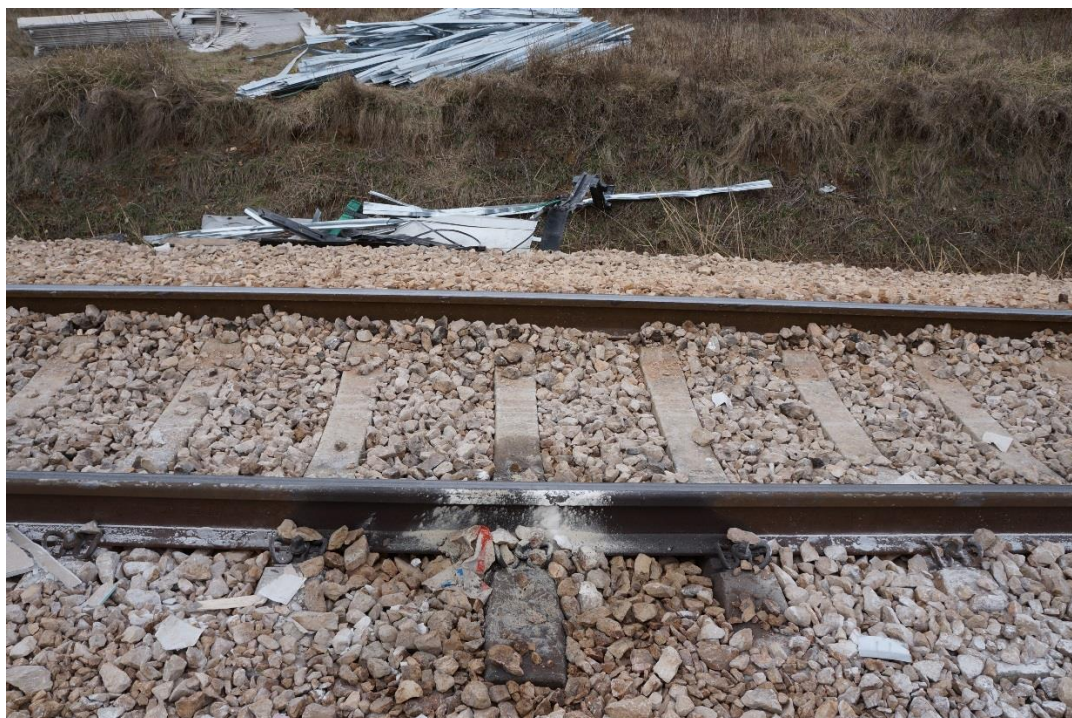
Na željezničkoj infrastrukturi vidljiva su manja oštećenja na gornjem ustroju pruge nastala prilikom guranja teretnog i priključnog vozila, također vidljivo je kemijsko onečišćenje nastalo prilikom istjecanja goriva iz spremnika teretnog vozila i onečišćenje od strane uništenog tereta(gips ploče, AL-profil i glet masa) iz priključnog vozila. Teretno vozilo se nakon utovara kretalo spojnomo pristupnom cestom koja iz kruga tvornice vodi na državnu cestu. Vozilo je prešlo put od cca 100m.

Slika 6 Oštećenja na gornjem ustroju pruge (Izvor AIN)

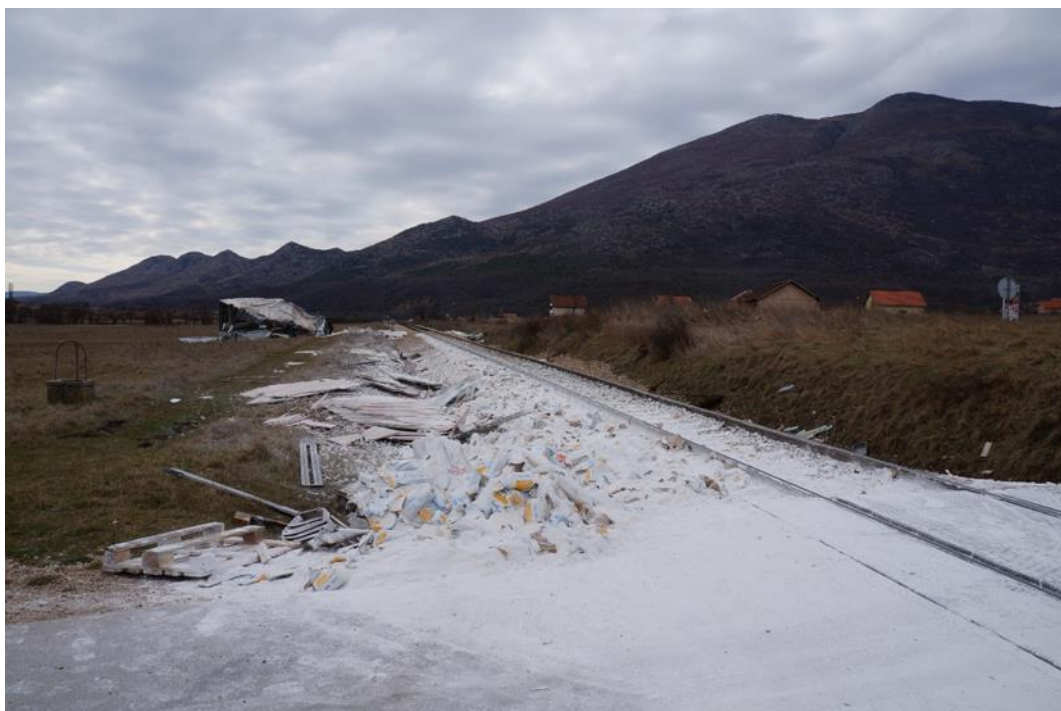
Na okolišu su vidljivi ostaci oštećenog/uništenog tereta prevoženog u priključnom vozilu.

Slika 7 Onečišćenje gornjeg ustroja pruge i prikaz uništenog tereta (Izvor AIN)

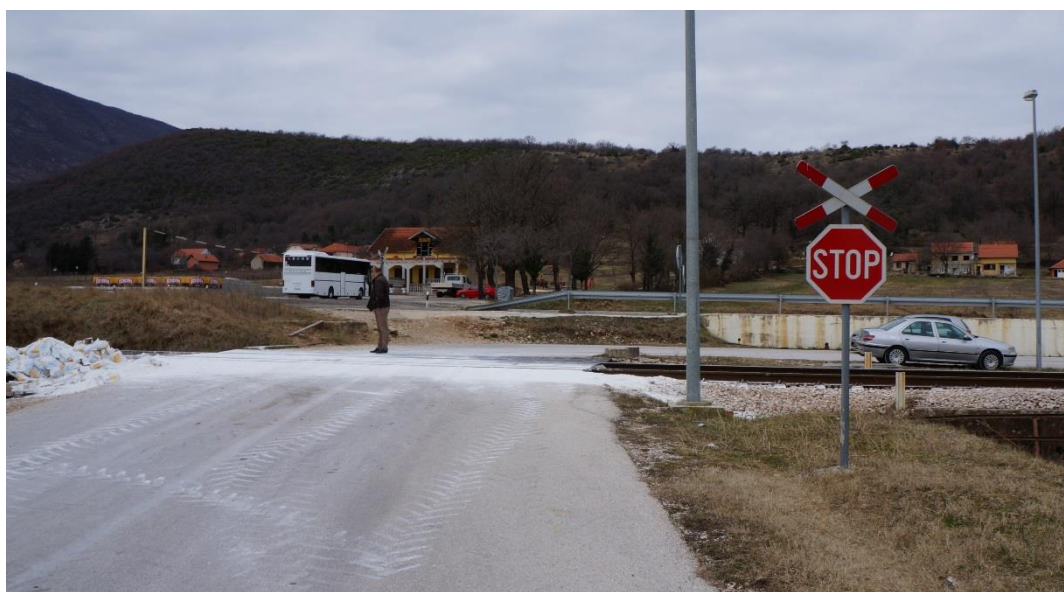
Slika 8 ŽCP Tvornica Knauf pogled sa istočne strane (Izvor AIN)

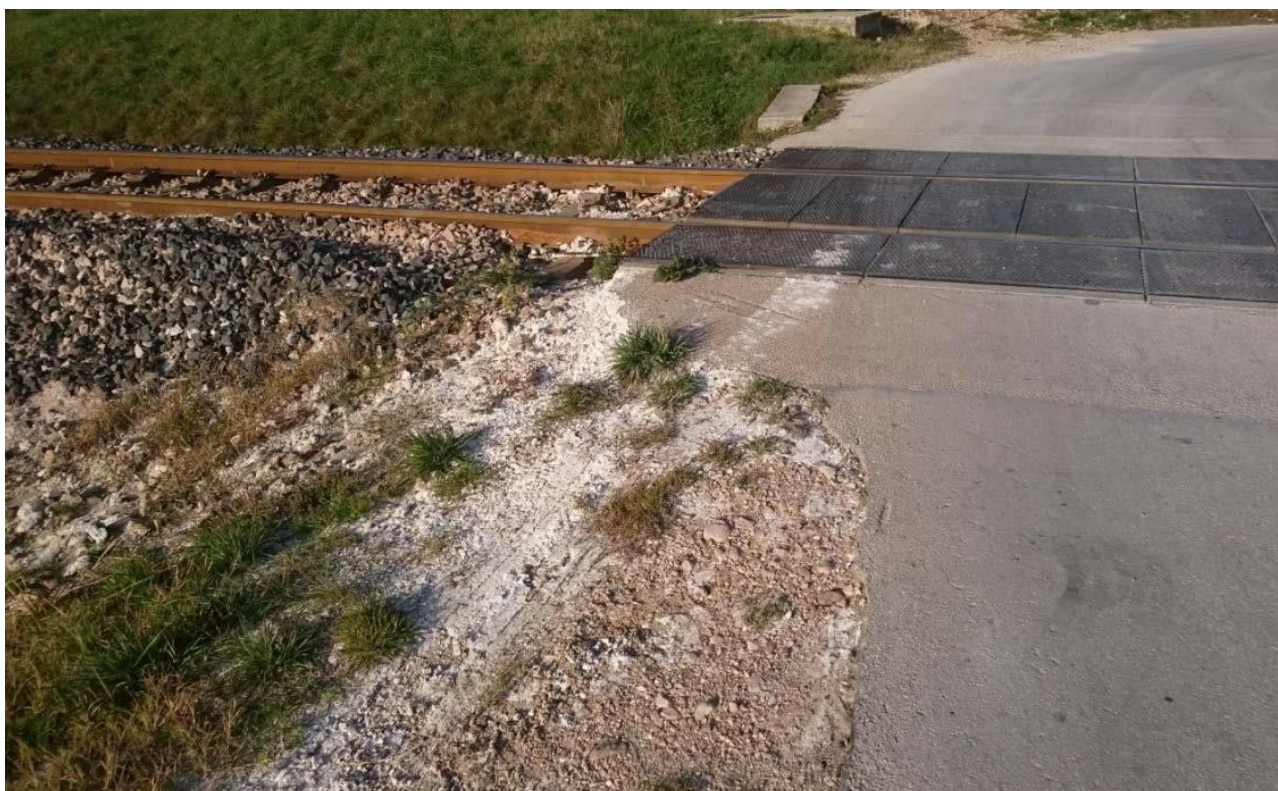
Na spomenute radnje negativno utječe i nagib istočnog kolnika od čak 6,99%, posebno u uvjetima kada u potpunosti natovareno teretno vozilo s istočne strane prijelaza kreće prema prijelazu. Sa zapadne strane zapadnog kolnika nalaze se kanali za odvodnju oborinskih voda dubine oko 1,00 m. Uz zapadni dio pruge te u prostoru između pruge i kolnika također se nalazi kanal za odvodnju oborinskih voda dubine oko 1,00 m. Za vrijeme mjerenja prometnih tokova i analize prijelaza okolna vegetacija bila je do određene mjere primjereno održavana. Upitna je privozna i preglednost udesno sa zapadnog privoza, što u takvim situacijama može utjecati na stupanj sigurnosti. U situacijama smanjenje preglednosti i vidljivosti uzrokovane vremenskim uvjetima (magla i sl.), neodgovarajuće održavanom okolnom vegetacijom upitna je ukupna preglednost na željezničko-cestovnom prijelazu te mogućnost pravovremenog uočavanja vertikalne signalizacije osiguranja, odnosno nailaska vlaka.

Slika 9. Stanje kolnika neposredno prije ŽCP-a Tvornica Knauf (fotografirano 10. 11. 2015.)

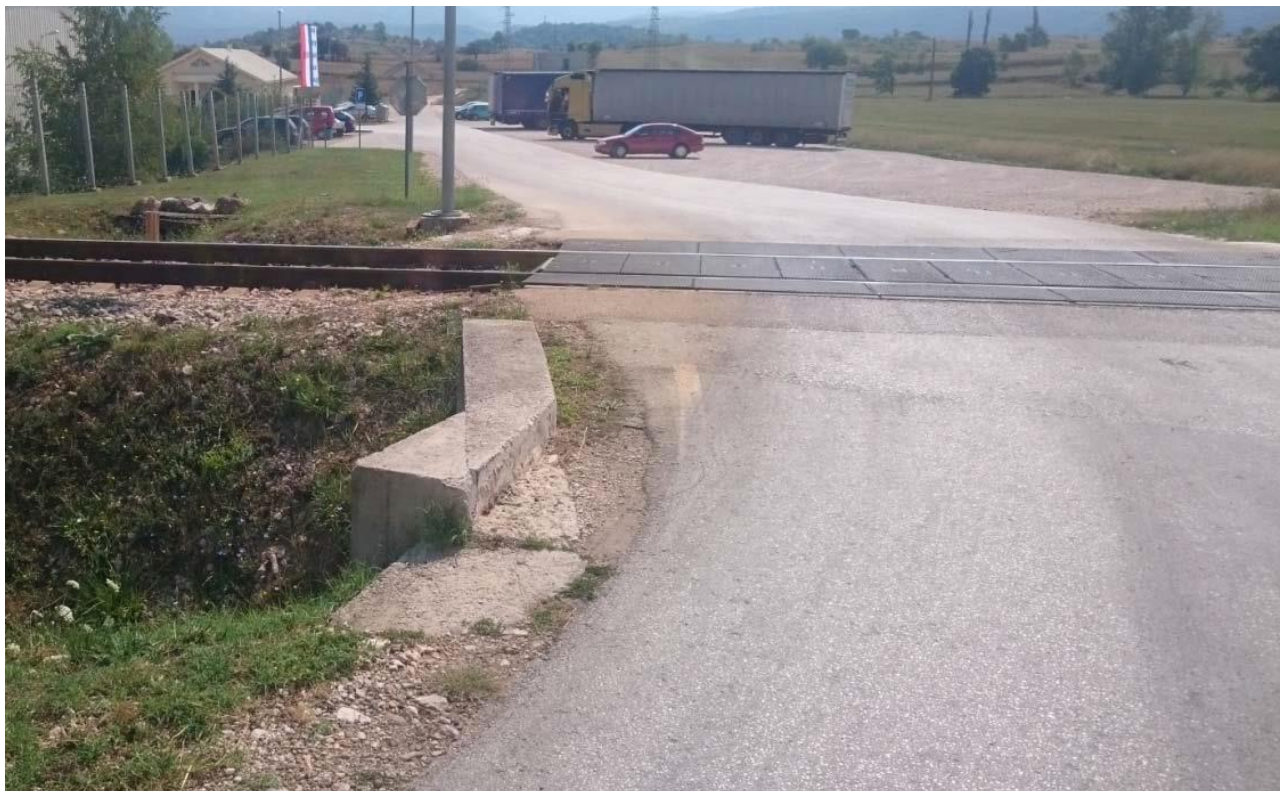
Sa zapadne strane kolnik je također sužen u odnosu na širinu *Strail* podloge, prije svega zbog postojanja betonske konstrukcije mosta odnosno odvodnog kanala koji se nalazi sa zapadne strane željezničke pruge (Slika 10.).

Slika 10. Širina kolnika u odnosu na širinu ŽCP-a Tvornica Knauf, pogled sa zapadne strane (fotografirano 11. 8. 2015.)

b) Obnova površine kolnika s istočne strane – asfaltiranje dijela kolnika s lijeve strane kako bi kolnik bio iste širine kao i Strail podloga.

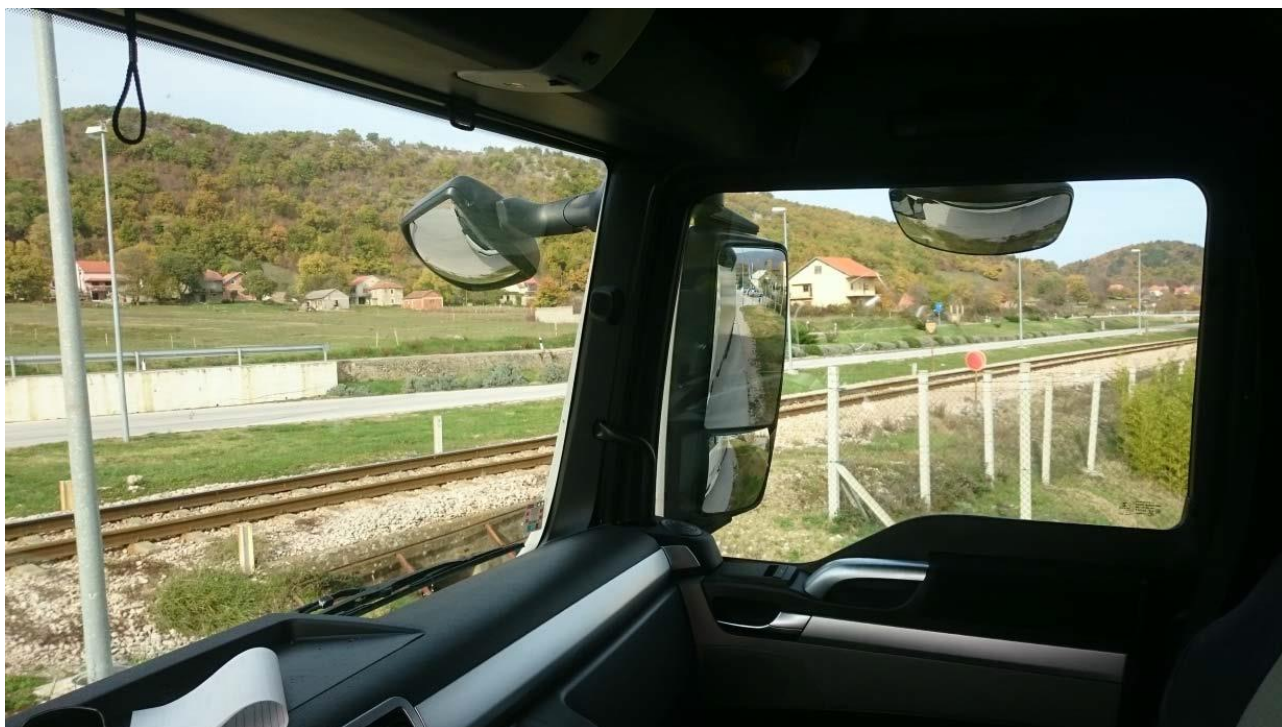
**Slika 11. Preglednost na prugu s istoka prema smjeru Knina iz cestovnog teretnog vozila (fotografirano 10. 11. 2015.).**

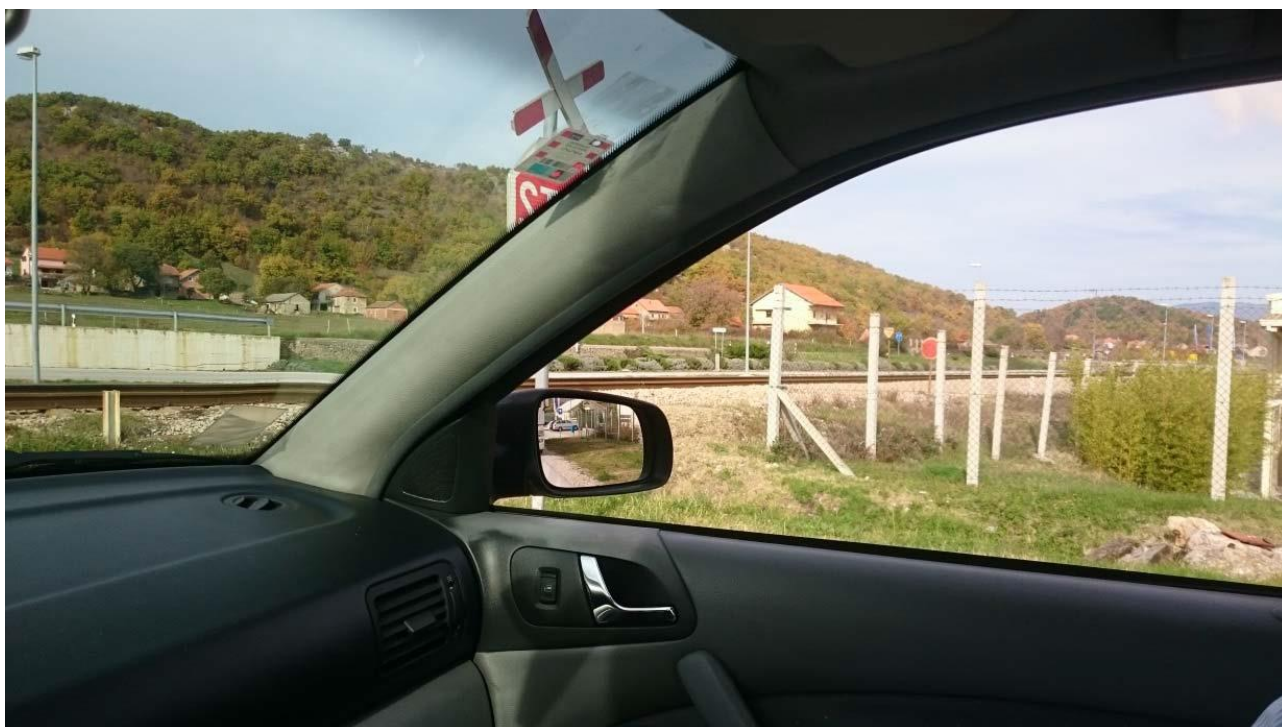
**Slika 12. Preglednost na prugu s istoka prema smjeru Knina iz osobnog automobila (fotografirano 10.11.2015.)**

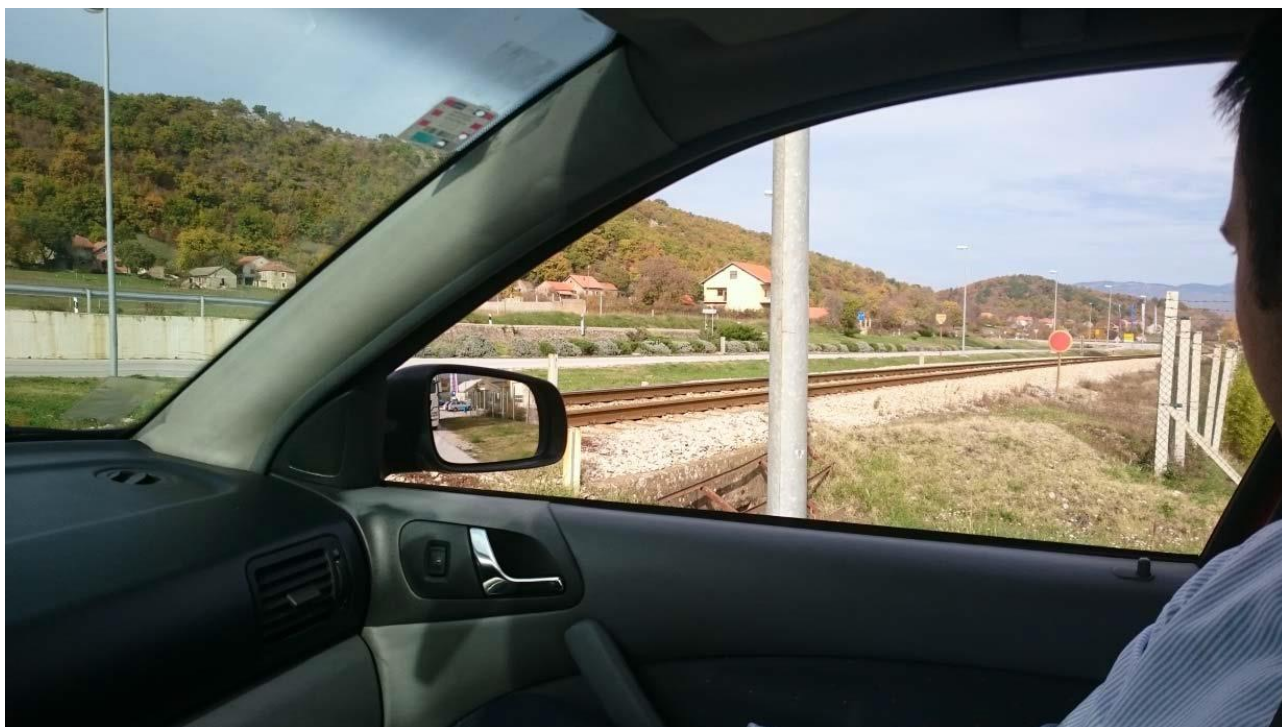
**Slika 13. Preglednost na prugu prema smjeru Knina s istočnog privoza s pozicije pomaknutih prometnih znakova „STOP“ i „Andrijin križ“ (fotografirano 10. 11. 2015.)**

- Pomicanje znaka („Andrijin križ“ A47 i „STOP“ B02) na minimalnu udaljenost od tri metra od najbliže tračnice s obje strane željezničko-cestovnog prijelaza. Preglednost na prugu na oba smjera i sa oba privoza bi se značajno povećala kao što se može vidjeti na Slici 14 na kojoj je prikazana preglednost prema smjeru Knina iz osobnog automobila koje je zaustavljeno na poziciji od tri metra od najbliže tračnice te na Slici 15. prema smjeru Drniša.
- Sukladno pomicanju znakova - iscrtavanje oznaka na kolniku H01, H03, H11 i H43.
- Postavljanje znaka B38 i C01 o prvenstvu prolaska.
- Redovito održavanje okolne vegetacije u zoni željezničko-cestovnog prijelaza zbog poboljšanja preglednosti (posebno smjer prema Splitu sa zapadne strane prijelaza).

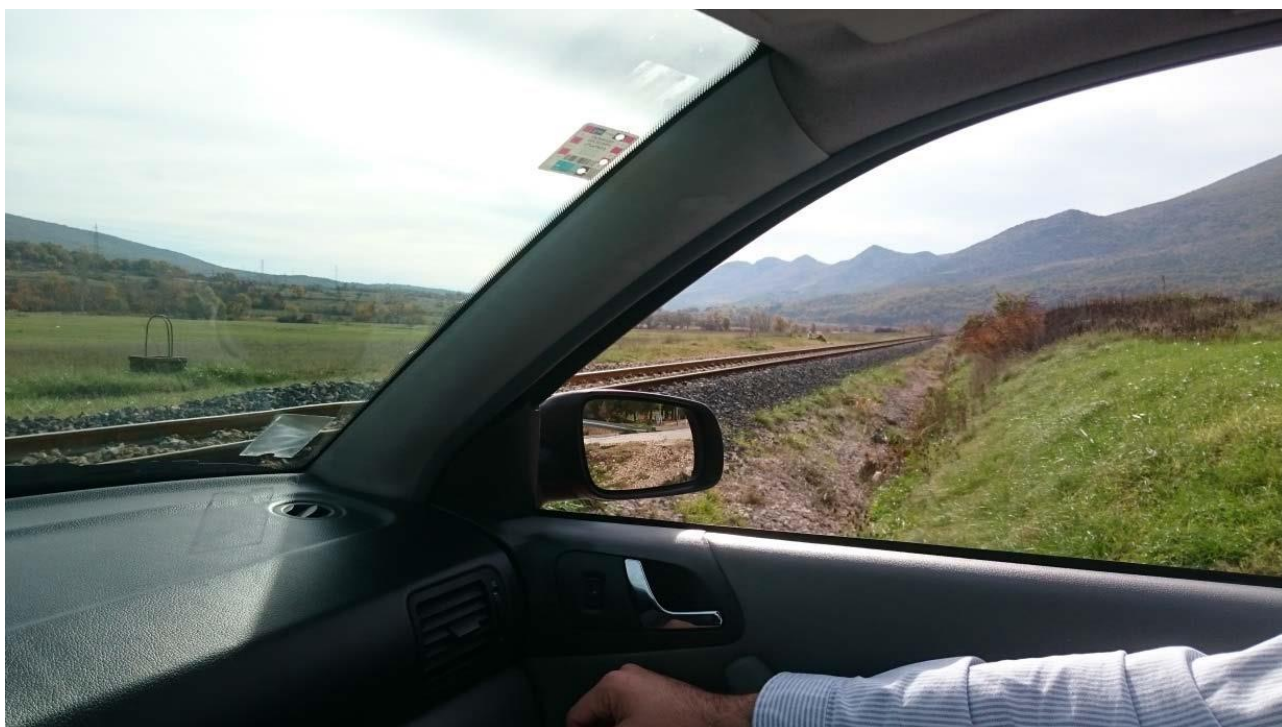
**Slika 14. Preglednost na prugu prema smjeru Drniša s zapadnog privoza s pozicije pomaknutih prometnih znakova „STOP“ i „Andrijin križ“ (fotografirano 10. 11. 2015.)**
