Agencija za istraživanje nesreća u zračnom, pomorskom i željezničkom prometu
Odjel za istrage nesreća u željezničkom prometu

KLASA: 341-09/15-02/15

**KONAČNO IZVJEŠĆE
Kosovo, sudar na ŽCP-u,
27. veljače 2015.**

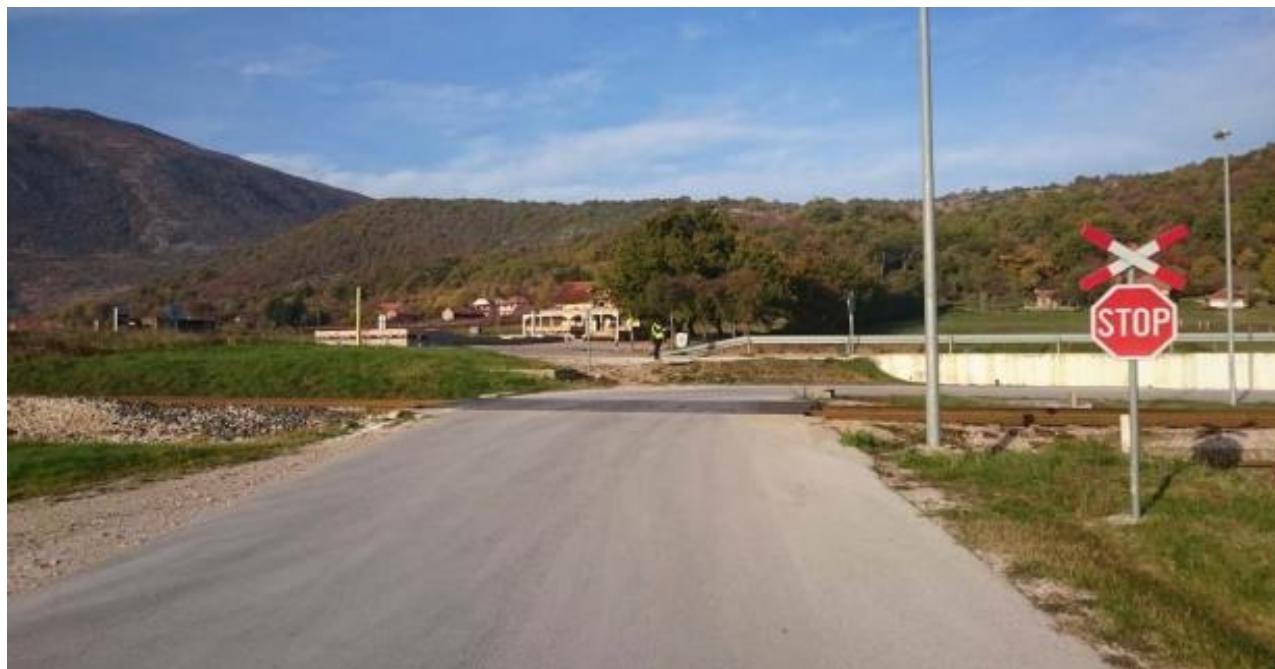
Slika 3 Pogled na ŽCP Tvornica Knauf iz pravca kretanja teretnog motornog vozila (Izvor AIN)

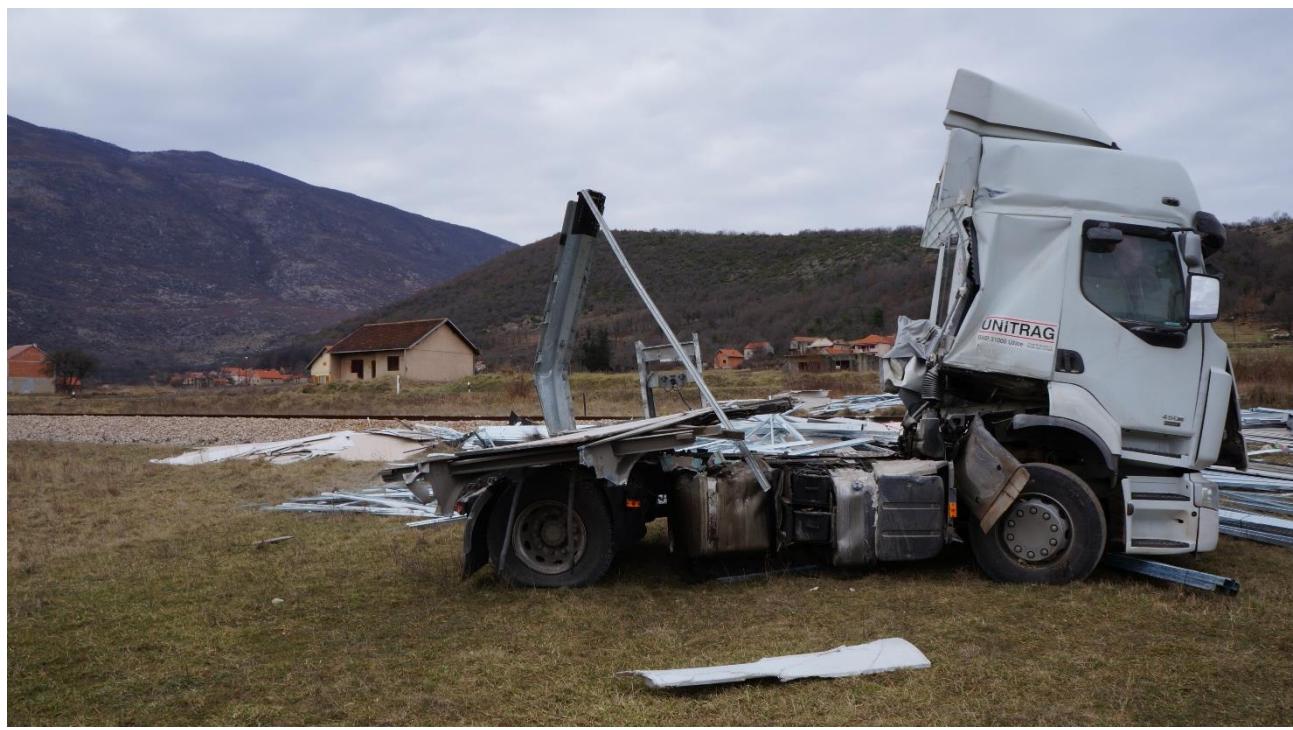
Teretno vozilo marke „Renault“ u potpunosti je uništeno, kao i priključno vozilo marke „Humbar“. Također, roba na priključnom vozilu je uništena.

Slika 4 Oštećenja na teretnom motornom vozilu (Izvor AIN)

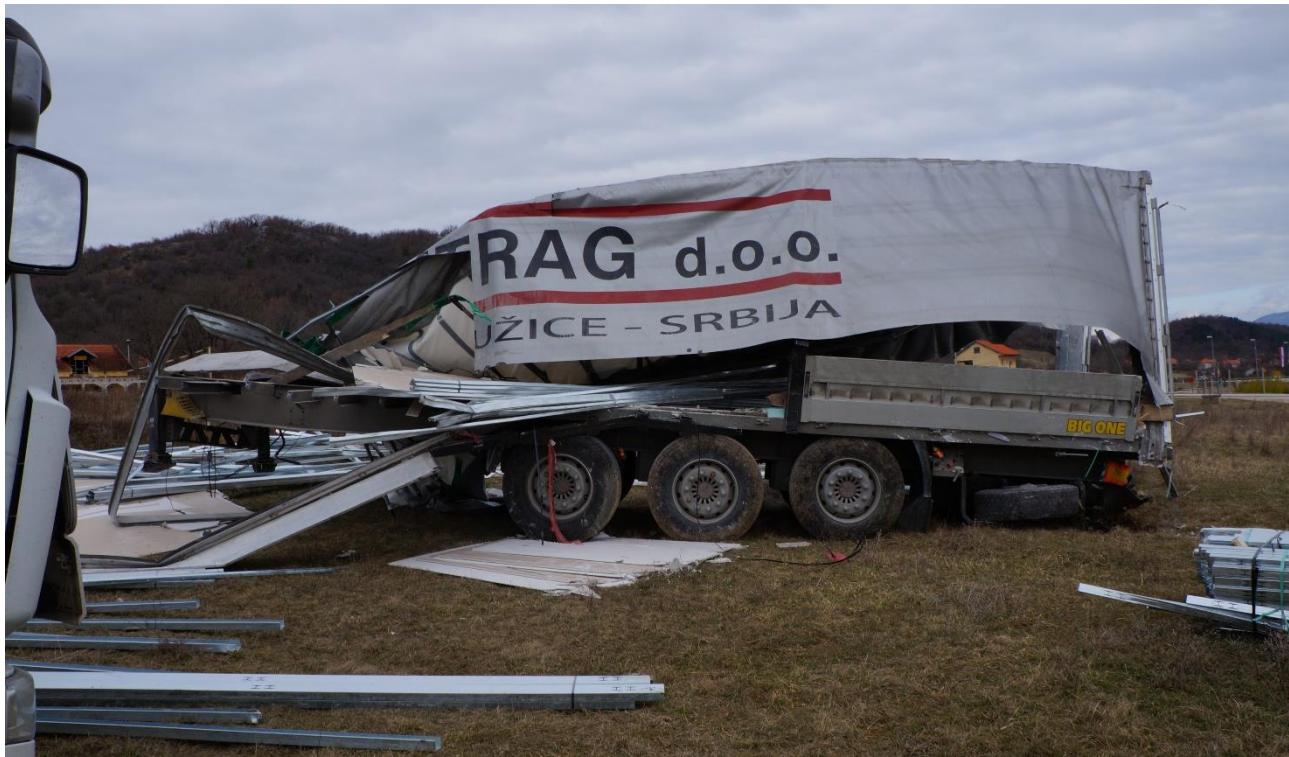
Slika 5 Oštećenja na priključnom vozilu (Izvor AIN)

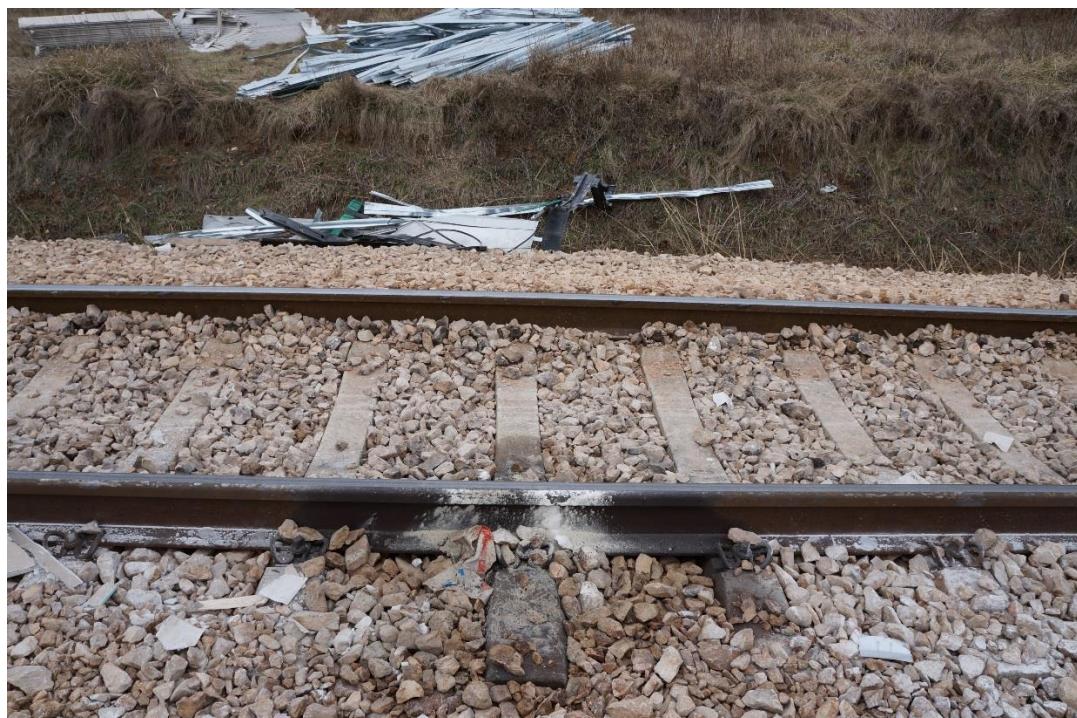
Na željezničkoj infrastrukturi vidljiva su manja oštećenja na gornjem ustroju pruge nastala prilikom guranja teretnog i priključnog vozila, također vidljivo je kemijsko onečišćenje nastalo prilikom istjecanja goriva iz spremnika teretnog vozila i onečišćenje od strane uništenog tereta(gips ploče, AL-profil i glet masa) iz priključnog vozila. Teretno vozilo se nakon utovara kretalo spojnom pristupnom cestom koja iz kruga tvornice vodi na državnu cestu. Vozilo je prešlo put od cca 100m.

Slika 6 Oštećenja na gornjem ustroju pruge (Izvor AIN)

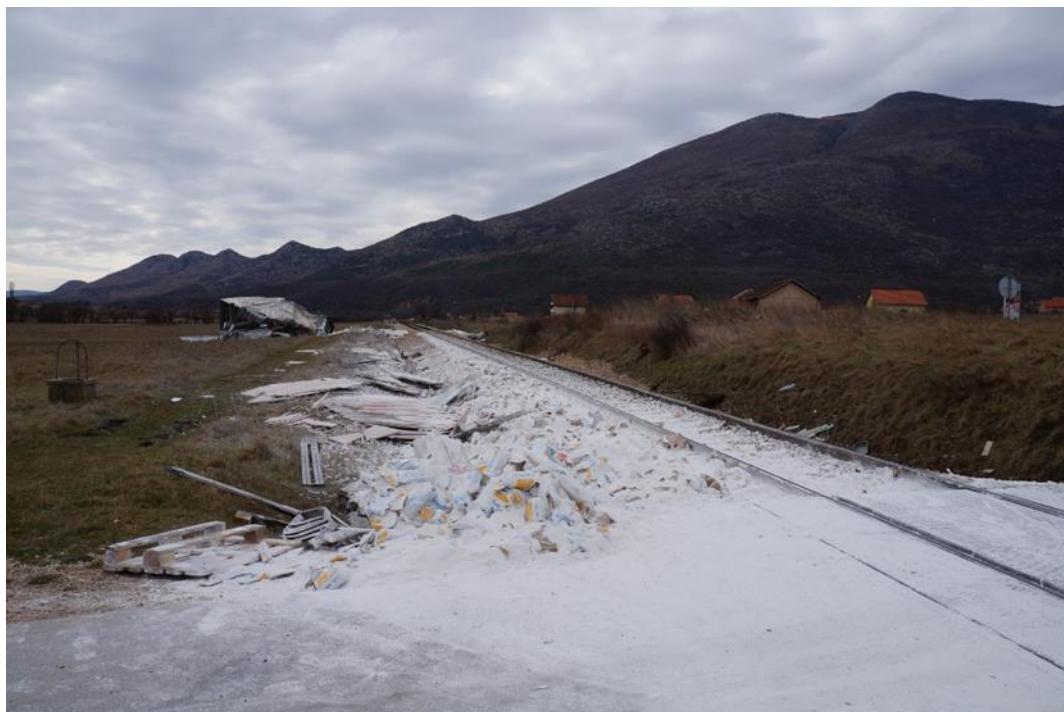
Na okolišu su vidljivi ostaci oštećenog/uništenog tereta prevoženog u priključnom vozilu.

Slika 7 Onečišćenje gornjeg ustroja pruge i prikaz uništenog tereta (Izvor AIN)

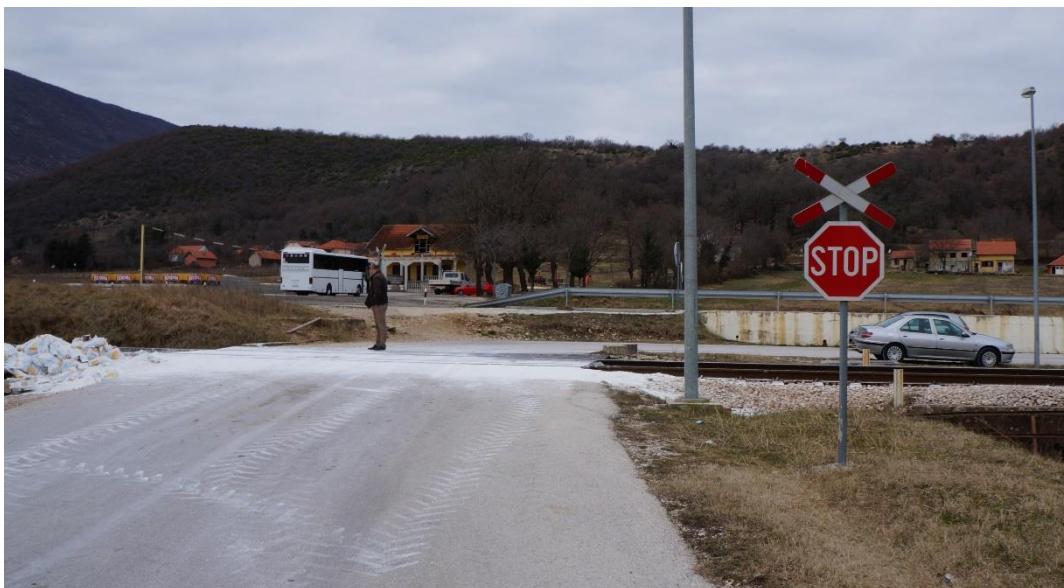
Slika 8 ŽCP Tvornica Knauf pogled sa istočne strane (Izvor AIN)

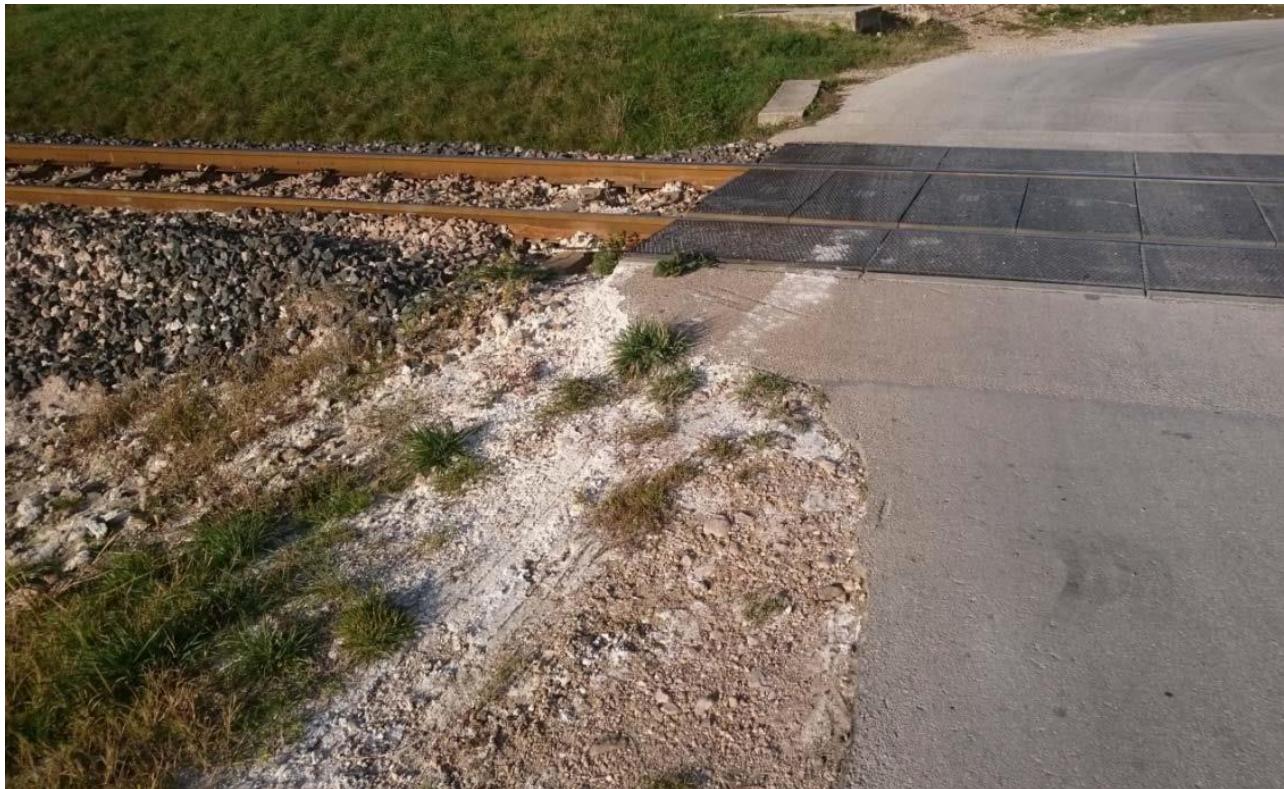
Na spomenute radnje negativno utječe i nagib istočnog kolnika od čak 6,99%, posebno u uvjetima kada u potpunosti natovareno teretno vozilo s istočne strane prijelaza kreće prema prijelazu. Sa zapadne strane zapadnog kolnika nalaze se kanali za odvodnju oborinskih voda dubine oko 1,00 m. Uz zapadni dio pruge te u prostoru između pruge i kolnika također se nalazi kanal za odvodnju oborinskih voda dubine oko 1,00 m. Za vrijeme mjerena prometnih tokova i analize prijelaza okolna vegetacija bila je do određene mjere primjereno održavana. Upitna je privozna i preglednost udesno sa zapadnog privoza, što u takvim situacijama može utjecati na stupanj sigurnosti. U situacijama smanjenje preglednosti i vidljivosti uzrokovane vremenskim uvjetima (magla i sl.), neodgovarajuće održavanom okolnom vegetacijom upitna je ukupna preglednost na željezničko-cestovnom prijelazu te mogućnost pravovremenog uočavanja vertikalne signalizacije osiguranja, odnosno nailaska vlaka.

Slika 9. Stanje kolnika neposredno prije ŽCP-a Tvornica Knauf (fotografirano 10. 11. 2015.)

b) Obnova površine kolnika s istočne strane – asfaltiranje dijela kolnika s lijeve strane kako bi kolnik bio iste širine kao i Strail podloga.

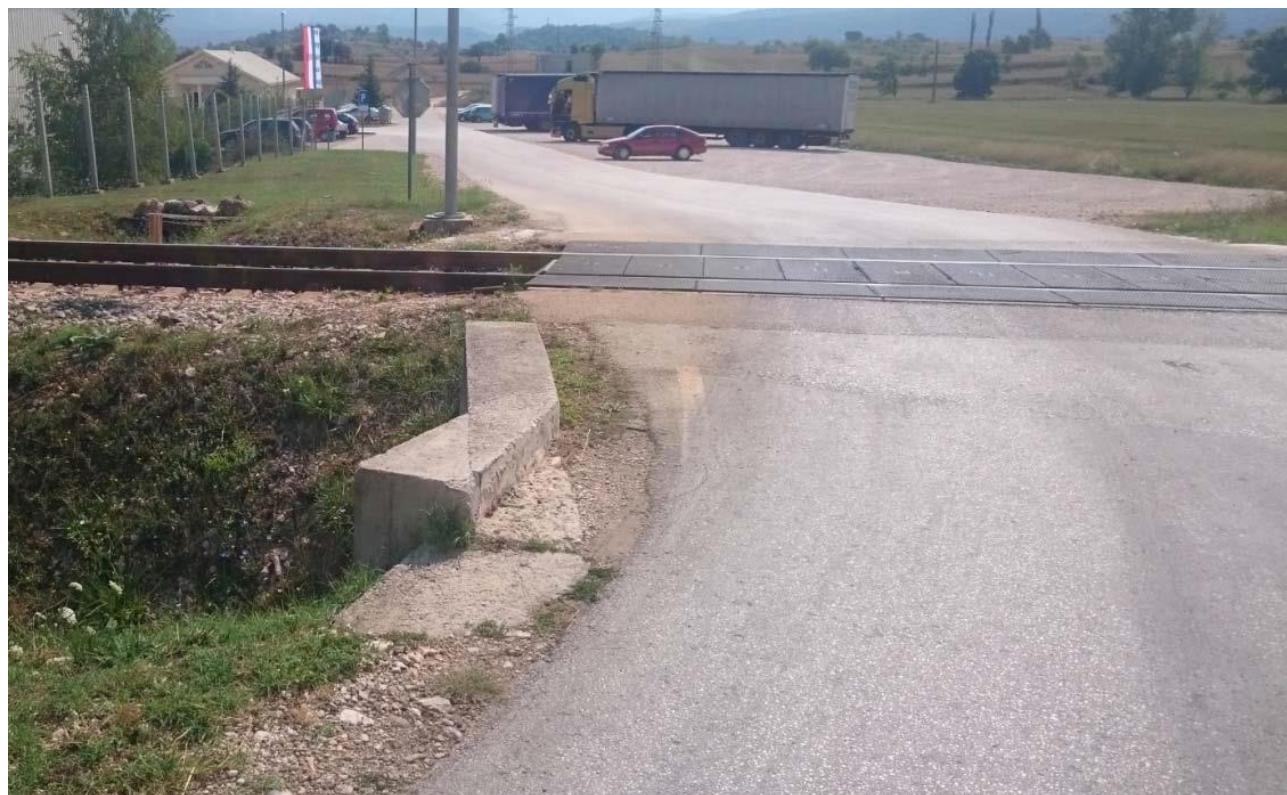
Sa zapadne strane kolnik je također sužen u odnosu na širinu *Strail* podloge, prije svega zbog postojanja betonske konstrukcije mosta odnosno odvodnog kanala koji se nalazi sa zapadne strane željezničke pruge (Slika 10.).

Slika 10. Širina kolnika u odnosu na širinu ŽCP-a Tvornica Knauf, pogled sa zapadne strane (fotografirano 11. 8. 2015.)

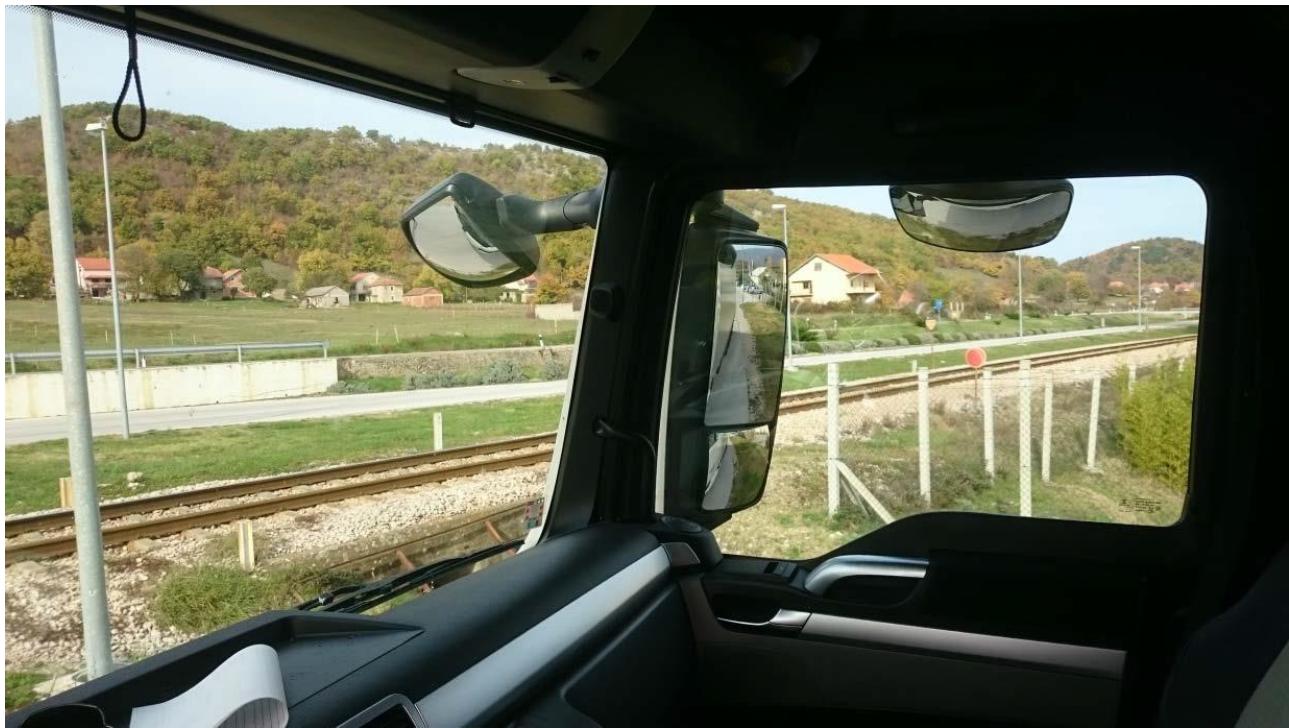
Slika 11. Preglednost na prugu s istoka prema smjeru Knina iz cestovnog teretnog vozila (fotografirano 10. 11. 2015.).

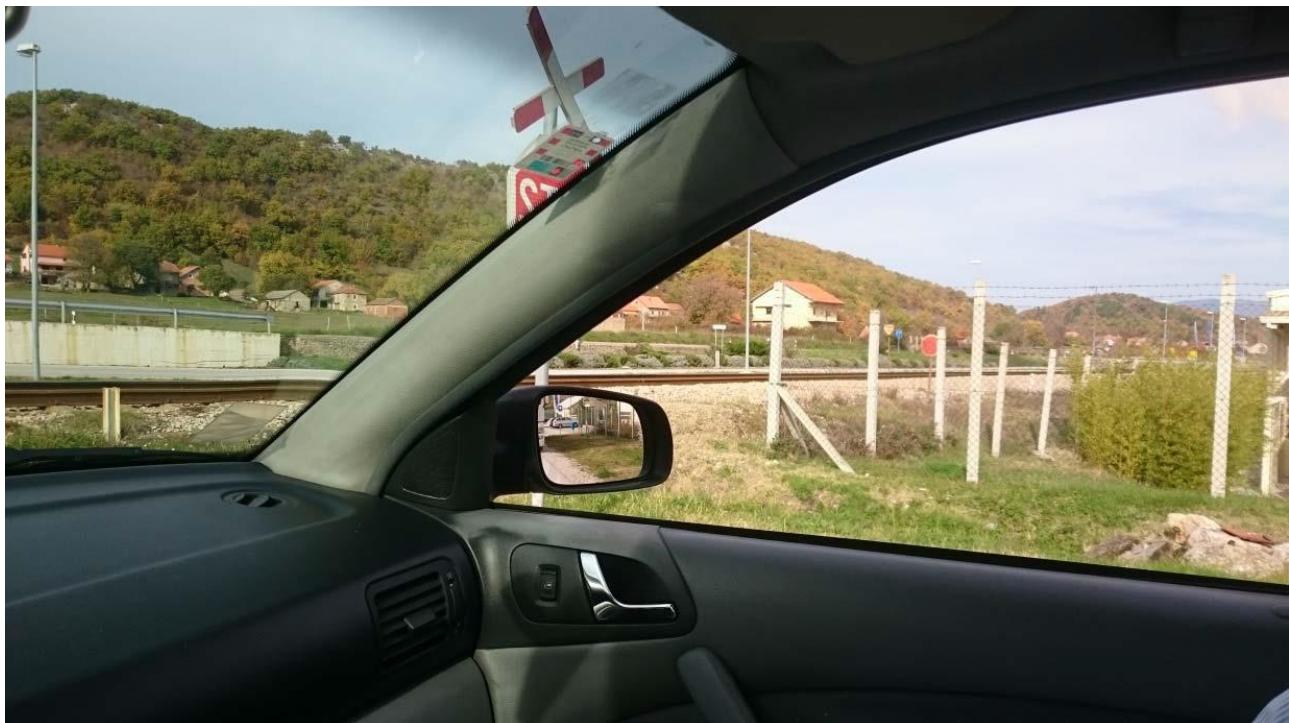
Slika 12. Preglednost na prugu s istoka prema smjeru Knina iz osobnog automobila (fotografirano 10.11.2015.)

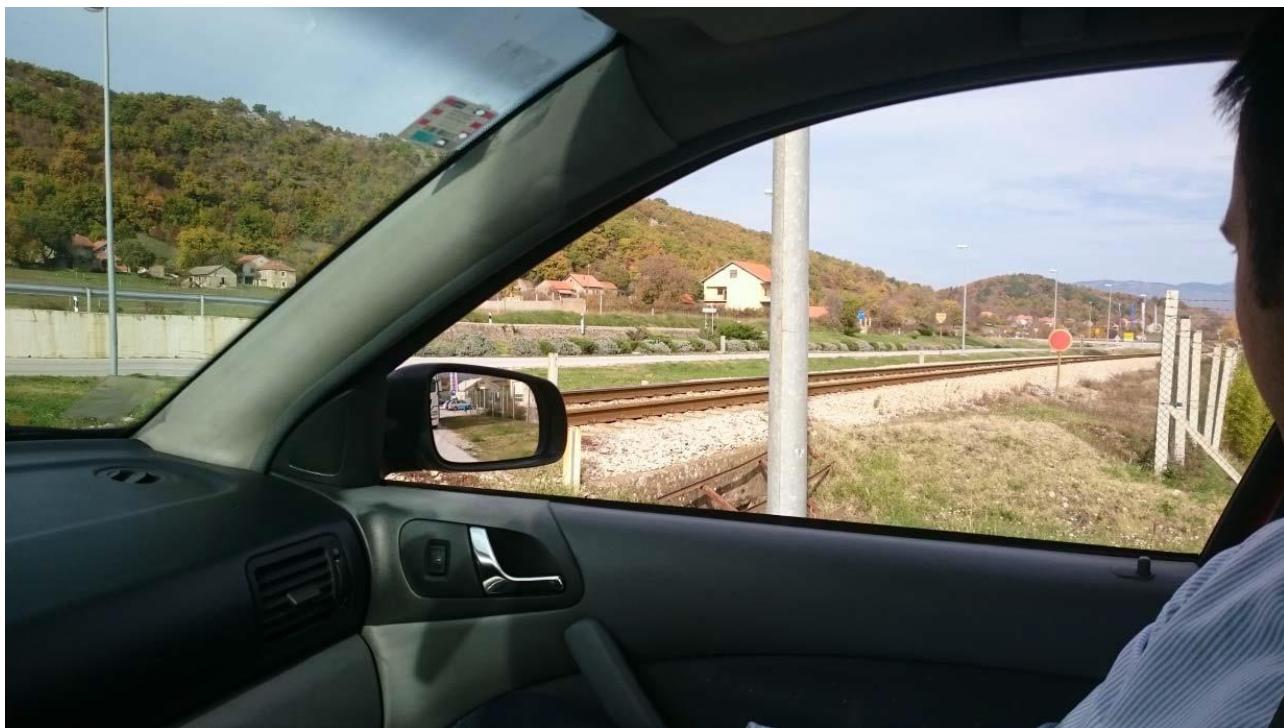
Slika 13. Preglednost na prugu prema smjeru Knina s istočnog privoza s pozicije pomaknutih prometnih znakova „STOP“ i „Andrijin križ“ (fotografirano 10. 11. 2015.)

SP 2/16: Pomaknuti znakove („Andrijin križ“ A47 i „STOP“ B02) na minimalnu udaljenost od tri metra od najbliže tračnice s obje strane željezničko-cestovnog prijelaza. (poglavlje 5.5.2).

- Pomicanje znaka („Andrijin križ“ A47 i „STOP“ B02) na minimalnu udaljenost od tri metra od najbliže tračnice s obje strane željezničko-cestovnog prijelaza. Preglednost na prugu na oba smjera i sa oba privoza bi se značajno povećala kao što se može vidjeti na Slici 14 na kojoj je prikazana preglednost prema smjeru Knina iz osobnog automobila koje je zaustavljeno na poziciji od tri metra od najbliže tračnice te na Slici 15. prema smjeru Drniša.
- Sukladno pomicanju znakova - iscrtavanje oznaka na kolniku H01, H03, H11 i H43.
- Postavljanje znaka B38 i C01 o prvenstvu prolaska.
- Redovito održavanje okolne vegetacije u zoni željezničko-cestovnog prijelaza zbog poboljšanja preglednosti (posebno smjer prema Splitu sa zapadne strane prijelaza).

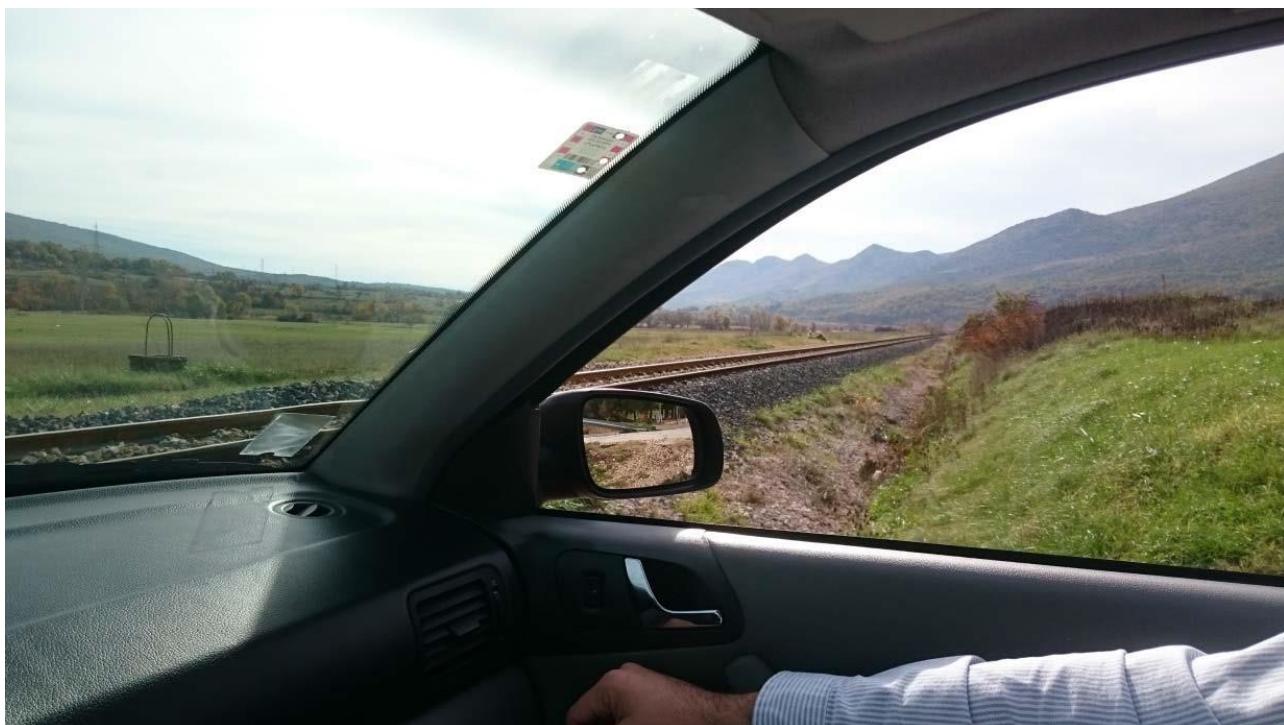
Slika 14. Preglednost na prugu prema smjeru Drniša s zapadnog privoza s pozicije pomaknutih prometnih znakova „STOP“ i „Andrijin križ“ (fotografirano 10. 11. 2015.)
