Agencija za istraživanje nesreća u zračnom, pomorskom i željezničkom prometu  
Odjel za istrage nesreća u željezničkom prometu

# **KONAČNO IZVJEŠĆE**

## **Iskliznuće na kolodvoru Zagreb Ranžirni, 27. ožujka 2017.**

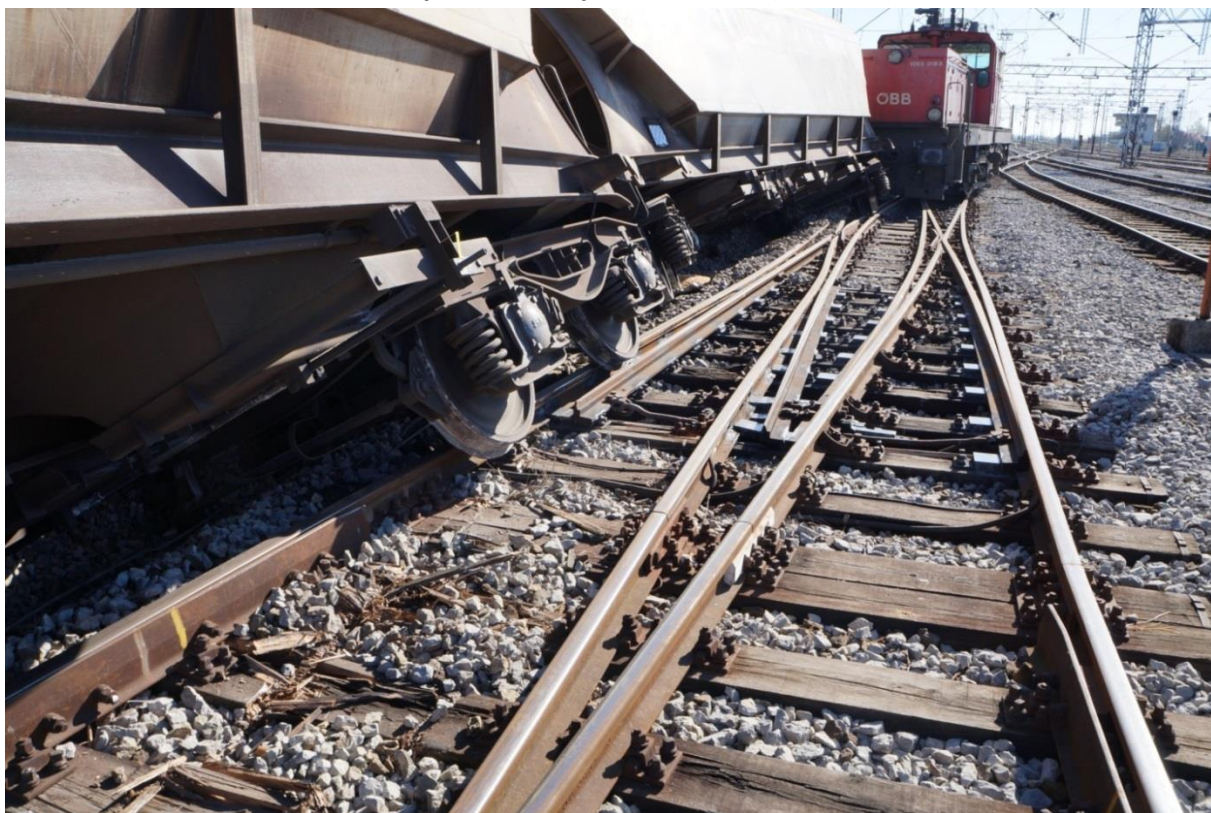
Slika 4. Opći snimak mjesta iskliznuća (Izvor AIN)

Drugi i treći vagon su se nagnuli na lijevu stranu te su udarili u stup portala kontaktne mreže i savili ga. Drveni pragovi, po kojima su prošli vijenci iskliznutih vagona, su mehanički intenzivno oštećeni na način da je došlo do lomljenja drvene građe pragova (slike 4 i 10).

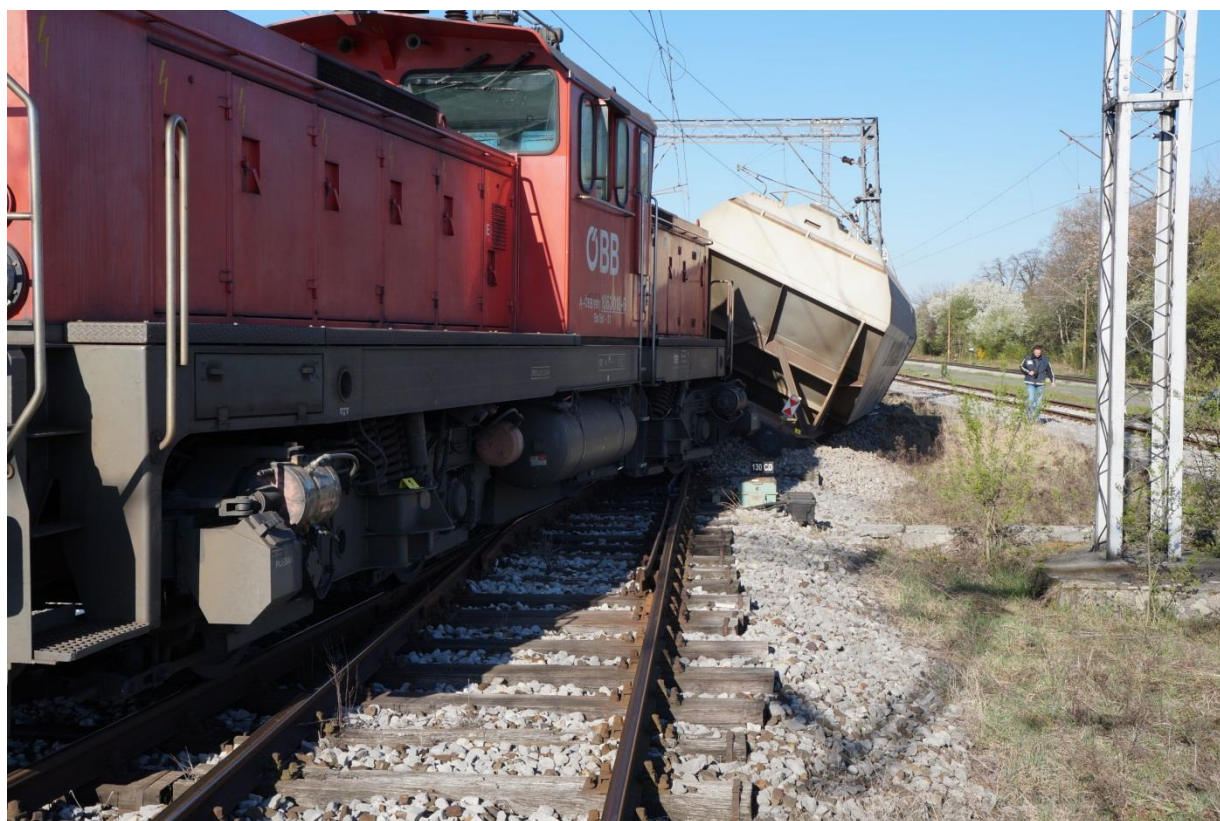
Slika 5. Bliži snimak manevarskog sastava kod skretnice 130 ab (Izvor AIN)

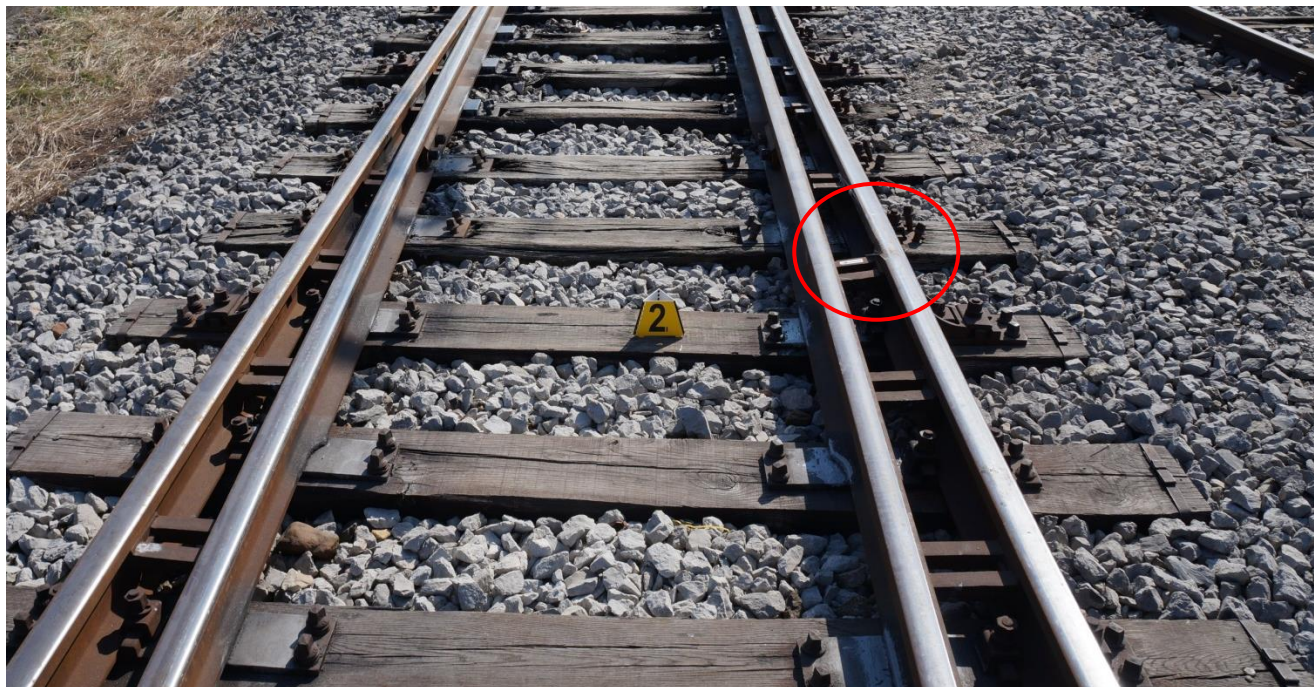
Slika 6. Bliži snimak mjesta iskliznuća (Izvor AIN)

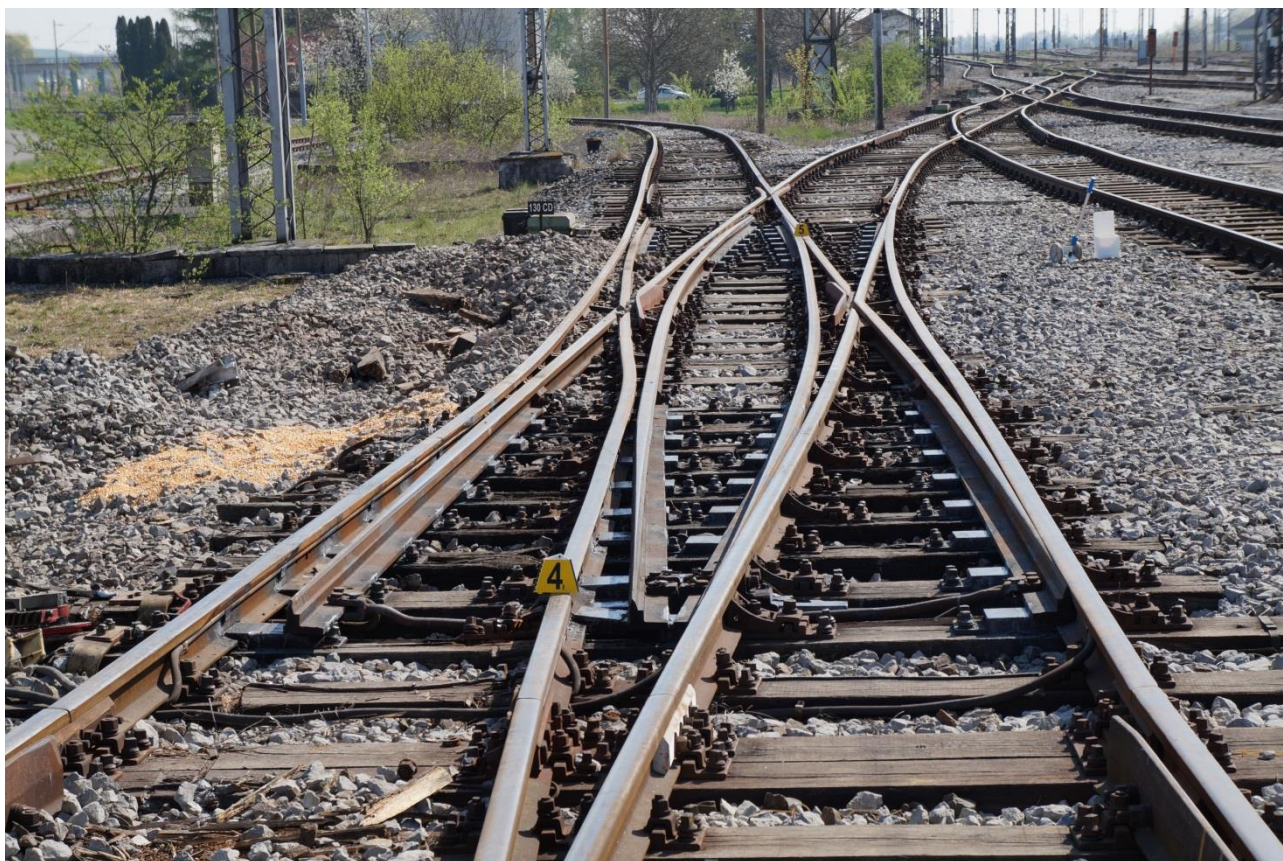
Slika 7. Bliži snimak skretnice 130 ab (Izvor AIN)

Pregledom položaja i stanja skretnica koje su bile na putu vožnje manevarskom sastavu utvrđeno je da je skretnica broj 128 postavljena za namjeravani put vožnje, dok skretnica broj 130 ab nije postavljena za namjeravani put vožnje. Slijedeća skretnica oznake 130 cd je pronađena postavljena za namjeravani put vožnje. Pregledom skretnica utvrđeno je da na dijelovima prevodničkog uređaja skretnice broj 128 postoje tragovi svježih mehaničkih oštećenja (slika 6) nastalih tijekom iskliznuća jedne osovine željezničkog vozila. Pogonski mehanizam skretnice broj 130 ab (elektropostavna sprava) je intenzivno mehanički oštećen na način da je sprava neupotrebljiva (slika 7, označena brojem 4).

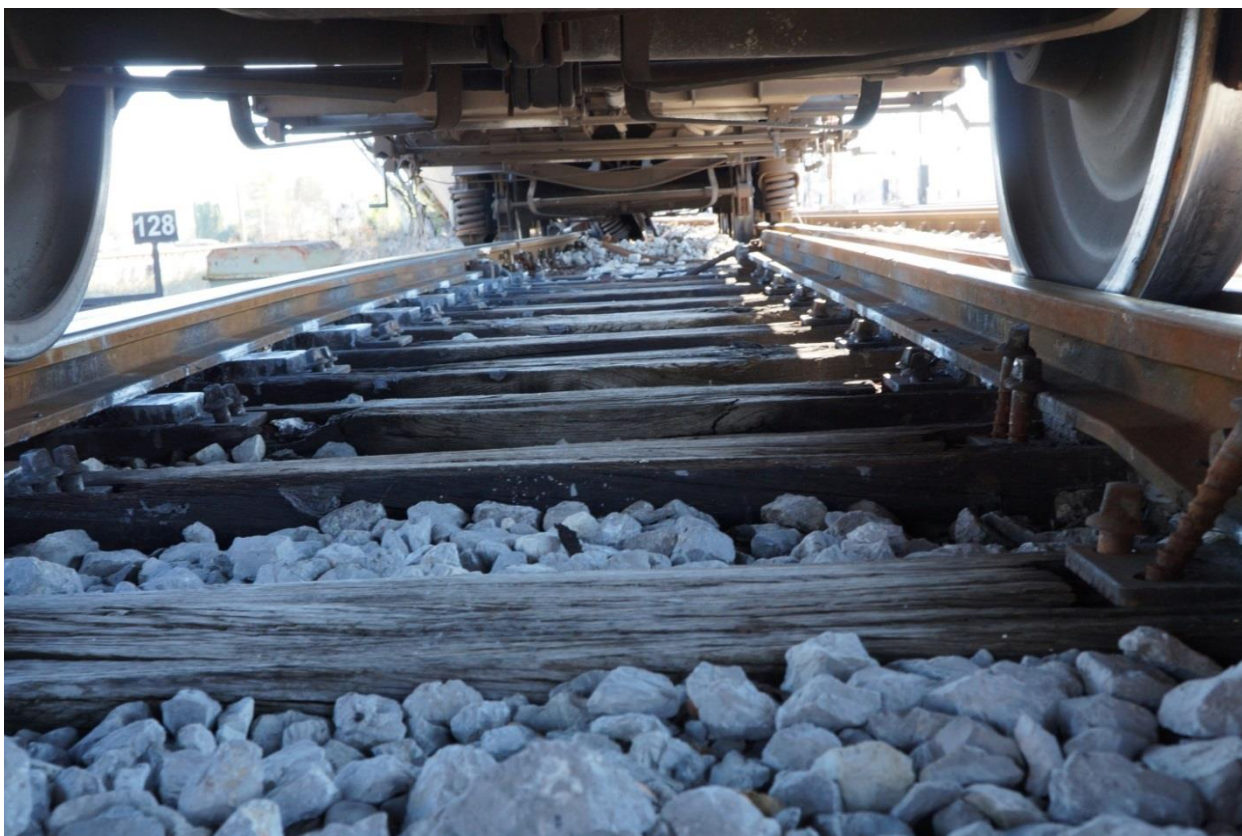
Slika 9. Bliži snimak mjesta iskliznuća (Izvor AIN)

Pregledom kolosijeka P 2 i spojnog kolosijeka, tijekom očevida utvrđeno je da je stanje istoga razmjerno loše, određeni broj vijaka na uzastopnim pragovima je bilo moguće rukom izvaditi (slika 9 i 10). Određeni pragovi su mjestimično truli, a dio pragova preko kojih su prošli iskliznuli vagoni je uništen. Dijelovi skretničkoga postrojenja također su uništeni.
