Agencija za istraživanje nesreća u zračnom, pomorskom i željezničkom prometu
Odjel za istrage nesreća u željezničkom prometu

**KONAČNO IZVJEŠĆE
Iskliznuće teretnih vagona prilikom manevriranja u
kolodvoru Slavonski Brod,
27. lipnja 2018.**

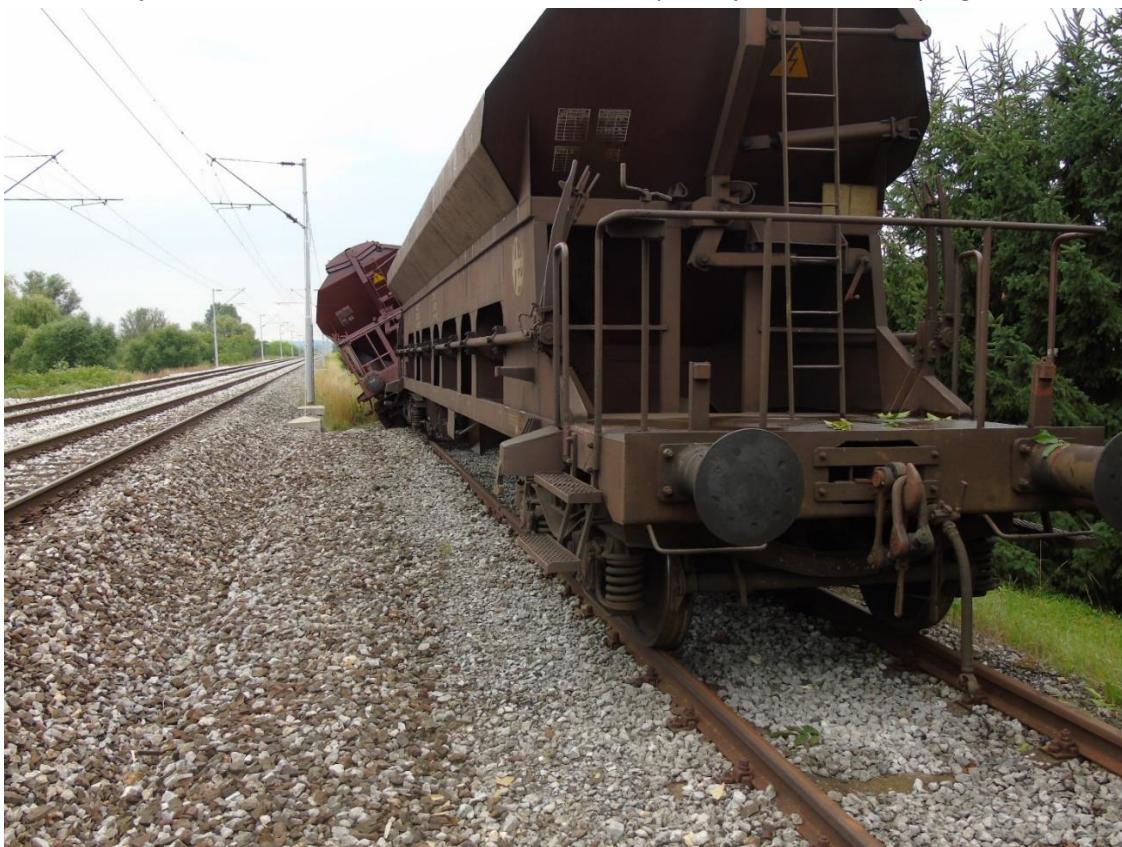
Dolaskom na mjesto nesreće na 35. kolosijeku u kolodvoru Slavonski Brod zatečen je teretni vagon serije Tadds-z brojčane oznake 31 78 0818 422-8, koji je probio prsobran navedenog kolosijeka i zaustavio se 11,2 metara dalje od kraja 35. kolosijeka na zelenoj površini.

Slika 4. – Opći snimak iskliznuća, 35. kolosijek Slavonski Brod (izvor slike: AIN)

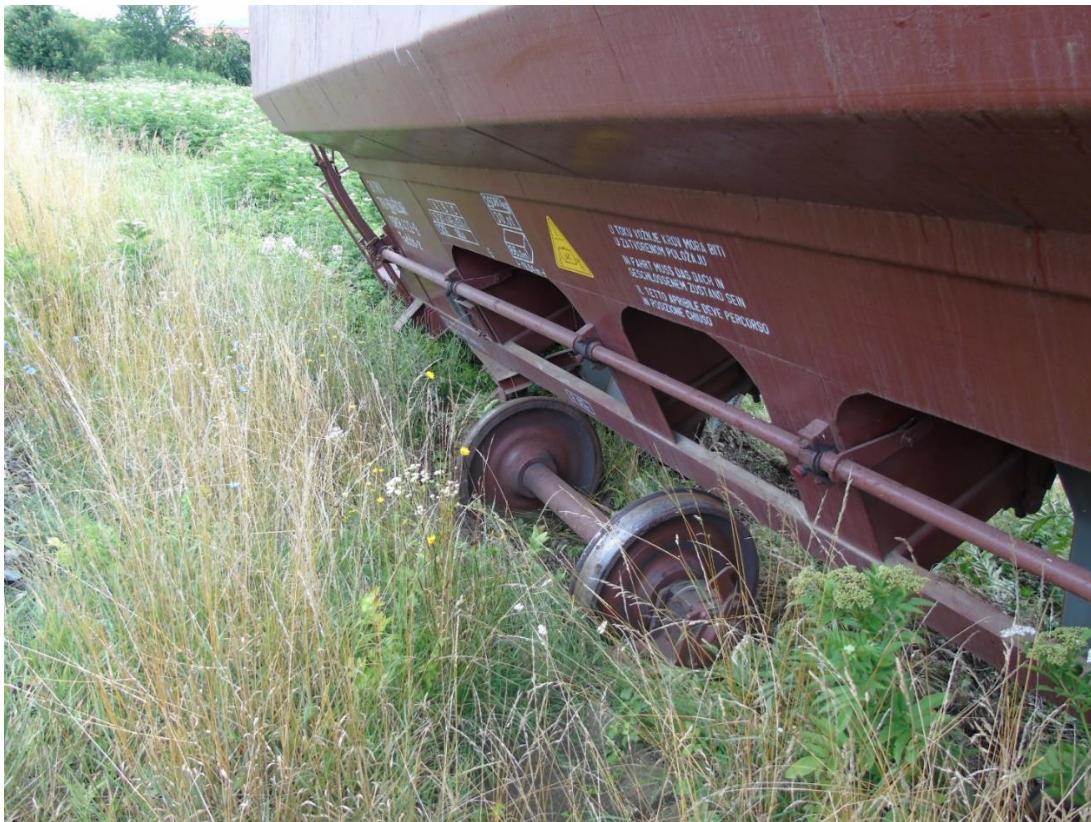
Kod prethodno navedenog vagona oba dvije osovine iz prvog okretnog postolja u pravcu vožnje ispale su van iz svojih položaja unutar okretnog postolja, te se je jedna nalazila sa lijeve strane vagona i sprječavala da se vagon ne okreće na lijevi bok (slika 5.). Druga osovinu se nalazila ispod samog okretnog postolja, a prsobran 35. kolosijeka nalazio se na sredini vagona sa njegove desne strane (slika 6.). Također vagon se bočno zaustavio nedaleko od stupa broj 8. kontaktne mreže. Na vagonu su vidljiva veća oštećenja na donjem postroju, dok nisu bila vidljiva nikakva oštećenja na sanduku vagona.

Slika 5. – Lijeva strana iskliznulog vagon (izvor slike: AIN)

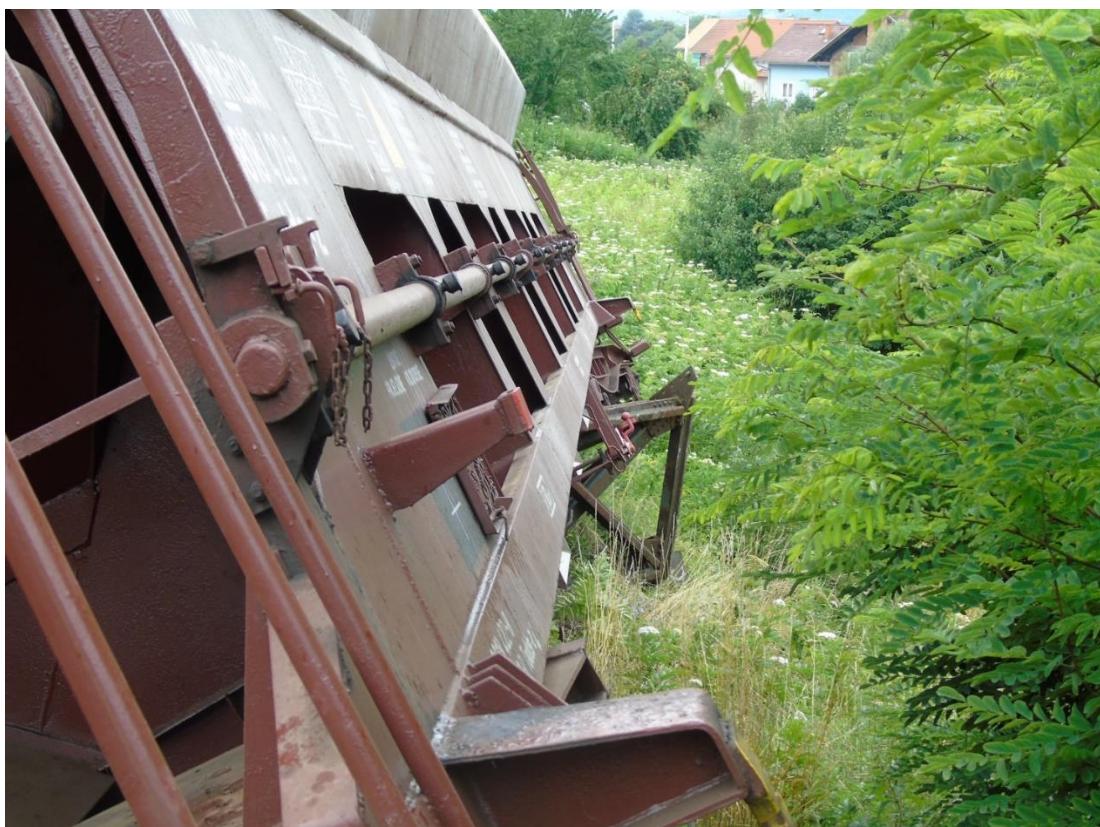
Prsobran 35. kolosijeka u kolodvoru Slavonski Brod nalazi se u položaju 222+050 km pruge oznake M104.

Slika 6. – Prsobran 35. kolosijeka (izvor slike: AIN)

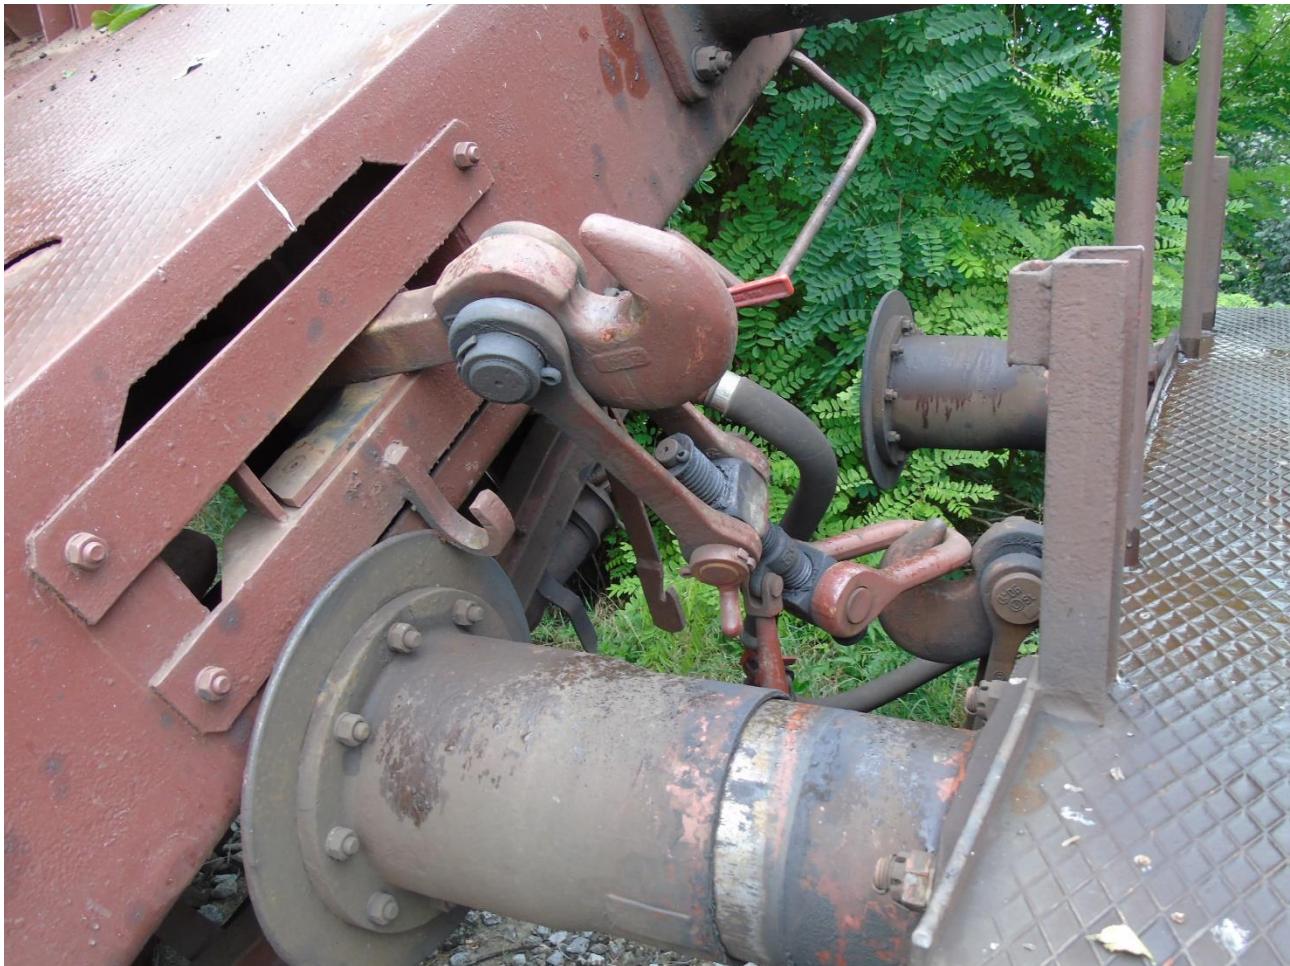
Drugi teretni vagon serije Tadds-z brojčane oznake 31 78 0818 592-8 nije iskliznuo sa 35. kolosijeka, ostao je i dalje zakvačen sa kvačilom prvog iskliznulog vagona i vidljiva su bila oštećenja na odbojnoj i vlačnoj opremi istog vagona (slika 7.).

Slika 7. – Oštećenja na spoju vagona (izvor slike: AIN)

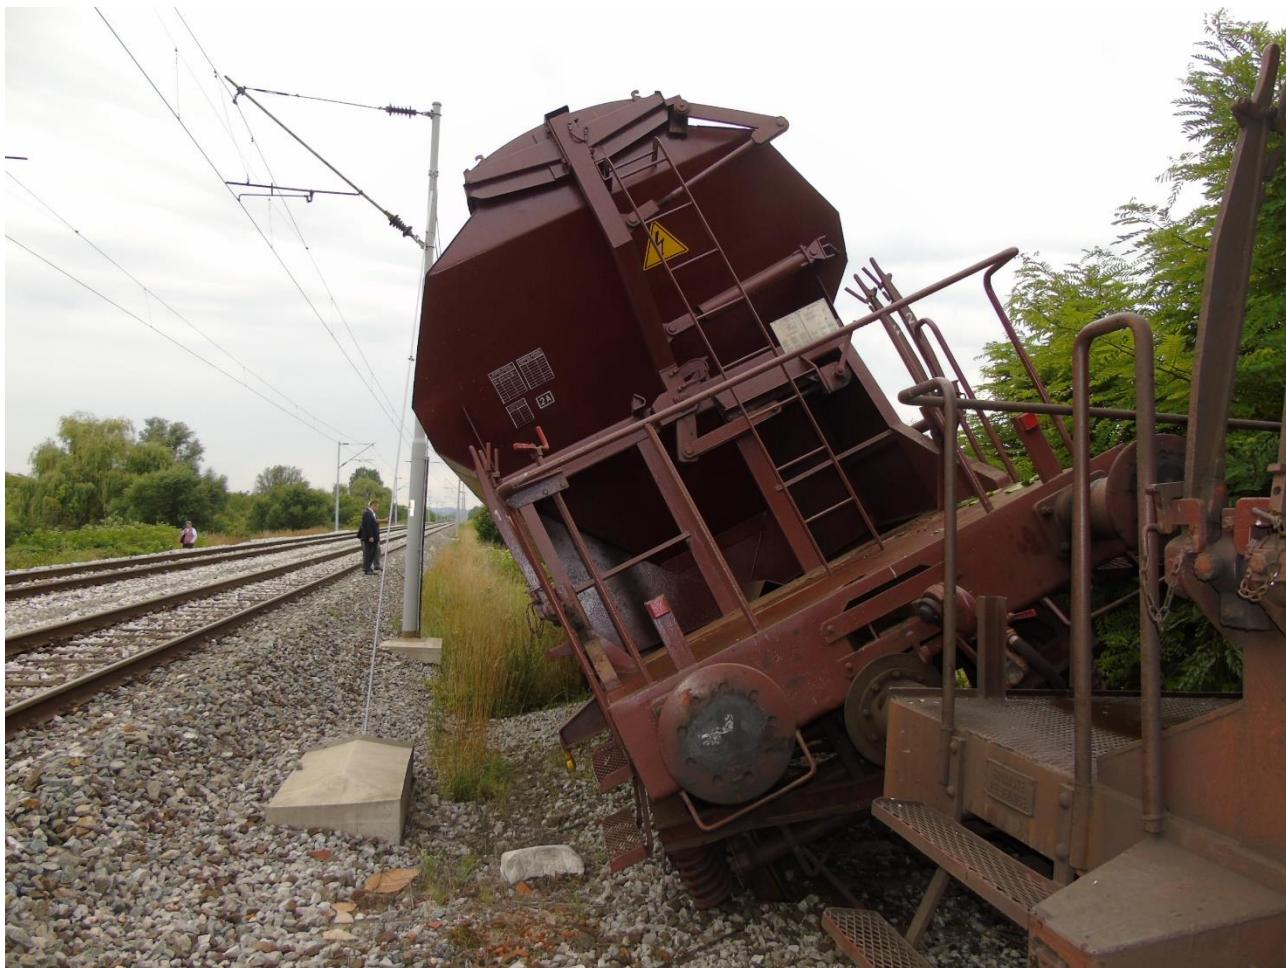
Prva dva vagona u pravcu guranja manevarskog sastava bila su serije Tadds-z, te su se nakon zaustavljanja manevarskog sastava nastavila i dalje ne kontrolirano kretati u smjeru vožnje. Nakon što je prvi teretni vagon (31 78 0818 422-8) naletio na prsobran 35. kolosijeka isti je u potpunosti uništilo, te je iskliznuo sa oba dva okretna postolja. Drugi teretni vagon zaustavio se na prvom vagonu i nije iskliznuo sa 35. kolosijeka.

Slika 7. Iskliznuli teretni vagoni (Izvor AIN)
