Agencija za istraživanje nesreća u zračnom, pomorskom i željezničkom prometu
Odjel za istrage nesreća u željezničkom prometu

KLASA: 341-09/15-01/37

Zagreb, 11.04.2017.

**KONAČNO IZVJEŠĆE
Bjelovar, ozbiljna nesreća na ŽCP Male Sredice,
28. prosinca 2015.**

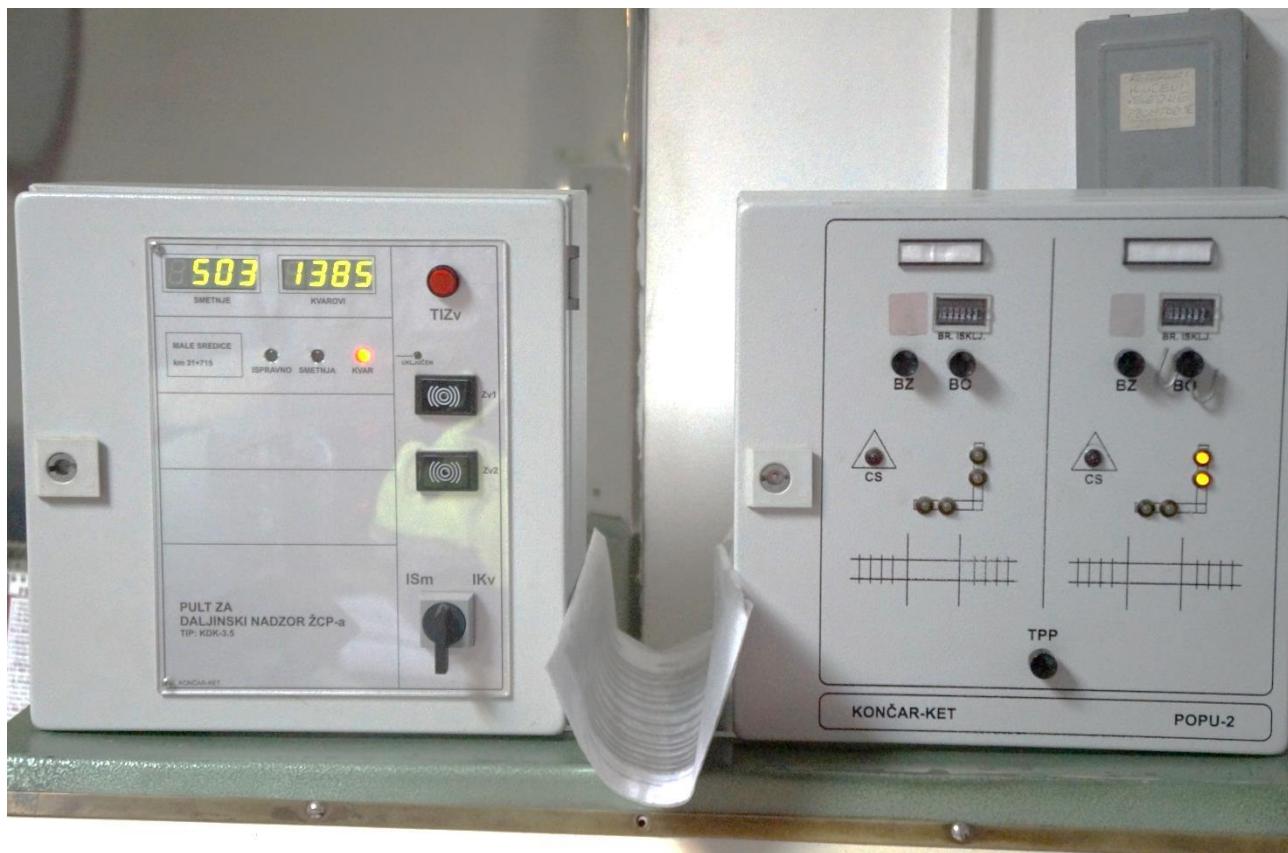
Slika 4. Pult za daljinsko upravljanje i daljinski nadzor rada ŽCP-a (izvor AIN)

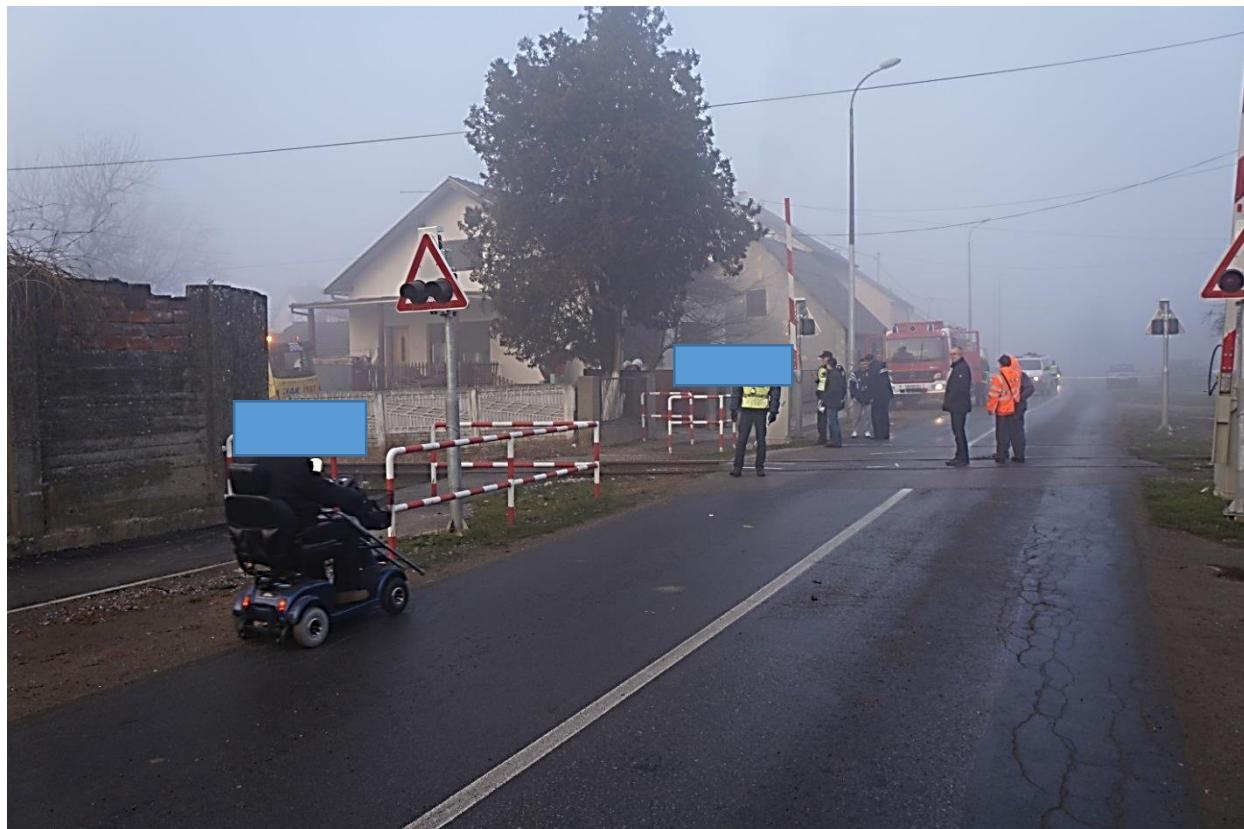
Slika 5. Opći prikaz mesta događaja iz pravca ulice Male Sredice (izvor AIN)

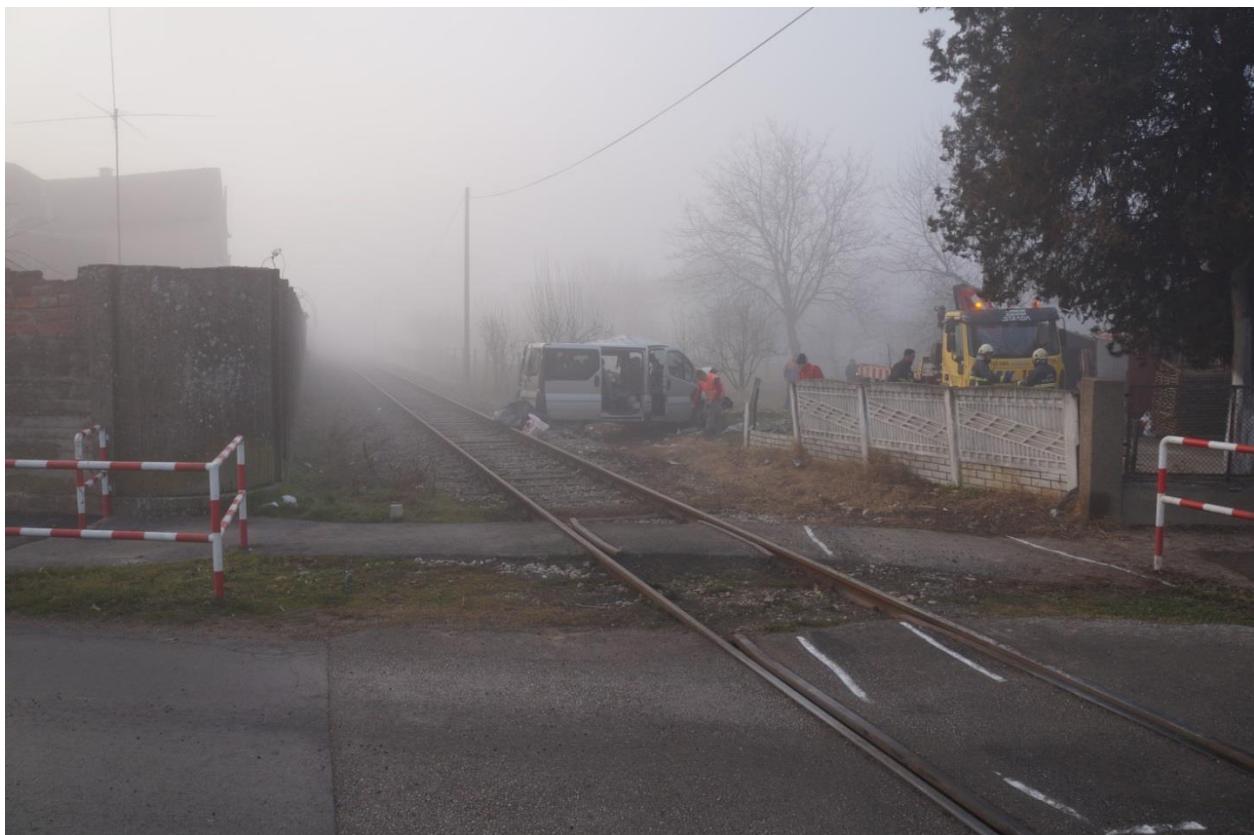
Slika 6. Opći prikaz mjesto događaja iz pravca nailaska vlaka (izvor AIN)

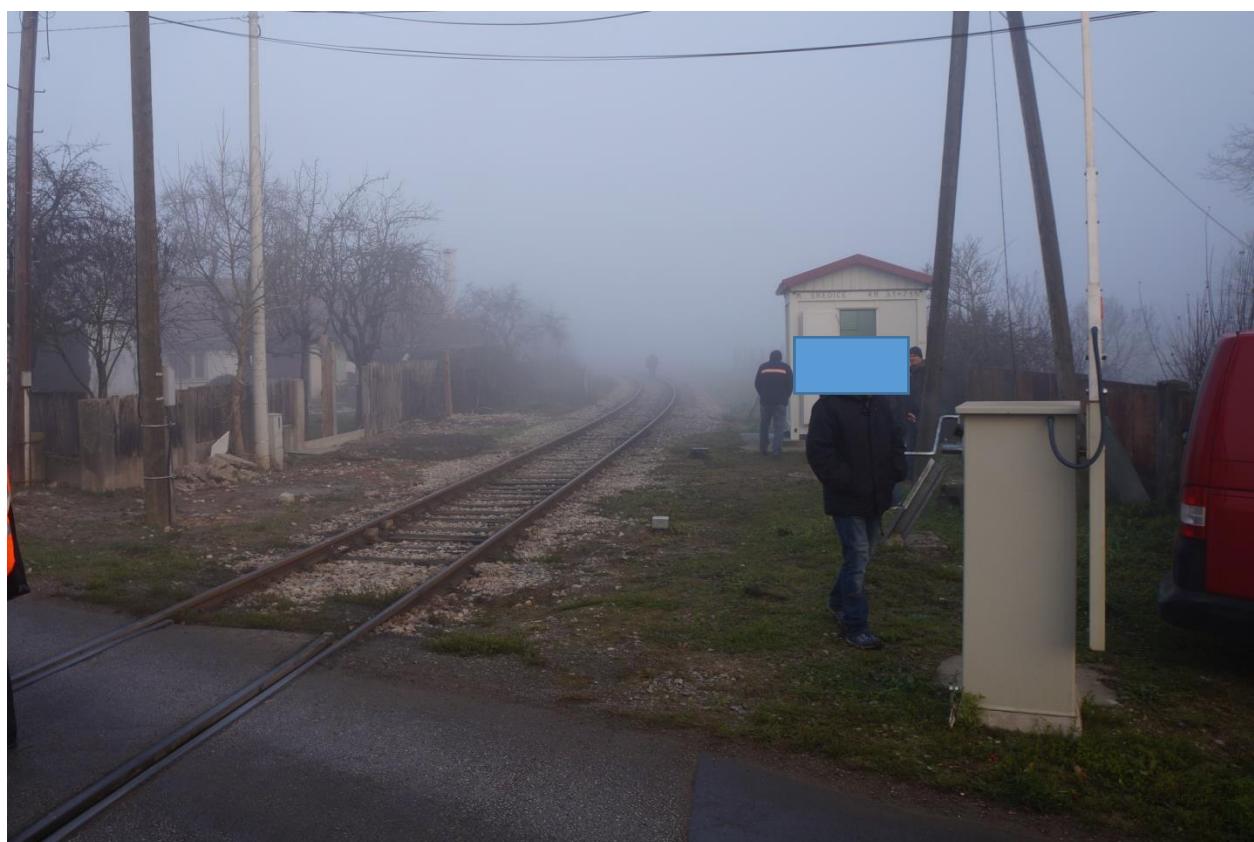
Slika 7. Opći snimak mjesto događaja prema kolodvoru Bjelovar (izvor AIN)

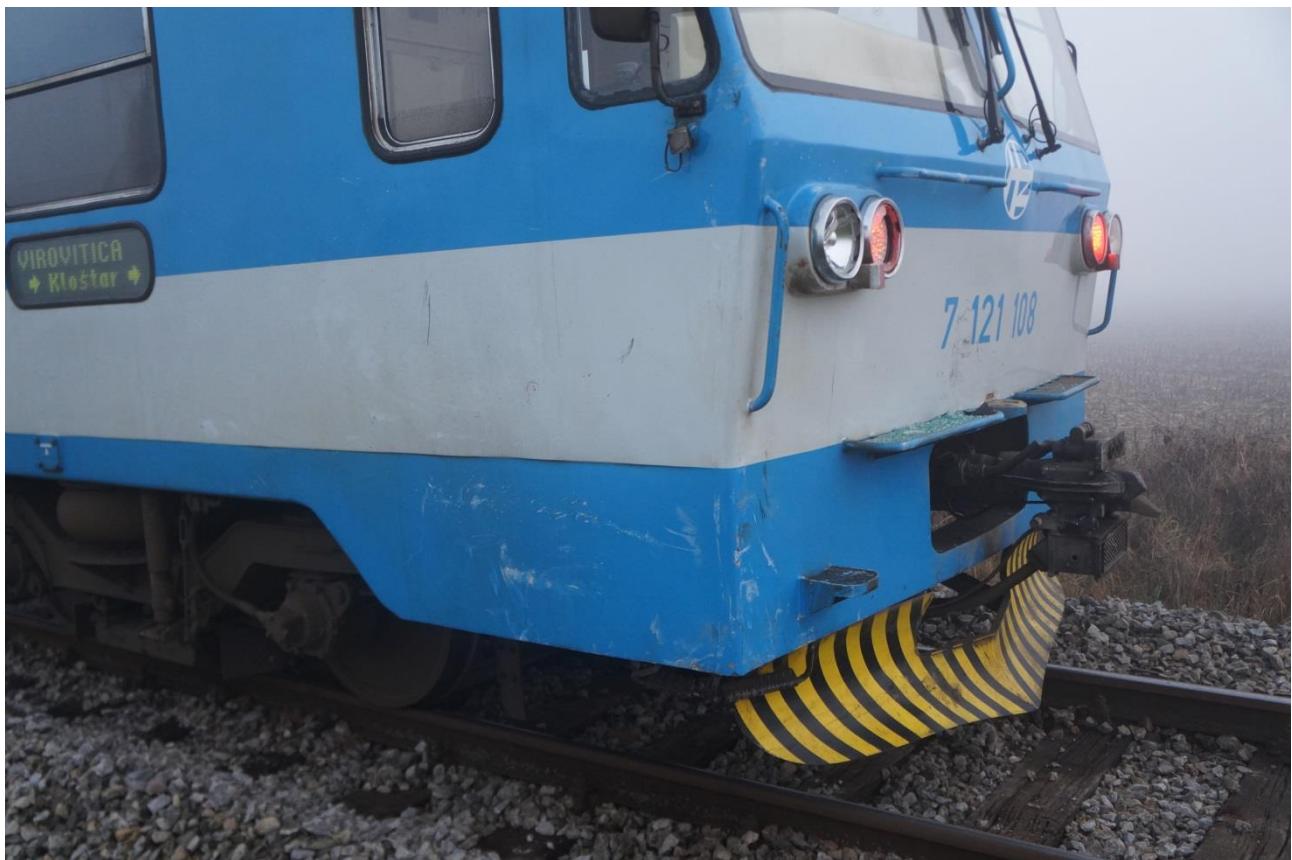
Slika 8. Bliži snimak prednje desne strane vlaka (izvor AIN)

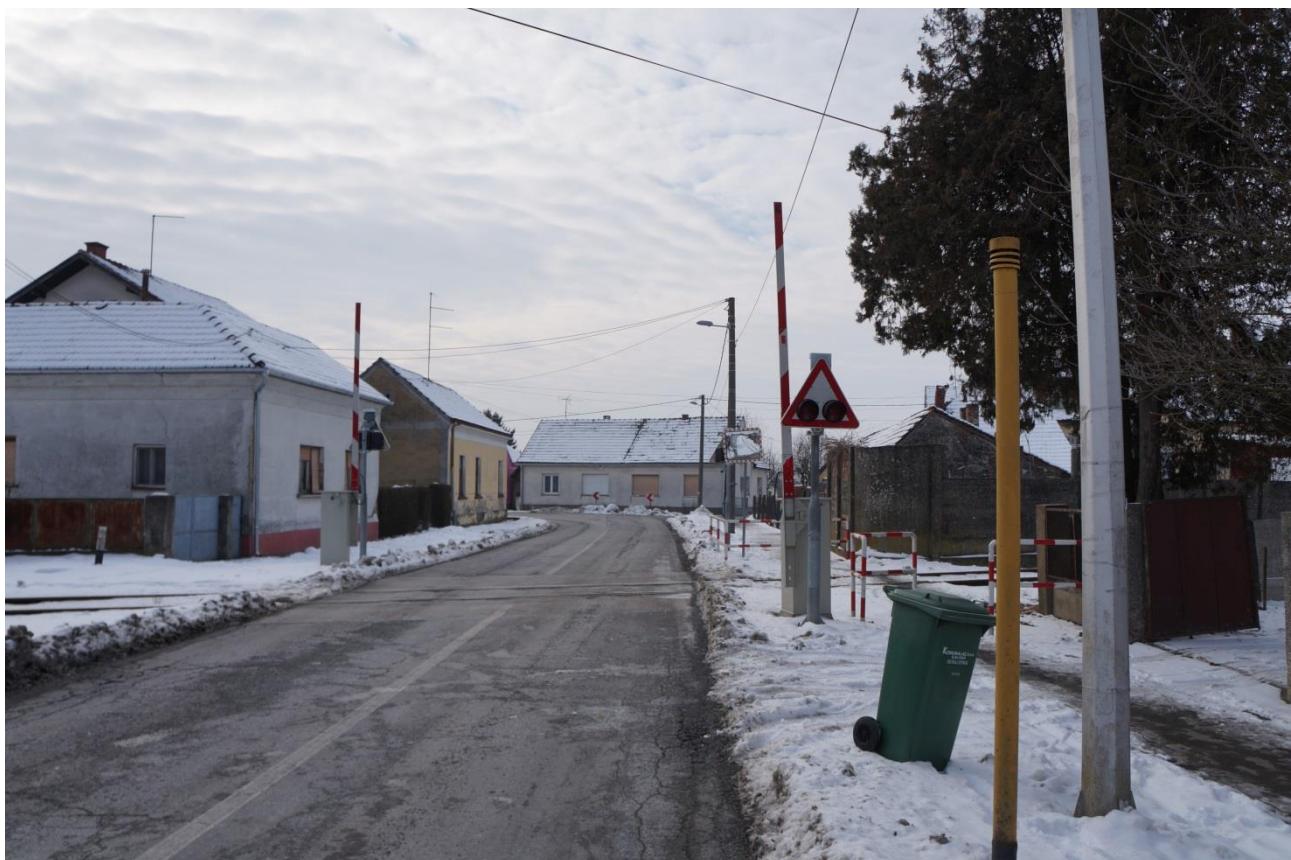
Slika 11. ŽCP Male Sredice s ugrađenim zrcalom (Izvor AIN)

- Željeznički prijevoznik je nakon provedene interne istrage otkazao ugovor o radu predmetnog strojovođi.
- Upravitelj infrastrukture je nakon provedene istrage predmetnoga prometnika vlakova poslao na dodatno školovanje.
- U cilju poboljšanja preglednosti pruge vozačima cestovnih vozila na ŽCP-u Male Sredice je ugrađeno prometno zrcalo, koje povećava preglednost na prugu u pravcu kolodvora Bjelovar.
- U cilju podizanja razine svjesnosti sudionika u prometu i edukaciji građana (a između ostalih i vozača cestovnih vozila) Upravitelj infrastrukture provodi edukativno preventivnu akciju „Vlak je uvijek brži“, kao dio međunarodne akcije ILCAD. Svrha akcije „Vlak je uvijek brži“ je, između ostaloga, ukazati na učestalo nepoštivanje prometne signalizacije.
- Upravitelj infrastrukture ima računalnu aplikaciju preko koje se na dnevnoj bazi prati pouzdanost rada željezničko-cestovnih prijelaza.
