KLASA: 341-09/15-01/19
URBROJ: 699-06/1-16-100
Zagreb, 18. siječnja 2017.

KONAČNO IZVJEŠĆE

Split, ozbiljna nesreća na kolodvoru Split Predgrađe, 30. lipnja 2015.

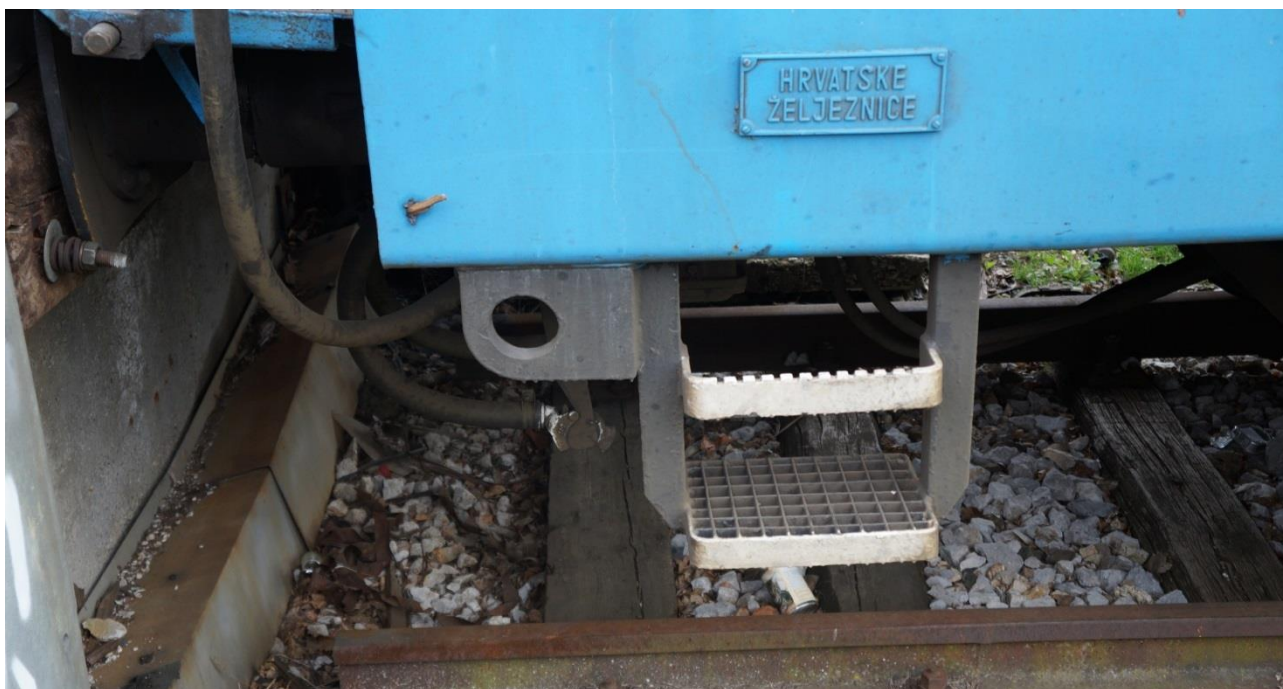
Slika 8. Stuba na vagonu za prijevoz automobila serije MDDIm (Izvor AIN)

Obzirom na navedene tehničke dimenzije i oblik naveden u ERA/TD/2012-04/INT očito je da stube koje se ugrađuju na vagone serije MDDIm, nisu predviđene za procese rada manevriranja, već isključivo za lakši pristup prijevoznicima sredstvima koja se transportiraju u vagonima serije MDDIm.

Rukohvat za predviđeni proces manevriranja mora biti izrađen od okruglog punog željeza ili željezne cijevi minimalnog promjera 20 mm, dok je maksimalni promjer ograničen na 35 mm, također udaljenost između rukohvata i prve plohe treba biti barem 120 mm (ERA/TD/2012-04/INT).
