Agencija za istraživanje nesreća u zračnom, pomorskom i željezničkom prometu
Odjel za istrage nesreća u željezničkom prometu

Zagreb, 20. listopada 2021.

KONAČNO IZVJEŠĆE

Incident samopokretanje teretnog vlaka broj 41991, izbjegnut sudar vlakova na kolodvoru „Lipovljani“, 15.11.2020.

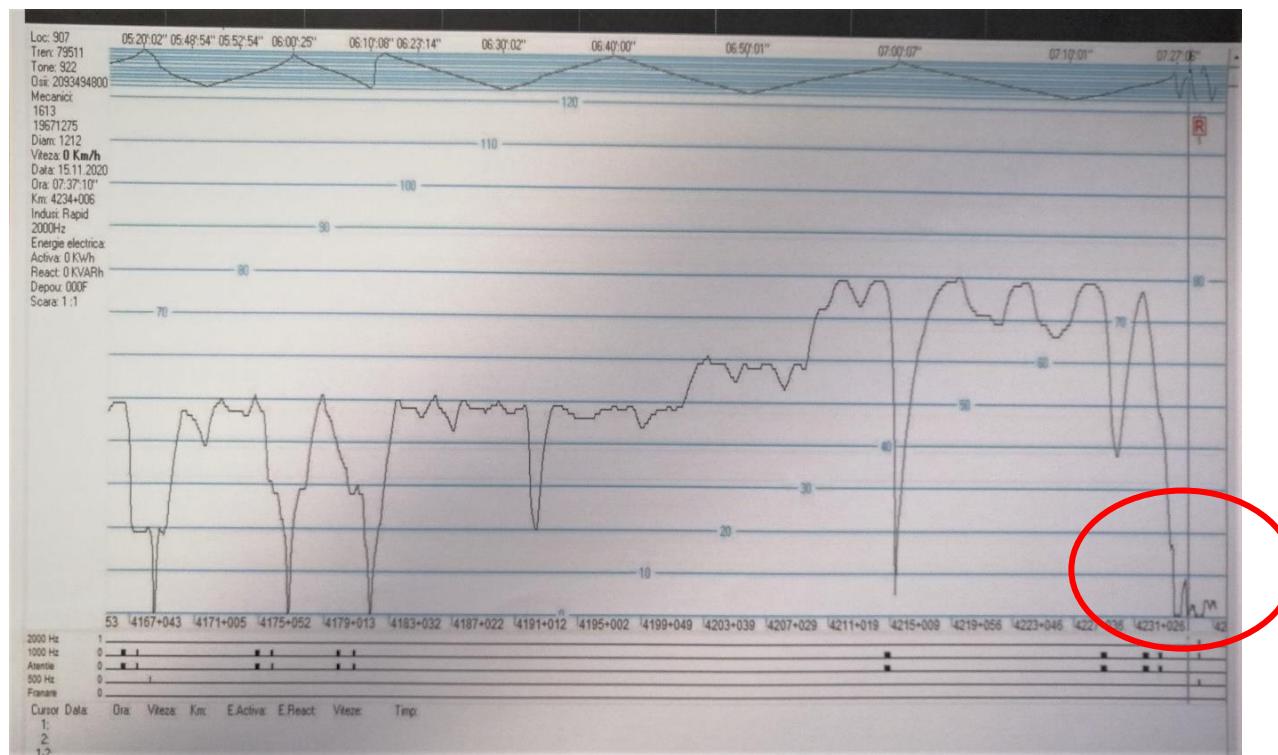
Pregledom zapisa briznomjera vučnog vozila 91 53 0400 907 (Slika 4.), vlak br. 41991 zaustavio se u kolodvoru Lipovljani u 07:27 sati (vrijednost brzine pala je na 0 km/h). Zatim je u 07:29 sati brzina vlaka postepeno počela rasla, a prije samog zaustavljanja izmjerena je brzina od 9 km/h. Uređaj za kontrolu budnosti koji je ugrađen na vučnom vozilu reagira kod brzine od 10 km/h.

Slika 4. – Zapis brzine vlaka br. 41991 (Izvor slike: Train Hungary)

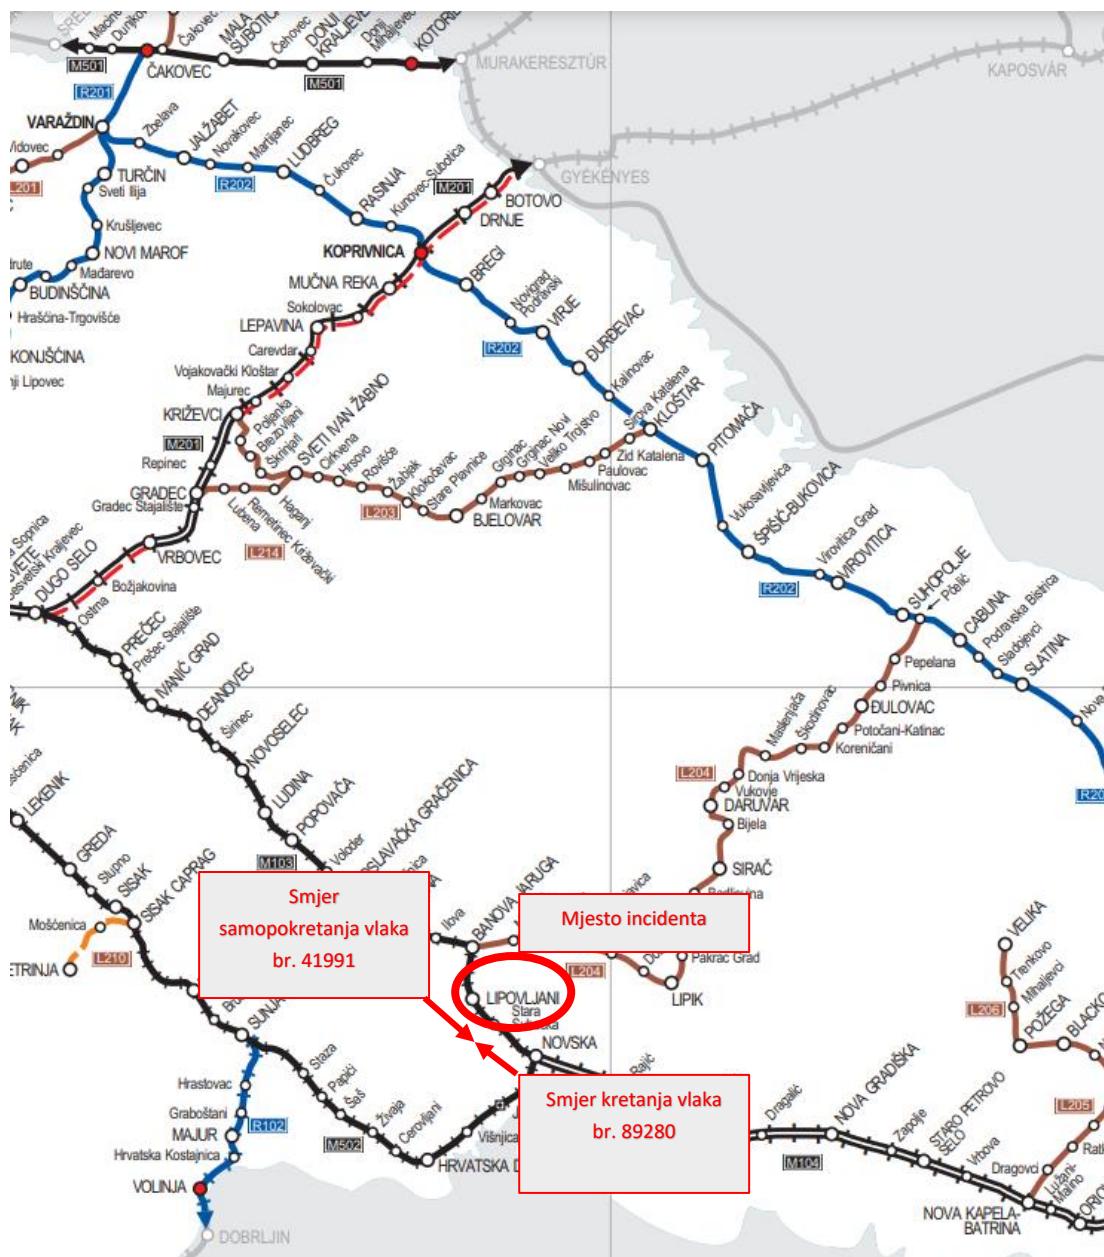
Predmetni incident (Slike 5., 6., 7., 8. i 9.) dogodio se na kolodovoru Lipovljani, pruge oznake M103 koja je elektrificirana jednokolosiječna pruga. Vlak br. 41991 samopokrenuo se sa 3. kolosijeka nakon izlaska strojovođe iz lokomotive, prošao skretnicu broj 3 te presjekao i prošao skretnicu broj 1.

Slika 5. – Karta incidenta (Izvor slike: HŽI)

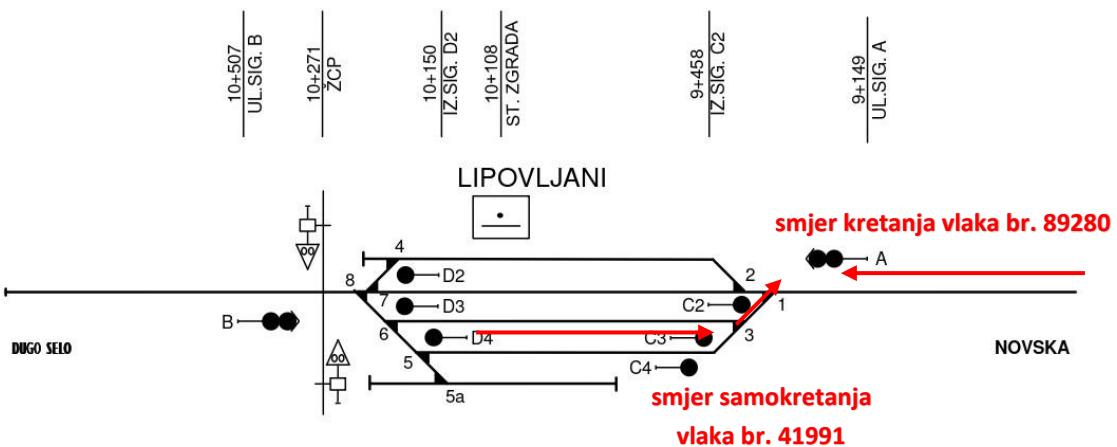
Slika 6. – Mjesto incidenta (izvor slike: HŽI)

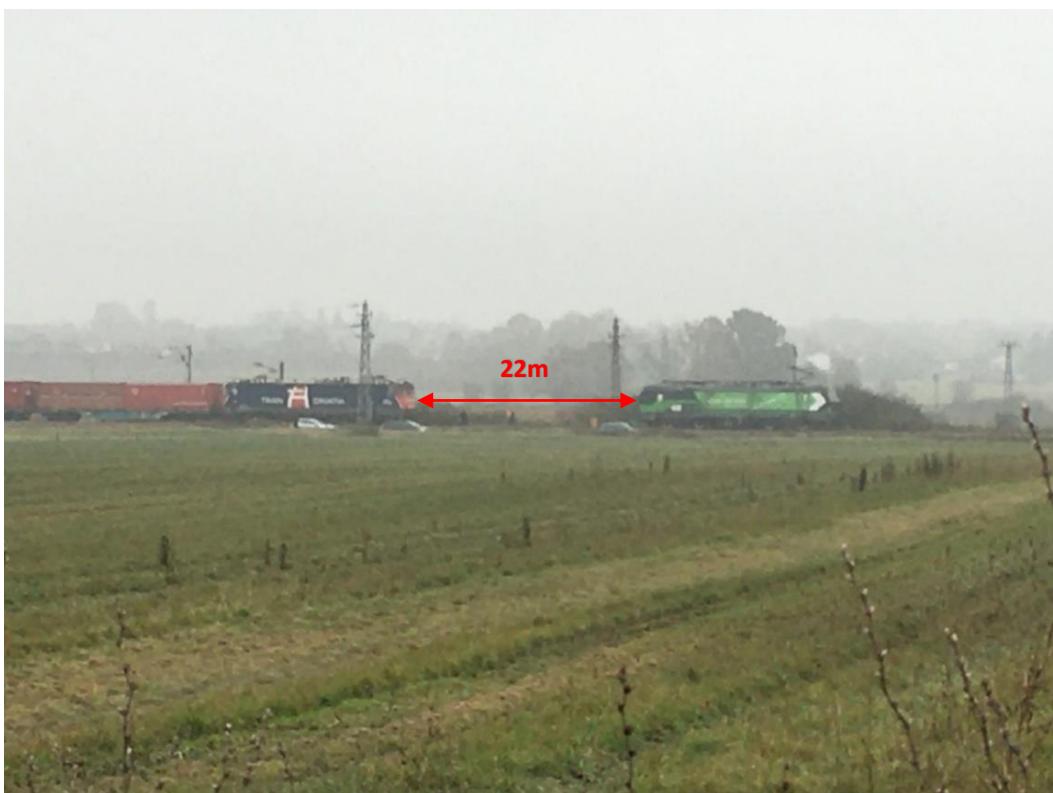
Slika 7. – Opći snimak incidenta (izvor slike: A/N)

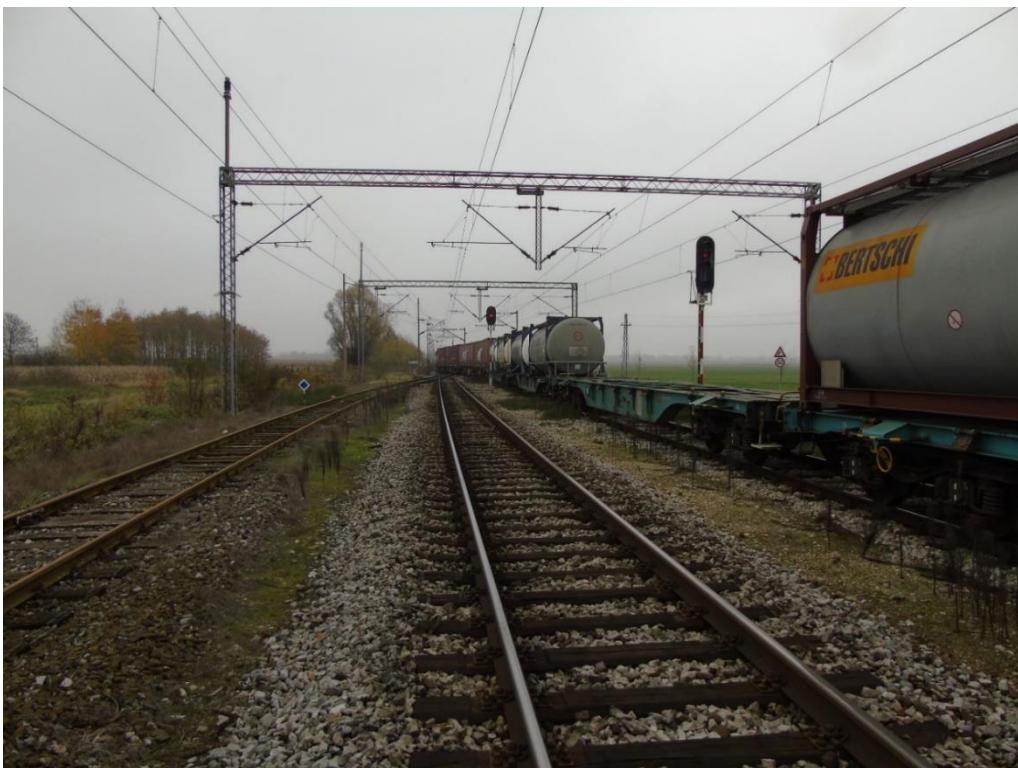
Slika 8. – Zaustavljeni vlak broj 41991 (Izvor slike: AIN)

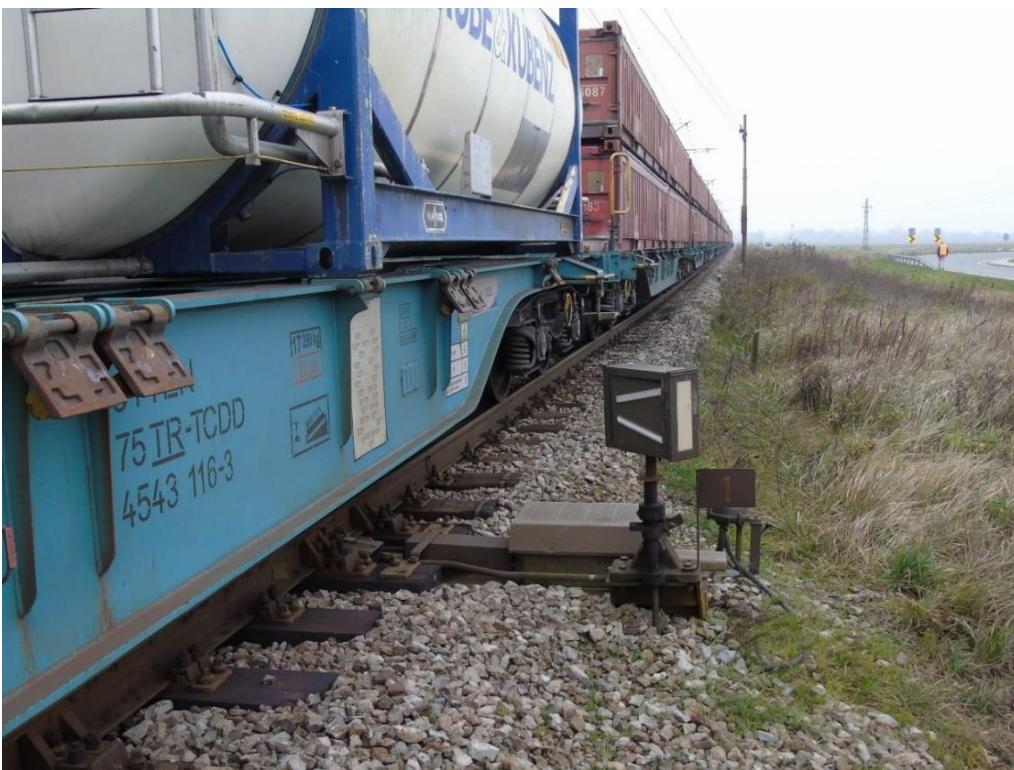
Slika 9. – Presjek skretnice br. 1 (Izvor slike: AIN)

Nakon izvršenog očevida i povlačenja vlakova sa otvorene pruge, pregledane su skretnice od strane djelatnika PRJO SS i TK, EEP i KM Centar - Dionica SS i TK Novska i NG Novska, te je utvrđena ispravnost rada skretnica.

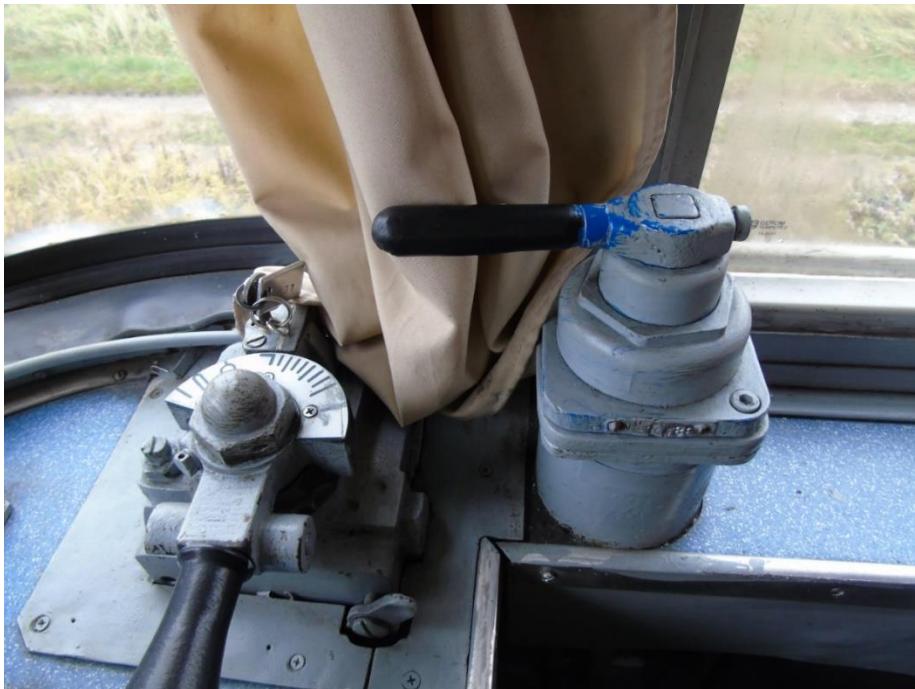
Slika 11. – Prikaz položaja ručica kočnika ostavljenih od strane stojovođe A (izvor slike: A/N)

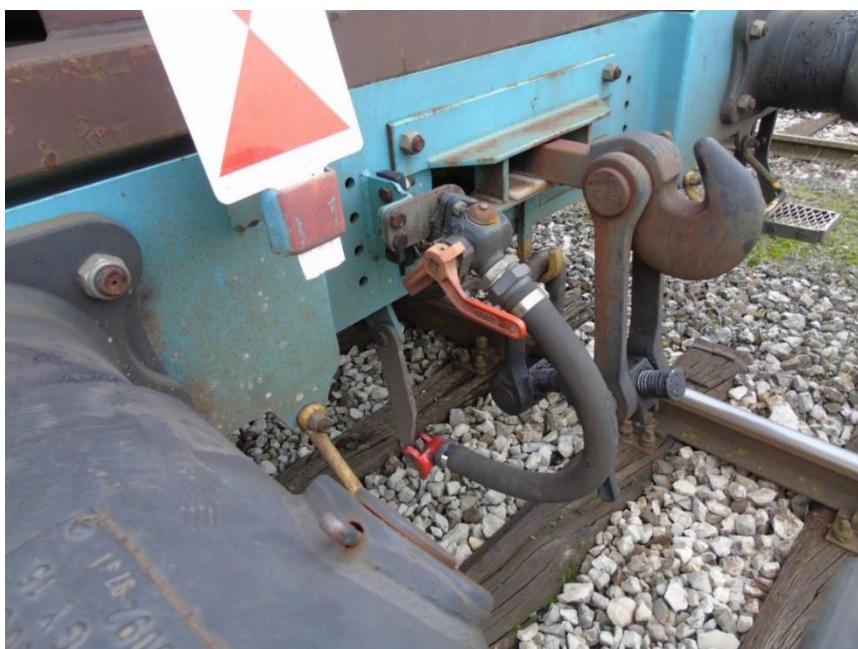
Strojovođa B vlaka broj 41991 započeo je radnu smjenu dana 15. studenoga 2020. godine u 07:30 sata koja je trajala do 15:00 sati (13. i 14. studenoga 2020. godine korišten odmor, 12. studenoga 2020. godine radna smjena trajala od 10:15-20:22 sati). Na kolodvor Lipovljani stigao je s vlakom br. 742 u 07:36, javio se prometniku vlakova za smjenu na vlaku 41991 i krenuo prema lokomotivi. Hodajući uz vlak primjećuje da se vlak polako kreće te počinje trčati prema lokomotivi kako bi zakočio vlak, ali je lokomotiva već došla do izlaznih skretnica, pa na kraju ipak uspijeva zaustaviti vlak ispustom zraka iz glavnog voda na zadnjem vagonu vlaka (Slika 12.).

Slika 12. – Aktivirana slavina za ispust zraka iz glavnog zračnog voda na zadnjem vagonu
(Izvor slike: A/N)

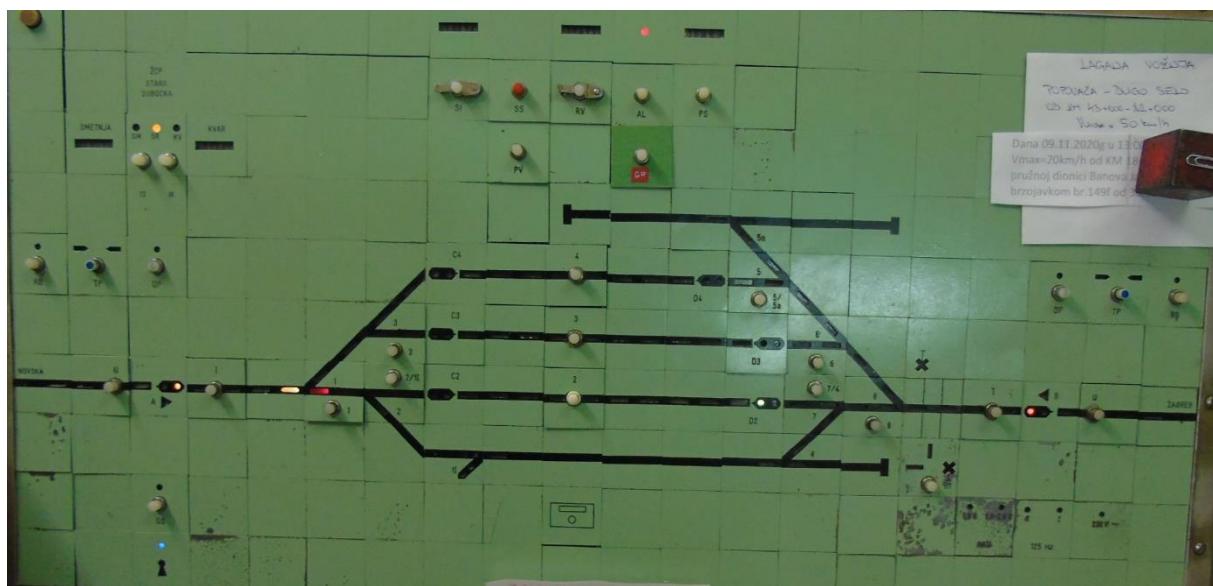
Slika 13. – Zauzeće skretnice br. 1 na komandnom stolu u kolodvoru Lipovljani (Izvor slike: AIN)
