Agencija za istraživanje nesreća u zračnom, pomorskom i željezničkom prometu
Odjel za istrage nesreća u željezničkom prometu

KONAČNO IZVJEŠĆE

Nesreća iskliznuće teretnih vagona pri manevriranju u kolodvoru Bregi, 13.01.2021.

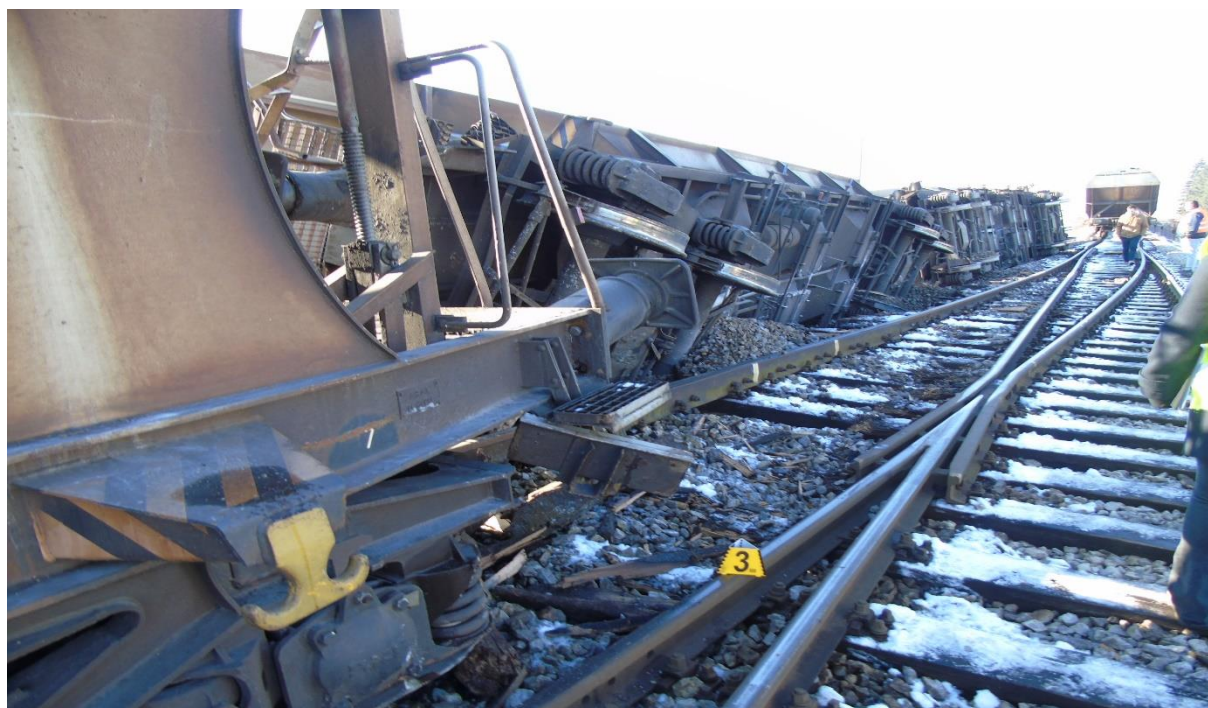
Slika 4. – Opći snimak iskliznuća, kolodvor kolodvor Bregi (Izvor slike: AIN)

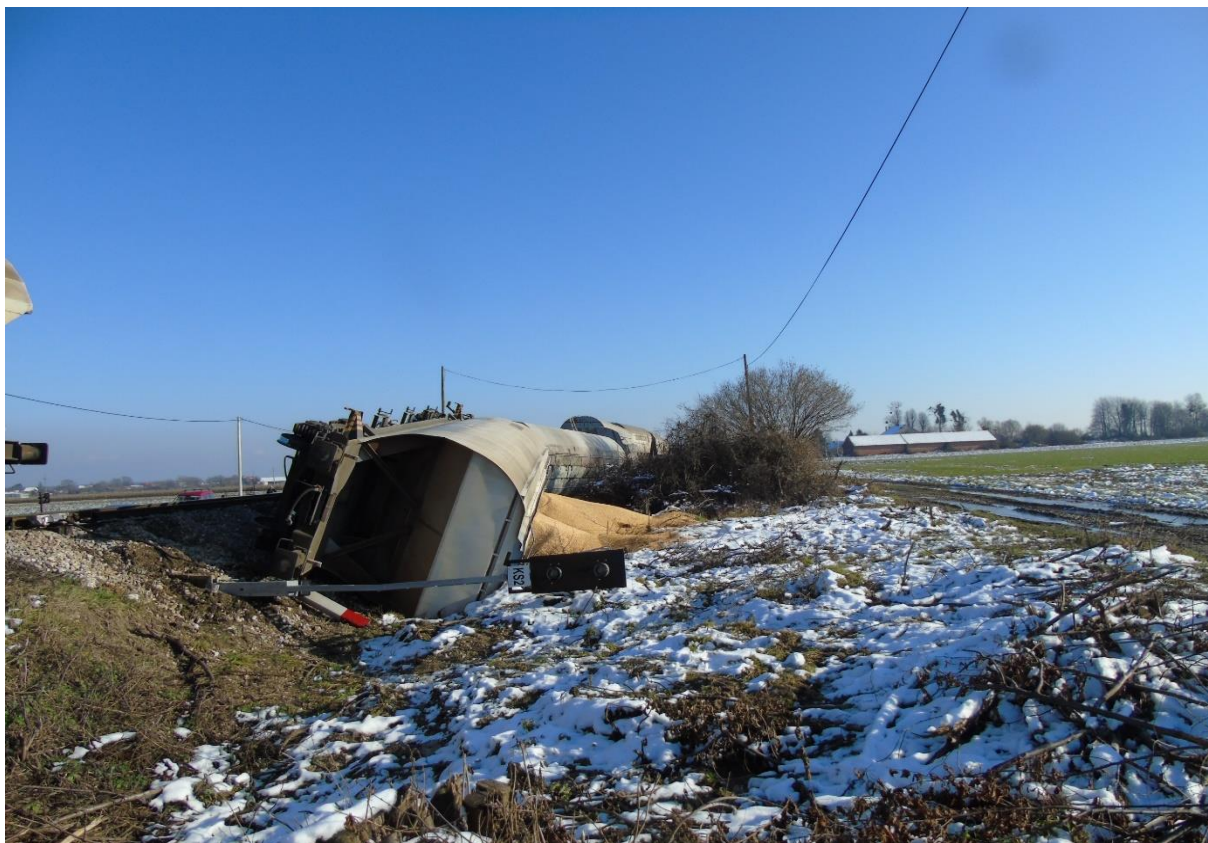
Slika 5. – Prevrnuti vagoni (Izvor slike: AIN)

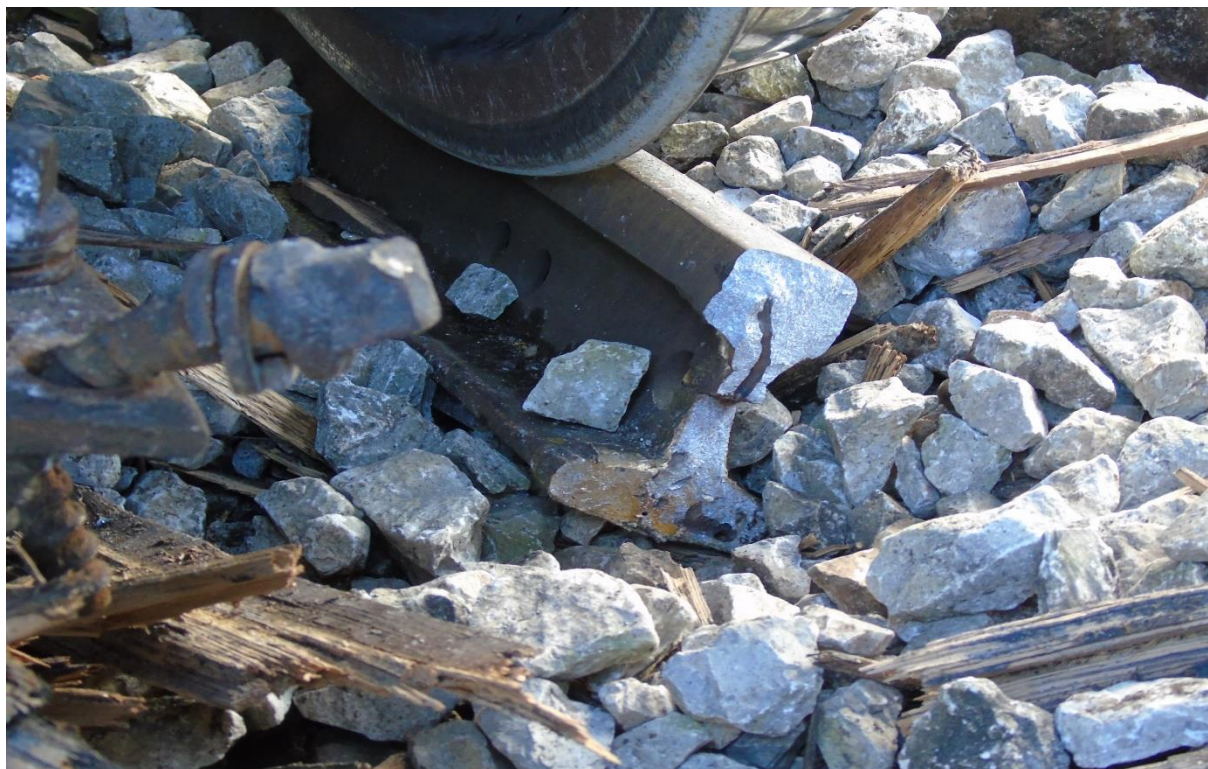
Slika 6. - Puknuta tračnica na mjestu AT zavara (Izvor slike: AIN)

Na mjestu događaja je obavljen detaljan pregled u cilju pronalaska tragova i označavanja tragova. Pregledom mjesta događaja utvrđeno je da je došlo do puknuća vanjske, lijeve tračnice na spoju kraja skretnice broj 6. i 4. kolosijeka na AT zavaru slika broj 6.

The subject accident took place on the part of switch number 6 where the track is in the "S" bend, and the wooden sleepers located on that part of the track were weakened in the part of the rail bearing and deeply locally rotted in the part of the rail bolt attachment. When the wagon was driven, lateral forces acted on the left rail in the direction of the shunting train, and due to poor attachment of the rail to the wooden sleepers, the track, i.e. the left rail spread out of the track, causing cracking at the AT weld, resulting with the wagons derailment.

After the accident in question, the IM hired an authorized company that repaired the fourth track and switch No. 6, and the track and switch in question were opened for traffic.

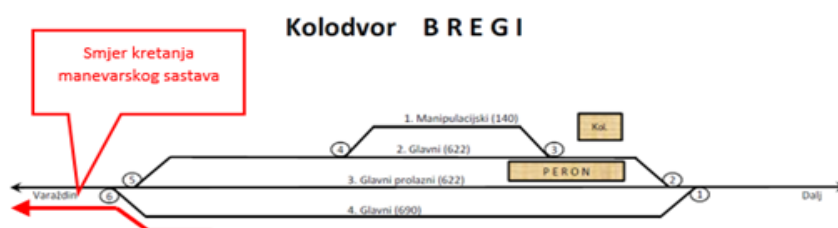
Po pristigloj obavijesti o d strane glavnog dispečera HŽ Infrastrukture d.o.o. očevid su obavili istražitelji AIN-a, Odjela za istrage u željezničkom prometu. Dolaskom na mjesto događaja zatečeni su prevrnuti i iskliznuli vagoni serije Uagps 33879339564-5, 33879333902-3 i 33879334741-4 (prevrnuti) i 33879334641-6 sa oba okretna postolja i 33879334625-9 sa jednim okretnim postoljem (iskliznuli), koji su bili u grupi manevarskog sastava od ukupno 28 vagona s lokomotivom broj 92812016081-9 na 4. kolosijeku i skretnici broj 6. te izlaznom kolosijeku prema Koprivnici (Slika 7.).

Slika 7. Prikaz smjera kretanja i položaja manevarskog sastava nakon nesreće (Izvor: HŽI i AIN)

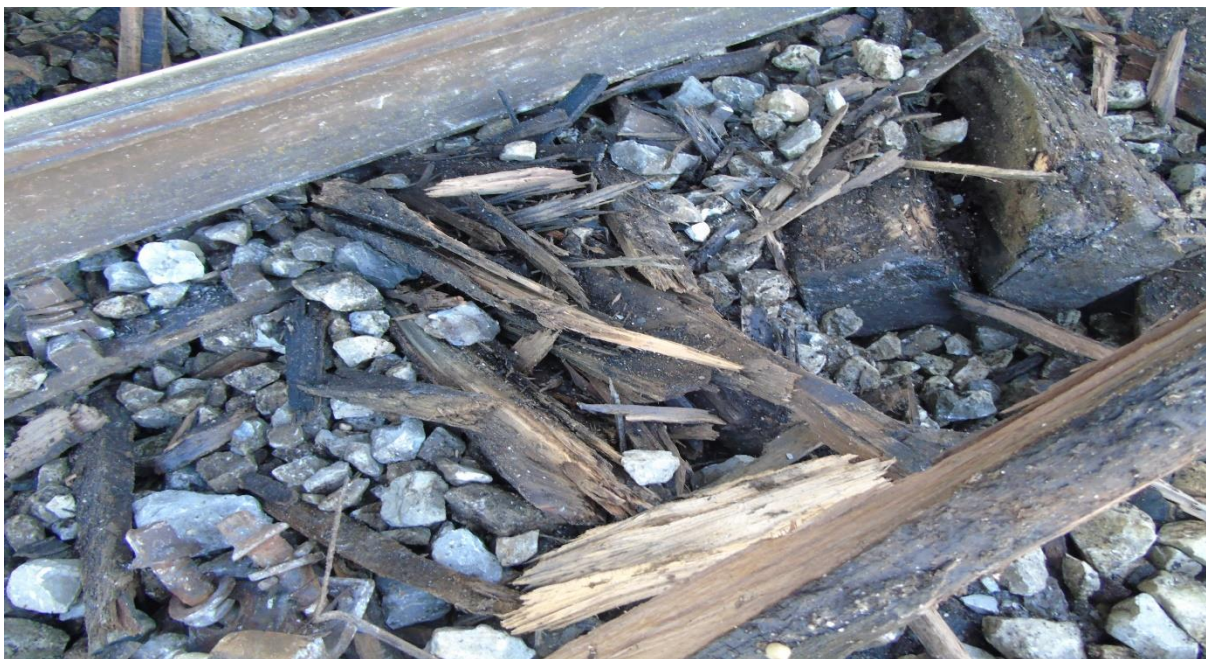
Pregledom kolosiječne građe na mjestu iskliznuća utvrđeno je da su drveni pragovi dotrajali tj. truli Slika 8.

Slika 8. Stanje pragova na 4. kolosijeku nakon nesreće (Izvor slike: AIN)

Considering the findings and pre-existing condition after the accident and the inspection of maintenance documentation, it can be concluded that the accident occurred due to poor condition of the track, i.e. dilapidated wooden sleepers and general condition of the track that could not withstand the axle pressure for which it was designed.

According to the Ordinance 314, wooden sleepers should be replaced if they are weakened in the part of the rail bearing, deeply rotten locally in the part of the rail bolt or nails and general rot is visible.

AIN/06-SR-09/2021: Upravitelj infrastrukture trebao bi razraditi dodatne postupke/metode procijene rizika na dionicama pruga gdje su ugrađeni drveni pragovi s obzirom na njihovu starost i utvrditi potrebne mjere kako bi rizik držali pod kontrolom.
