Agencija za istraživanje nesreća u zračnom, pomorskom i željezničkom prometu  
Odjel za istrage nesreća u željezničkom prometu

## KONAČNO IZVJEŠĆE

**Ozbiljna nesreća, nesreća osoba koje uključuju  
željezničko vozilo u pokretu, između kolodvora**

**Zaprešić i Podsused TV, 05.03.2021.**

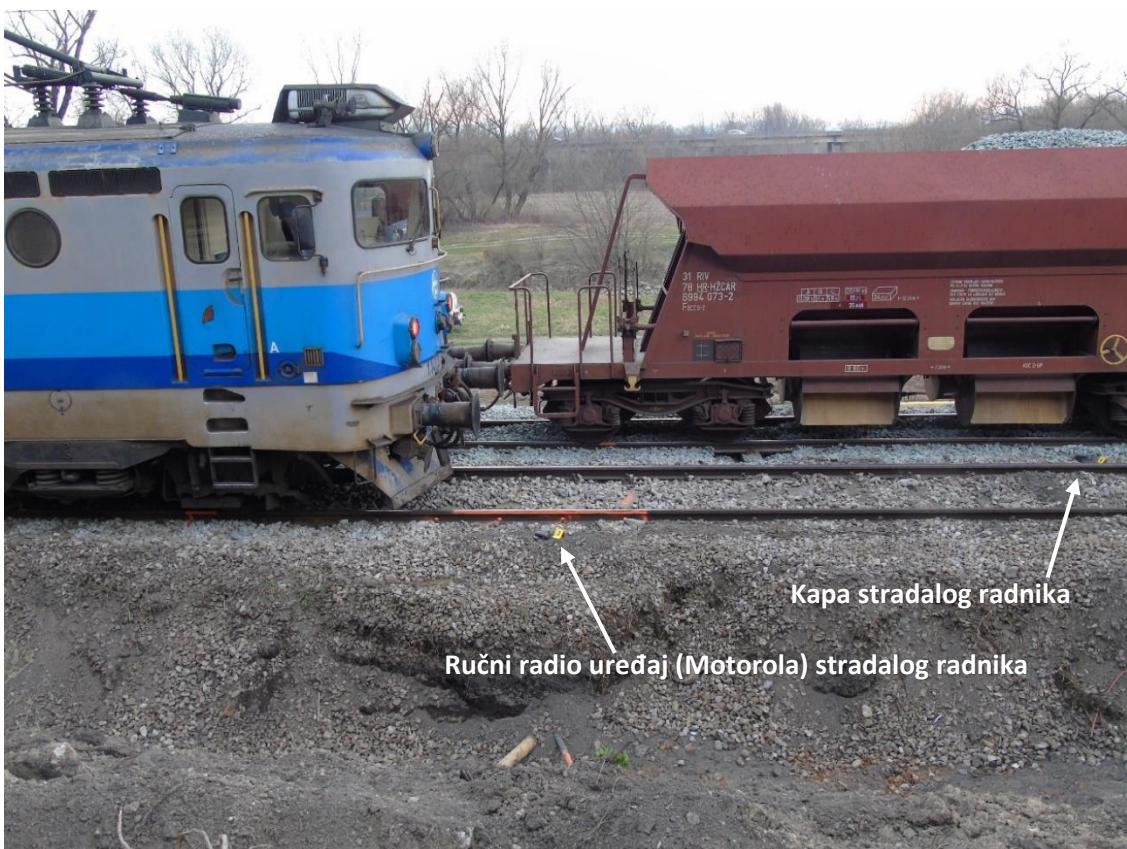
Slika 6. – Dokazni predmeti stradalog radnika (izvor slike: A/N)

druga nadležna tijela u okviru svojih ovlasti sukladno nacionalnim propisima i sporazumima. Dolaskom na mjesto nesreće zatečeni su zaustavljeni vlakovi, br. 69609 na desnom nepravilnom kolosijeku, a materialni vlak na lijevom kolosijeku na kojem se vršio istovar kamena. Na mjestu događaja obavljen je detaljan pregled i fotografiranje mjesta nesreće, dokaznih predmeta, željezničkih vozila i infrastrukture u cilju pronalaska dokaza i činjenica, te uzimanje izjava sudionika i svjedoka nesreće. Pregledom mjesta nesreće, tijelo stradalog pružnog poslovođe nalazilo se ispod strojnog vlaka br. 69609, dok se kapa stradalog radnika nalazila uz vagon serije Faccs-z br. 31 78 6994 073-2, a ručni radio uređaj stradalog radnika bio je uz desni kolosijek ispred zaustavljenog vlaka br. 69609 (Slika 6.).

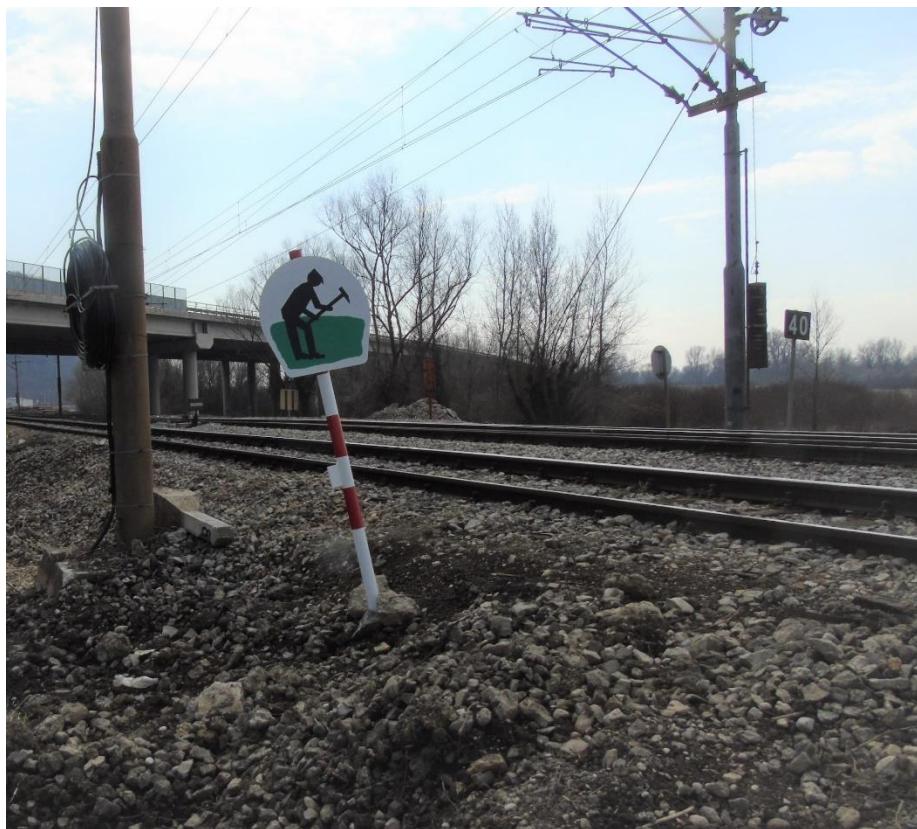
Slika 7. – Opomenica pružnih radova (izvor slike: AIN)

znak »Pazi« i ponavljati ga više puta sve do nailaska na mjesto rada. Opomenica pružnih radova se nalazila 700 m ispred mjesta početka radova sukladno zaustavnom putu od 1000 m (Slika 7.).

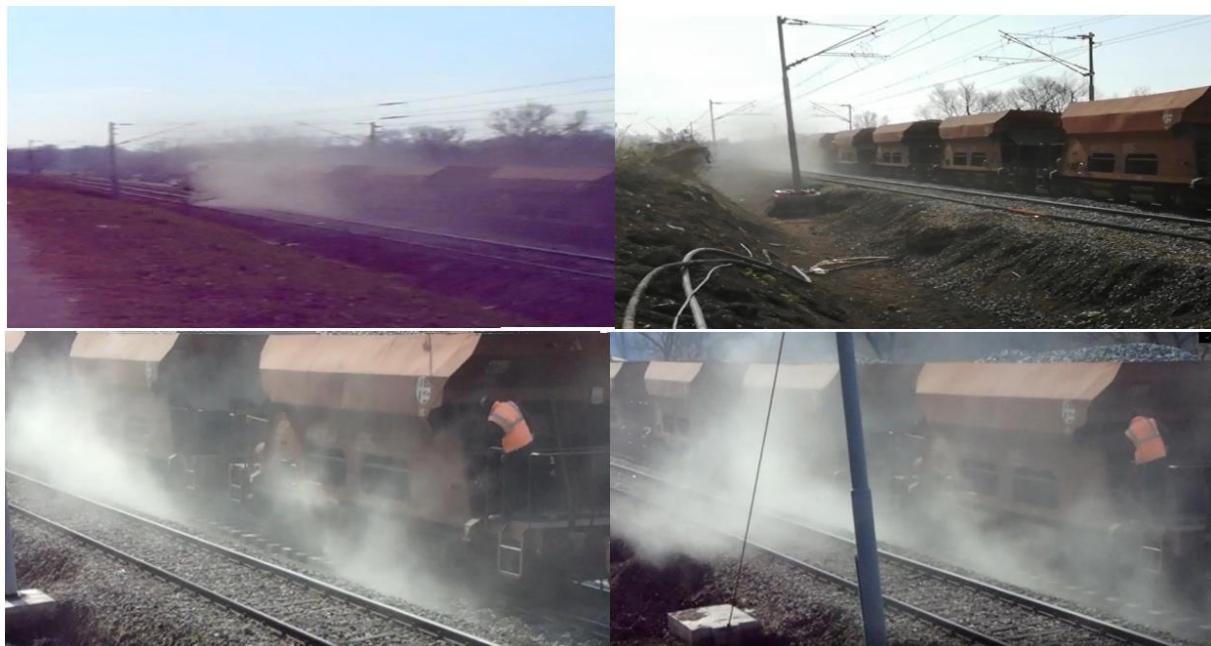
Slika 8. – Snimke pružnih radova istovara tucanika na dan 08. ožujka 2021. godine (izvor slike: AIN)

Tri dana nakon navedene nesreće, 08. ožujka 2021. godine, istražitelji AIN-a otišli su mjesto nesreće kako bi prisustvovali identičnim radovima (istovar kamena tucanika) koji su se obavljali i na sam dan nesreće. Istražitelji AIN-a konstatirali su da prilikom istovara tucanika (Slika 8.) dolazi do smanjene vidljivosti kao i povećane buke, što uvelike utječe na mogućnost uočavanja nadolazećih vlakova.

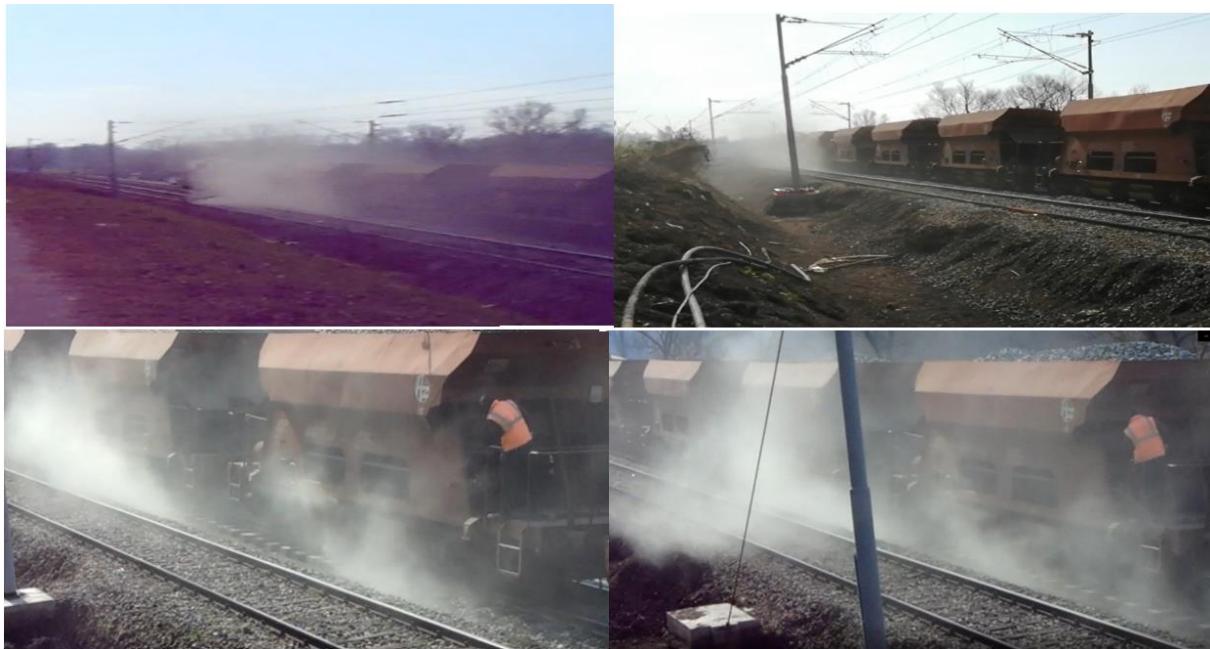
**Figure 8. – Recordings of railway works of unloading the crushed stone on March 08, 2021** (image source: AIN)

Three days after the accident, on March 8, 2021, AIN investigators went to the scene of the accident to attend identical work (unloading of crushed stone) that was carried out on the day of the accident. AIN investigators noted that when unloading gravel (Figure 8), there is reduced visibility as well as increased noise, which greatly affects the ability to spot oncoming trains.
