Agencija za istraživanje nesreća u zračnom, pomorskom i željezničkom prometu
Odjel za istrage nesreća u željezničkom prometu

Zagreb, 05. srpnja 2022.

KONAČNO IZVJEŠĆE
Ozbiljna nesreća na željezničko-cestovnom
prijelazu „Stancija Grgur“, 17.06.2021.

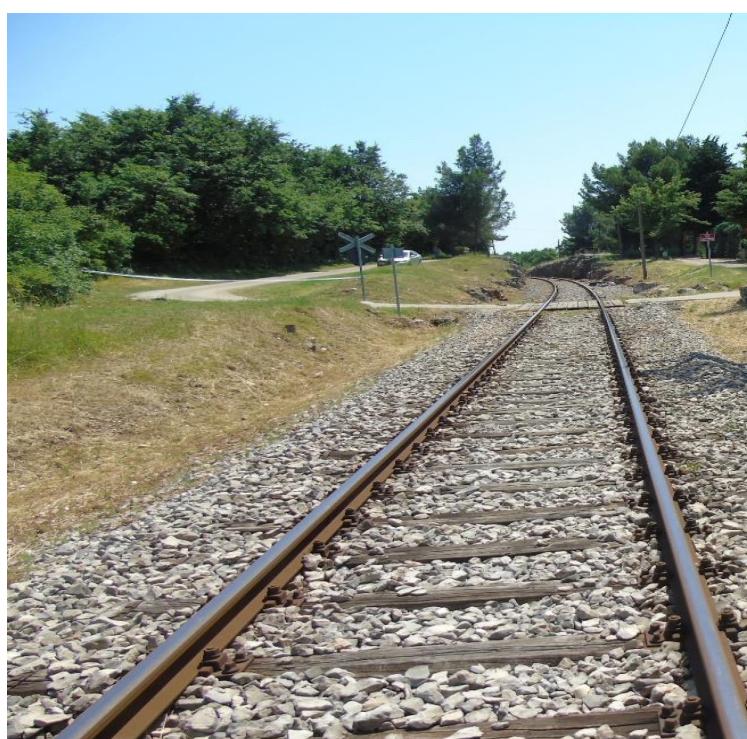
Slika 1. – ŽCP „Stancija Grgur“ (Izvor slike: AIN)

ŽCP „Stancija Grgur“ nalazi se na pruzi R101 u KM 103+821 te je pasivno osiguran cestovnim prometnim znacima „Andrijin križ“ i „Stop“ (Slika 1.). Promet vlakova na jednokolosiječnoj pruzi R101 između kolodvora Kanfanar - Vodnjan reguliran je kolodvorskim razmakom. ŽCP „Stancija Grgur“ nalazi se na regionalnoj jednokolosiječnoj pruzi. Na području ŽCP-a „Stancija Grgur“ pruga je na naspiu i u razini okolnog terena prije ŽCP-a, a nakon ŽCP-a prolazi kroz usjek.

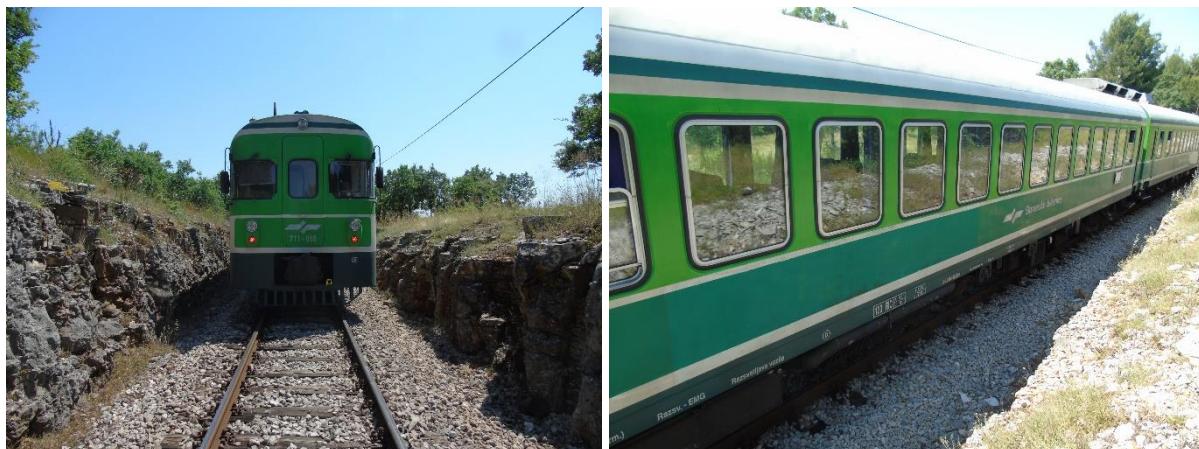
Slika 2. – Garnitura serije 711-015 (Izvor slike: A/N)

Prilikom nesreće nastala je veća materijalna šteta na osobnom cestovnom vozilu i manja materijalna šteta na putničkoj garnituri. Na vlaku broj 1272 došlo je sljedećih oštećenja: savijen i napuknut plug, oštećeno poluautomatsko kvačilo, razbijeno prozorsko staklo na desnoj strani DMG-e, oštećena oplata DMG-e, razbijeno crveno signalno svjetlo. Na željezničkoj infrastrukturi zabilježena su manja oštećenja na gornjem dijelu kolosijeka. Od ukupno nastalih materijalnih troškova zaprimili smo samo informaciju o troškovima na otklanjanju posljedica izvanrednog događaja od 9.500,00 HRK.

U navedenoj nesreći sudjelovao je putnički vlak broj 1272, sastavljen od dizel motorne garniture serije 711, oznaka 015/016 (Slika 2.). Predmetna garnitura namijenjena je za prijevoz maksimalno 40 putnika, proizvedena je 1970. godine u tvornici MBB Donauwörth u Njemačkoj. Motorizirana je dizel motorom sa hidrauličkim prijenosom snage 265 kW, najveća dopuštena brzina je 120 km/h i raspored osovina je tipa 2'B'+2'B'. Također opremljena je brzinomjerno registrirajućim uređajem marke Hasler i autostop uređajem proizvođača Siemens 60.

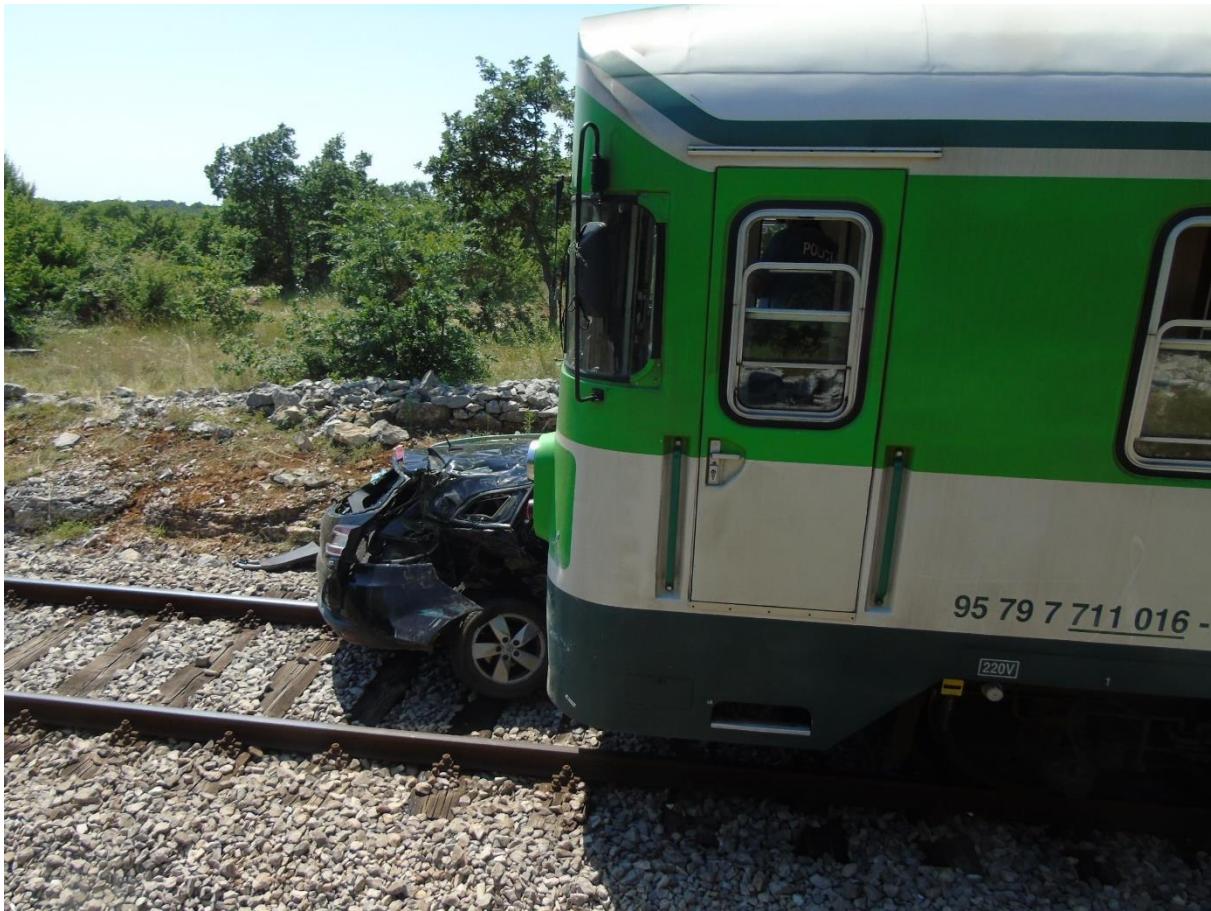
Slika 4. – Opći snimak nesreće, ŽCP „Stancije Grgur“ (izvor slike: A/N)

Predmetna nesreća (Slike 3. i 4.) dogodila se na jednokolosiječnoj pruzi oznake R101 (državna granica – Buzet – Pula) u KM 103+821 na ŽCP-u „Stancija Grgur“, a koji je pasivno osiguran prometnim znacima.

ŽCP Stancija Grgur nalazi se između kolodvora Kanfanar i Vodnjan, pruga R101 na području ŽCP-a je na nasipu i u razini okolnog terena, a nakon ŽCP-a prolazi kroz usjek.

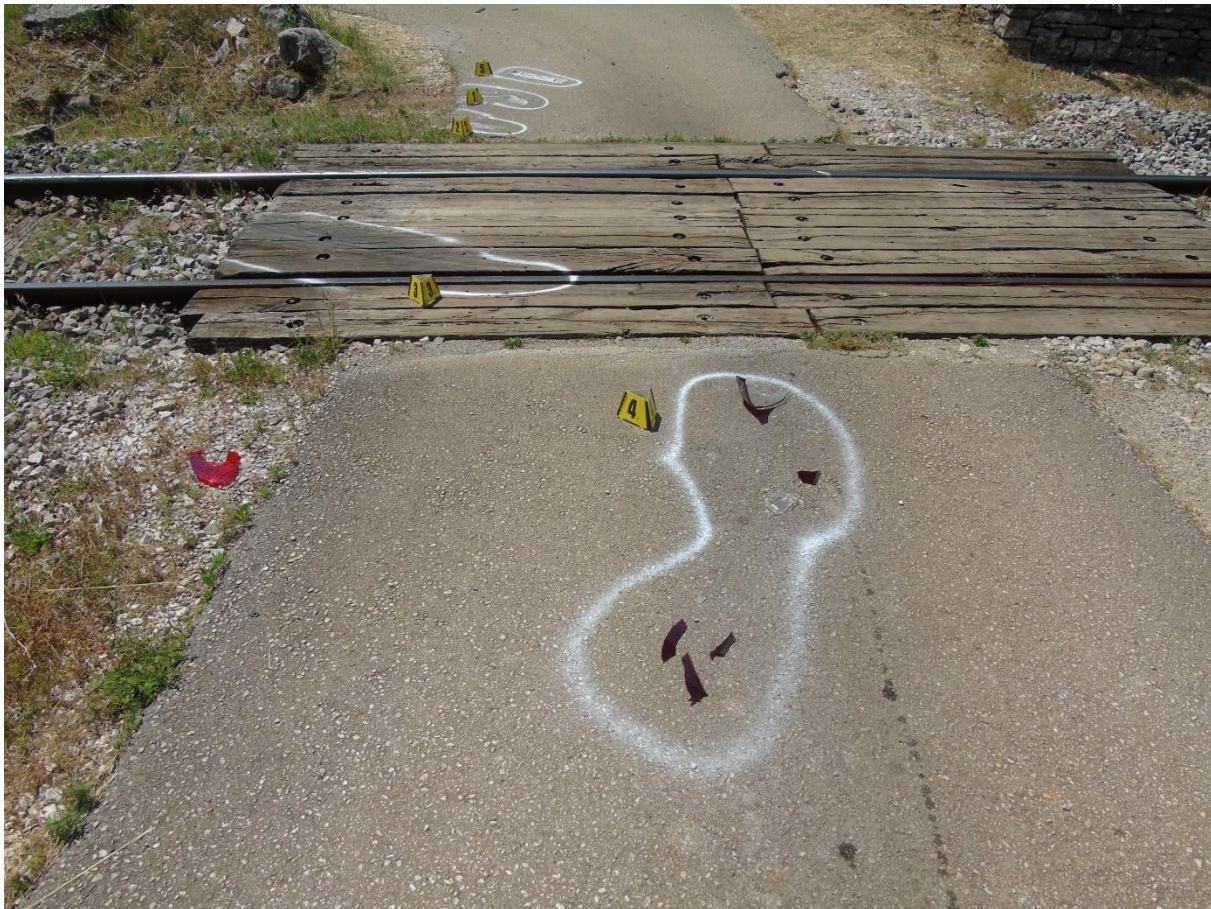
Slika 7. – ŽCP Grgur (izvor slike: A/N)

Dolaskom na mjesto ozbiljne nesreće oko 14:20 sati na ŽCP Grgur koji se nalazi u položaju KM 103+821 pruge oznake R101 (Slika 7.) zatečeni su razbacani dijelovi osobnog vozila, te tragovi guranja osobnog vozila po kolosijeku.

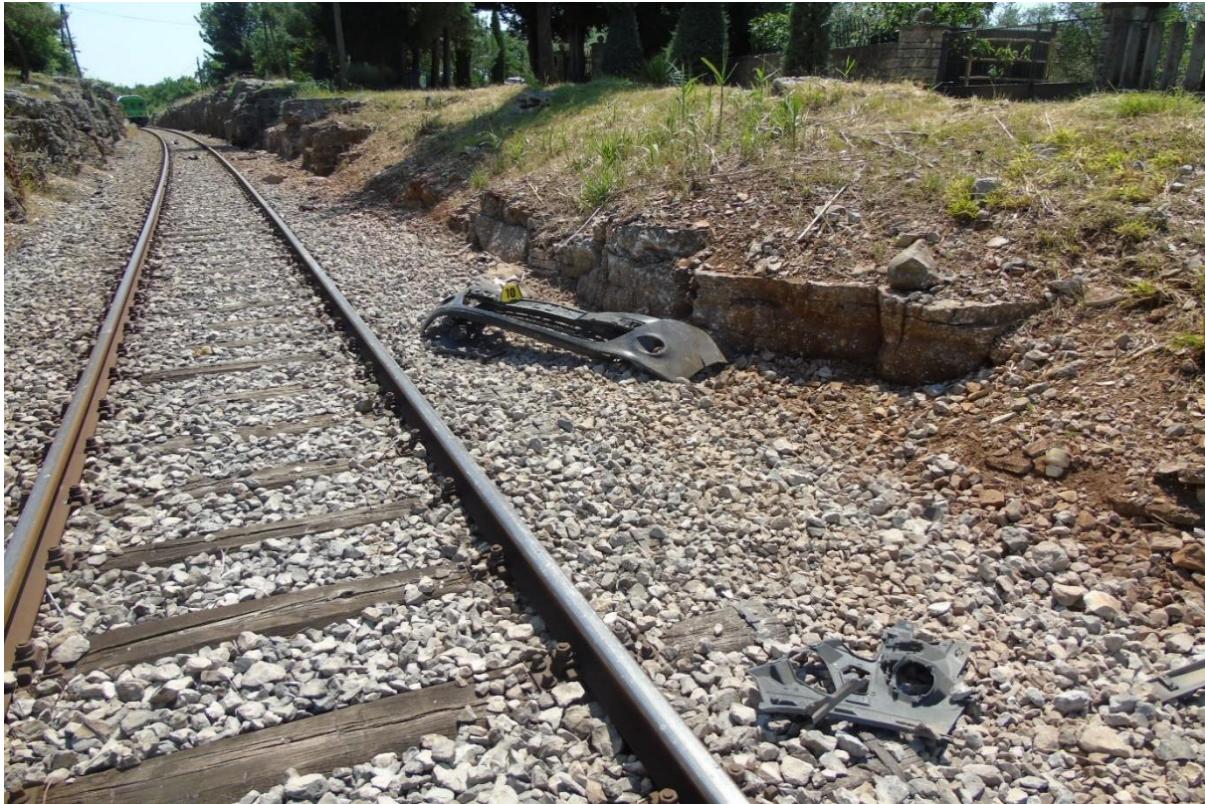
Slika 8. – Položaj zaustavljanja putničke garniture nakon naleta (izvor slike: A/N)

Nadalje putnička garnitura vlaka 1272 (Slika 8.) zaustavila se na udaljenosti od 197,40 m mjereno od sredine ŽCP-a Grgur (oznaka broj 4), odnosno na udaljenosti od 151,20 m od kraja garniture (dužina garniture iznosi 46,20 m).

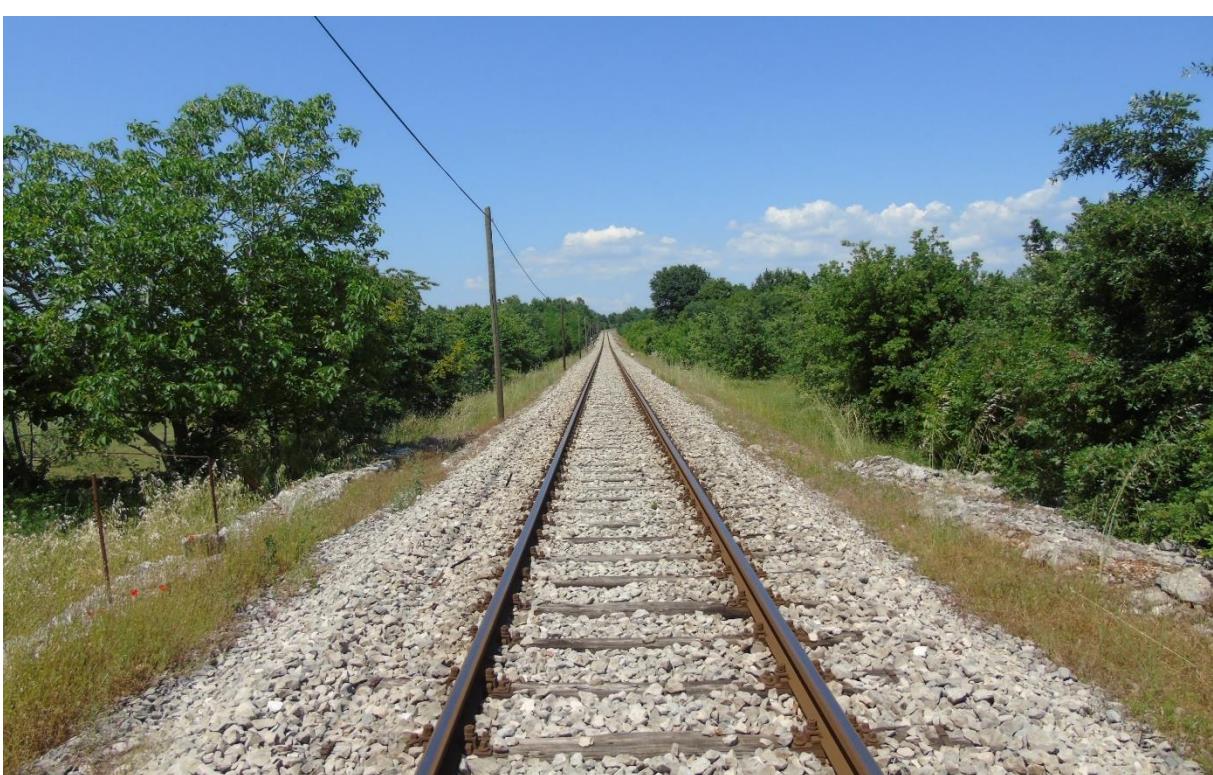
Slika 9. – Pogled s ŽCP Grgur prema smjeru nailaska vlaka 1272 (izvor slike: A/N)

U prethodno navedenoj tablici vidljivo je da je izmjerena trokut preglednosti za situaciju (smjer kretanja vlaka i vozila) kod kojeg je došlo do nastanaka ozbiljne nesreće izmjerena vrijednost od 595 metara.

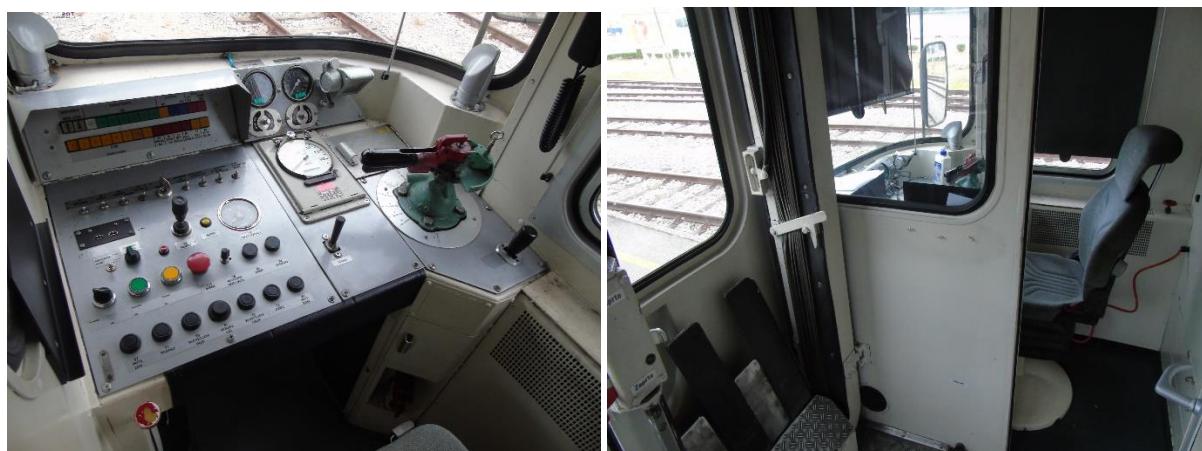
Slika 11. – Upravljačnica garniture serije 711-015/016 (izvor slike: A/N)

Istragom i analizom utvrđenih činjenica i nalaza utvrđeno je da tijekom vožnje uključene garniture serije 711 obzirom na konstrukciju same upravljačnice, te na predviđeno mjesto sjedenja tijekom vožnje pilota na vlaku isti nema uvid u trenutnu brzinu kretanja samog vlaka. Položaj brzinomjera (Slika 11.) na samom upravljačkom pultu u upravljačnici je smješten pod blagim nagibom (kutom) gledano iz smjera sjedenja strojovođe, te je istome u bilo kojem trenutku dostupan uvid u brzinu kretanja vlaka (poglavljje 3.2.3.).

AIN/06-SR-11/2022: Uključeni željeznički prijevoznik u slučajevima kada se vožnja vlaka provodi uz prisustvo pilota, trebao bi u svakom trenutku osigurati pilotu nesmetani uvid u trenutnu brzinu kretanja vlaka.

AIN/06-SR-12/2022: ASŽ trebala bi prilikom izdavanja Odobrenja za uporabu pojedinih vučnih vozila ili garnitura obratiti veću pozornost na one serije vozila koje su opremljene sjedalicom za pilota, da isti ima nesmetani uvid u trenutnu brzinu kretanja vlaka obzirom na predviđeno mjesto za sjedenje prilikom vožnje u upravljačnici.
