Agencija za istraživanje nesreća u zračnom, pomorskom i željezničkom prometu
Odjel za istrage nesreća u željezničkom prometu

KONAČNO IZVJEŠĆE

Ozbiljna nesreća nalet vlaka broj 41990 na kraj vlaka broj 45902, između kolodvora Križevci - Lepavina, 11.08.2021.

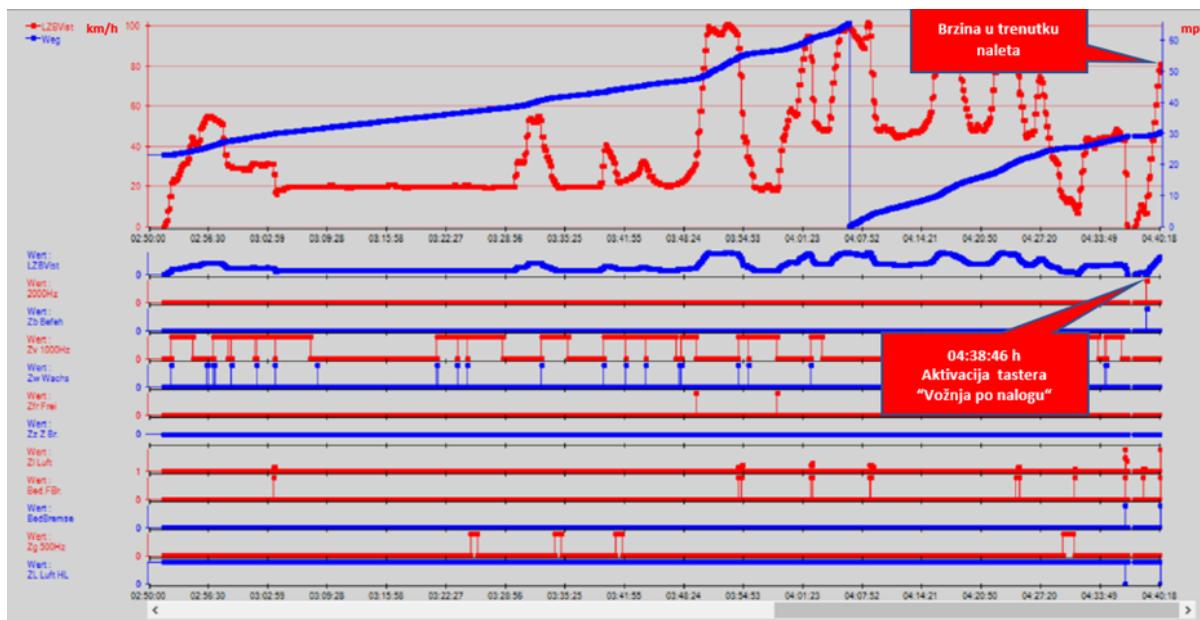
Slika 6. Zapis brzine kretanja vlaka broj 41990 (Izvor slike: ENNA Transport d.o.o. i AIN)

Pregledom zapisa brzine kretanja vlaka broj 41990 (Slika 6.) vidljivo je kako vlak u 04:34:17 sati prolazi pored izlaznog signala E-5 kolodvora Križevci koji pokazuje signalni znak „Ograničena brzina očekuj stoj“. U 04:36:39 sati vlak se zaustavlja te je pokrenut u 04:37:32 sati. Od vremena pokretanja do 04:38:36 sati vlak se kreće maksimalnom brzinom od 15 km/h. U 04:38:46 sati brzina se spušta na 13 km/h, te u tom trenutku dolazi do aktivacije tastera „Vožnja po nalogu“. Nakon toga vlak konstantno ubrzava do trenutka naleta na kraj vlaka broj 45902. Brzina u trenutku naleta je bila 81 km/h.

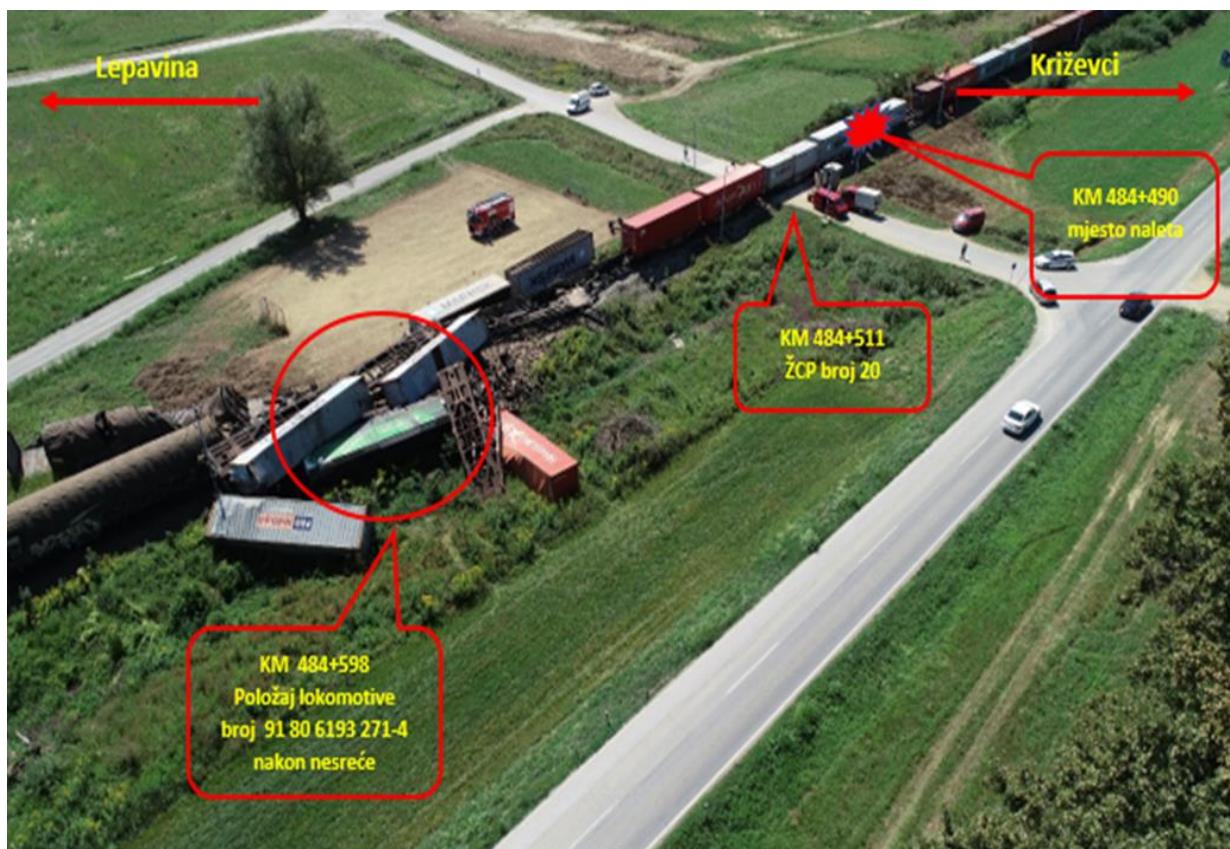
Slika 7. – Mjesto nesreće (Izvor slike: A/N)

Predmetna nesreća (Slike 7., 8., 9. i 10.) dogodila se na dionici pruge oznake M202 između kolodvora Križevci i kolodvora Lepavina u KM 484+490 kod mjesta Majurec, gdje je došlo do naleta teretnog vlaka broj 41990 zbog toga što je isti prošao pored prostornog signala broj 142 u KM 483+190 koji je pokazivao signalni znak „Stoj“ na kraj teretnog vlaka broj 45902 koji se zaustavio u KM 484+813 zbog prolaznog kvara - prorade zaštite glavnog prekidača na lokomotivi broj 91 78 1141 004-7.

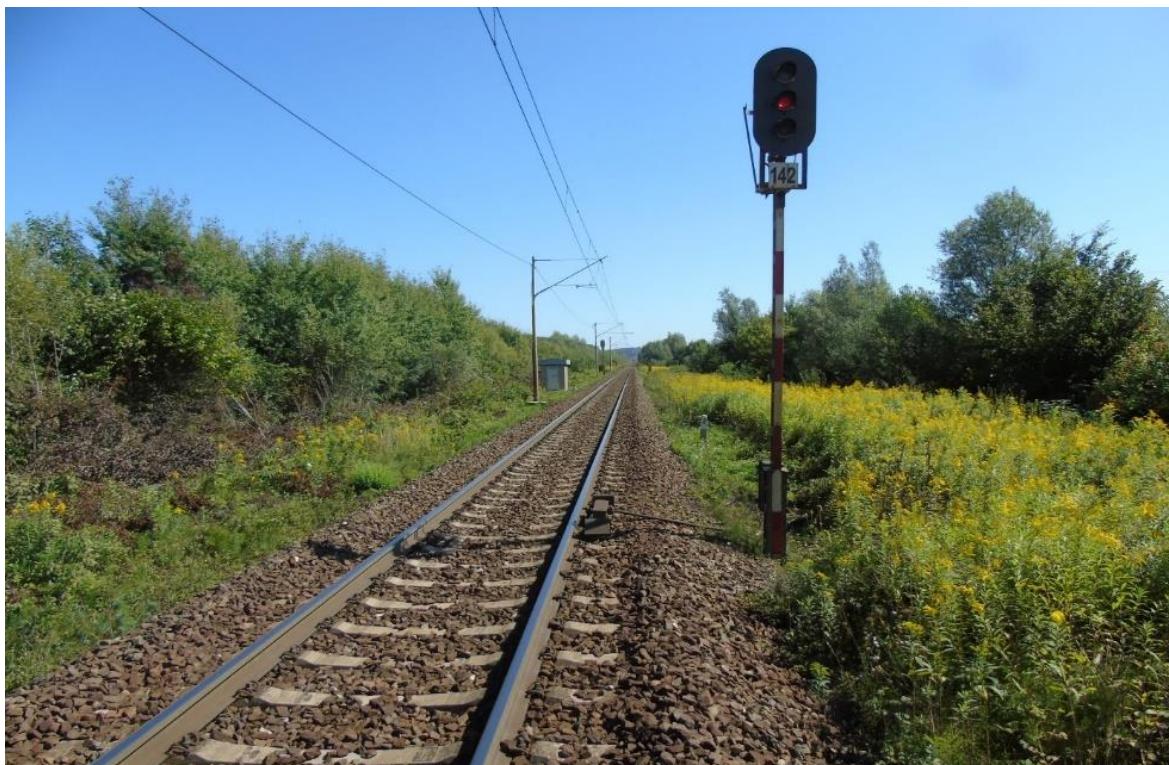
Slika 11. – Prostorni signal broj 142 (Izvor slike: AIN)

11.08.2021.	04:38:46	Strojovođa vlaka broj 41990 aktivira taster „Vožnja po nalogu“ pri brzini od 13 km/h i prolazi pored prostornog signala koji pokazuje signalni znak „Stoj“	Analiza zapisa brzine vlaka broj 41990

S obzirom na nalaze i zatečeno stanje nakon nesreće, te uvidom u dokumentaciju jedan od čimbenika koji je doveo do nesreće je prolazak vlaka broj 41990 pored prostornog signala broj 142 koji je pokazivao signalni znak „Stoj“ te način vožnje vlaka u prostornom odsjeku broj 14.

AIN/06-SR-08/2022: Uključeni željeznički prijevoznik, ENNA, trebao bi ponovno procijeniti rizik/hazard koju stvara opasnost prolaska vlaka pored signala koji pokazuje signalni znak „Stoj“ i ukloniti ga usvajanjem dodatnih mjera.

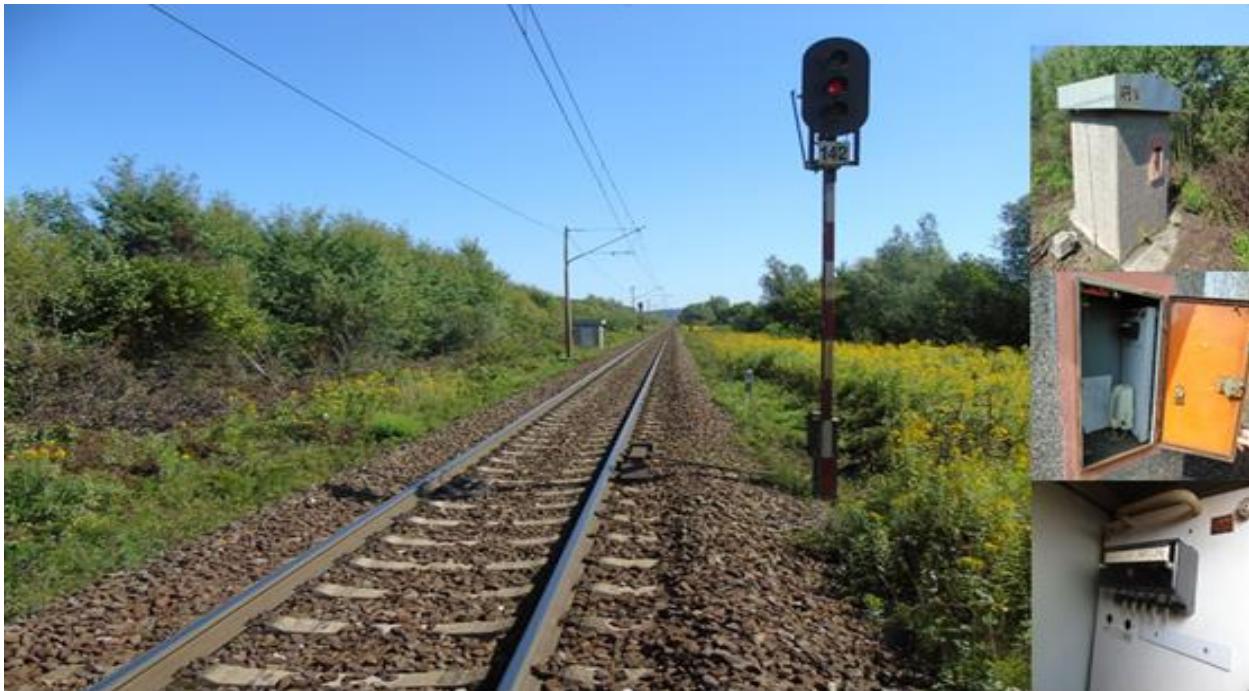
Izjave uključenih radnika su oprečne, te se ne može točno utvrditi sadržaj razgovora, jer isti nije vođen preko službenog zatvorenog sustava komunikacije, a koji omogućuje komunikaciju na dokazani način. IM treba svakako obavijestiti sve prijevoznike da službeni mobilni uređaji koji koriste željeznički prijevoznici nisu u sustavu zatvorene veze te se isti ne mogu koristiti za komunikaciju s prometnim osobljem. Jedan od načina dokazane komunikacije je i korištenje pružnih veza s kojim je opremljena predmetna dionica, tj. telefonom koji se nalazi u telefonskom ormariću „TO“ smještenom na APB kućici broj 14 u KM 483+215 (Slika 12.). Pomoću telefona smještenog u telefonskom ormariću ostvaruje se direktna komunikacija sa prometnikom vlakova kolodvora Lepavina uz prisustvo prometnika vlakova prethodnog kolodvora Križevci.

Slika 12. APB kućica s telefonskim ormarićem (Izvor slike: AIN)

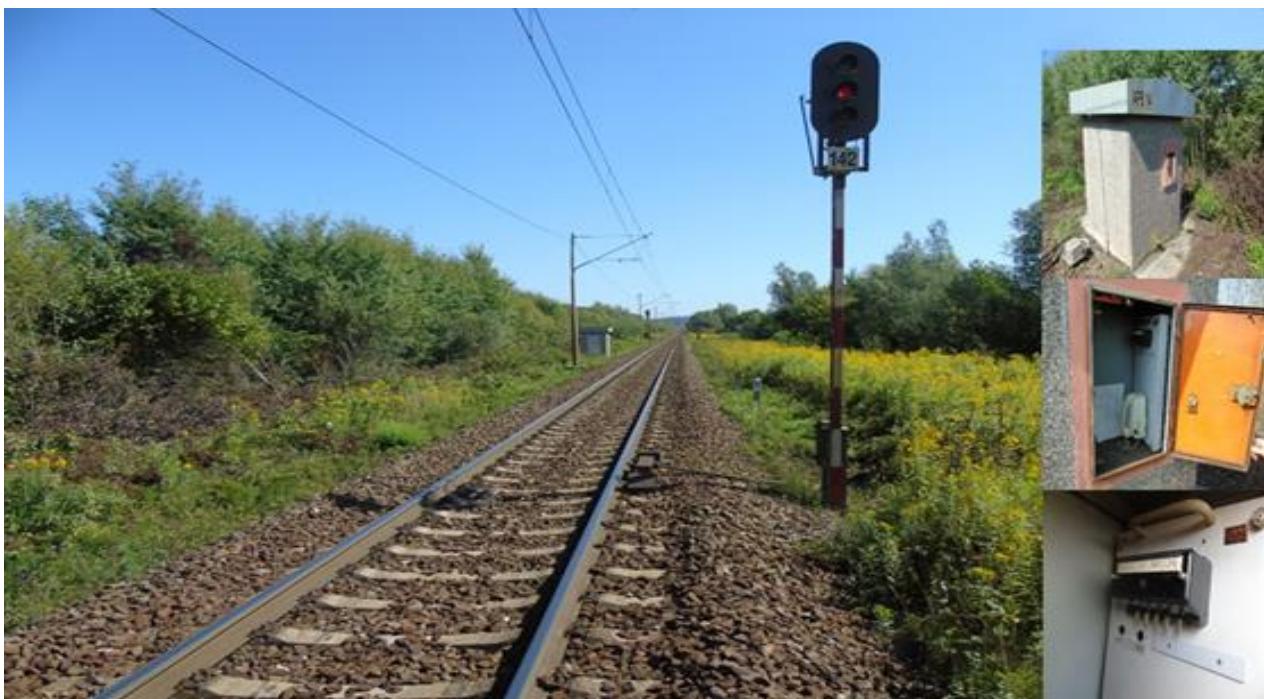
The statements of the employees involved are contradictory, and the content of the conversation cannot be determined precisely, because it was not conducted through an official closed communication system, which enables communication in a proven manner. IM should certainly inform all undertakings that official mobile devices used by railway undertakings are not in a closed connection system and cannot be used to communicate with traffic staff. One of the ways of proven communication is the use of railway connections with which the section in question is equipped, i.e. the telephone located in the telephone box "TO" located at APB house number 14 at KM 483+215 (Figure 12). With the help of the telephone located in the telephone box, direct communication is established with the train operator of the station Lepavina with the presence of the train operator of the previous station Križevci.

Figure 12. APB box with telephone (Image source: AIN)
