Agencija za istraživanje nesreća u zračnom, pomorskom i željezničkom prometu  
Odjel za istrage nesreća u željezničkom prometu

## **KONAČNO IZVJEŠĆE**

### **nesreća nalet vlaka broj 81973 na cestovna vozila na ŽCP-u Zagreb Klara „Blok 3“, dana 03.12.2021.**

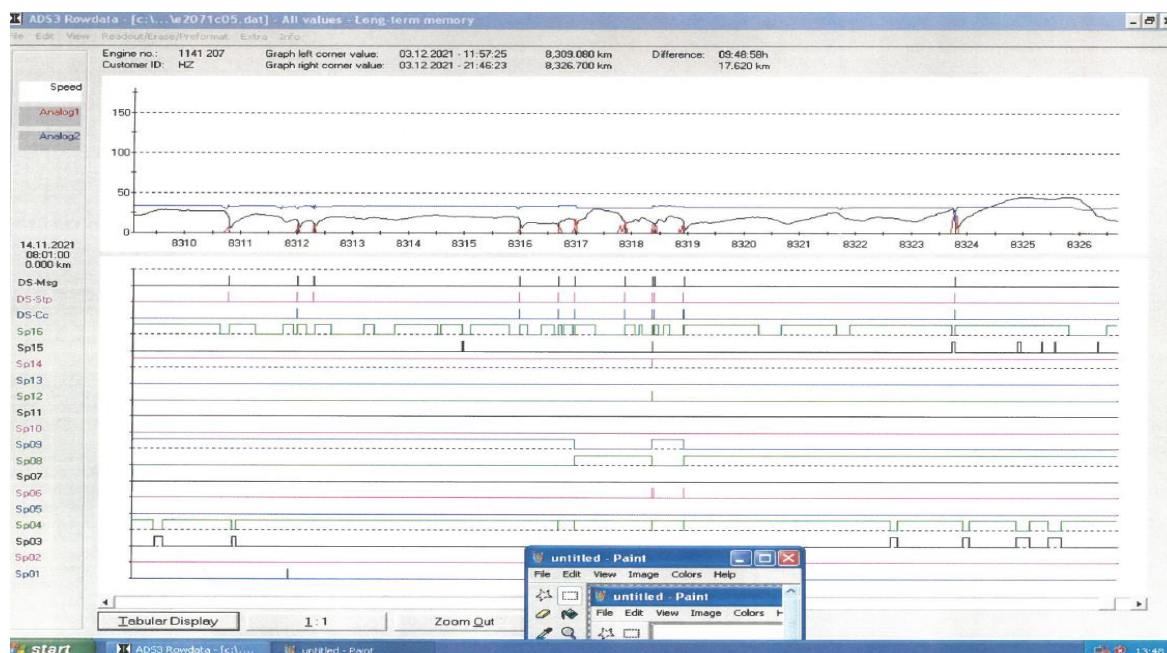
Slika 4. Zapis brzine kretanja vlaka broj 81973 (Izvor slike: HŽ Cargo d.o.o.)

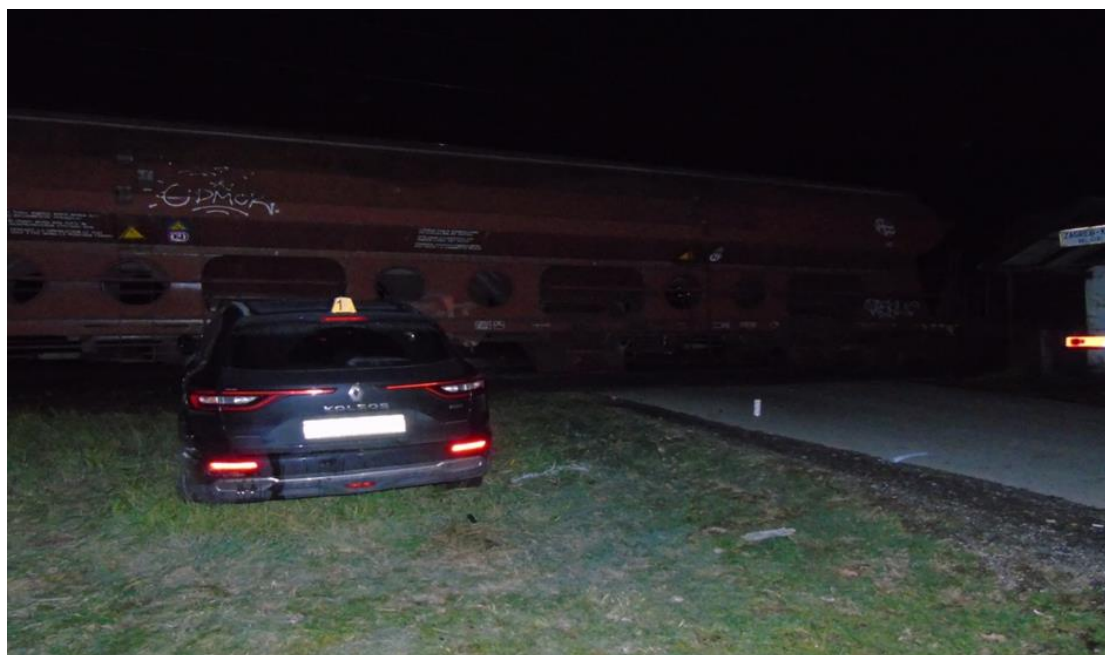
Predmetna nesreća (Slike 5. i 6.) dogodila se u kolodvorskom području kolodvora Zagreb Klara na željezničko cestovnom prijelazu „Blok 3“. Željezničko cestovni prijelaz „Blok 3“ osiguran je cestovnim svjetlosnim signalima s jakozvučnim zvonima i polubranicima. Nalazi se između ulaznog signala E i skretnice broj 20. u KM 418+750 pruge M502-1 Zagreb GK – Velika Gorica, odnosno u KM 000+910 pruge M404 Zagreb Klara – Delta Rasputnica.

Slika 5. – Bliža slika mjesta nesreće, pogled s lijeve strane u smjeru kretanja vlaka (Izvor slike: AIN)

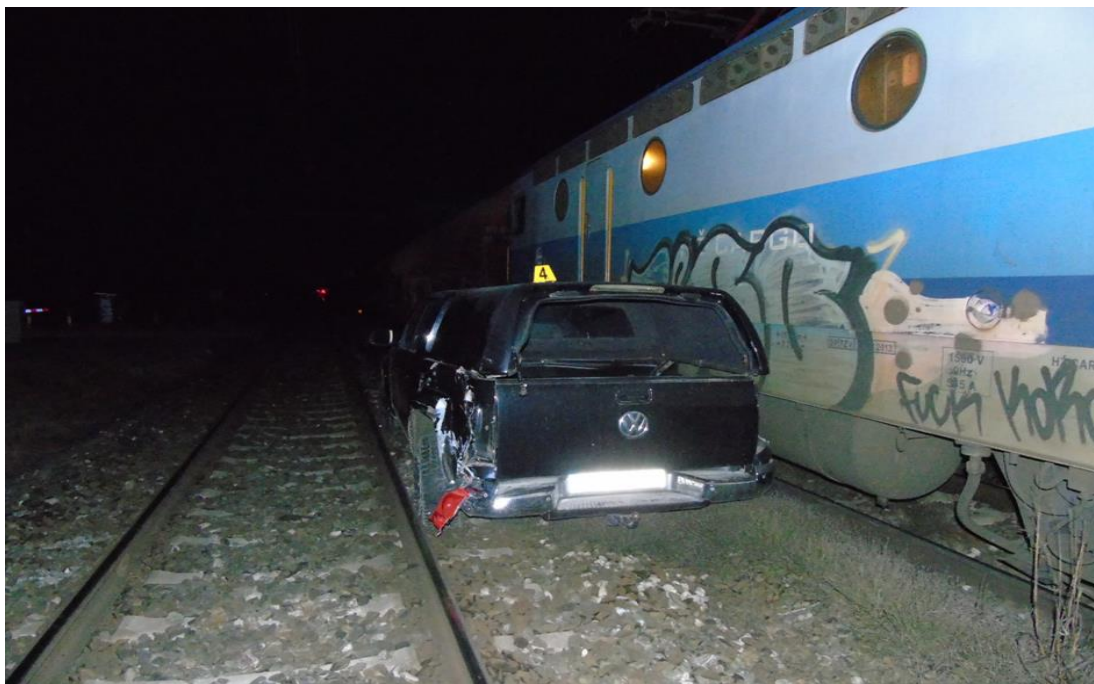
**Slika 6. – Bliža slika mjesta nesreće, pogled s desne strane u smjeru kretanja vlaka (Izvor slike: AIN)**

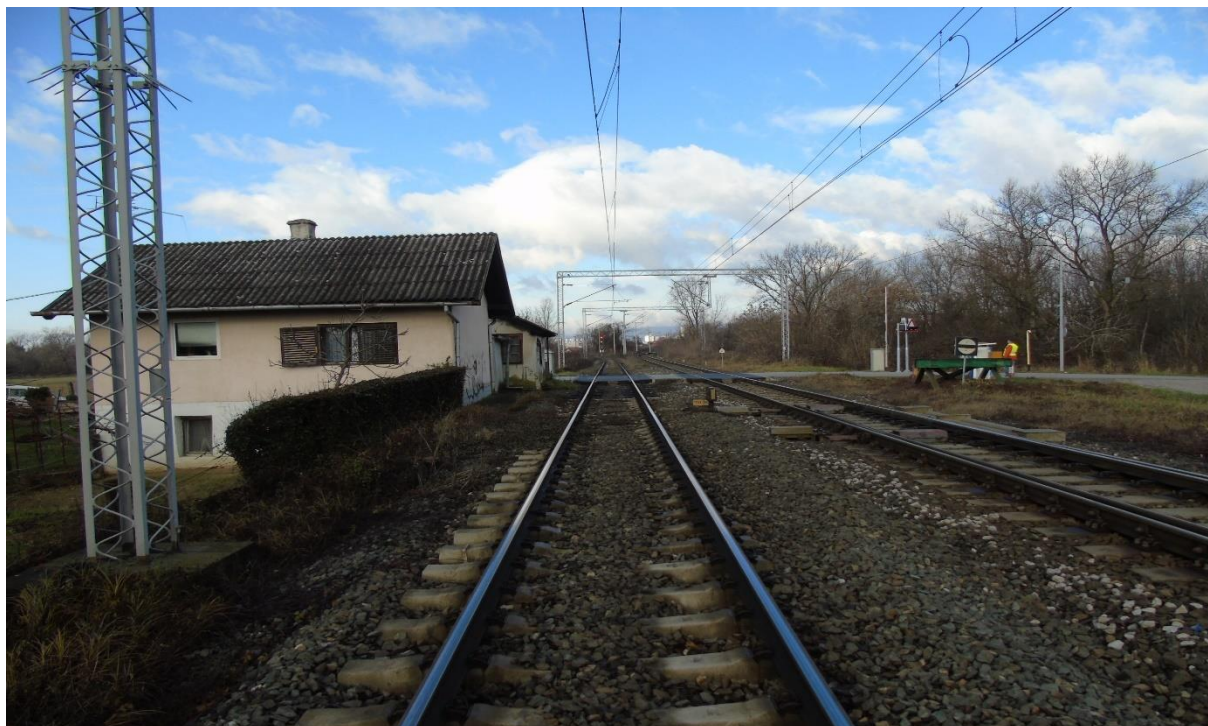
Slika 7. – Pogled iz smjera kretanja vlaka broj 81973 (Izvor slike: AIN)

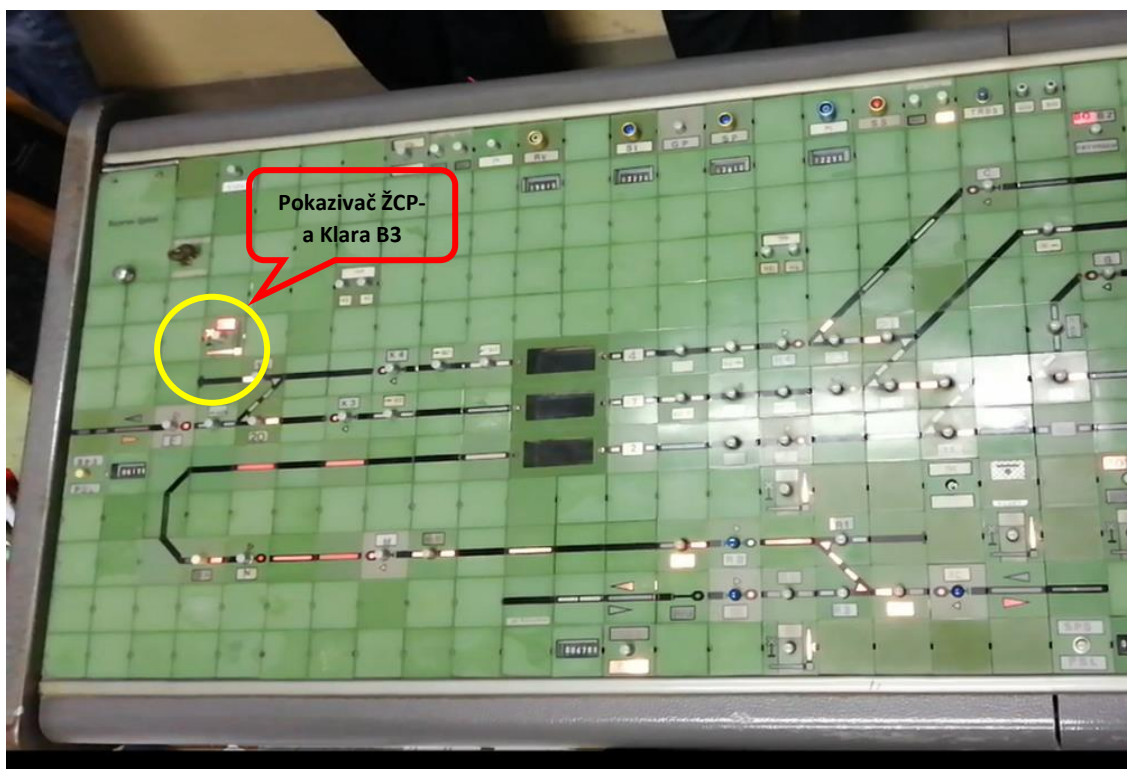
Slika 8. Komandni stol - prikaz stanja svjetlosnog pokazivača ŽCP-a Klara „Blok 3“ (Izvor slike: AIN)
