Agencija za istraživanje nesreća u zračnom, pomorskom i željezničkom prometu
Odjel za istrage nesreća u željezničkom prometu

KONAČNO IZVJEŠĆE

incident lom kotača na lokomotivi,

Prečec 19.10.2019.

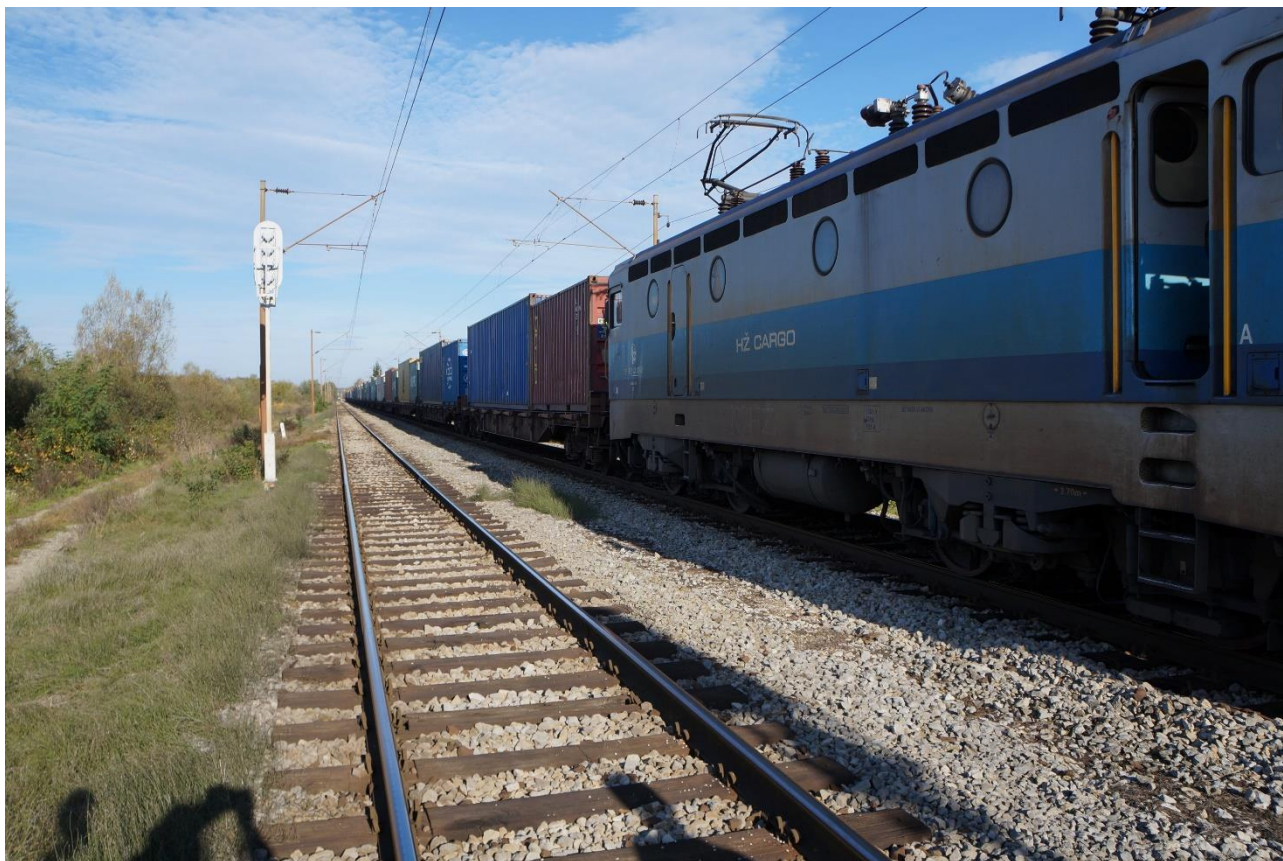
Slika 3. Vlak 42811 u kolodvoru Prečec (Izvor AIN)

Dolaskom do lokomotive (slika 3.) zapaža se lom desnog kotača na prvoj osovini u smjeru vožnje, točno smješteno ispod same upravljačnice. Vidljivo je da se položaj inicijalnog puknuća nalazi na vanjskom rubu oboda kotača, te da se širi u smjeru prema provrtu za osovinu.

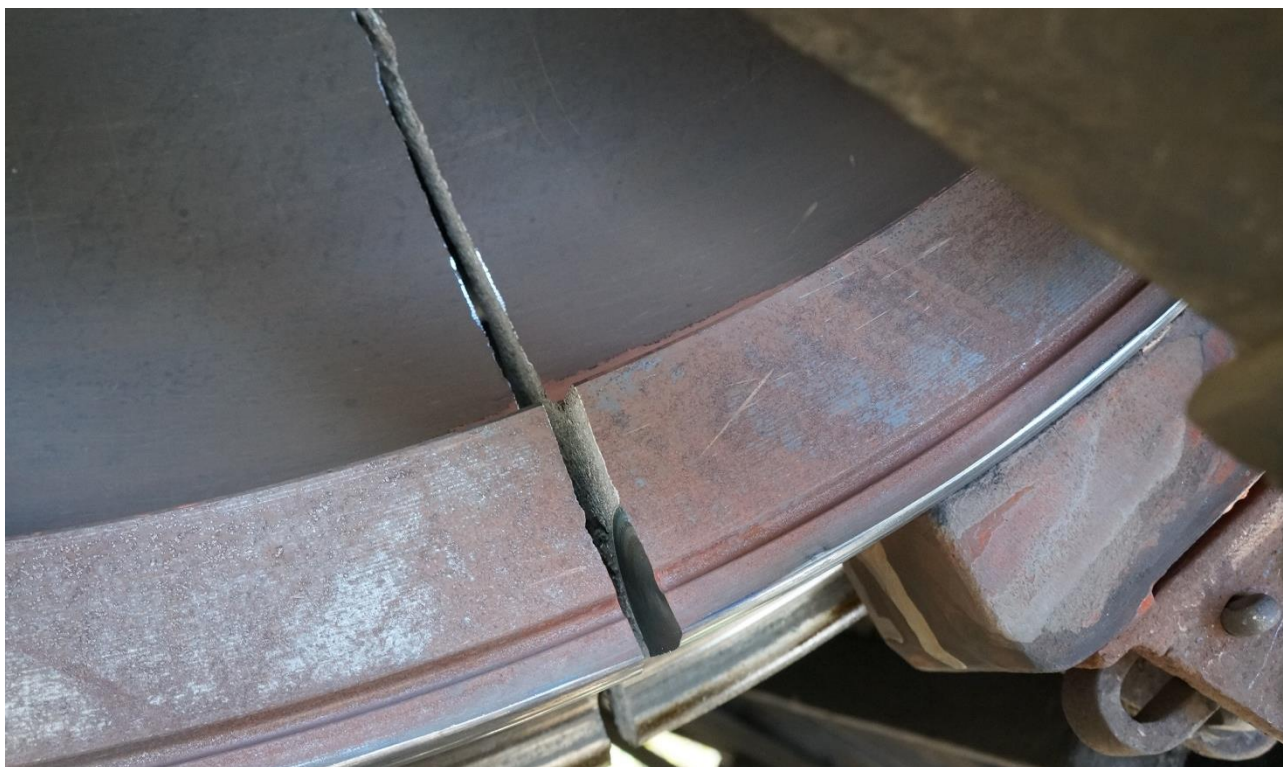
Slika 4. Puknuće kotača na lokomotivi 1141-017 u kolodvoru Prečec (Izvor AIN)

Obzirom na ne pristupačnost samom dijelu kotača na kojem je nastao lom (slika 4.), dogovoreno je da će se očevid a kotaču obaviti naknadno u jednoj od ovlaštenih radionica. Očevid se nastavio 22.10.2020. godine na Ranžirnom kolodvoru Zagreb u radionici za popravak vučnih vozila, u vlasništvu tvrtke TSŽV d.o.o., uz prisustvo ovlaštenog predstavnika željezničkog prijevoznika, u čijem vlasništvu se nalazi predmetno vučno vozilo.

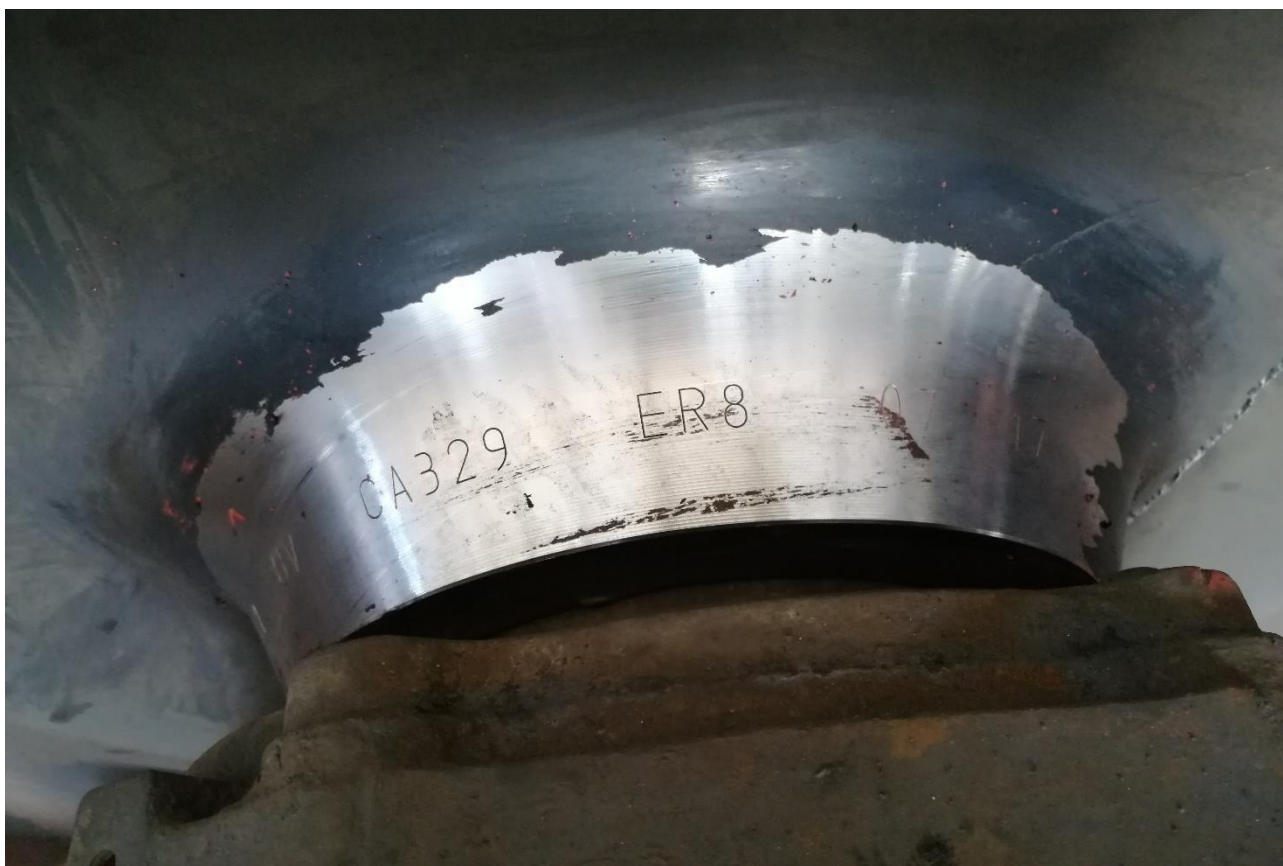
Slika 5. Oznake puknutog monoblok kotača (Izvor AIN)

Očividom je utvrđeno da predmetni kotač ima oznake CA 329, svojstva klase ER8 po normi EN13262 , proizvodnje 07 17 , te ugradnje ĐĐ 04 18 8 (slika 5.).

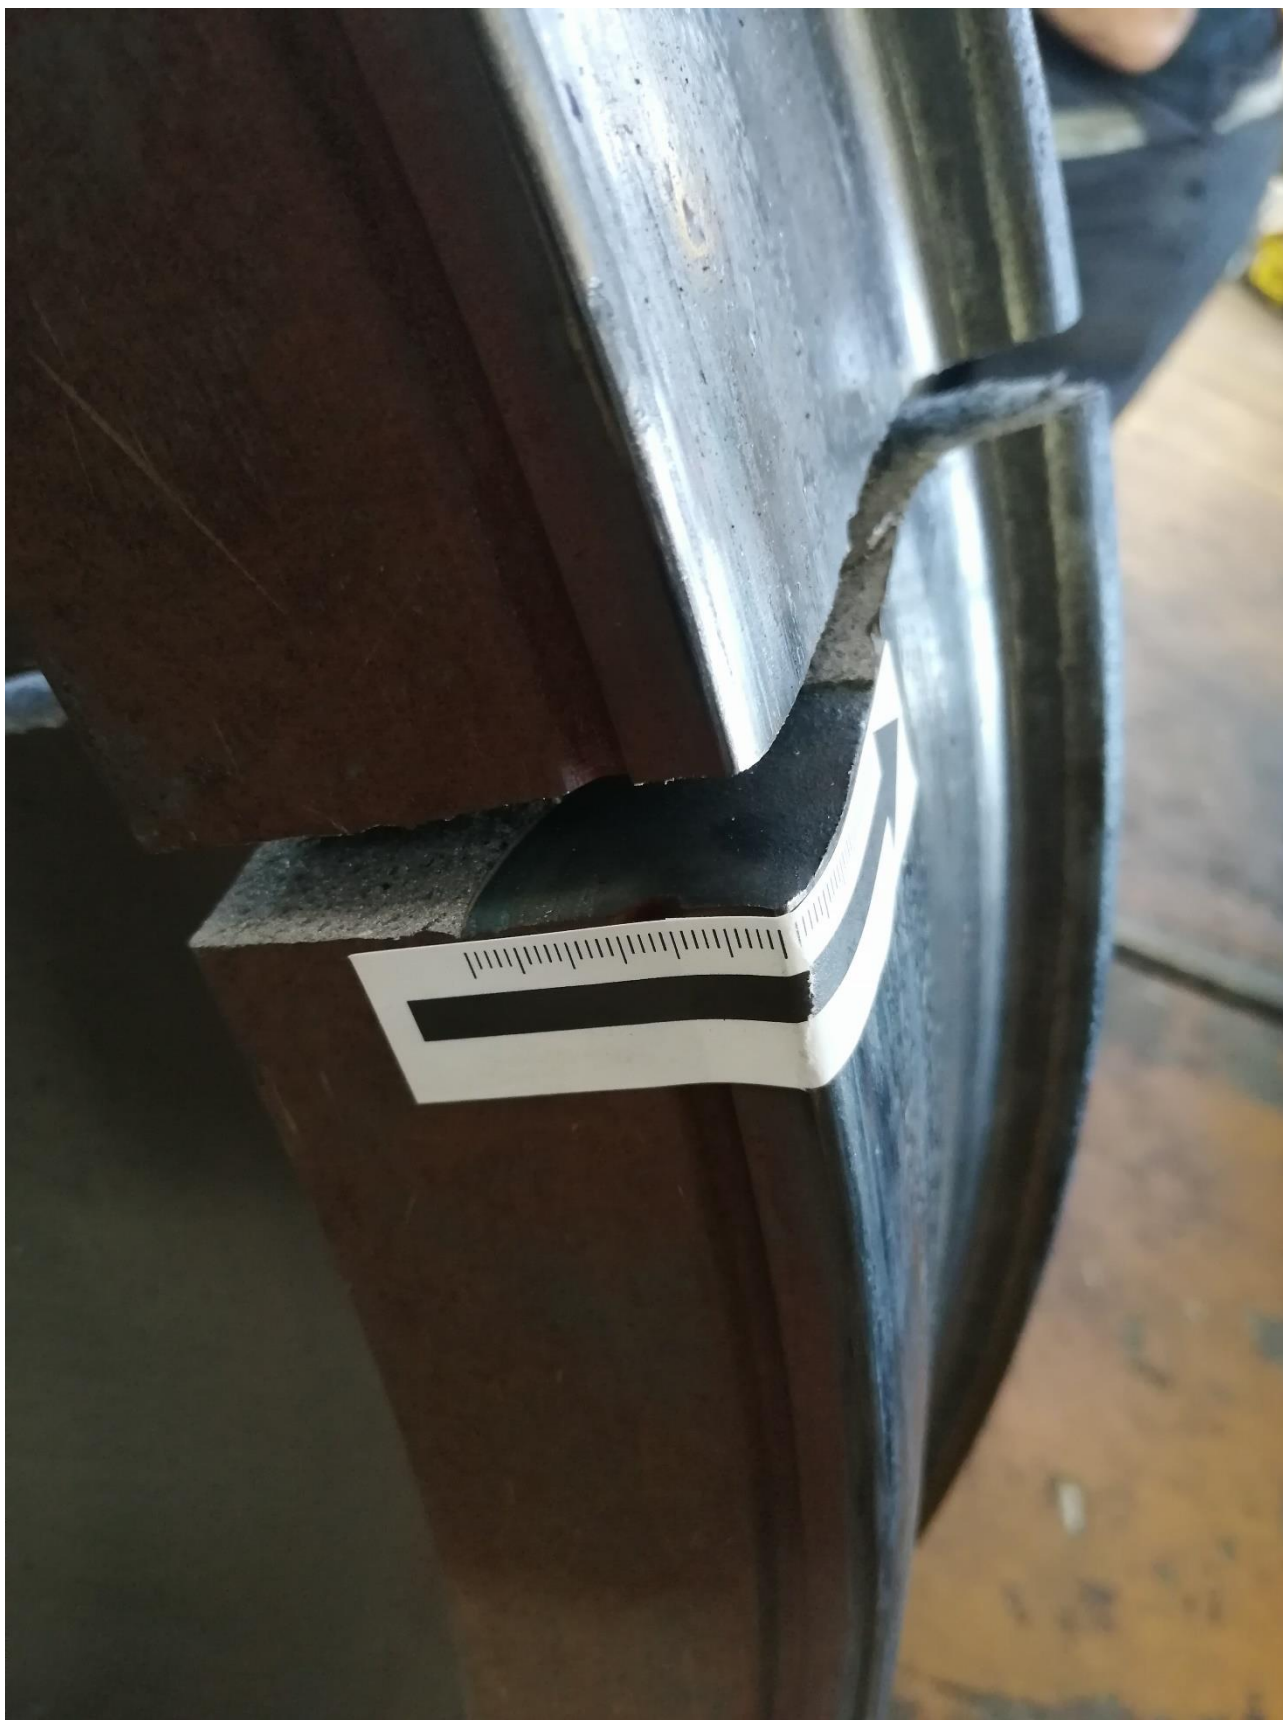
Slika 6. Blži snimak mjesta inicijalne pukotine (Izvor AIN)

- toplinske promjene materijala vijenca kotača koje su inicirale pojavu pukotina na površini kotrljanja kotača (poglavlje 3.3.1. i 3.5.6.).

Iz (slike 6.) vidljivo je da je lom započeo od vanjske strane ruba kotača, te da se nastavio širiti prema središtu kotača.

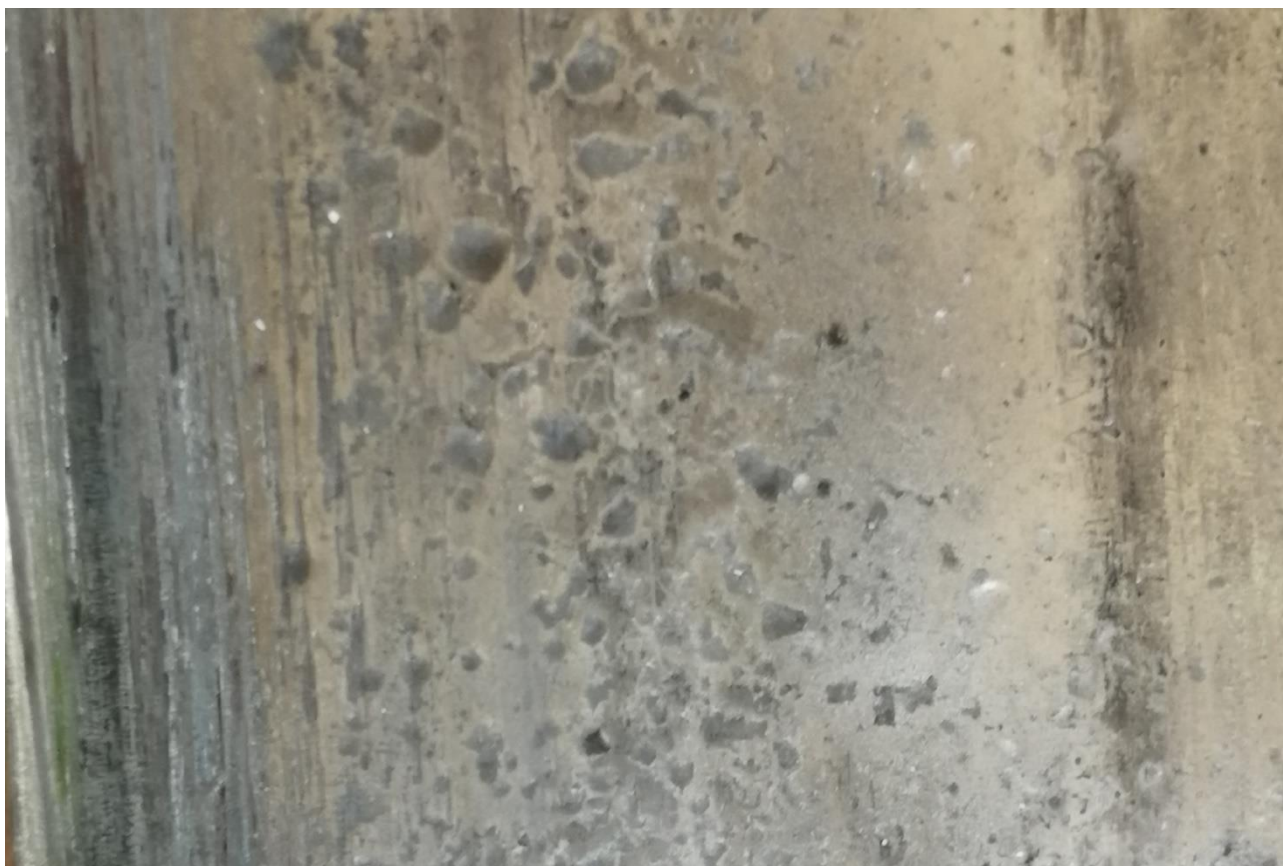
Slika 7. Površina kotrljanja kotača (Izvor AIN)

Na (slici 7.) prikazana su zamijećena oštećenja na površini kotrljanja u vidu niza sitnih udubljenja, te da je na površini kotača materijal bio izložen povišenoj temperaturi do te mjere da je nastala zona utjecaja topline (ZUT).

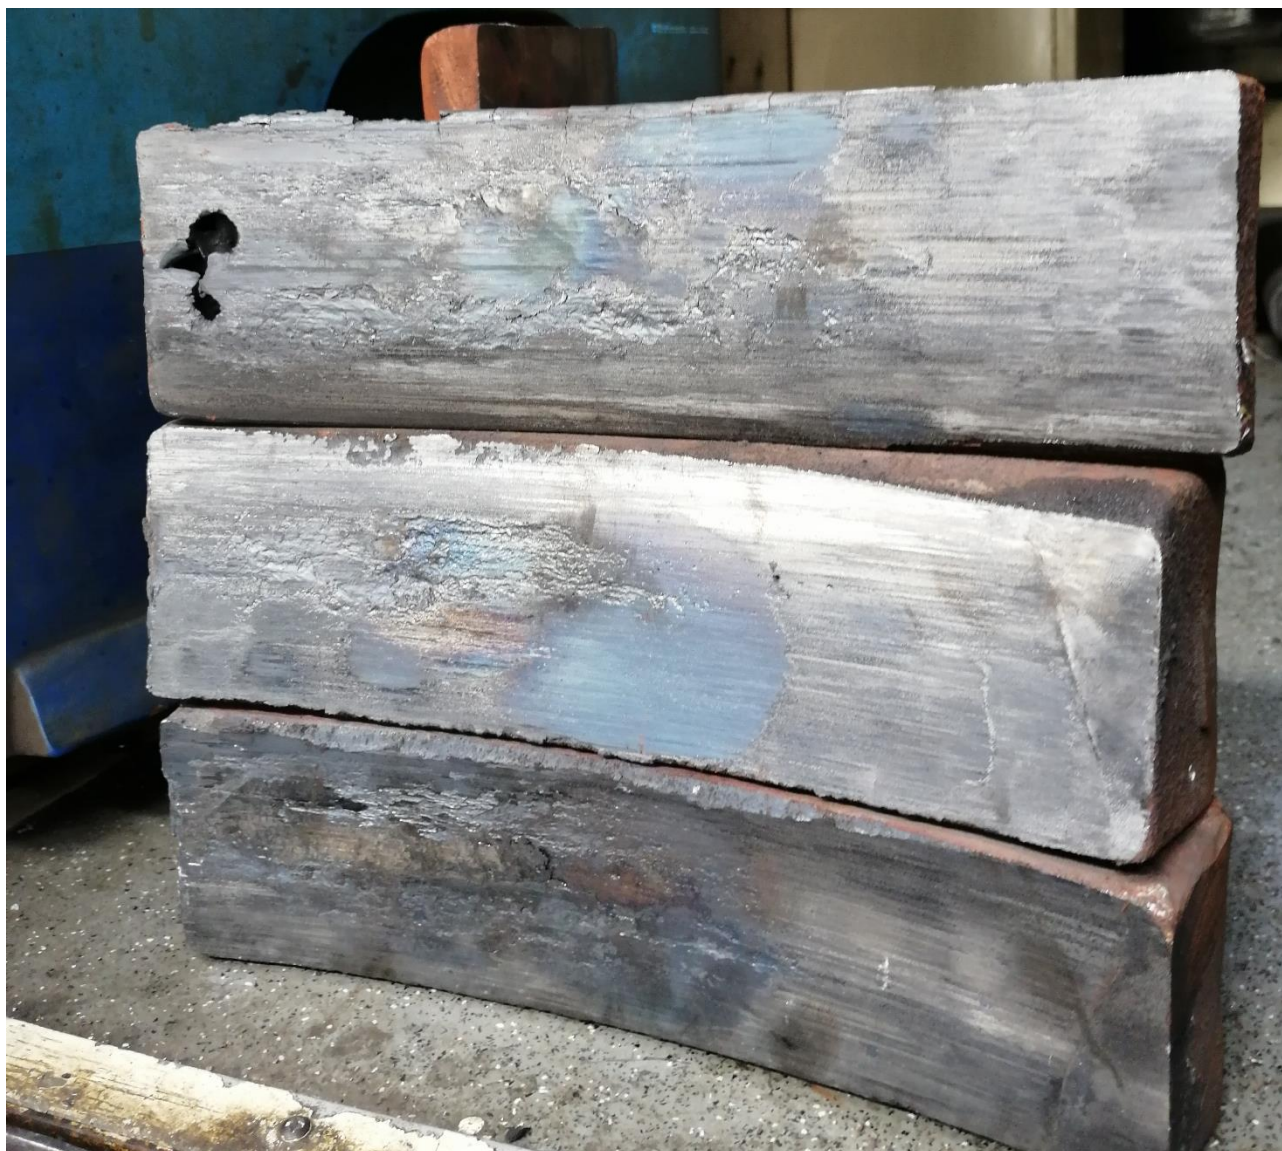
Slika 11. Kočioni umetci (Izvor AIN)

Na tarnoj površini kočionih umetaka vidljive su različite nijanse plave boje što nam ukazuje da je uslijed visokih temperatura došlo do određenih strukturnih promjena na istima.

Nijanse svijetlo plave boje upućuju na temperature čelika kod popuštanja od oko 295 °C.

AIN/06-SR-2/2021: Željeznički prijevoznik trebao bi prilikom slijedećeg velikog popravka (VP) lokomotiva serije 1141 podserije 000, razmotriti da se iste opreme elektrodinamičkom kočnicom.
