KONAČNO IZVJEŠĆE

**Iskliznuće teretnih vagona predviđenih za kasaciju
prilikom manevriranja na kolodvoru Zagreb Ranžirni,
12. listopada 2017.**

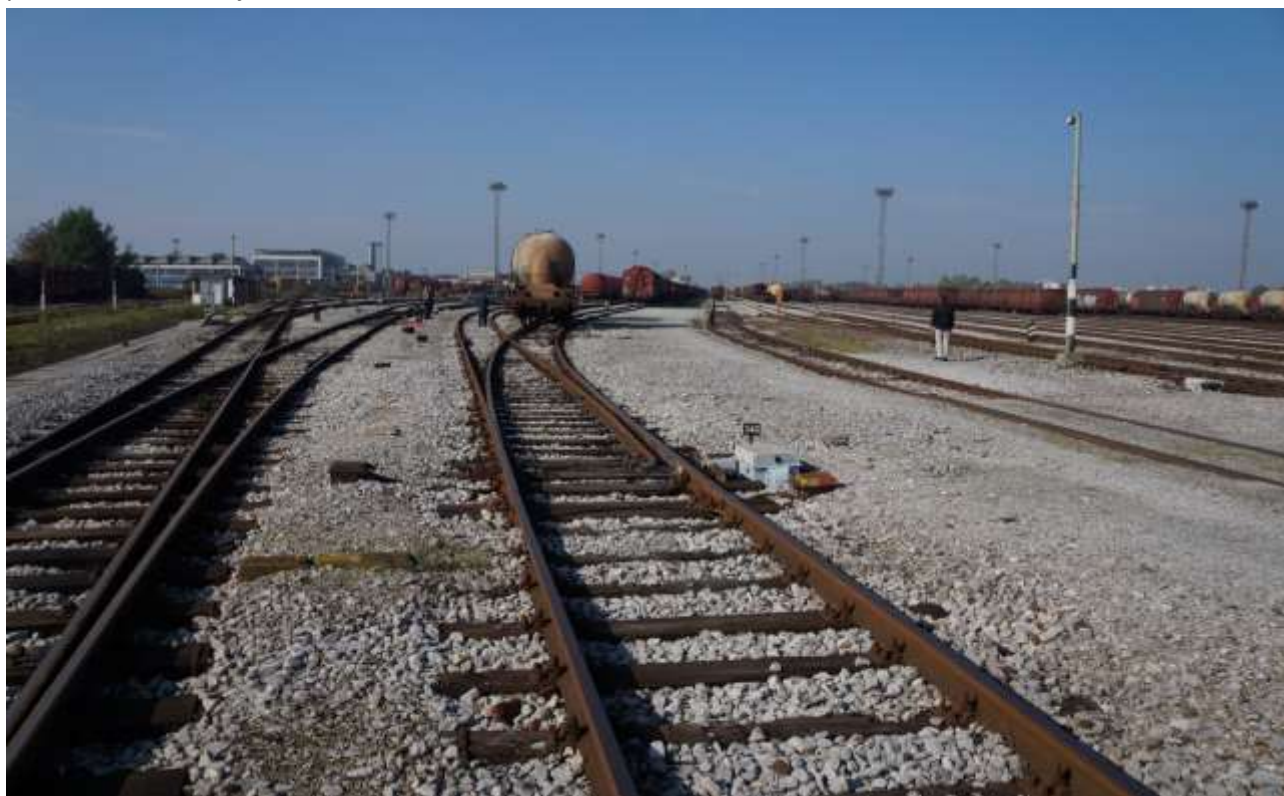
Slika 5. – Opći snimak iskliznuća, Zagreb RK (izvor slike: AIN)

Dan nakon dojava očevid su obavili istražitelji AIN-a, Odjela za istrage nesreća u željezničkom prometu. Pregledom mjesta događaja utvrđeno je da se na 52. kolosijeku smjerne skupine oznake S-52 kolodvora Zagreb Ranžirni nalazi gurani manevarski sastav od šest praznih teretnih vagona. Iskliznuo je teretni vagon serije Uckk-z broj 41 78 9003 048-5, koji je bio drugi vagon u pravcu guranja manevarskog sastava odnosno peti vagon od lokomotive.

Do iskliznuća je došlo na pruzi oznake M402 u položaju 004+315 KM nakon prelaska manevarskog sastava preko skretnice broj 340.

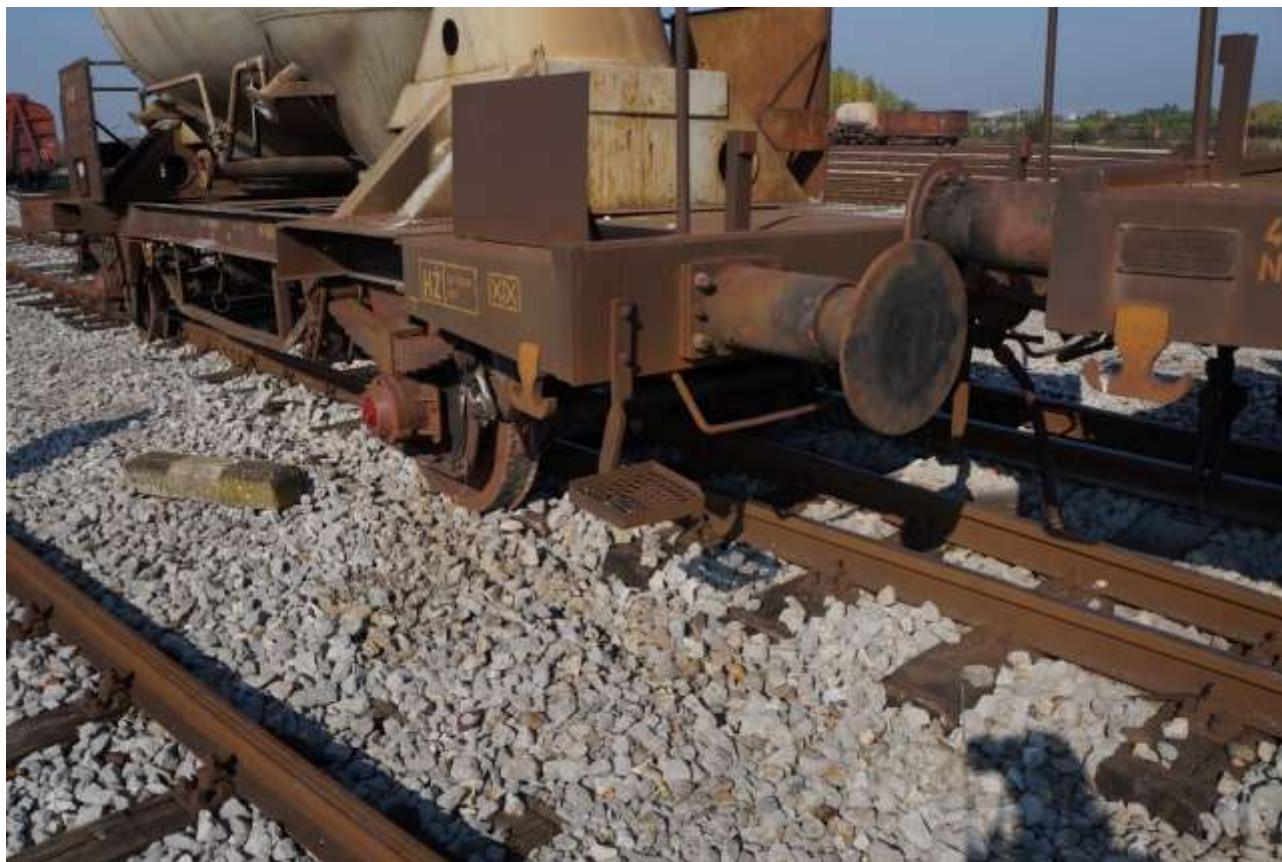
Slika 8. Iskliznuli teretni vagon (Izvor AIN)

Vagoni navedeni u rasporedu manevriranja EPS-7 br 171. nisu imali nikakva tehnička ograničenja oko procesa manevriranja, dok su tri teretna vagona serije Uckk-z koja su se nalazila na zadanom manevarskom putu, bila olistana crvenom listicom oznake TV-1 „Ostaje u mjestu“ uz opis kvara („Iz depoa u depo, ugrađene osovine s proširenim kotačima“).

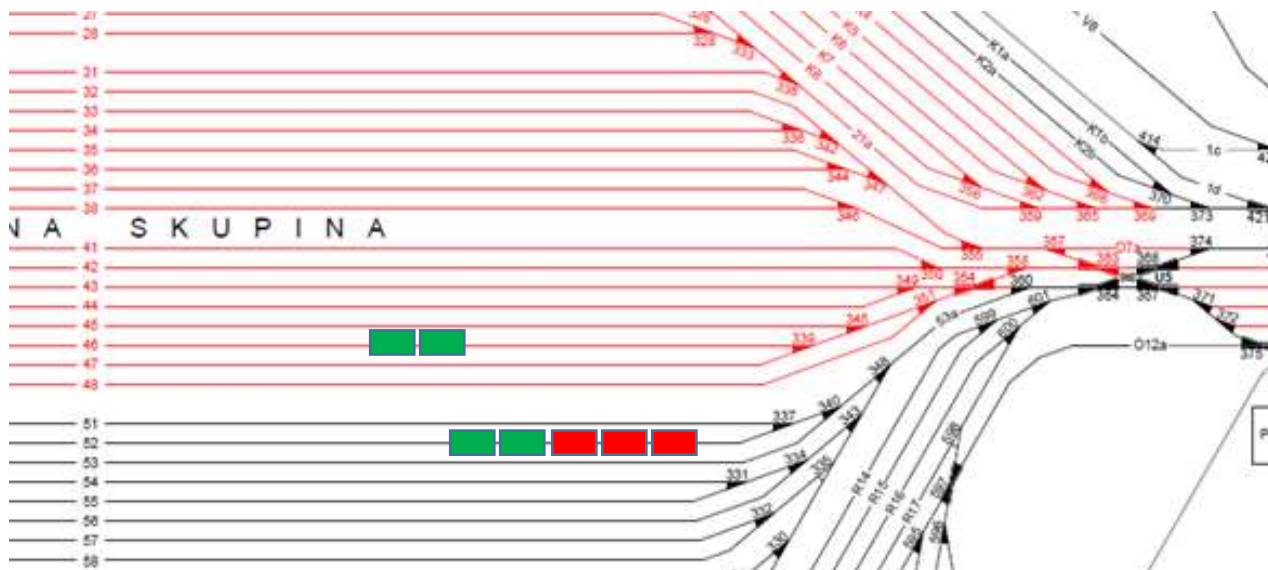
Manevristi dodaju postojećem manevarskom sastavu teretne vagone serije Uckk (bez obzira što su isti olistani sa TV-1) i teretne vagone serije Sgnss-z., te započinju manevriranje sa sastavom u smjeru prema skretnici 340 (Slika br. 9).

Nakon prebacivanja dva vagona serije Sgnss-z na kolosijek S-46 manevarski sastav od šest teretnih vagona vraća se istim putem natrag kako bi vratili na kolosijek S-52 tri vagona serije Uckk-z (vagone olistani crvenom listicom oznake TV-1 „Ostaje u mjestu“). Te neposredno nakon prelaska manevarskog sastava preko skretnice broj 340 dolazi do iskliznuća petog vagona broj 41 78 9003 048-5 u pravcu guranja. Šesti vagon u pravcu guranja se otkvačuje i nastavlja se slobodno kretati po kolosijeku S-52, te se zaustavlja oko 90 metara dalje od iskliznulog vagona.
