# **ZÁRÓJELENTÉS**

**2015-0527-5  
VASÚTI BALESET**

**Budapest-Nyugati pályaudvar  
2015. június 1.**

**2329 sz. vonat**

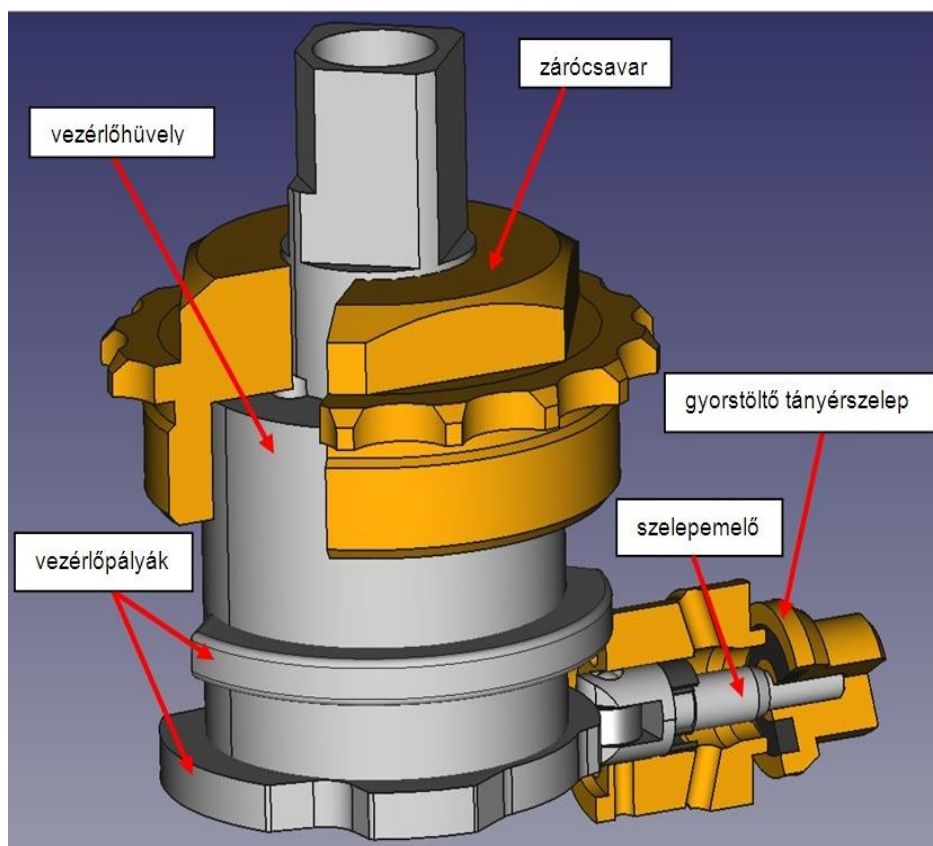
3. ábra: a vezérlőhüvely, gyorsító szelep, zárócsavar kialakításai

Az előfogati, a gyorstöltő, a gyorsfék szelepek nyitását, a szabályzó szervbe épített elforgatható vezérlőhüvelyen kialakított bütykök, zárásukat rugók végzik. **A gyorstöltő szelep, töltő-oldó állásban nyitva, a többi állásában zárva van.** A fékezőszelepet az előfogati állásban lehet kulccsal lezárni, ebben az állásban a vezérlőtér nyomása megegyezik a gyorsfék állás nyomásával. Ezáltal biztosítva van, hogy a jármű a vezetőállás csere alkalmával befékezett állapotba kerül. A fékezőszelep nyomástartó, kivéve a közép állásában.

A vezérlőhüvely, a gyorstöltő szelep és a zárócsavar kialakításait és azok egymáshoz kapcsolódását a 3. ábra mutatja be.

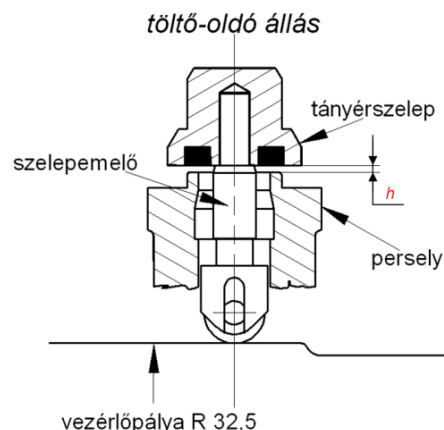
4. ábra: a gyorsító szelep nyitott állapota

A próbapadi vizsgálat után a fékezőszelep gyorsító szelepe löket értékeinek mérésére került sor, indikátor órával. A mérés során a fékezőszelep a próbapadi vizsgálathoz hasonlóan lett működtetve. A működtető kar lenyomása nélkül és a kar „kis erővel” történő lenyomása mellett. A 4. ábra a gyorsító szelep nyitott állapotát mutatja be, az 1. táblázat a mért „h” löket értékeket foglalja össze.

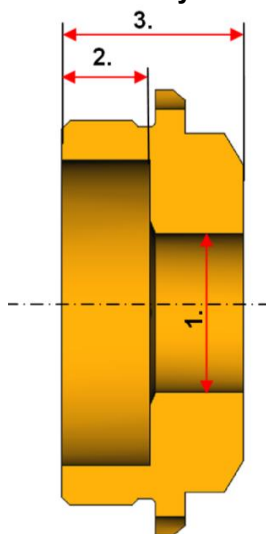
5. ábra: a zárócsavar mérési helyei

A fékezőszelepből kiszerelésre került a vezérlőhüvely, a zárócsavar, majd ezeken az alkatrészekon előkészítés után geometriai mérések lettek végezve. A mérési helyeket az 5, 6. ábrák mutatják be, a mérési eredményeket a 2, 3, 4 táblázatok foglalják össze. A mérések digitális kijelzésű tolómérővel lettek elvégezve. A legnagyobb játék értéke az alkatrészek természetes kopásából adódott.

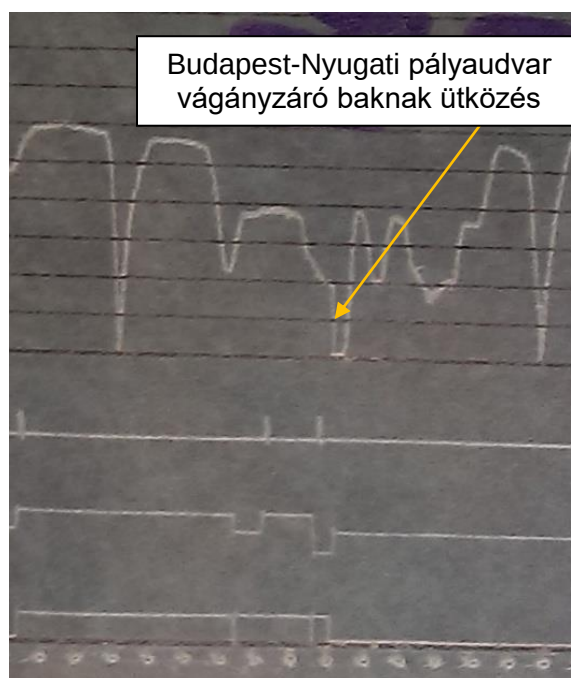
7. ábra: a 432 343 mozdony szalagos regisztrátum részlet

A mozdony adatrögzítőjének és az MFB adatainak elemzése alapján a Vb megállapította, hogy a vonat a Nyugati pályaudvarra érkezésekor a fékezőszelep üzemifék állásában a légfék fővezeték nyomása 5.98 bar értékre emelkedett, majd 4.47 bar-a csökkent. Ennek hatására a vonat sebessége kb. 37 km/óra sebességről kb. 22 km/óra sebességre csökkent és ezzel a sebességgel érkezett a peron elejéhez. E rendellenes nyomásemelkedést a mozdonyvezető nem észlelte.

Az ütközést megelőző 16. másodpercben a fékezőszelep ismételt üzemifék állásában a fővezeték nyomása 5.97 bar emelkedett, majd lassú ütemben 4.17 bar nyomásra csökkent, ennek hatására a vonat sebessége kb. 17 km/óra sebességre csökkent. Ekkor gyorsfékezés következett be, a vonat sebessége kb. 14 km/óra sebességre csökkent és ezzel a sebességgel, fékezve az ütközőbaknak ütközött.

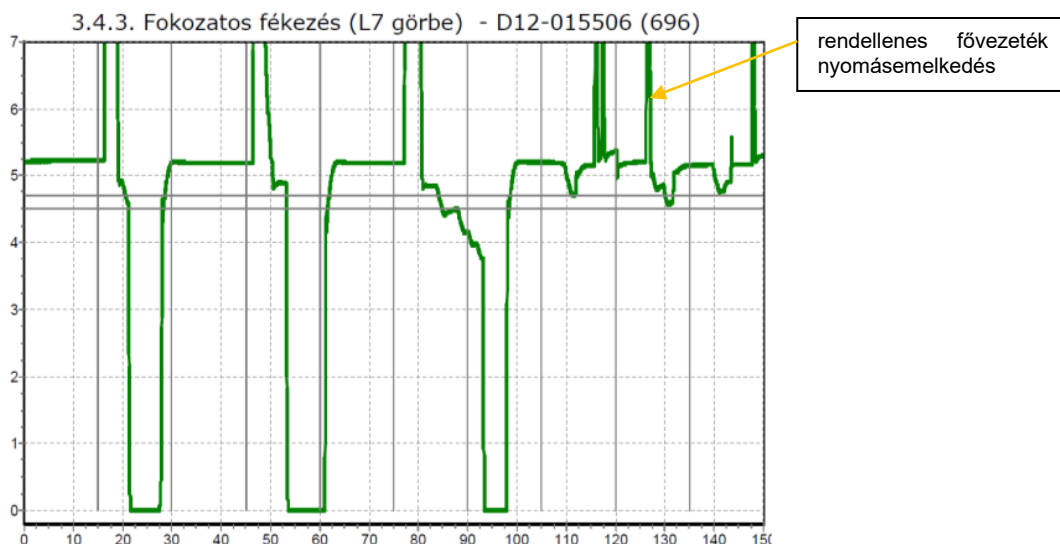
8. ábra: a próbapadon végzett második vizsgálat diagramja (fővezeték nyomás, idő)

A fékezőszelep első próbapadi vizsgálatkor a technológiai előírásoknak megfelelően működött, amelyről diagram készült. Ismételt próbák során a fékezőszelep működtető karját az üzemiállásban kissé lefelé nyomva (függőlegesen terhelve) a fővezeték nyomása az üzemszerű érték fölé emelkedett. A 8. ábra a második próba során a megnövekedett fővezeték nyomást mutatja be.

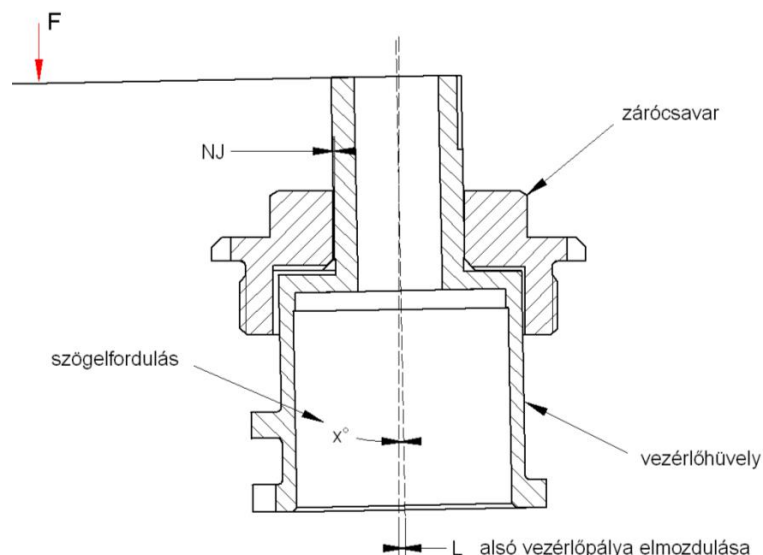
9. sz. ábra: a vezérlőhüvely elmozdulása a fékezőkar lenyomásának hatására

A fékezőszelep nagyjavításakor az alkatrészek a bizonyossággal határos valószínűséggel ezekkel a méretekkkel és a köztük lévő hézag értékekkel rendelkeztek, ugyanis a nagyjavítás és a baleset bekövetkezése között eltelt idő alatt, természetes kopási folyamatból adódóan ezek az értékek nem állhatnak elő.

A vezérlőhüvely elmozdulását a 9. számú ábra, a gyorstöltő szelep rendellenes működését a 10. számú ábra mutatja be.
