KÖZLEKEDÉSBIZTONSÁGI  
SZERVEZET

## **ZÁRÓJELENTÉS**

**2013-824-5  
vasúti baleset**

**Vasvár  
2013. október 1.**

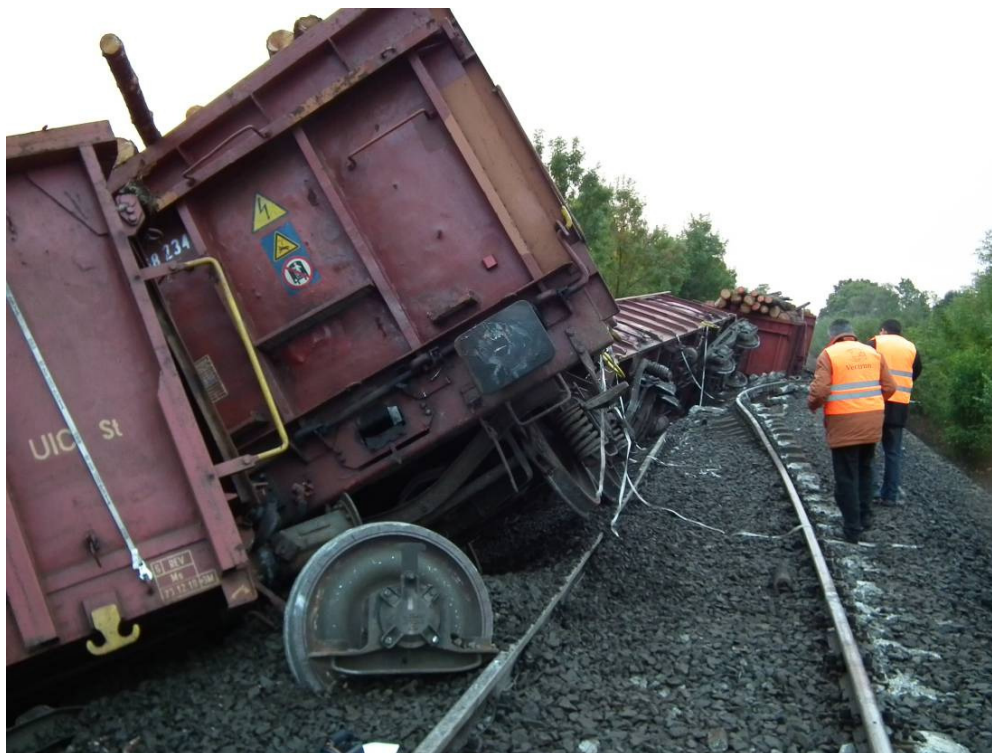
Az első három koci a mozdonyhoz kapcsolva a vágányon maradt, a negyedik a pálya bal oldalán oldalára borult, a többi hat koci a pálya jobb oldalán illetve a töltés alatt a pályától távolabb került.

3. ábra: az esemény következményei (részlet)

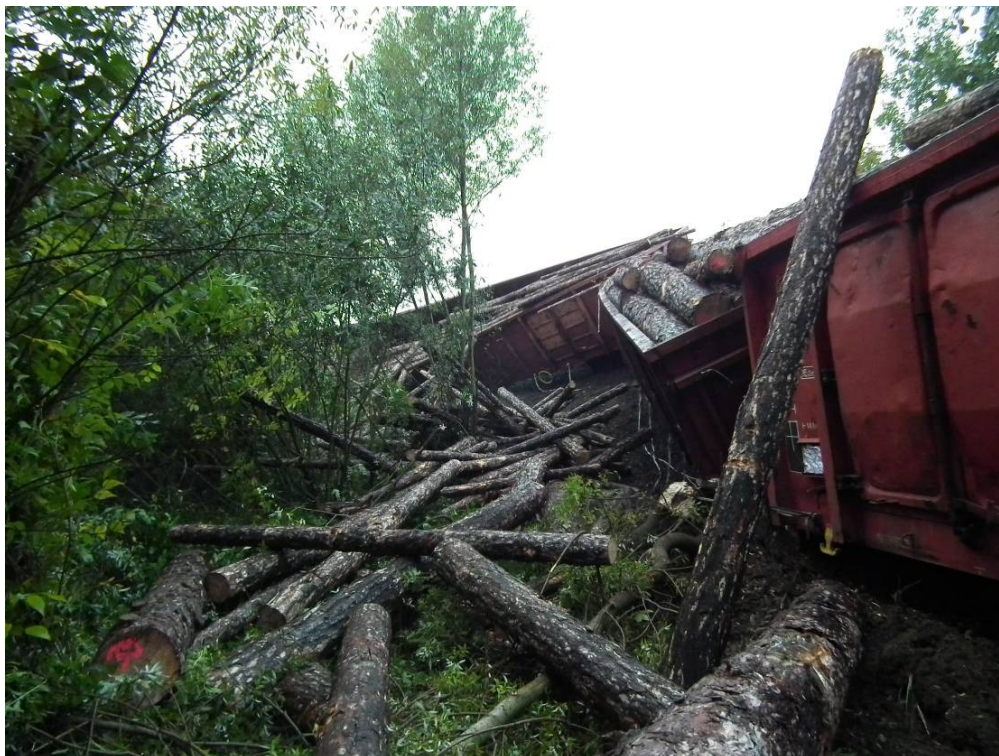
A 3-10. teherkocsik (köztük a kisiklottak mindegyike) fenyő rönkfával volt megrakva. A vágányon maradt kocsin a rakomány a kocsi pereménél magasabban állt, a kisiklott kocsikon a kocsi pereméig, de nagyobb mennyiségű fa a kocsik mellett volt elszóródva (4. ábra).

4. ábra: a kisiklott kocsik elszóródott rakománya;  
a kép jobb szélén a vonat 5. kocsijának sarka látható

A rönkfa a kocsikon hevederekkel volt rögzítve. A 3. kocsi vizsgálata során lehetségesnek tűnt, hogy a rakományból egy rönk hiányzik. Annak esetleges kiesését azonban bizonyítani nem lehetett, a Vb nem talált a helyszínen lehullott rönköt vagy olyan nyomot, ami arra utalna, hogy a kisiklást ez okozta volna.

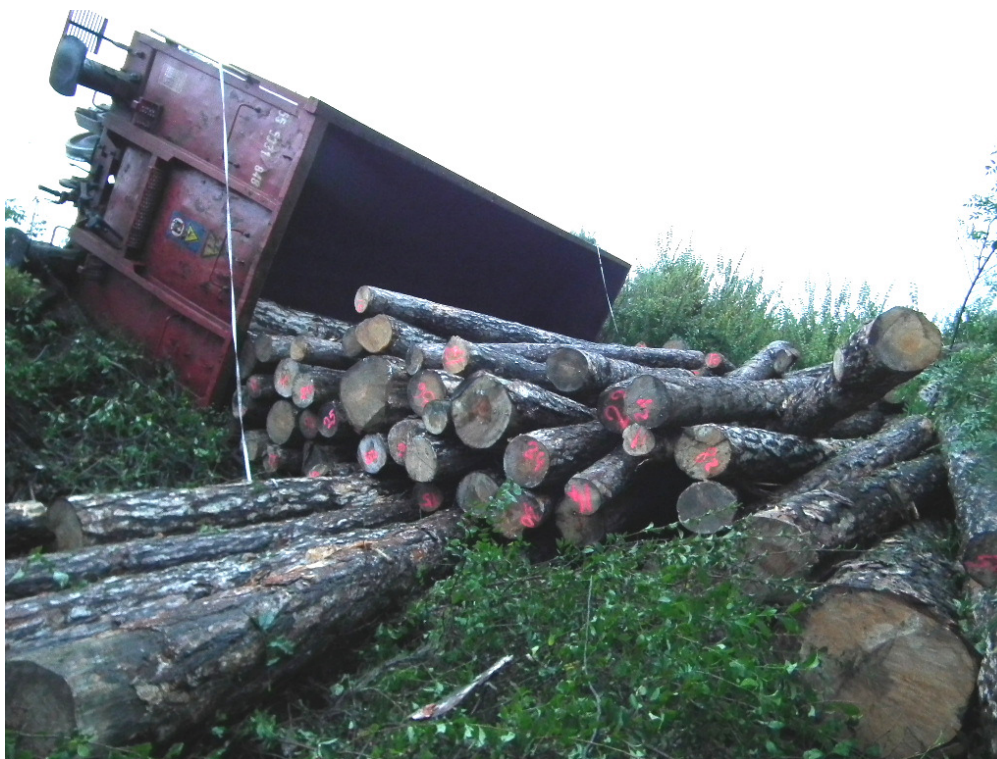
A vonat 4. kocsija (3155 5331 848-8) a vasúti pálya bal oldalára borult (5. ábra), forgóváz-alkatrészei részben széthullottak.

5. ábra: a vonat 4. kocsija

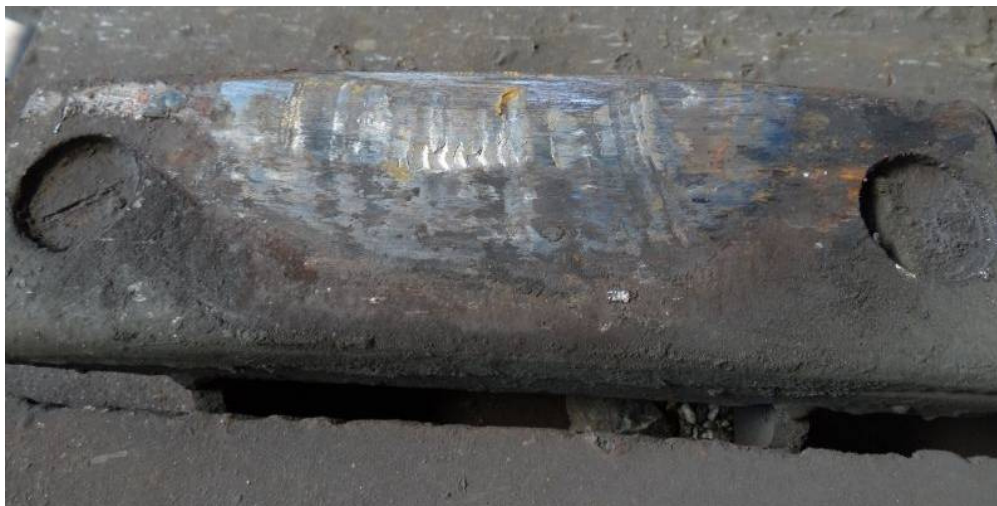
A 8. csaphoz tartozó lengéscsillapító láncszem és gomba nem volt megtalálható, de a helye fényes volt. A forgóváz csúszófelületein ezen felül rendellenes nyomok voltak megfigyelhetők:

- a csapágytokon lévő vezetőfelületen beégés-nyomok,
- az első (1-2 és 7-8 csapok) forgóváz gömbtányérján szennyeződés,
- az első forgóváz csúszótámjain részben rozsdás, szennyezett berágódás (6. ábra).

6. ábra: az első forgóváz jobb oldali csúszótámja

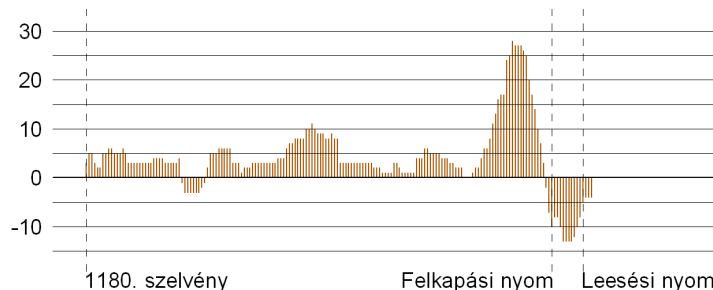
8. ábra: a vasúti pálya túlemelésének alakulása

Mivel ezen a szakaszon a pálya egyenes, az előírt túlemelés 0 mm. A D.54. utasításban megadott 20 mm-es eltérési határértékből a felkapási hely előtt 8 alj hosszban kilóg a tényleges túlemelés.
