KÖZLEKEDÉSBIZTONSÁGI  
SZERVEZET

# **ZÁRÓJELENTÉS**

**2015-1160-5**  
**Vasúti baleset / Kisiklás**

**Orgonás**  
**2015. november 1.**

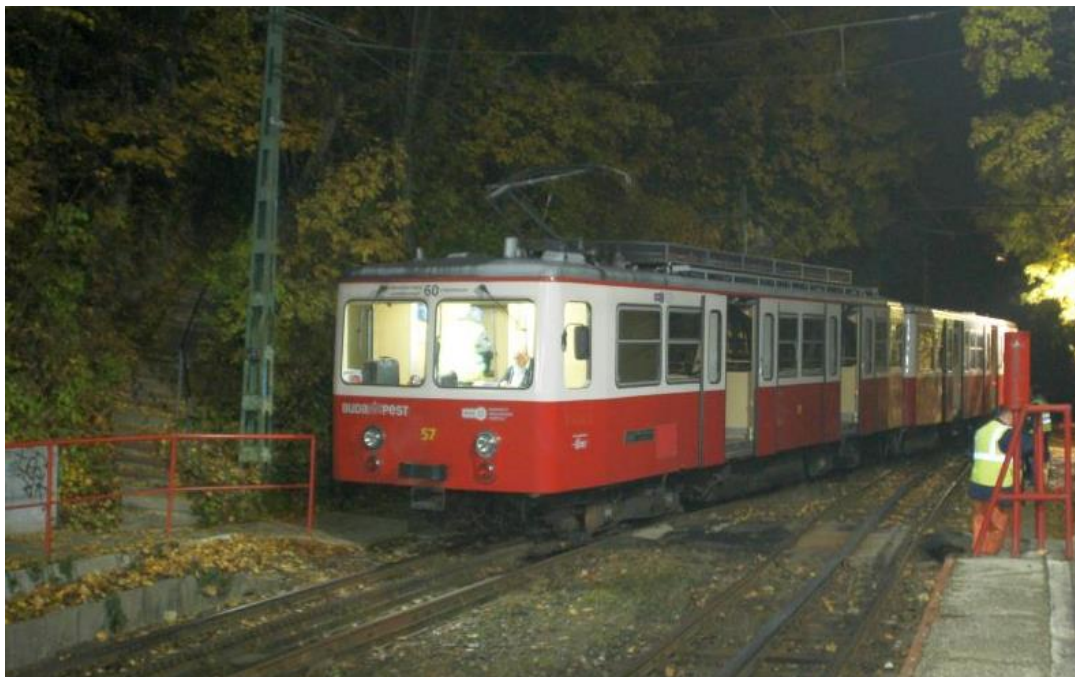
2015. november 1-én 22 óra 18 perckor Széchenyi-hegyről lejtmenetben, Városmajor felé közlekedő 57 – 67 pályaszámú kocsikból álló 60 sz. fogaskerekű villamos vezetője Orgonás forgalmi kitérő 1. sz. váltójának elhagyását követően erőteljes rázkódásra, és a jármű rendellenes mozgására lett figyelmes. A jármű azonnali megállását követően megállapította, hogy a pályakotró leszakadását követően az arra való rágördülés és kiemelődés során a vasúti pályát az első két tengelyével jobbra 0,3 méterrel elhagyta.

3. ábra: a kisiklott vonat

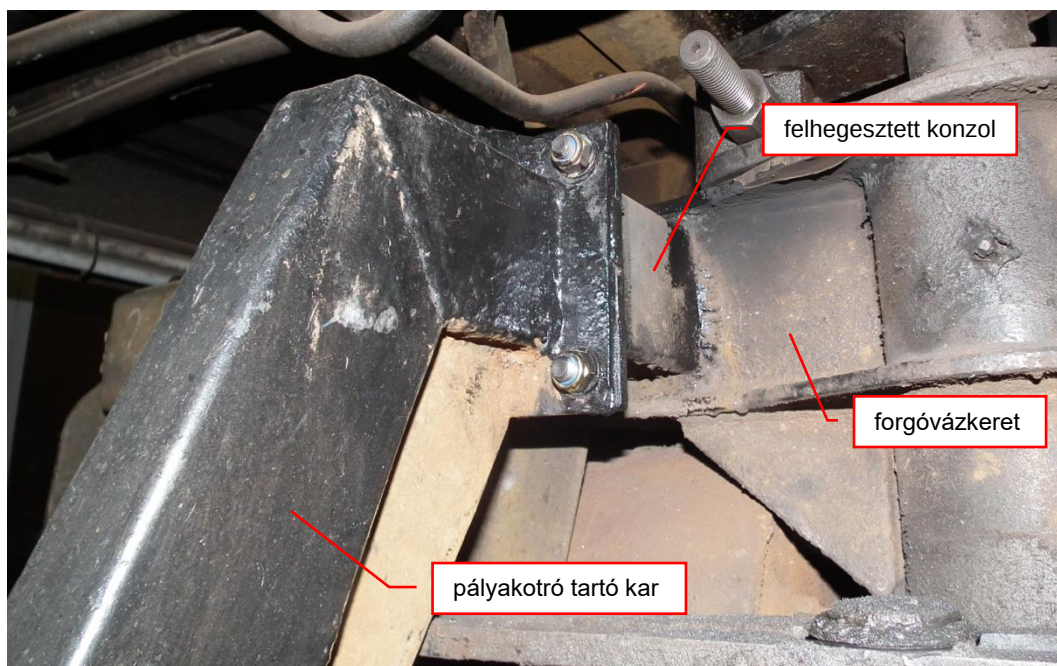
Az eseményben részes pályakotró lemez a motorkocsi völgyirányú forgóvázára, két konzollal van felhelyezve. A konzolok forgóvázra történt felerősítése hegesztéssel történt. A tartószerkezetek végén négyzetletű vaslemezek találhatóak, melyek négy sarkában lévő furatokon át átmenő, metrikus, 10-es csavarokkal biztosították a pályakotró lemezt tartó karok felfogatását.

A pályakotrót tartó karok, valamint a konzol úgynevezett zártszelvényből készültek (5. ábra).

**5. ábra: a pályakotró rögzítése**

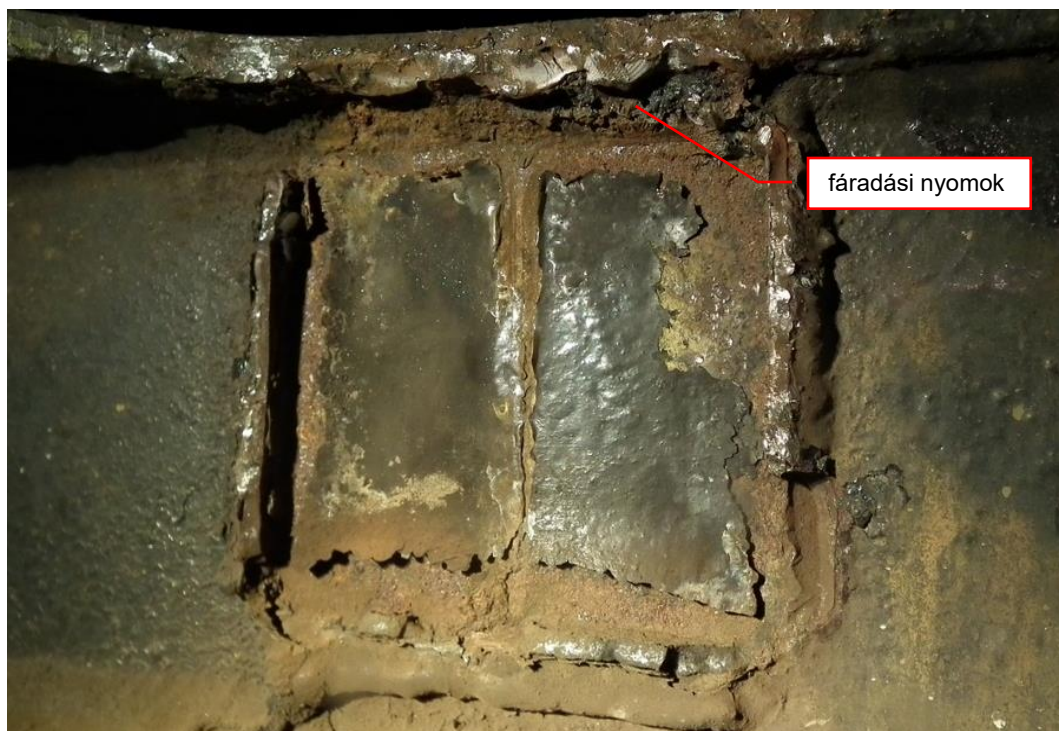
a bal konzol többől kitört, a hegesztés törési felületét a 6. ábra mutatja. A tört felület részben rozsdás, részben lecsiszolt, felső részén fáradásos sávok láthatók. A pályakotrót a konzolra rögzítő csavarok közül egy hiányzott.

**6. ábra: a bal konzol eltört hegesztése**

Az eltört hegesztés egy része már rozsdás volt a helyszíneléskor, másutt fényes, de lekoptatott, ami a hosszú ideje fennálló törött állapotra utal. Egy kis részen a fáradásos törés jellegzetes sávjai láthatók (6. ábra).

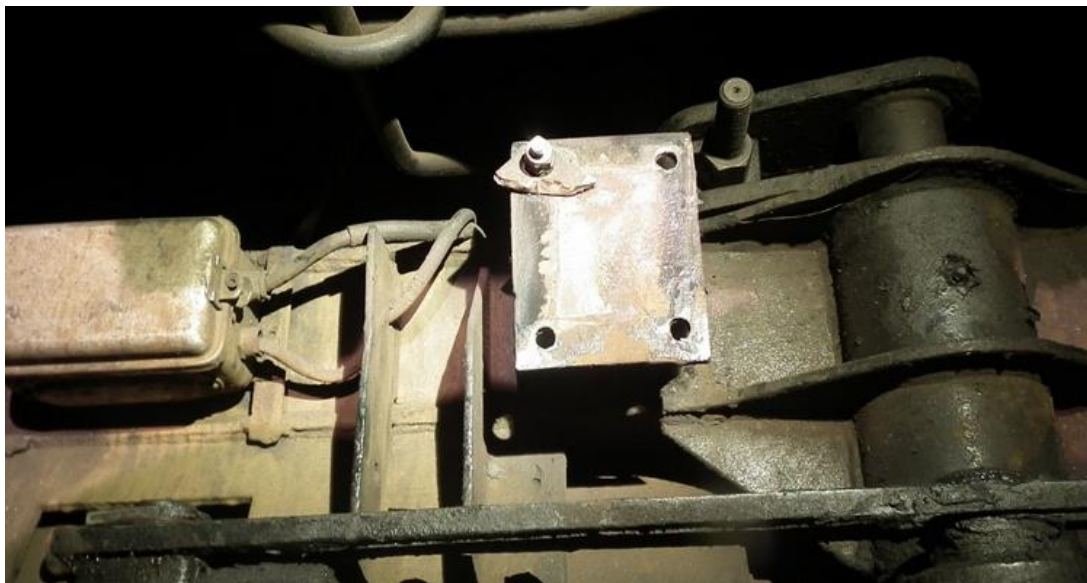
A jobb konzol a helyén volt, a csavaros rögzítésnél tört le róla a pályakotró. Egy csavar, a felfogó lemez sarkával a helyén maradt, de laza volt (7. ábra). A csavarok helyén a lemez mélyen megkopott (8. ábra).

7. ábra: a pályakotró jobb konzolja, törött lemezzdarabbal

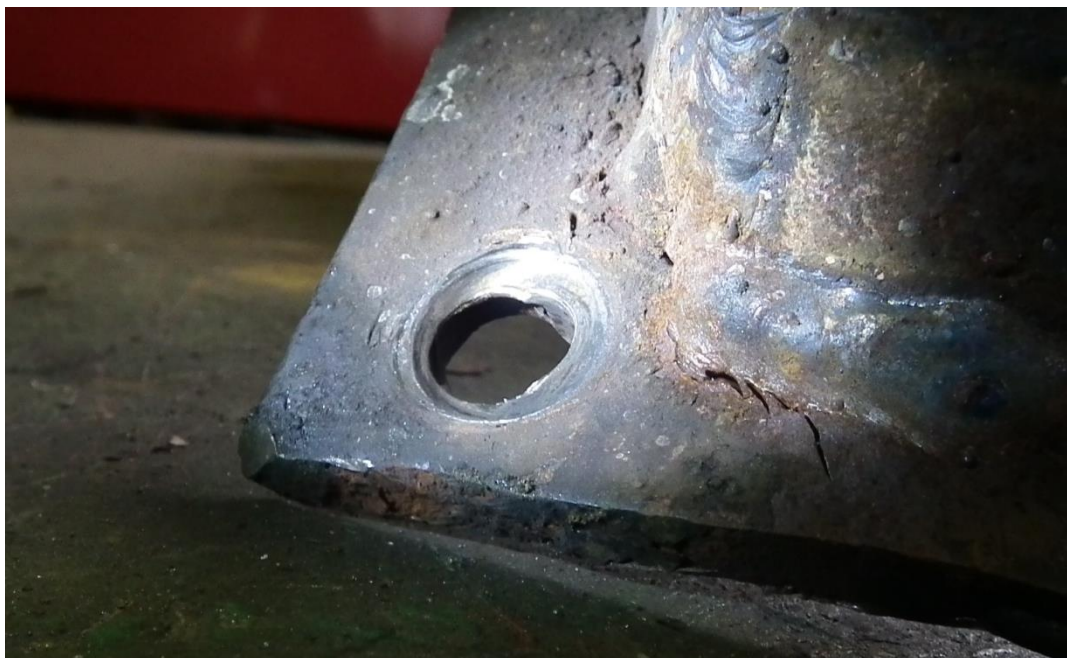
8. ábra: a lemez sarka a megkopott csavarfurattal

A csavarok és a lemez érintkező felülete gömbfelületszerűen kopott, a csavar lekerekedett, a lemezben kis mélyedés jött létre. Ez a hosszú ideje fennálló, kis mozgással járó koptató hatás jellegzetes nyoma (8. ábra).

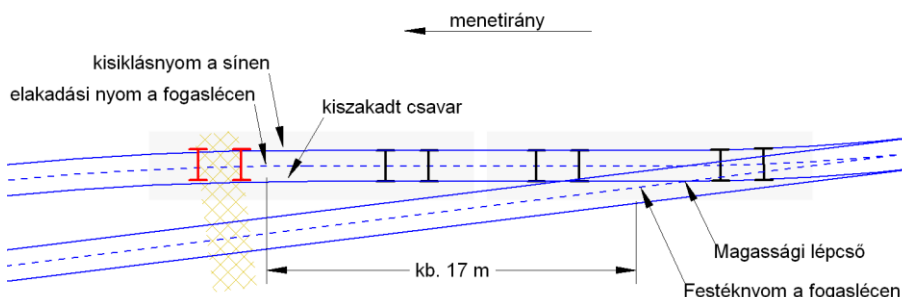
- a magassági lépcső közelében festéknymot a másik vágányhoz tartozó fogaslécen;
- ezután a kisiklás helyéig súrolásnyom a fogaslécen;
- a kisiklás helyénél kiszakadt csavar;
- tárgy elakadási nyoma a fogaslécen.

16. ábra: nyomok a helyszínen

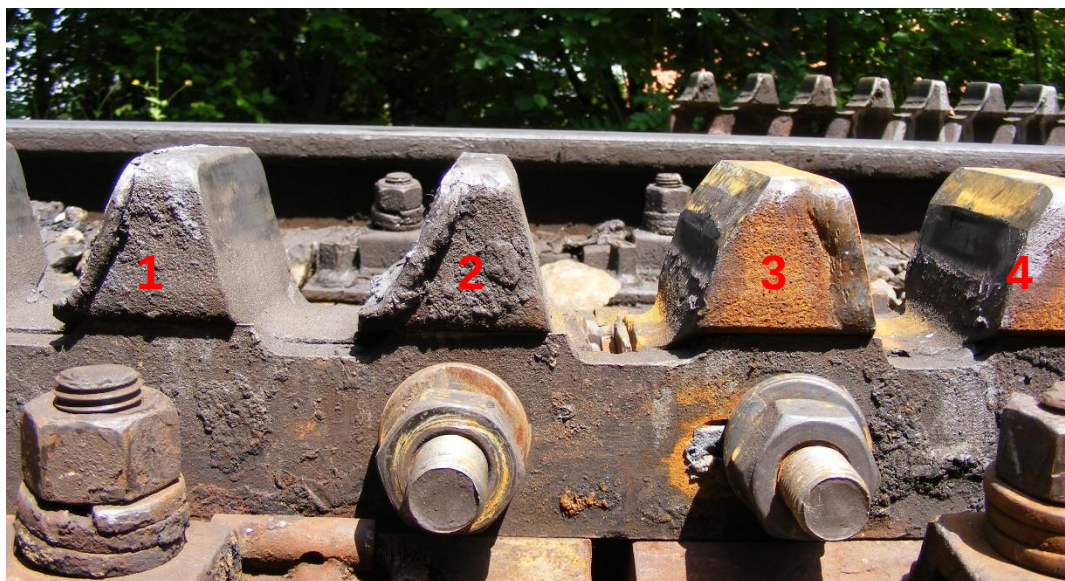
- a fogak (1 és 2.) rendkívül kopottak;
- a fogasléc-illesztések tárgyalt fogosztási hibája miatt az illesztésnél erősebb a kopás, jól látható, hogy a bal lécs 2-es fogja sokkal kopottabb, mint az 1-es (a kopás még a jobb oldali lécs képen látható állapotúra cseréje előtt alakult ki);
- ez a hiba a fogasléccsere után az új fogasléccel való kapcsolat minőségét is lerontja;
- az építők az új fogasléc fogait a 3-as fognál jobban, a 4-esnél kisebb mértékben leköszörülték azzal a szándékkal, hogy a kapcsolódási hibát csökkentsék.

21. ábra: kopott és újszerű (felhegesztett) fogasléc találkozása (fotó: BKV Zrt.)

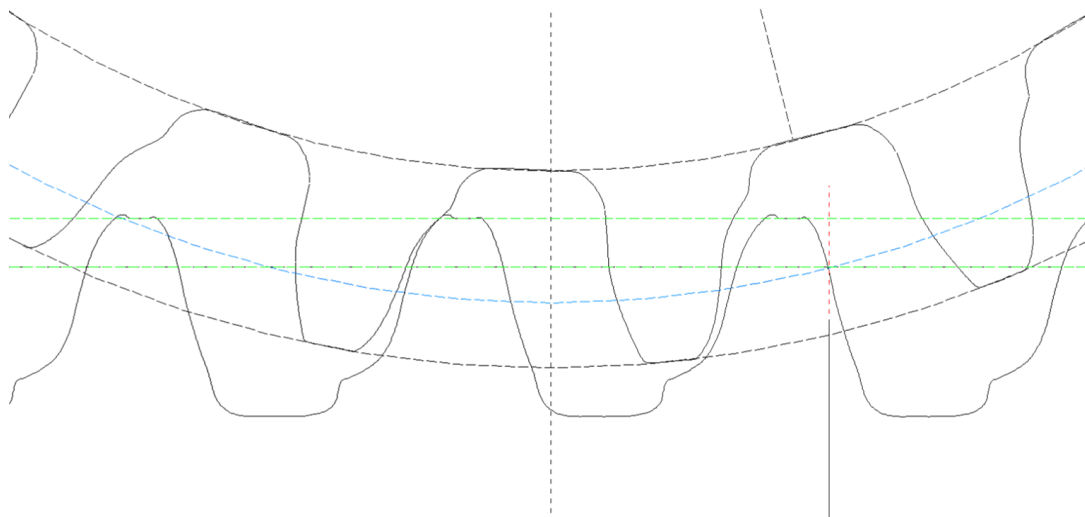
Másik, és ezen eseményben érdekelt hatás, hogy a kopott fogashajtás-kapcsolatban a fogaskerék és fogasléc találkozása nem az evolvens fogazásra jellemző kétpontos érintkezéssel valósul meg (22. ábra), hanem egyetlen, ráadásul esetenként ugrásszerűen megváltozó helyzetű ponttal (23. ábra). Ez a terhelést és a kopást is fokozza, valamint egyenlőtlen lesz a haladás sebessége. A sebesség-lengés káros rezgésekhez vezet, ez pedig a Vb véleménye szerint a jármű károsodásának egyik oka: szerkezeti repedések és törések kialakulásához vezet.

**23. ábra: kopott fogaskerék és fogasléc kapcsolódása (forrás: BKV Zrt.)**
