KÖZLEKEDÉSBIZTONSÁGI  
SZERVEZET

## **ZÁRÓJELENTÉS**

**2014-216-5  
vasúti baleset**

**Szegvár-Szentes  
2014. március 3.**

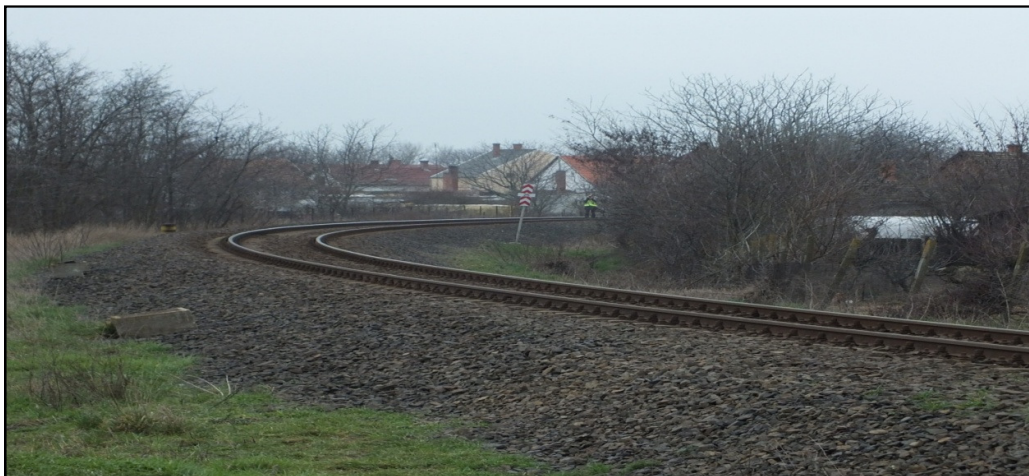
A tehergépkocsi keleti irányból érkezett. A vonat érkezési irányából az útátjárónak ez az oldala (a csökkentett rálátási háromszög sarokpontjában esetleg ott álló gépkocsi) a 21+45 szelvényből (az átjárótól 174 méter távolságból, 4. ábra), a nyugati oldala a 21+20 szelvényből (az átjárótól 149 méter távolságból) látható. A csökkentett rálátási háromszög csúcsa a vasúti pályán az útátjárótól 400 m-re lenne (a 80 km/h pályasebességhez).

4. ábra: a rálátási háromszög, az útátjáróból nézve

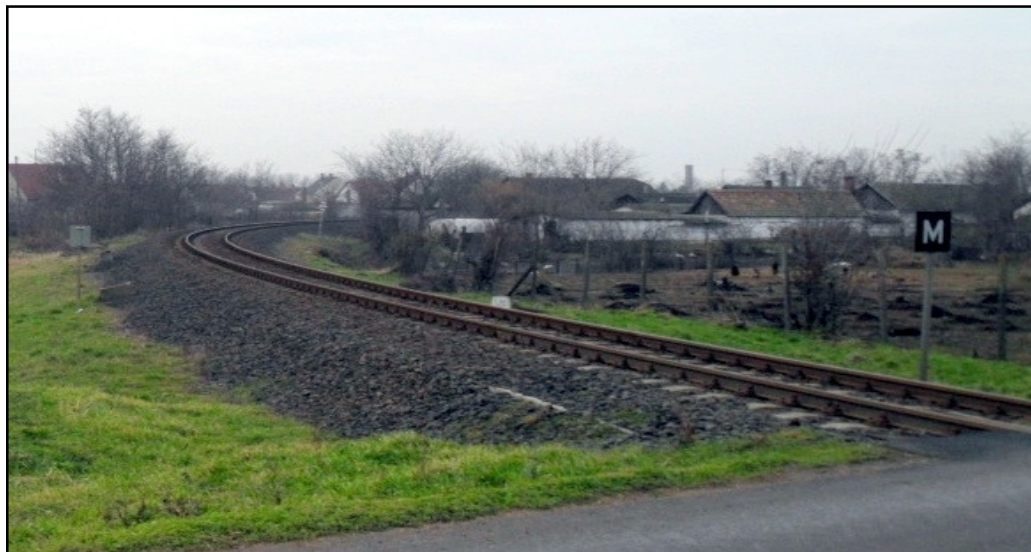
**5. ábra: a kitisztított csökkentett rálátási háromszög 2015. február 5-én  
(fotó: MÁV Zrt.)**

A főpályamester szerint a növényirtást a lehetőségek szerint elvégezték, a fennmaradó növényzet eltávolítására nem volt módjuk, mert az magánterületen van. Álláspontja szerint a 400 méteres rálátási távolság nem biztosítható az ott található épületek bontása nélkül, de erre szintén nincs lehetőségük, hiszen az épületek szintén magánterületen belül találhatók.

A vasúti pályahálózat működtetőjétől kapott tájékoztatás alapján a balesetet követően sor került a rálátási háromszög kitisztítására, melyről fényképet is küldtek (5. ábra).

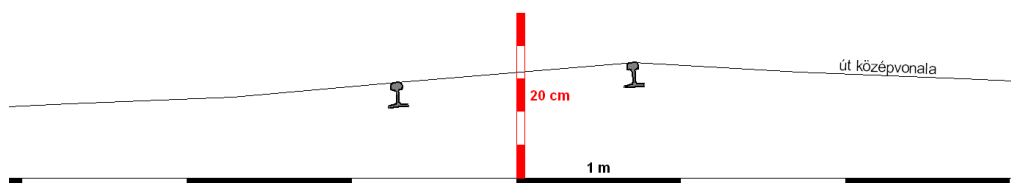
Az út magassági vonalvezetését a Vb a vasúti pályahálózat működtetőjével felmérte. Az útpálya a túlemelésben lévő vasúti pálya magasabban fekvő sínszálánál megtörve mindkét irányban lejt (6. ábra). A sín (mint magassági gerincvonal is) az utat átlósan keresztezi.

**6. ábra: az út magassági vonalvezetése**

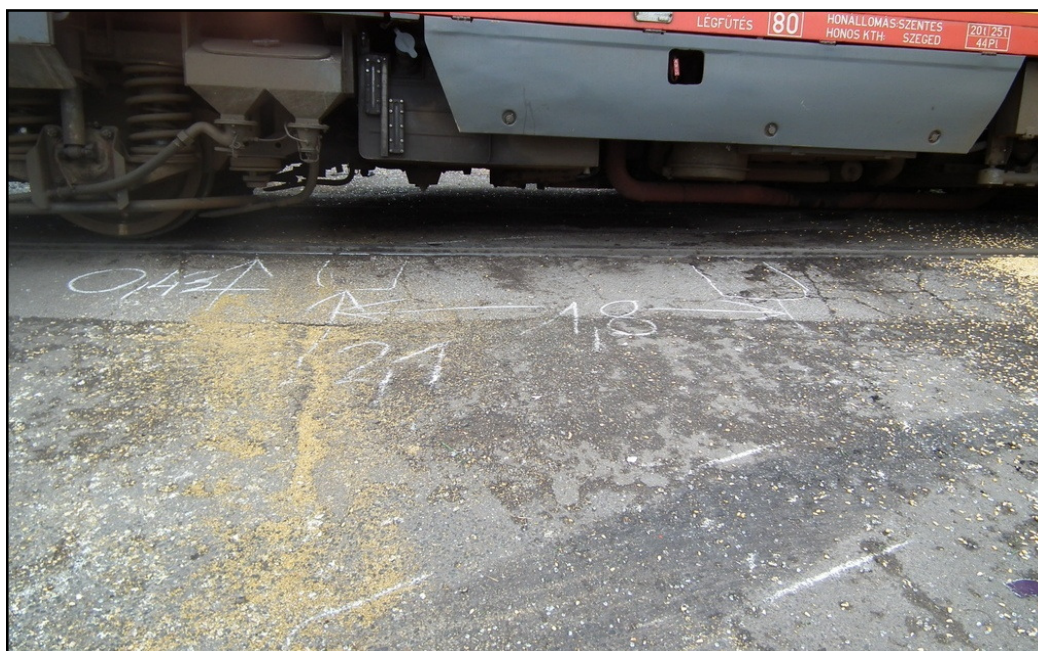
A letalpaló szerkezet fennakadásának nyomai a tehergépjármű érkezési irányából és az ív külső szinuszától mérten 0,43 méter távolságban már megtalálhatók voltak. (9. ábra - 10. ábra)

Az átjáró burkolatán korábbi nyomok, felületi burkolati javítások nyomai is láthatók. A helyszíni nyomok, és a tehergépjármű vezetőjének későbbi elmondása alátámasztotta, hogy a tehergépjármű az átjárón már félig áthaladt, amikor a pótkocsi letalpalója felakadt, és a jármű az átjáróban rekedt.

**9. ábra: kerék sodródási nyom**

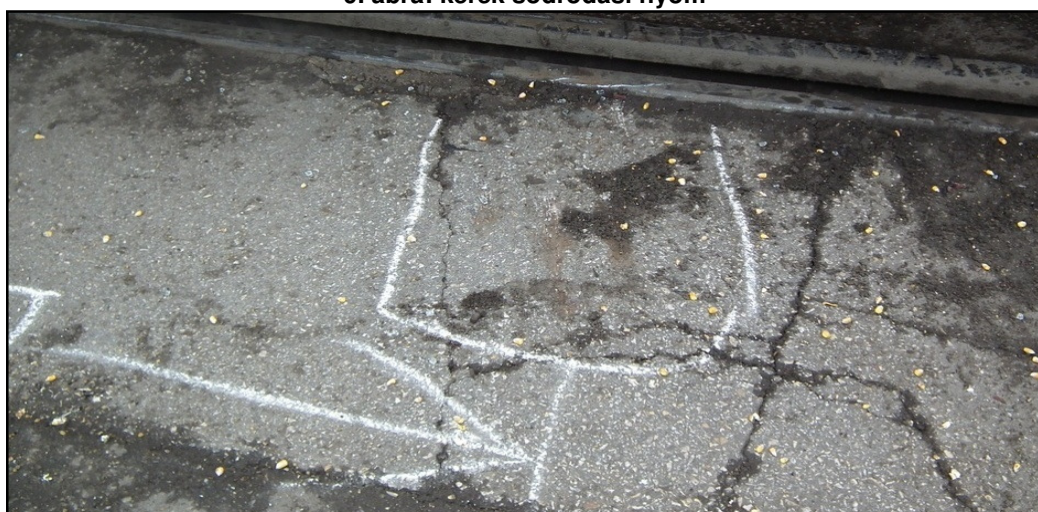
**10. ábra: a jobb oldali gólyaláb nyoma**

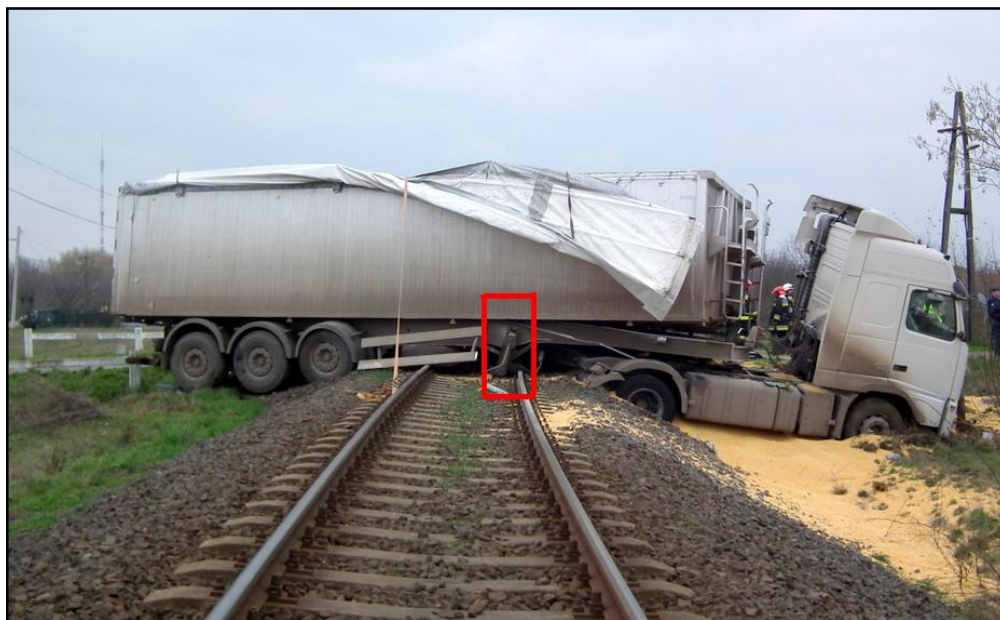
A helyszíni szemle során megállapítást nyert, hogy a letalpaló berendezés teljesen felhúzott állapotban, a felső végállásában volt.

11. ábra: a gólyaláb

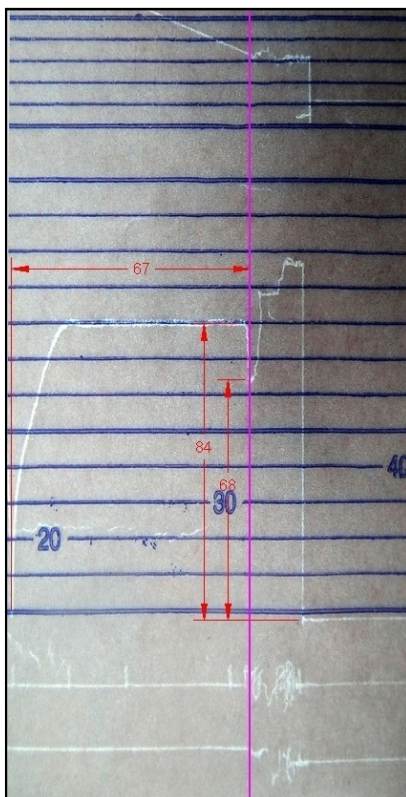
A sebességjel nullpontja nem azonos a szalagével, ezért az értékeléskor a jel nullpontjához történt a mérés: ennek alapján a vonat az ütközés előtt 6,7 km-rel elindult, felgyorsult 84 km/h sebességre, majd ezt egyenletesen tartva haladt (az egyenletességből feltételezhető, hogy a sebességszabályzó automatika működött). Az ütközés előtt intenzív sebesség-csökkenés kezdődik, és 68 km/h-ig lassul a jármű. Az ütközés helyét jól jelzi, hogy a fellépő rázkódás nyomán a rögzített jelek inntől értelmetlenné válnak.

A baleset előtti lassulás úthossza a szalagos technológia felbontása miatt 190-200 métere becsülhető, de ettől nagyobb pontossággal nem állapítható meg.

12. ábra: adatrögzítő szalag (a kép méretarány-torzítást tartalmaz)

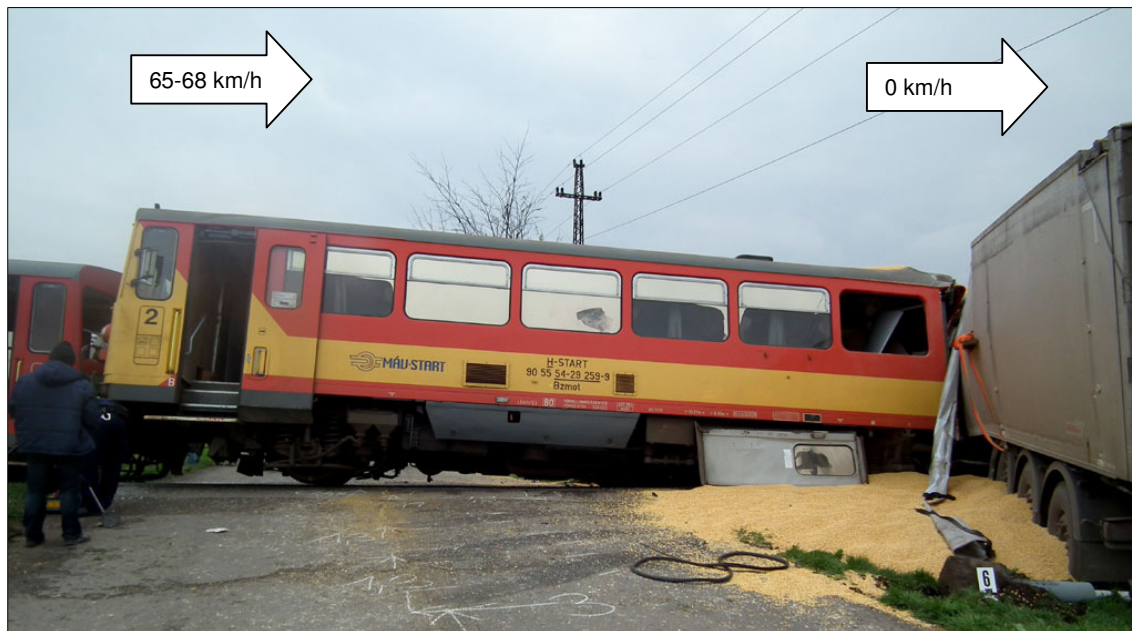
Az ütközés helye az útátjáróban volt, a roncsok helyzetéből így meghatározható, hogy a megállás úthossza az ütközést követően kb. 10 m. Ez  $17 \text{ m/s}^2$  átlagos lassulással ( $1,7 \text{ g}$ ) állhat elő.

13. ábra: Az ütközött járművek a megállást követően

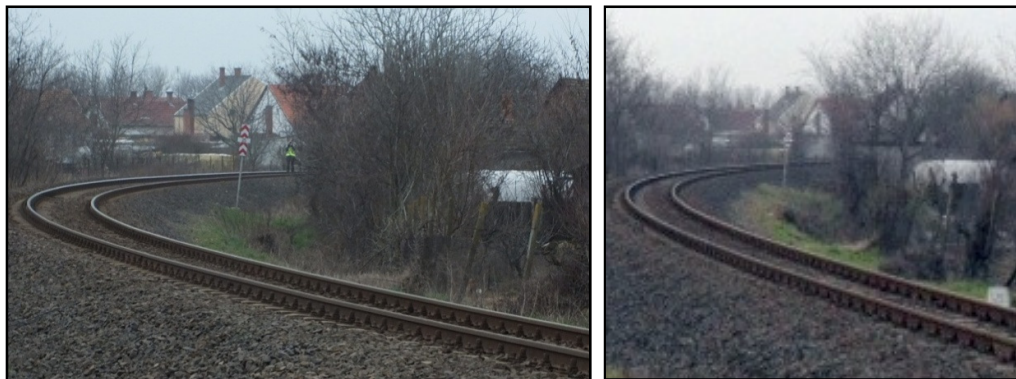
A MÁV Zrt. fényképes tájékoztatása szerint a csökkentett rálátási háromszög kitisztítására sor került. A balesetkori, és a kitisztítás utáni fényképek összevetése alapján azonban megállapítható, hogy a láthatóság nem javult.

15. ábra: a baleset napján és később, a rálátási háromszög tisztítása utáni állapot

Az adott helyzetben a vasúti pálya ívének belső oldalán magánterület van. A láthatóságot e terület használhatóságának korlátozásával (növényzet, építmények méretének korlátozása, csökkentése) lehetne biztosítani, amire a hatóságnak van jogköre. Lehetőség az is, hogy a vasúti pályahálózat működtetőnek kell úgy megoldania az útátjáró biztosítását, illetve megválasztania az alkalmazható sebességet, hogy az kisebb rálátási háromszöggel is biztonságos legyen.

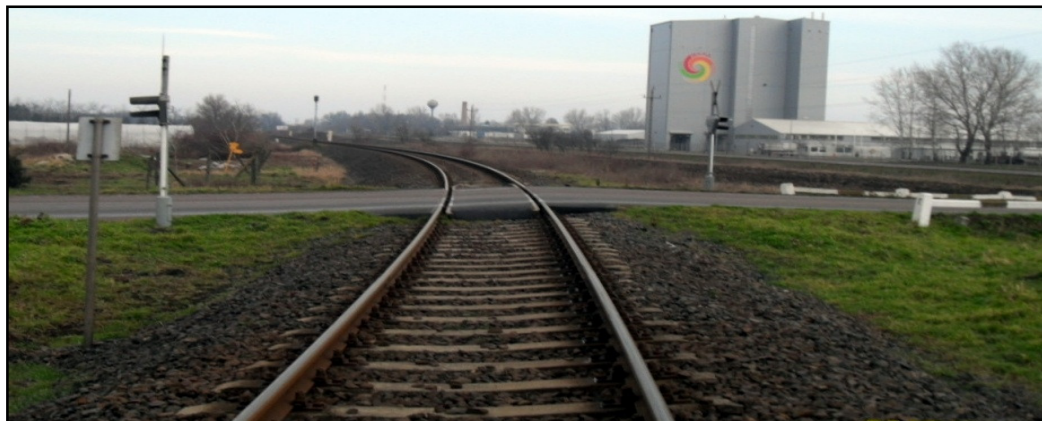
**16. ábra: az átépített útátjáró**

- az út kezelője a nyomvonal korrekciót elvégezte, és kisebb befejező munkálatok elvégzését 2015. augusztus 31. határidővel előírta;

- a forgalmi korlátozások megszüntetésre kerültek;
- a rálátási háromszög területének szabadon tartásáról gondoskodtak.
