KÖZLEKEDÉSBIZTONSÁGI  
SZERVEZET

## **ZÁRÓJELENTÉS**

### **2015-659-5**

**Váratlan vasúti esemény**  
**Uzsa vasútállomás**

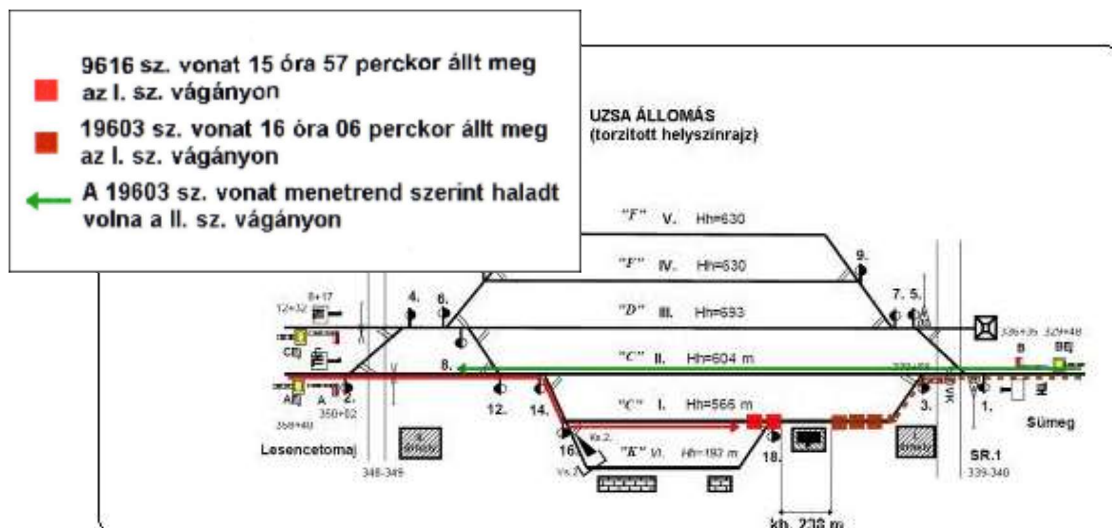
3. ábra: Az esemény helyszíne - torzított helyszínrajz

A 19603 sz. vonat továbbhaladást engedélyező állású bejáratni jelző mellett haladt be az állomásra. A vonat behaladása során a 3 sz. kitérő előtt észlelte, hogy az részére helytelenül, kitérő irányba áll. A vonat az alkalmazott gyorsfékezés ellenére a váltó előtt megállni már nem tudott, s behaladt a szolgálati hely 9606 sz. vonattal elfoglalt I. sz. vágányára.

A vonat a foglalt I. sz. vágányra behaladva 16 óra 06 perckor állt meg. A megállást követően a két vonat között a távolság mintegy 230 méter volt.

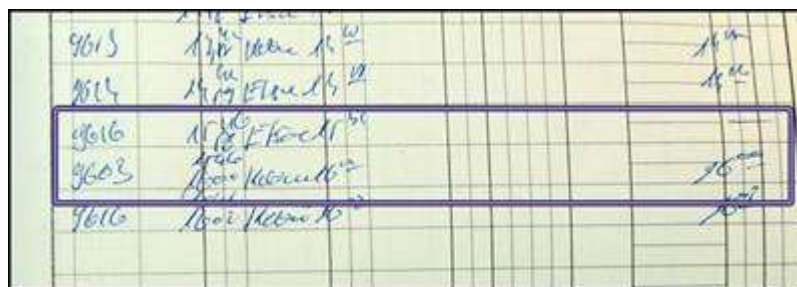
8. ábra: A vonatok előjegyzése a váltókezelői ór helyen

A fejezatos előjegyzési napló bejegyzése szerint a 19603 sz. vonat vágányútját 16 óra 00 perckor állították be.

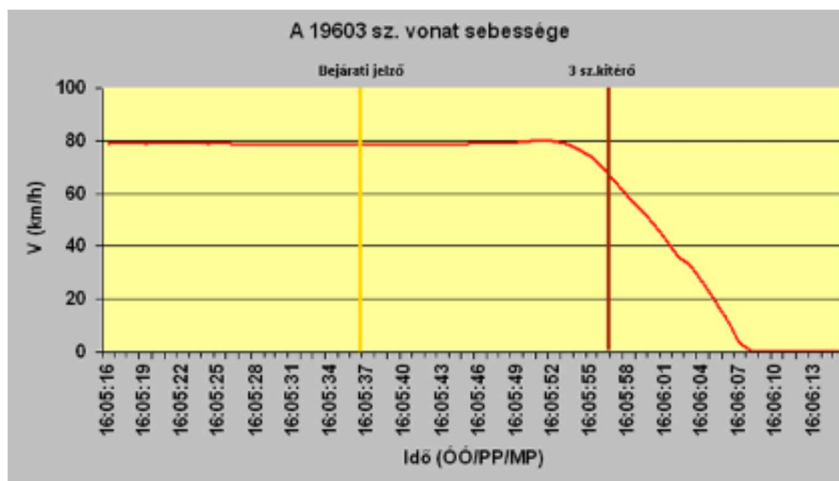
11. ábra: A 19603 sz. vonat sebessége az esetet megelőzően

A mozdonyvezető elmondása szerint a szolgálati hely 1. sz. váltója térségében észlelte, hogy a vágányútjában fekvő, 3. sz. váltó egyenes helyett kitérő irányba áll. Az észlelést követően gyorsfékekezést alkalmazott, de a váltó előtt már nem tudta a vonat sebességét a kitérő irányú váltókra engedélyezett 40 km/h sebesség alá csökkenteni.

A fentieket támasztják alá a motorkocsi adatrögzítői által rögzített adatok is, melyek szerint mintegy 120 méterrel a helytelenül álló váltó előtt alkalmazott vészfékekezést a mozdonyvezető, melynek következtében a 77 km/h sebességről a vonat mintegy 220 méter megtétele után állt meg.

A 19603 sz. vonat a részére helytelen irányban álló váltón mintegy 65-67 km/h sebességgel haladt át. A vonat Uzsa állomás 9616 sz. vonattal elfoglalt I.sz. vágányán a bejárat oldali biztonsági határjelzőjén belül állt meg úgy, hogy a két vonat között a távolság mintegy 230 méter volt.

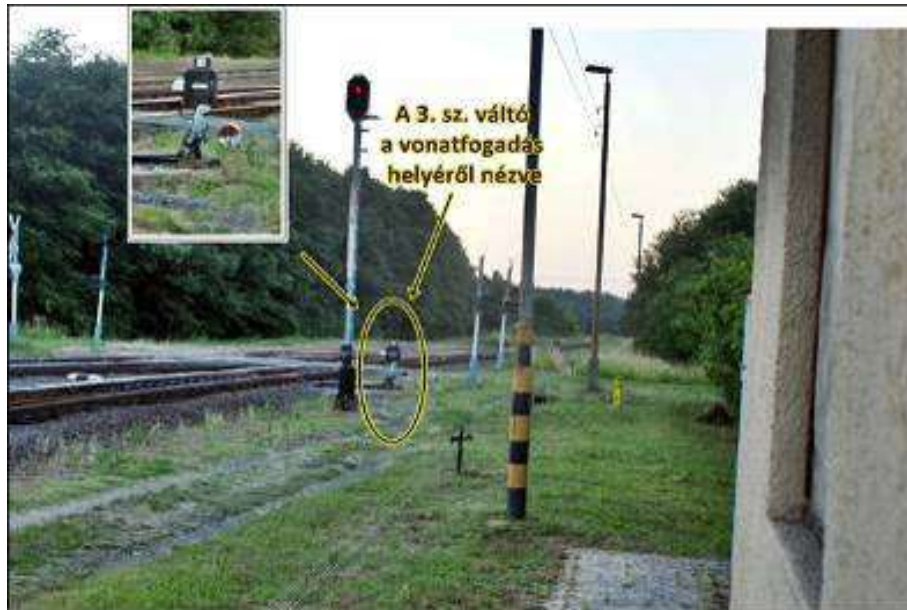
**13. ábra: A 3. sz. váltó megfigyelhetősége a váltókezelő vonatfogadásra kijelölt helyéről**

A Vb a helyszíni szemléje során megállapította, hogy a 19603 sz. vonat részére helytelenül álló 3. sz. váltó a váltókezelő vonatfogadásra kijelölt helyétől olyan távolságra helyezkedik el, hogy annak állása, a váltójelzőjének jelzési képe jól megfigyelhető.

A váltókezelő – elmondása szerint – a behaladó vonat fogadásakor észlelte csak, hogy a vonat kitérő irányban jár be és fékezik, a váltó nem megfelelő vágányra terelő állását korábban nem vette észre.
