# **ZÁRÓJELENTÉS**

**2014-864-5  
VASÚTI BALESET**

**Karcag és Kunmadaras állomások között  
2014. szeptember 3.**

**36913 sz. vonat**

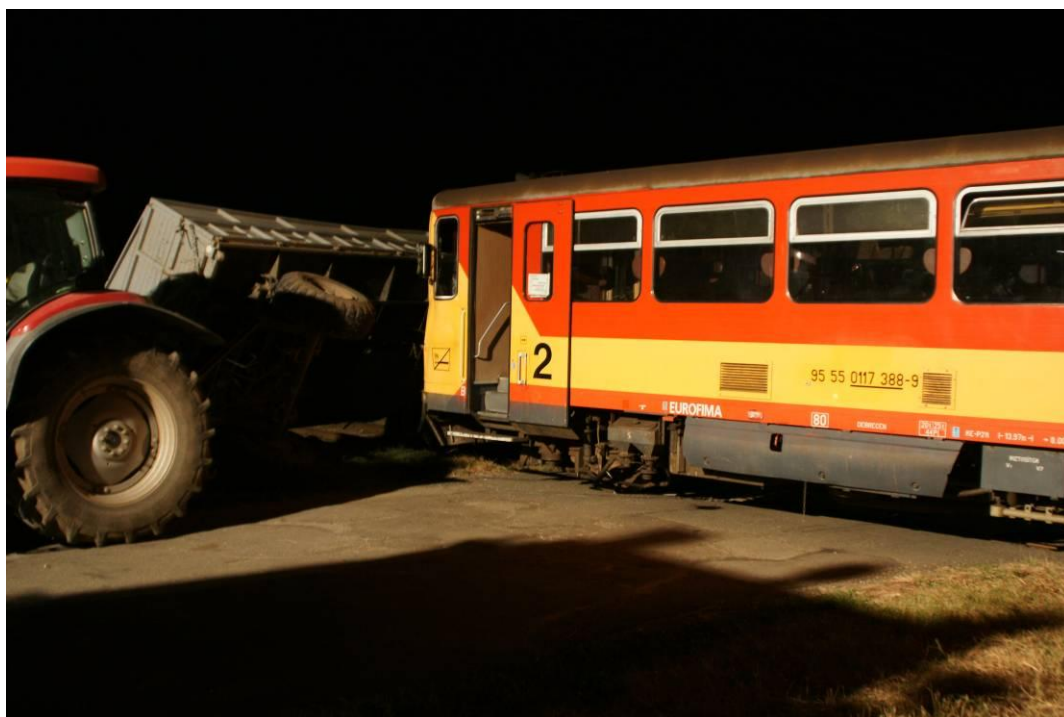
A 36913 sz. vonat Karcag vásártér megállóhelyről indult. A mozdonyvezető a vonatot folyamatosan gyorsította kb. 37 km/h sebességre, majd az útátjáró felé közeledve észlelte, hogy egy mezőgazdasági vontató két pótkocsival halad az útátjáró felé. „Figyelj!” hangjelzést adott, de a jármű az átjáró felé továbbhaladt, majd abba behajtott. A mozdonyvezető a veszélyhelyzetet észlelve gyorsfékezést kezdeményezett, üléséből felállt és az utastér felé menekült, de az ütközést elkerülni nem tudta, a vonat az első pótkocsinak ütközött és első tengelyével kisiklott.

3. ábra: Az összeütközött járművek

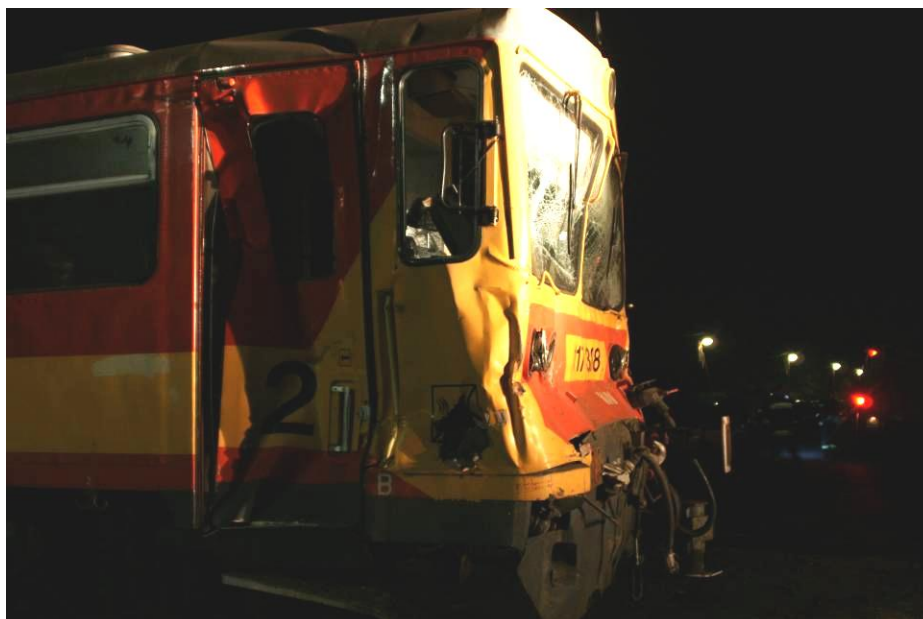
A vonat motorkocsija jelentősen rongálódott, szolgálatképtelenné vált.

4. ábra: A megrongálódott motorkocsi

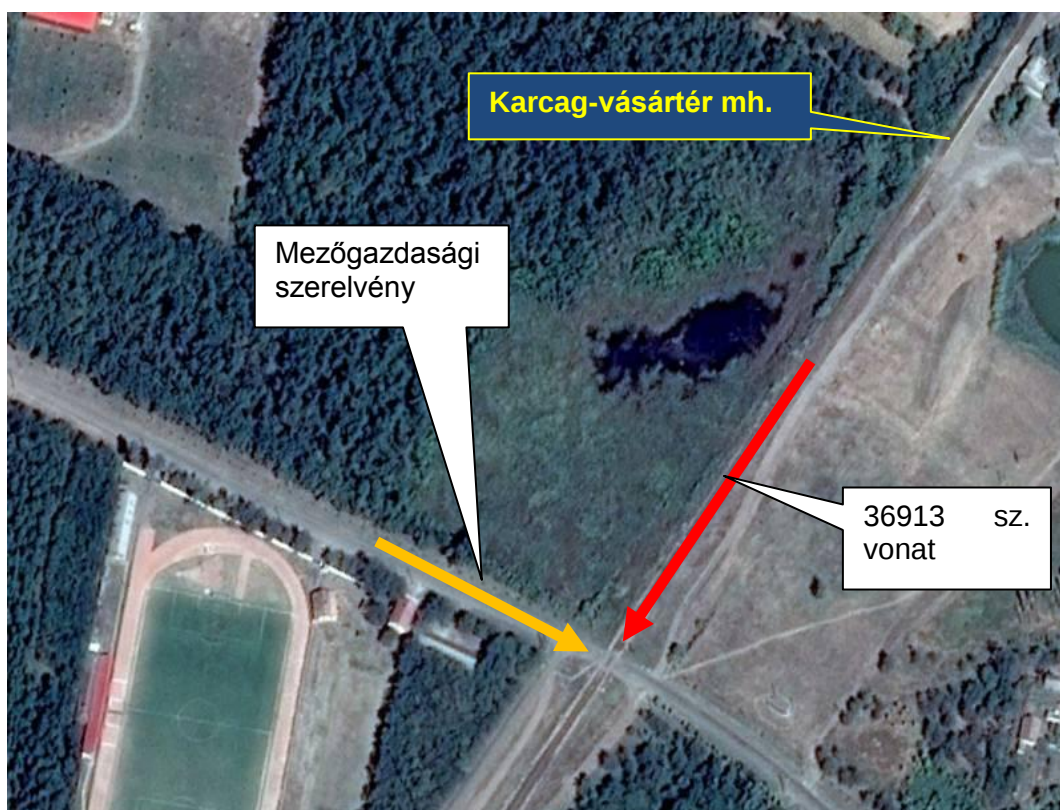
A mezőgazdasági vonatató vezetője az őszi betakarítási munkák következtében naponta több alkalommal haladt keresztül ezen az átjárón. A balesetet megelőzően az átjáró felé kukoricával rakottan haladva későn figyelte meg a neki balról érkező vonatot. Fékezni kezdett, azonban a késői fékezés és a nagy tömeg hatására a rendelkezésére álló távolság már nem volt elég a járműszerelvény átjáró előtt történő megállításához. Ezt észelve a járművezető gyorsítani kezdett, a járműszerelvény átjárón történő teljes áthaladását megkísérelve. A mezőgazdasági vonatató az átjárón átért, azonban a vonat az első pótkocsinak ütközött. A közúti járművezető elmondása szerint figyelmének csökkenéséhez hozzájárulhatott az őszi fészített idénymunka következtében előálló fáradtsága is: a baleset napján már 10. órája, a baleset előtti napon 14 órát, az azt megelőző napon 12 órát dolgozott folyamatosan.

5. ábra: A közúti és vasúti járművek haladása (forrás: Google Earth)

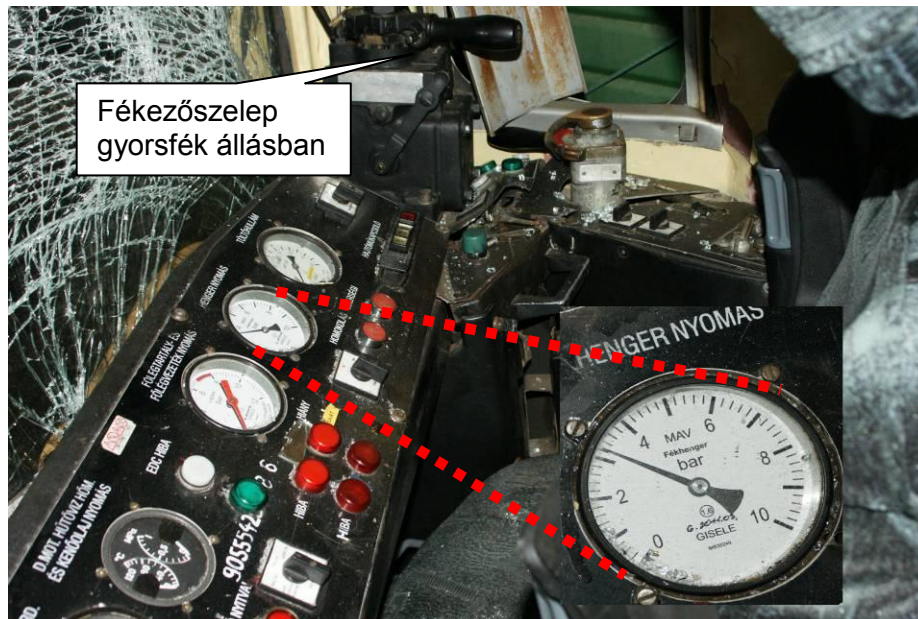
A mozdonyvezető Karcag vásártér megállóhelyről elindítva a vonatot, az engedélyezett 60 km/h sebességre készült gyorsítani, amikor az átjáró előtt mintegy 200 m-re észlelte, hogy a menetirány szerinti jobb oldalon egy mezőgazdasági szerelvény közelít az átjáró felé. Haladéktalanul „Figyelj!” hangjelzést adott, és amikor látta, hogy nem fog megállni, gyorsfékezett. Kb. 37 km/h sebességről a vonat lassulni kezdett. A kis távolság következtében az ütközés már nem volt elkerülhető, ezért a maximális fékhatás ellenére a vonat kb. 27 km/h sebességgel a mezőgazdasági vonatató első pótkocsijának ütközött.

6. ábra: A fékezőszelep és a fékhenger nyomásmérő műszer
