## **ZÁRÓJELENTÉS**

**2017-0850-5 és 2017-1388-5  
Vasúti baleset / Kisiklások**

**Új köztemető  
2017. július 4. és október 29.**

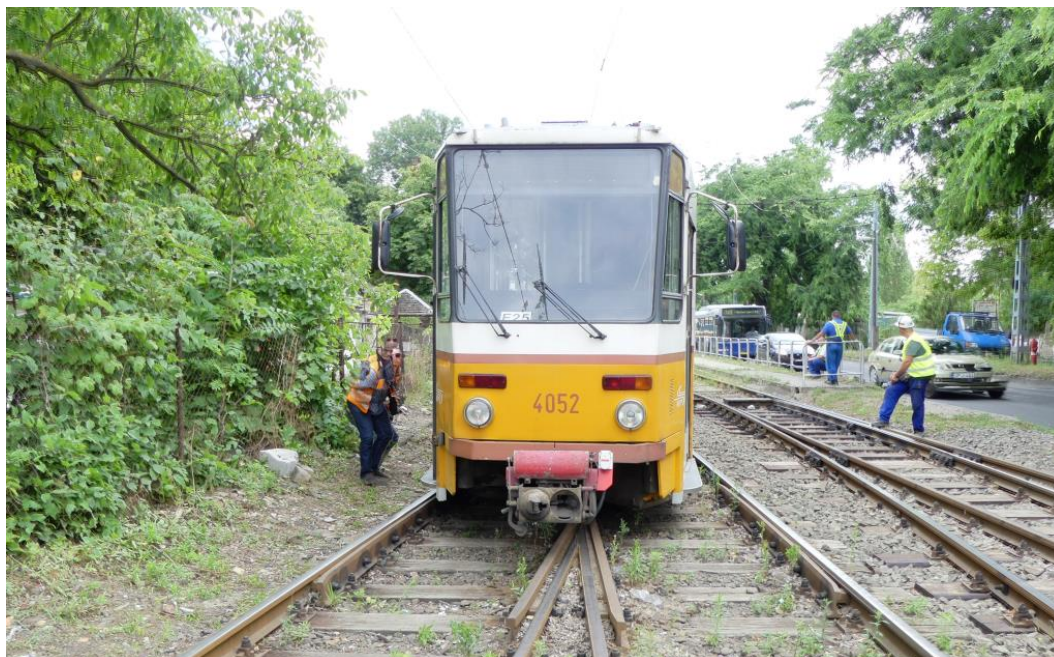
3. ábra: a júliusban kisiklott villamos

A villamos ezt követően megállt a peronnál, majd tovább indulás után egy tengellyel kisiklott (3. ábra).

A júliusi esemény járművénél az első forgóvázban a sínfék oldalirányú rögzítése leszakadt (a kiszakadt csavarok a megállási hely közelében fellelhetők voltak).

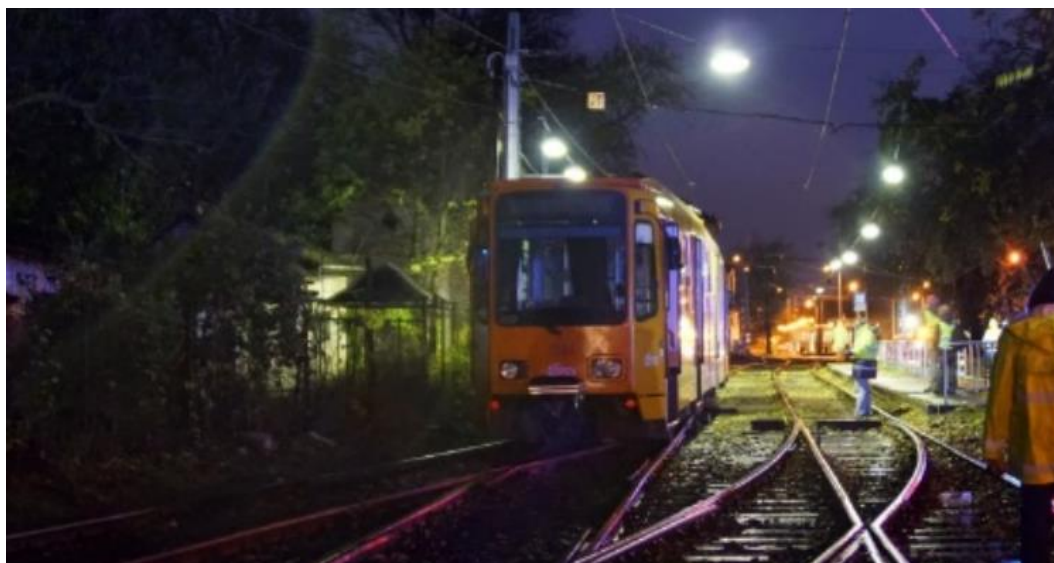
4. ábra: az októberben kisiklott villamos

2017. október 29-én 15:48-kor egy 37-es viszonylatban közlekedő TW6000 típusú villamossal az esemény megismétlődött (4. ábra).

A júliusi esemény során a vasúti pályában anyagi kár nem keletkezett. Az októberi esemény során 6 db geo csavar rongálódott meg.

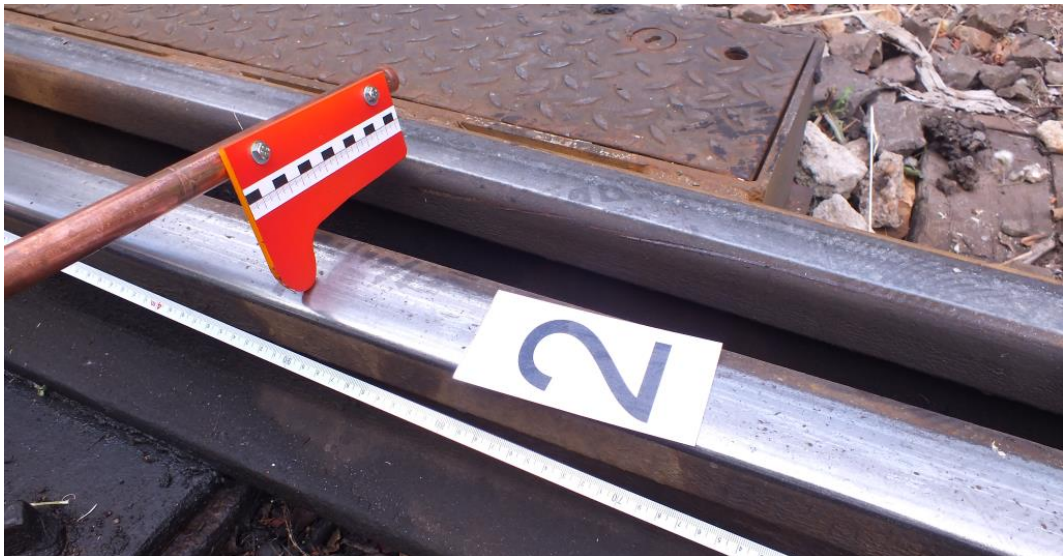
**5. ábra: keréksarok nyoma a jobb tősinen**

A júliusi esemény után a csúcshintól 3,7 méterrel kezdődve a jobb tősinen karcolások láthatók, melyek keréksarok nyomainak jellegzetes képét mutatják (5. ábra). Két aljjal később a kapcsolószeréken nyomkarima eredetűnek látszó ütésnyom van, a sinszéken a sín 60 mm oldalra tolódásának nyoma látható. Októberben a hasonló karcolások 4,7 m-re voltak (6. ábra)

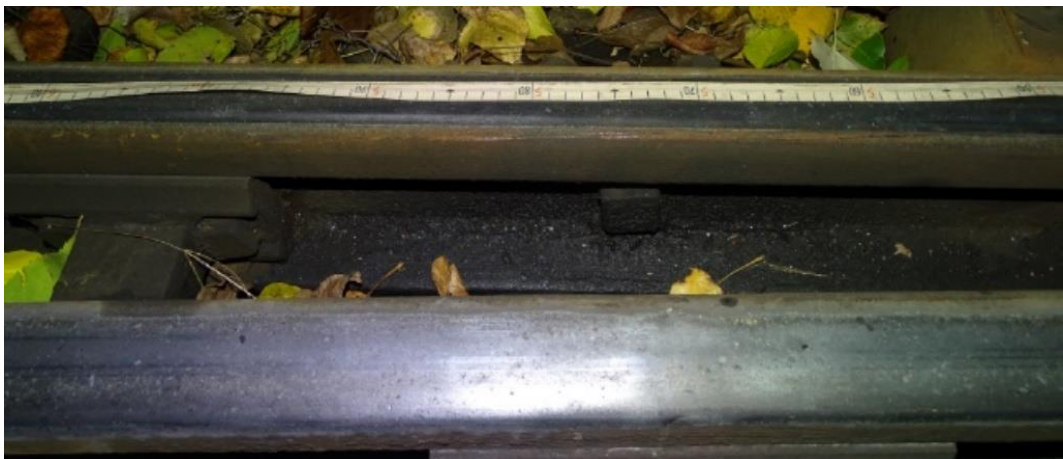
**6. ábra: nyomok a jobb tősinen októberben  
(a mérőszalag 1 m-es osztása van a csúcssín elejénél)**

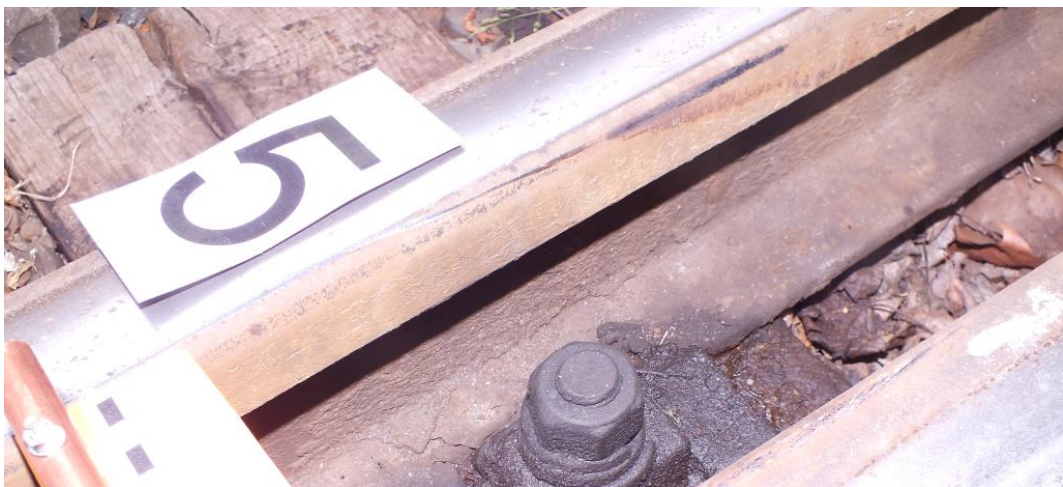
**7. ábra: nyomok a bal tősinen júliusban**

A csúcssín hegyétől 6 méterre a bal tősinen vékony karcolás, majd felületi súrolás nyoma látható (7. ábra). októberben a hasonló nyom 5,4 méterre volt (8. ábra)

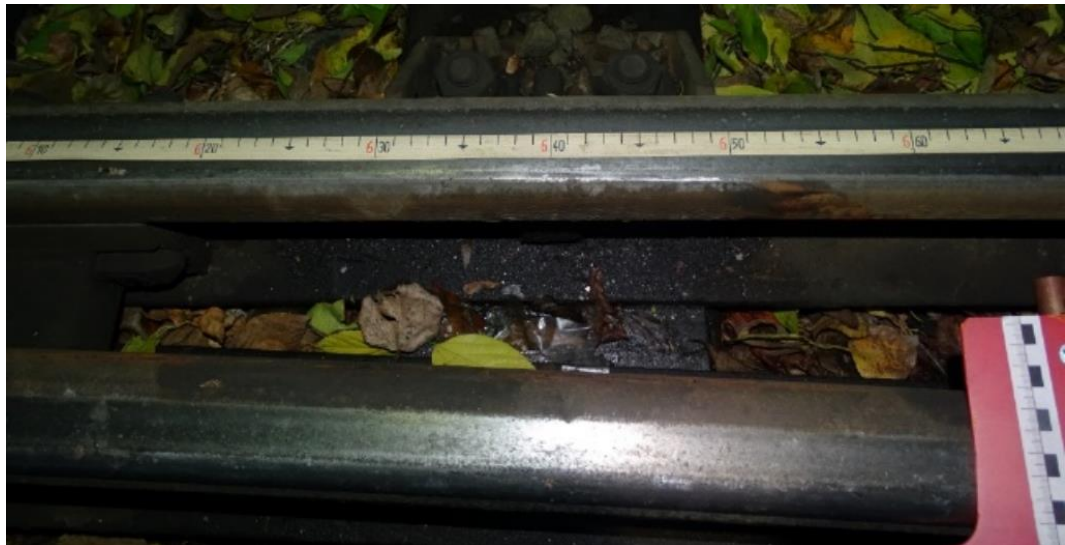
**8. ábra: nyomok a bal tősinen októberben  
(a mérőszalag 1 m-es osztása van a csúcscsín hegyénél)**

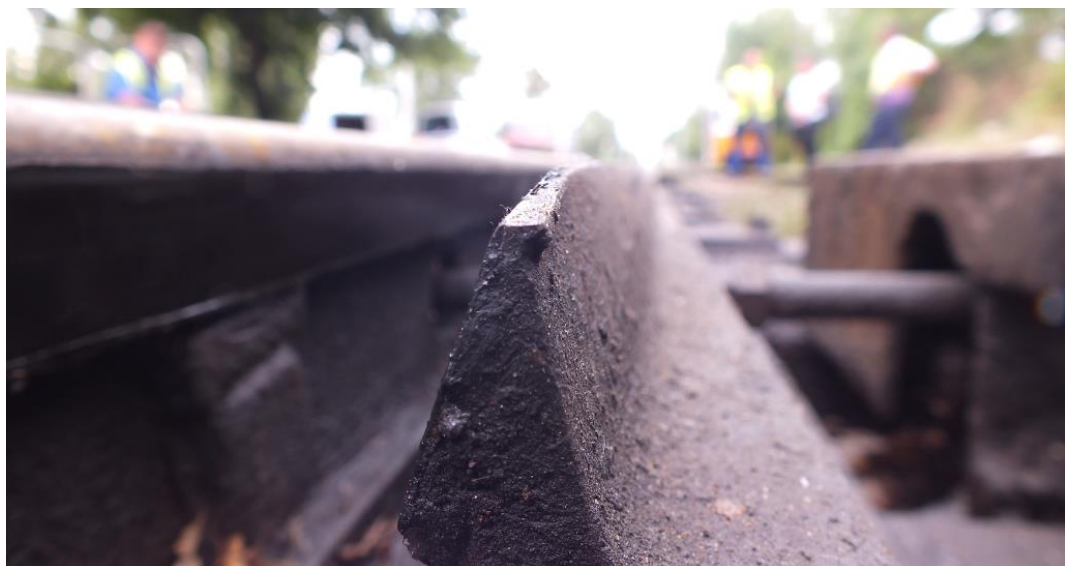
**9. ábra: a bal csúcscsín hegye**

A bal csúcscsín hegyén szennyezett ütésnyom és legyűrődés volt látható júliusban, és változatlanul az októberi kisiklás után is (9. ábra).

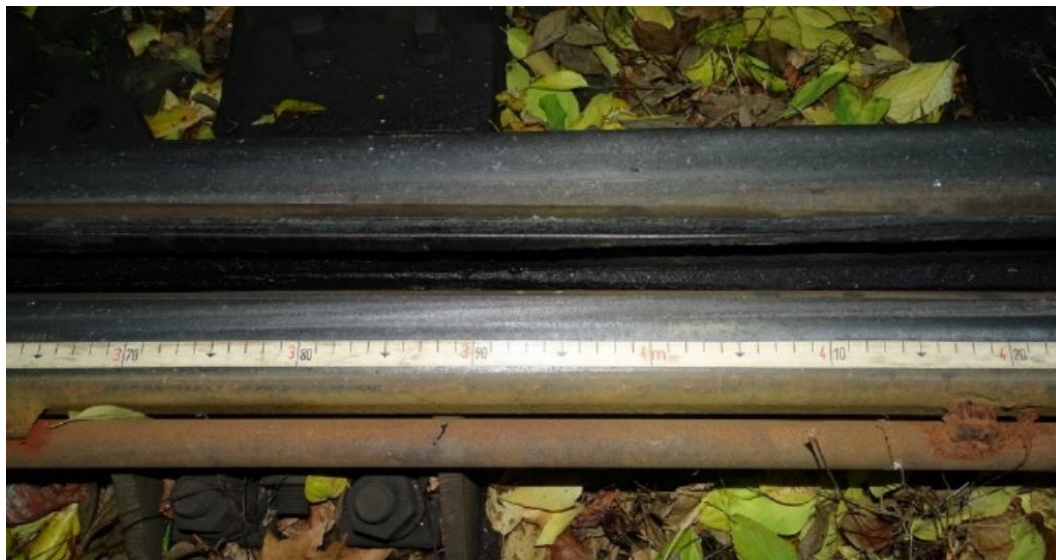
A jobb csúcscsín hátoldalán hosszanti, mély kopásnyom volt látható (10. ábra), amellyel szemben a tősinen hasonló nyom nem volt.

10. ábra: kopás a jobb csúcssín hátoldalán

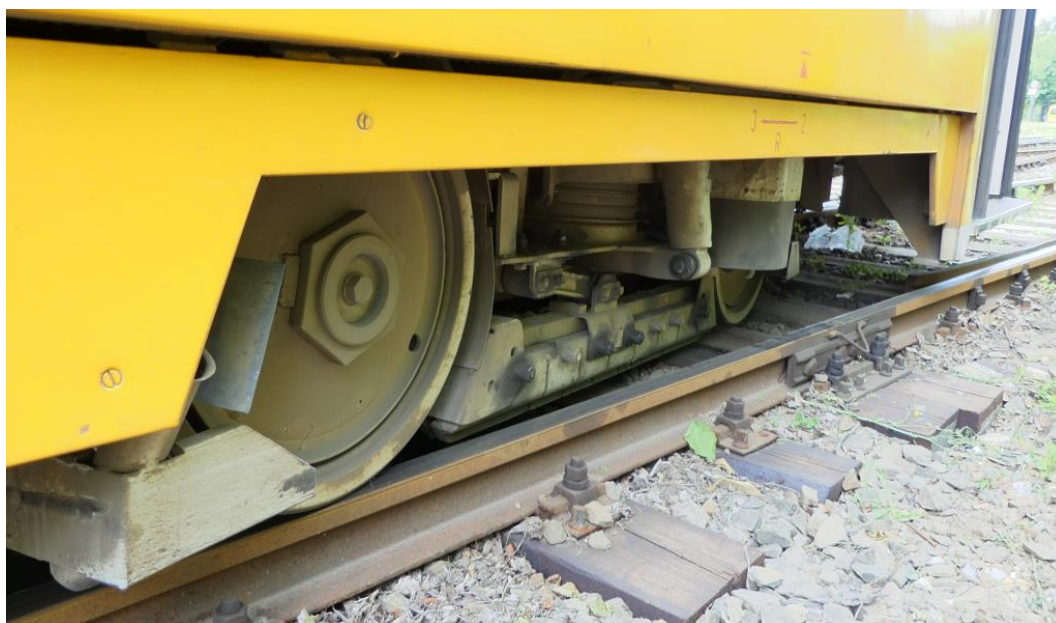
A júliusi esemény után a kisiklott villamos eleje kisiklottan állt a váltó keresztezési részénél (3. ábra, 11. ábra), októberben a kisiklott villamos második tengelye 10,3 méterre állt meg a csúcssín elejétől.

11. ábra: a júliusban kisiklott jármű siklott forgóváza

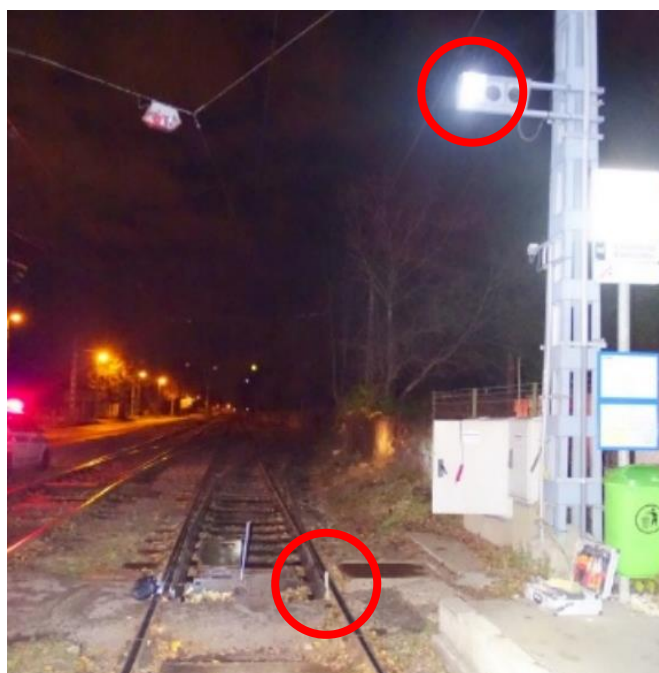
18. ábra: a váltójelző akadályozott állításánál

- a) A júliusi kisiklás után a csúcssín hegyétől akár 1,3, akár 1,9 méterre 35 mm széles akadályt helyezve a jobb csúcssín-tősin közé, a csúcssín hegye nem záródott. A jármű 4. tengelyét a csúcssín hegyétől 1,9 m-nél megállítva a bal csúcssín nem záródott, a hegyénél kb. 20 mm rés maradt.
- b) Az egyenes csúcssínhez tett 30 mm vastag akadály esetén is a váltó átállítható volt, és a váltójelző egyenes állást mutatott (18. ábra).
