KÖZLEKEDÉSBIZTONSÁGI  
SZERVEZET

# **ZÁRÓJELENTÉS**

**2014-1145-5  
VASÚTI BALESET**

**Dombóvár  
2014. november 4.**

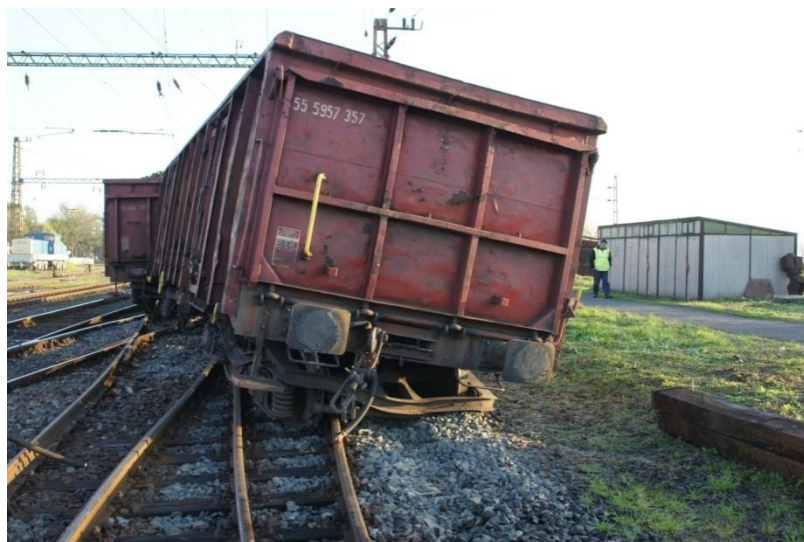
Ennek következtében a csaptörött kocsi négy tengellyel, az előtte lévő kocsi kettő tengellyel kisiklott. A kisiklás után kb. 20 m-re a letörött tengelycsap a csapágytokkal a pályára esett. A vonat utolsó kettő kocsija a 25 sz. váltóhoz érve a vonatról leszakadt, ennek következtében a vonat befékezett és megállt. Az eset következtében személyi sérülés nem volt.

A vizsgálat során a Vb megállapította, hogy a 63 871-2 sz. vonatba sorozott 31 55 5977 357-3 pályaszámú teherkocsi kisiklását a menetirányát tekintve az első tengelyének anyagfáradásos törése okozta.

**3. ábra: a baleset következménye**

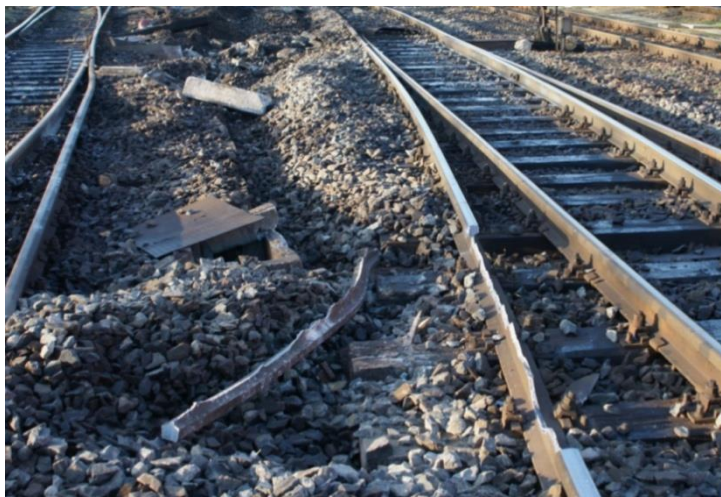
A baleset következtében a vasúti pálya kb. 725 m hosszban megrongálódott, a keletkezett kár értéke kb. 45 millió forint.

5. ábra: a sérült pályarész

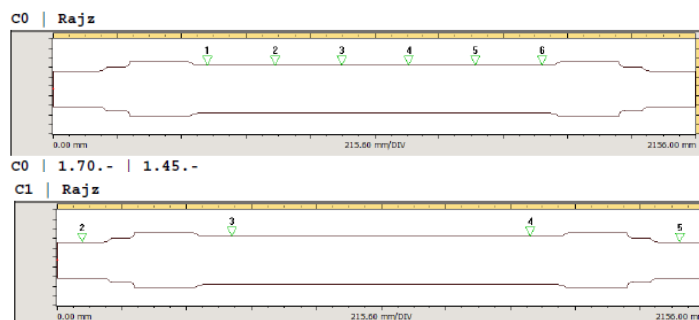
7. ábra: a törött tengely ultrahangos vizsgálati eredménye

A tengelycsont törését megelőző utolsó ultrahangos vizsgálatkor a tengelyen kimutatható hibát nem észleltek. Az ilyen és hasonló fáradásos törések bekövetkezése az alkalmazott vizsgálati technológiákkal, roncsolásmentes anyagvizsgálatokkal (ultrahangos, mágnesporos) nem minden esetben kimutathatóak, mivel a pillanatnyi állapotot adják. A hibafelismerés valószínűsége (Flaw Detection Probability) nagyban függ a hibák méreteitől elhelyezkedésüktől, és a roncsolásmentes anyagvizsgálati módszerektől.

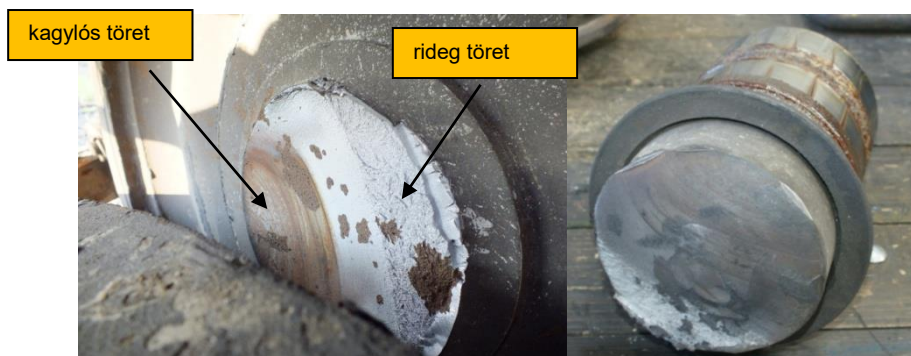
- a tengely törése a labirintgyűrű-ülés és az agyülés átmérő lépcsőben következett be,
- a csapágyházba víz került, a kenőanyag vizes volt,
- a tengely vizsgálatakor a töretfelületen a fáradásos törésre jellemző kagylós töretek voltak látható,
- a töretfelület kb. 1/2 részben rozsdás volt.

8. ábra: a tengely töretfelületei

A tengelycsont törése ciklikusan ismétlődő mechanikai igénybevétel okozta kifáradás. A törés az eredeti teherviselő keresztmetszet lecsökkenését követően következett be.

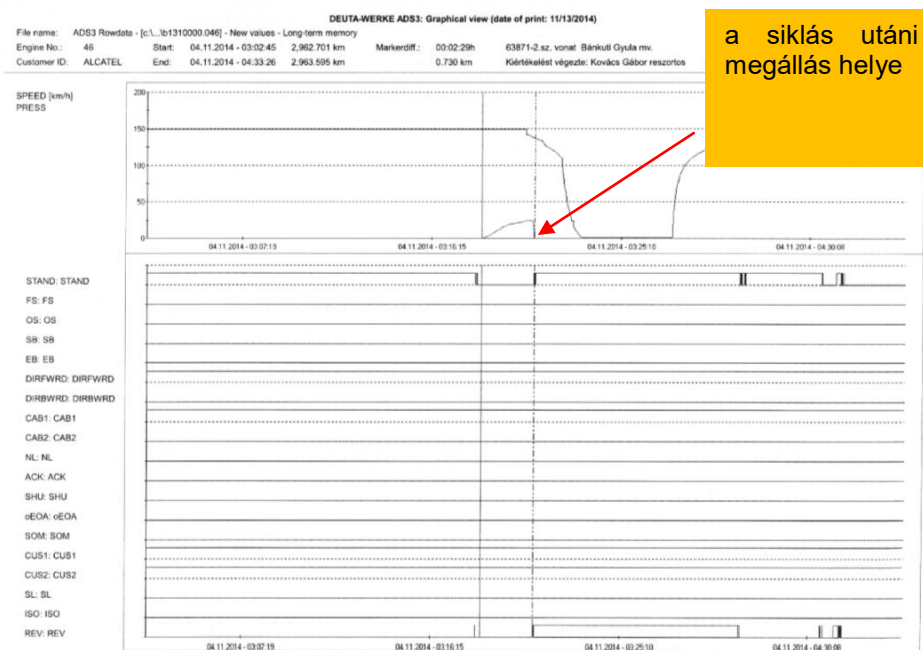
Az esemény bekövetkezésekor a 630 046-5 psz. mozdony DEUTA DSK20 (ETCS) típusú elektronikus sebesség mérő berendezéssel volt felszerelve. A berendezés a baleset idején és azt megelőzően megfelelően működött. A mozdony menetregisztráló berendezése az időt MET idő szerint rögzíti, ezért +1 óra idő korrekcióval kell értelmezni az időadatokat. A mozdony időmérője +1 percet sietett a tényleges időkorrekció ezért +59 perc.

8. ábra: a 630 046-5 mozdony menetregisztrátuma

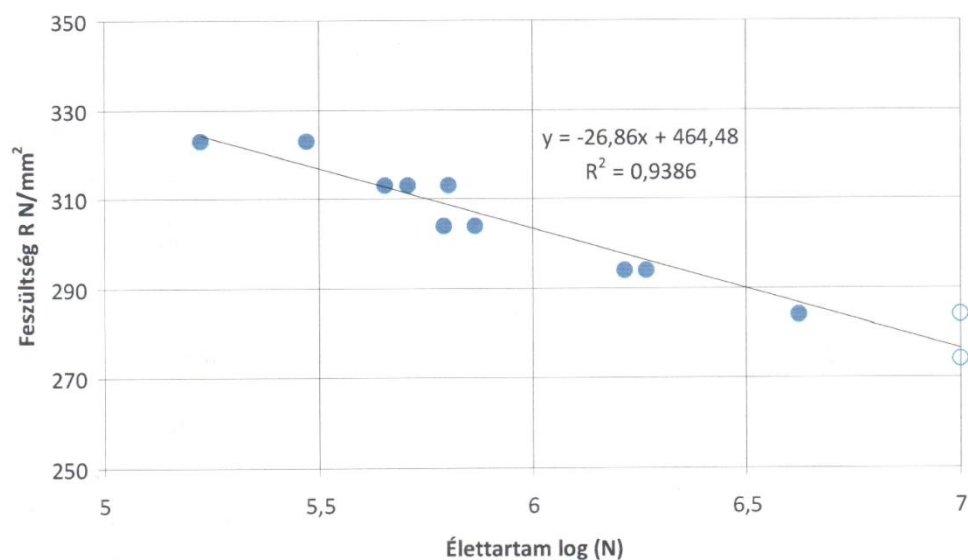
- Forgó-hajtogató vizsgálattal megállapított kifáradási határa 270-280 N/mm<sup>2</sup>. Ezen érték az azonosított anyagminőséget és anyagállapotát figyelembe véve nem kifogásolható.

A tengelycsont anyagának kifáradási görbéjének meghatározása forgó-hajtogató vizsgálattal történt. Az alkalmazott igénybevétel nagyságát és a kapott élettartamot az 1. sz. táblázat és a 9. ábra mutatja be.

9. ábra: a törött tengely Wöhler görbéje
