KÖZLEKEDÉSBIZTONSÁGI  
SZERVEZET

## **ZÁRÓJELENTÉS**

**2015-0302-5**

**Vasúti baleset / Ütközés tárggyal**

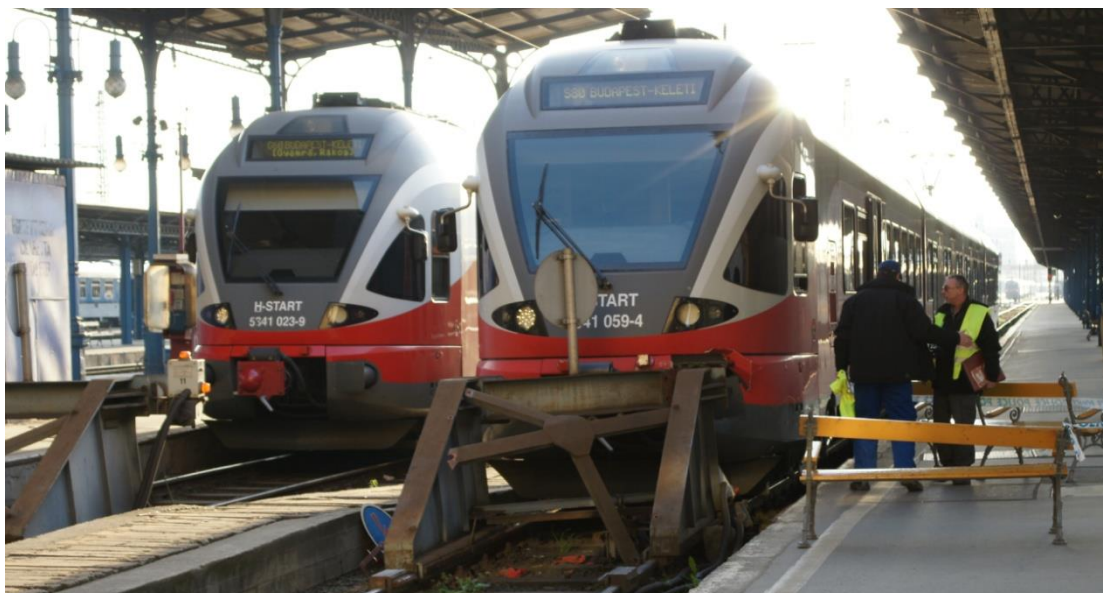
3. ábra: Az esemény helyszíne.

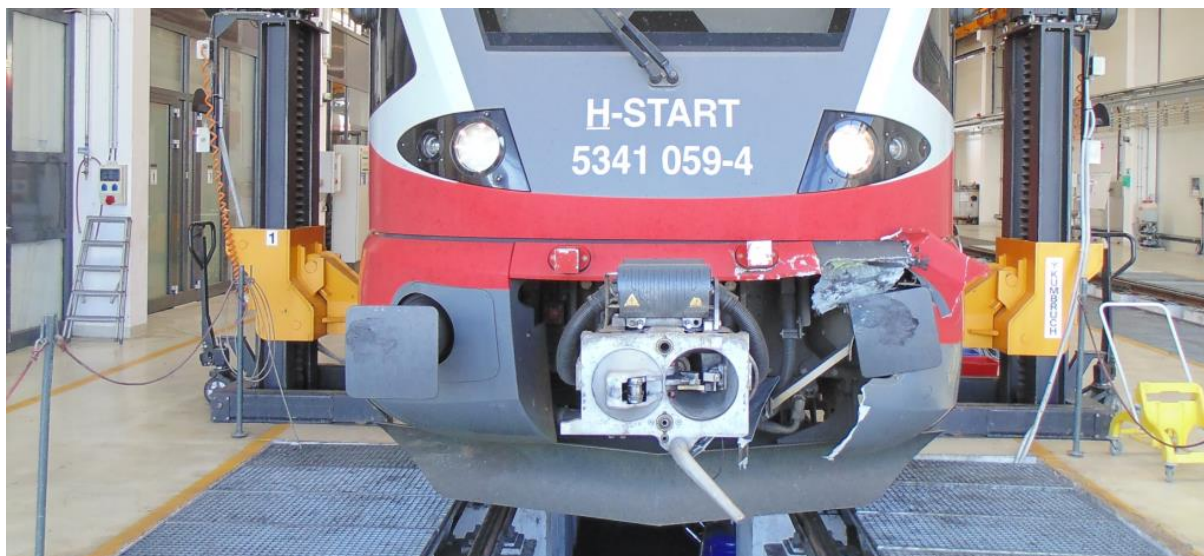
- A központi vonókészüléke megsérült.
- A bal oldali segédütköző letört.

- Az áramvonalas külső borítás több helyen összetört.
- A vezetőfülke deformációt szenvedett.

4. ábra: A járműben keletkezett károk.

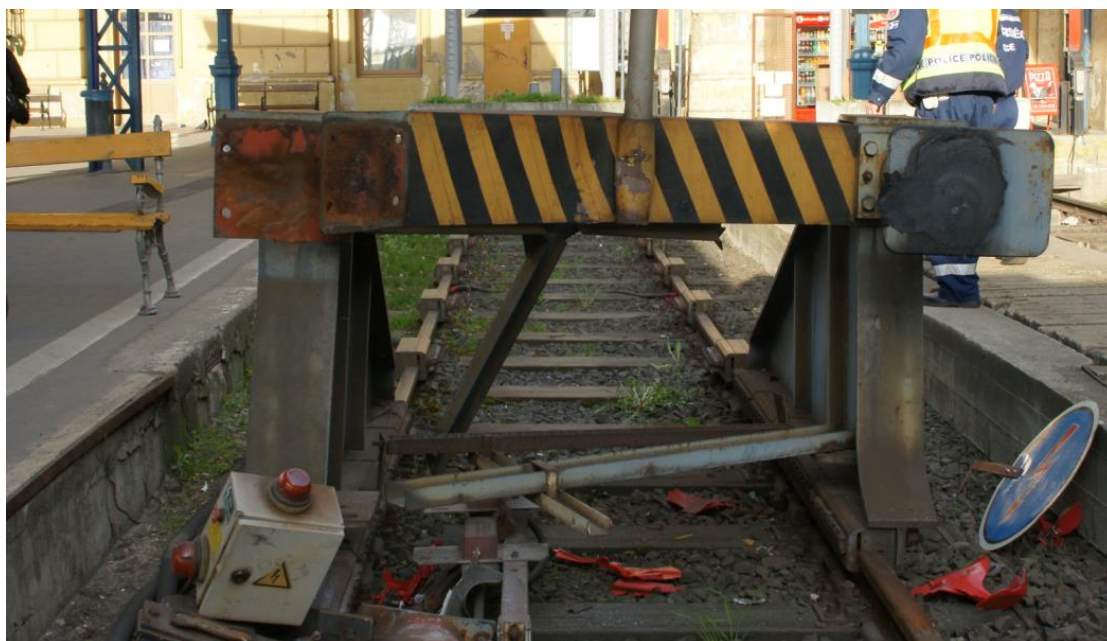
- A munkaemésztős ütközőbak előfűtés villamos csatlófeje sérült.
- Az ütközőbak kiegészítő szerelvényei letörték.
- Az ütközőbak jobb oldali része körülbelül 0,8 métert elcsúszott.
- Az ütközőbak összekötő gerendája elhajlott.
- Az ütközőbak bal oldali ütközője letört.

5. ábra: Az ütközőbak sérülései

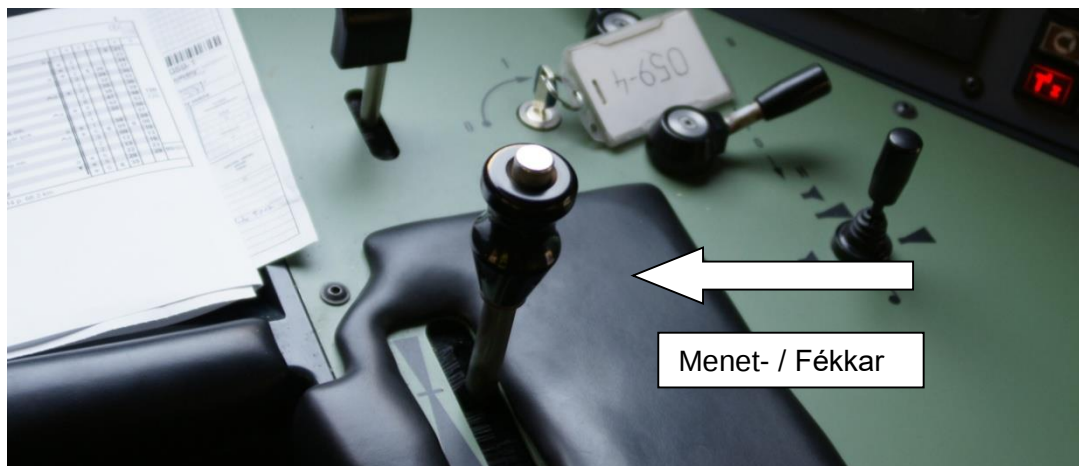
A motorvonat elsődleges fékberendezése a mozdonyvezető jobb keze mellett elhelyezkedő Menet- / Fékkarral működtetett villamos fékberendezés. A járműtípus sajátosságaiból adódóan amennyiben a villamos felsővezeték feszültsége megszűnik, vagy a villamos feszültség tranziensei a villamos fék üzemében nehézségeket okoznak, a járművezérlő elektronika azonnal a levegős fékkel kompenzálja a kieső fékhatást.

6. ábra: A fékeket működtető Menet- / Fékkar.

Rögzítette viszont a jármű fedélzeti adatrögzítő berendezése az ütközés pillanatában a menet-fékkar előrelendülő állapotát, amiből arra lehet következtetni, hogy a mozdonyvezető fogta a kart az ütközés pillanatában, és a vonat impulzusának nullára csökkenésével egy időben a mozdonyvezető előrelendülése a kar elmozdulását eredményezte.

A mozdonyvezető az ütközés bekövetkezését a fékberendezés nem megfelelő működésével indokolta. Elmondása szerint a Menet- / Fékkaral kezdeményezett fékezés hatástalan volt, másik fék alkalmazására pedig már nem maradt ideje. Ezt az elmondást alátámasztó tény az adatrögzítő nem tartalmazott.

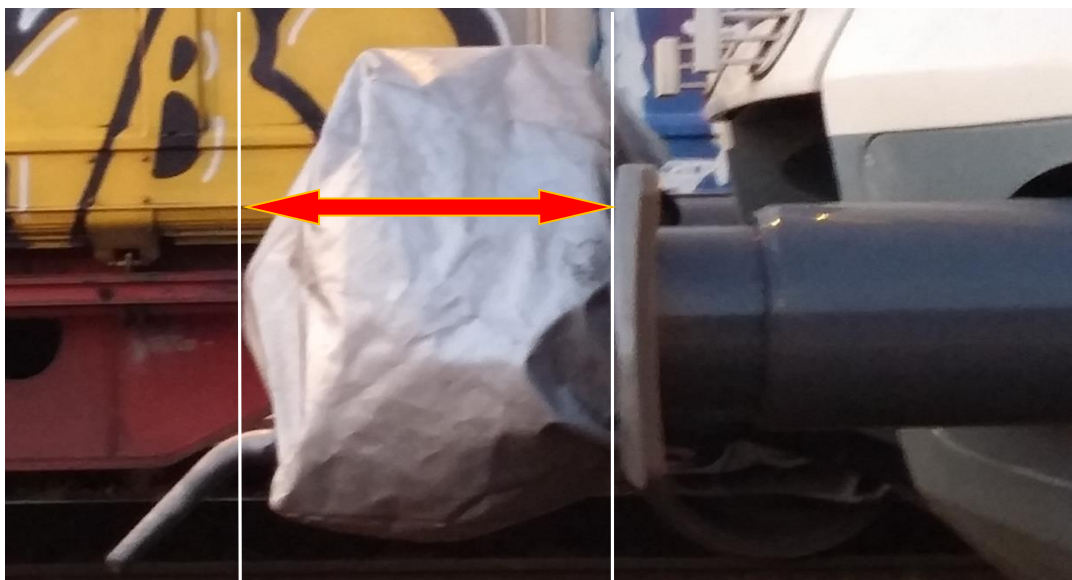
A Flirt típusú villamos motorvonatok középütközős kapcsolókészülékeinek eleje a jármű oldalütközőitől jóval előrébb található. Az ilyen járművek ütközésekor az ütközőbak mellgerendájával először ez, az egyébként drága, bonyolult elektronikát is tartalmazó kapcsolókészülék találkozik, és már kis energiájú ütközés esetén is nagy károk keletkezhetnek benne. E kapcsolókészülék kialakítása – ellentétben az ütközőkészülékek, valamint az ütközőbakok kialakításával – a jármű hossz tengelyére nézve aszimmetrikus, ami miatt egy ütközés esetén az ütközőbakot aszimmetrikusan terheli. Ez a jelen baleset által is igazolt módon azt eredményezi, hogy az ütközőbak az ütközési folyamat első részében keresztbefordul, és nem képes elcsúszni, és betölteni a funkcióját.

**7. ábra**  
**Flirt motorvonat középütközős kapcsolókészülékének túlnyúlása**

Az ütközőbakok telepítésekor korábban elért és megfelelőnek tekintett biztonsági szint további fenntartása csak úgy biztosítható, ha ezek a berendezések a megjelenő új járművekkel is kompatibilisek, vagy megfelelő átalakítással azzá teszik őket.
