KÖZLEKEDÉSBIZTONSÁGI  
SZERVEZET

# **ZÁRÓJELENTÉS**

**2012-443-5  
VASÚTI BALESET**

**Budapest, Déli pályaudvar  
2012. július 5.  
4320 sz. vonat, tolató egység**

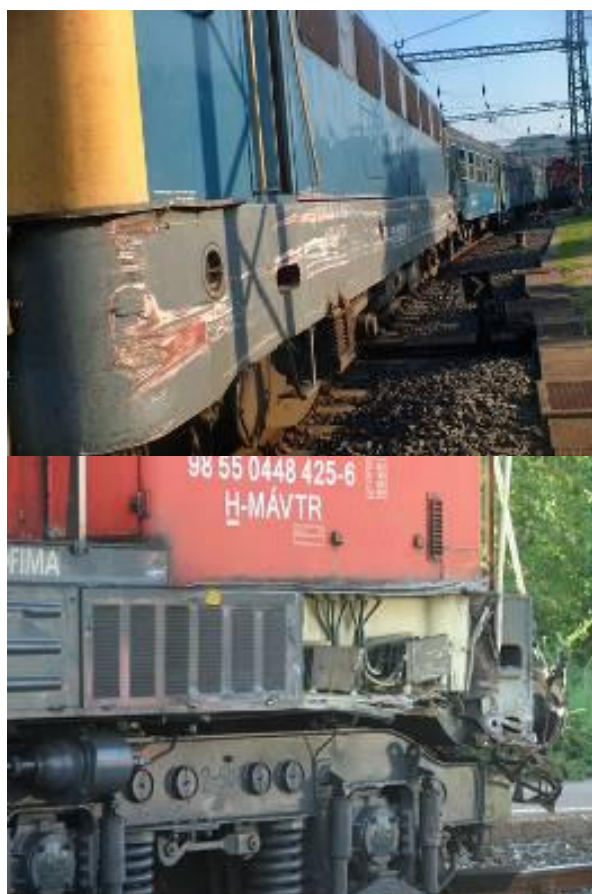
2. ábra: Sérült járművek az eset helyszínén

Az eset következtében a 4320 sz. vonat vontatójarműve, három kocsija, illetve a tolatómozdonnyal kismértékben megrongálódott.

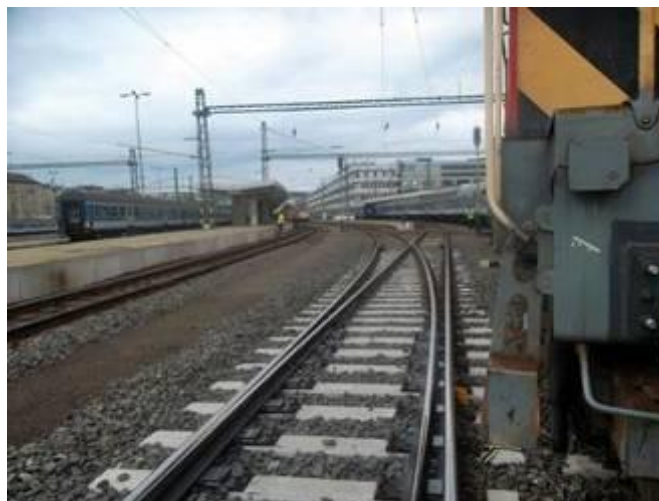
6. sz. ábra: A tolatómozdony megállási helye a betolás befejezése után

Megálláskor a tartalékmozdony a Cs1 sz. vágány biztonsági határjelzőjén kívül állt meg.

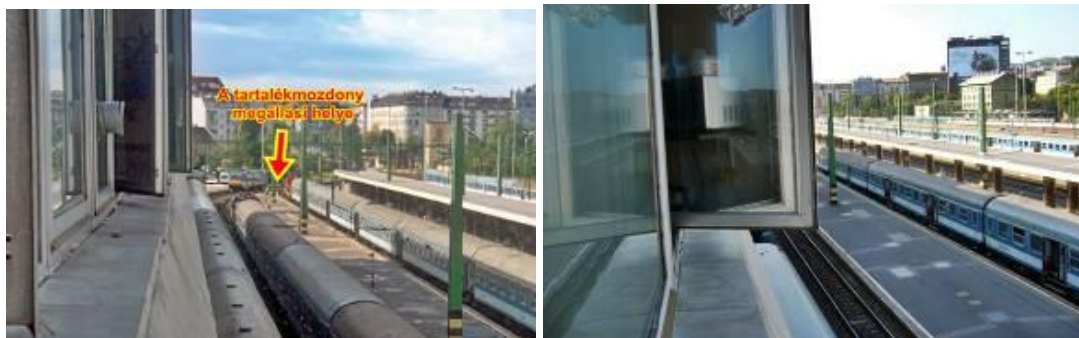
**9. ábra : A Cs1 sz. vágány áttekinthetősége a forgalmi irodából**

A szemle során a Vb azt tapasztalta, hogy az ablakon kellő mértékben kihajolva a Cs1. sz. vágány kijáratí jelzője és annak környezete megfigyelhető. A megfigyelést azonban esetenként akadályozhatja, ha a szomszédos iroda ablaka részben vagy egészben nyitva van, ugyanis a nyitott ablakszárny a Cs1 és a Cs2 sz. vágányokat kitakarja.

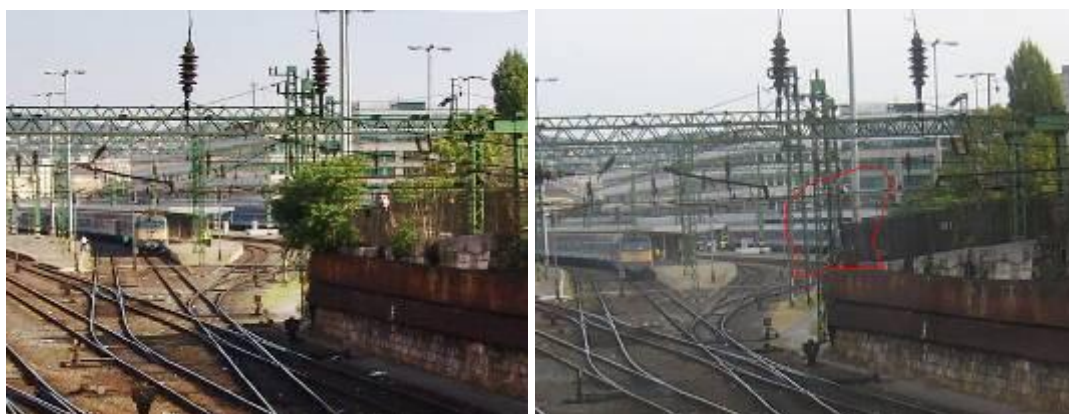
10. ábra: A helyszín beláthatósága az eset idején és a fa kivágása után

A Vb a helyszíni szemle során azt tapasztalta, hogy a főrendelkező részére az Állomási Végrehajtási Utasítás 2.19.2 pontjában előírt vágányútáttekintési kötelezettség munkaköri leterheltsége és a szolgálati helyisége vágányokhoz viszonyított elhelyezkedése és kialakítása miatt nem vagy csak nehézkesen tud teljesülni. A II. sz. őrhelyről pedig csak a szolgálati helyet elhagyva, a bejárat lépcső tetejéről van lehetőség meggyőződni a vágányút szabad voltáról.

A Vb a helyszíni szemle során megállapította, hogy a II. sz. őrhelyről a Cs1-Cs3 sz. vágányok felé a vágányút áttekinthetőségét az épített környezet nagymértékben korlátozza. Ezt a korlátozott áttekinthetőséget tovább rontotta a fal oldalában növekvő fa, melynek növekedése az idők folyamán a beláthatóságot egyre inkább korlátozta.

A Vb a hasonló esetek megelőzése és a vágány áttekintéséhez szükséges időszükséglet minimalizálása érdekében javasolta a Nemzeti Közlekedési Hatóságnak, hogy vizsgálja felül Budapest Déli pályaudvar vonatkozásában a forgalmi szolgálattevők vágányút áttekintési kötelezettségének Állomási Végrehajtási Utasításában lefektetett szabályait, és ezzel segítse elő a vonatforgalom lebonyolításában részt vevő állomási személyzet részére a Cs1-Cs3 sz. vágányok felé eső váltókörzet folyamatos áttekinthetőségét valamely technikai fejlesztés vagy munkaszervezési intézkedés megtételével.

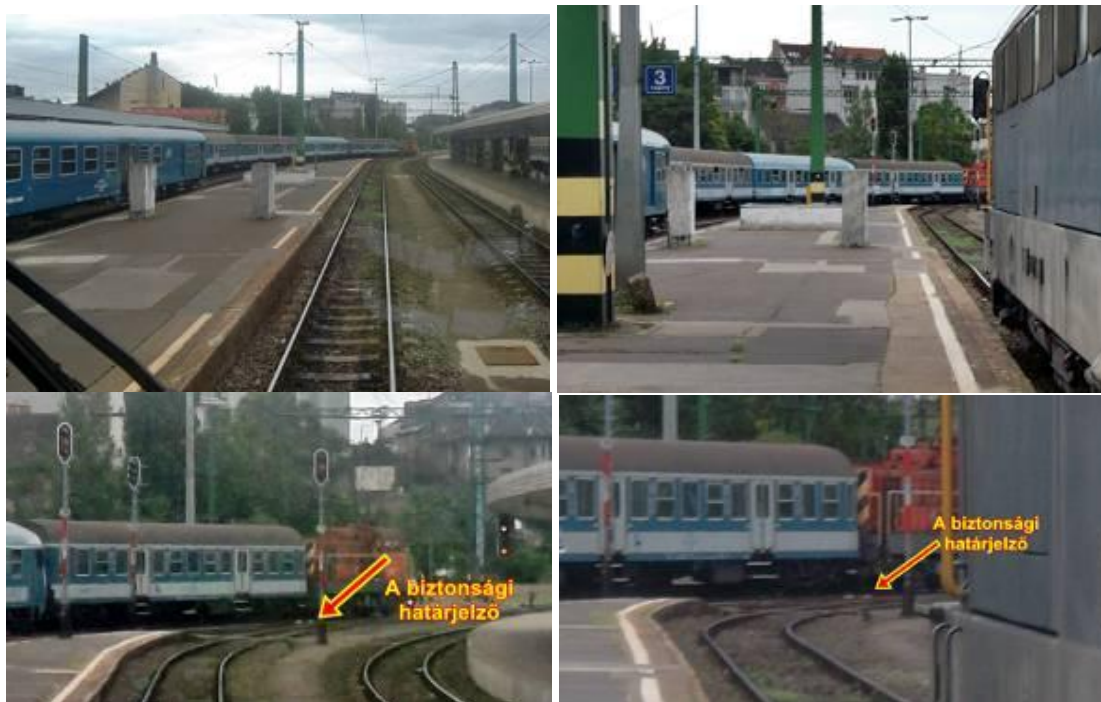
13. ábra: A helyszín beláthatósága a mozdonyvezető és a külső forgalmi szolgálattevő helyéről

A 4320 sz. vonat mozdonya a Cs3 sz. vágány kijárat jelzőjétől mintegy 127 méterre állt. A vágány a kijárat jelző felé enyhe jobbos ívben fekszik. A Vb megállapította, hogy a vontatójármű vezetői üléséből a kijárat jelző és az azt követő vágányrész tisztán megfigyelhető.

A K3 jelű kijárat jelző és az eset helye között 42 méter távolság van. A külső forgalmi szolgálattevő tartózkodási helyéről mind a kijárat jelző, mind a biztonsági határjelzőn kívül álló tartalékmozdony látható volt.
