KÖZLEKEDÉSBIZTONSÁGI  
SZERVEZET

## **ZÁRÓJELENTÉS**

**2015-0023-5  
vasúti baleset**

**Budapest, Tímár utca  
2015. január 6.**

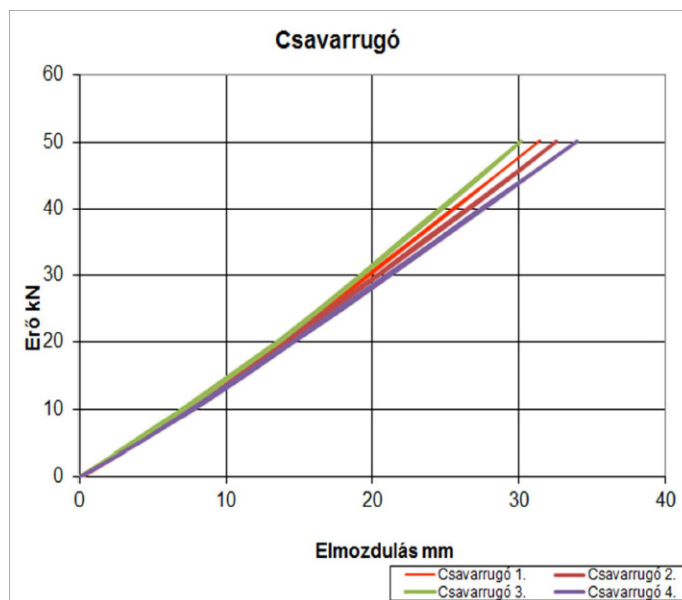
5. ábra: a rugók kimért karakterisztikája

A rugók helye erősen szennyeződött volt, a rugók és hézaglemezek méreteit az alábbi táblázat mutatja be:

A rugók szakműhelyi kimérése alapján<sup>1</sup> azok karakterisztikáját az 5. ábra mutatja:

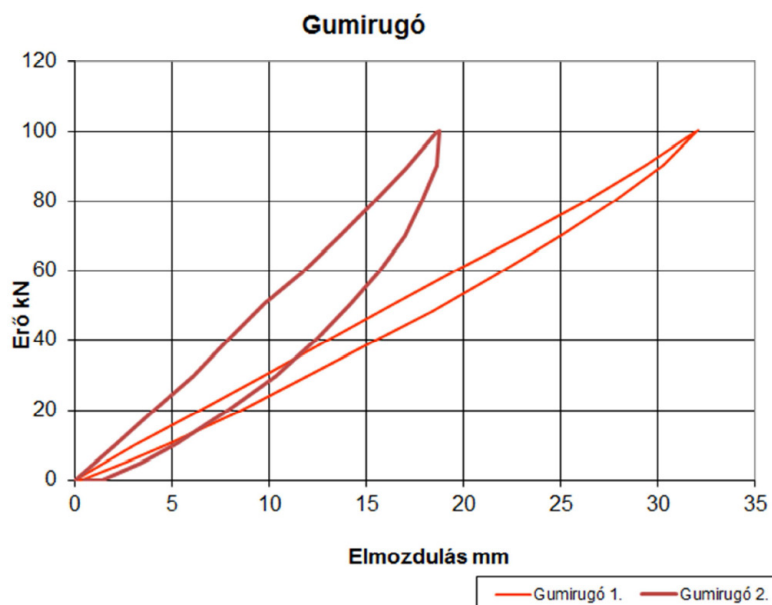
**6. ábra: a gumirugók karakterisztikája**

A csúszótámokat alátámasztó gumirugók magassága (névleges méret 244 mm):

jobb (2-3 csap): 227 mm (a szakértői jelentésben a 2. rugó)  
 bal (1-4 csap): 233 mm (a szakértői jelentésben az 1. rugó)

A gumirugók mért karakterisztikáját a 6. ábra mutatja:

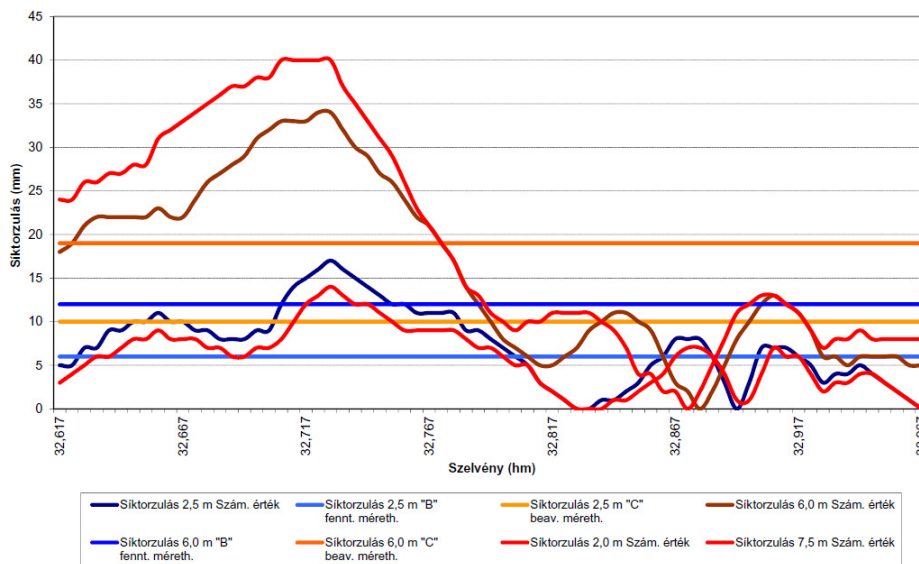
8. ábra: gépi vágánymérés kiértékelése síktorzulásra (forrás: BKV Zrt.)

- az eseményt megelőzően 2014. december 7-én mérőkocsi mérés 0,25 méteres gyakorisággal;
- közvetlenül az esemény után a pályahálózat működtetőjének kézi mérése a Vb jelenlétében, aljanként,
- a kisiklást követő napon a pályahálózat működtetőjének kézi mérésre 2,5 méterenként,
- 2015. február 17-én a pályahálózat működtetőjének kézi mérésre 0,5 méterenként, melyet sírtorzulásra külön kiértékeltek (8. ábra).

A pályahálózat működtetője elvégezte a vasúti pálya irányviszonyainak mérését, értékelését. Az értékelés kisebb irányhibát mutatott ki a kisiklás környezetében. A gépi vágánymérés az irányt határon belülinek mutatta ki, de szembetűnő annak gyors változása.

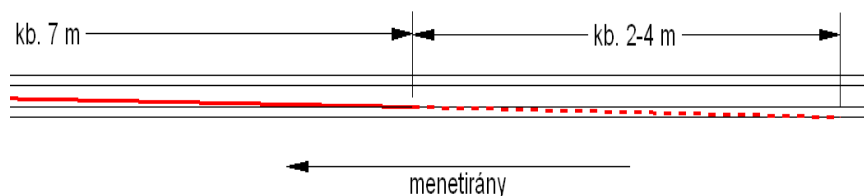
A fékvezérlés megszüntetése után kb.  $3 \pm 1$  méterrel, a 32+73 $\pm 1$  szelvényben az 5. kocs első forgóvázának jobb első kereke elemelkedett a sínről.

A sínkoronára felfutott nyomkarima nyomot hagyott a sínen a 32+70 szelvényben (7. ábra), azonban ezt megelőzően kellett a keréknek elemelkednie. Feltételezve, hogy az elemelkedés közben is a nyom meredekségével közel megegyező pályát futott be a kerék egy nyomkarima-vastagságnyi oldalirányú úton, az elemelkedésnek kb.  $3 \pm 1$  m-rel a nyom előtt kellett megkezdődnie.

A 32+70 szelvényben a kerék felfutott a sínre, majd további 7 méterrel később a sín külső oldalán leesett, és ekkor a második tengely is kisiklott.

A helyszínen egy kb. 7 méter hosszan sínkoronán futó, egyenes nyomkarima-nyom, majd egy azt keresztező rövid nyom volt látható. Ha a második tengely siklott volna ki először, akkor a nyomok nem keresztezhetnék egymást.

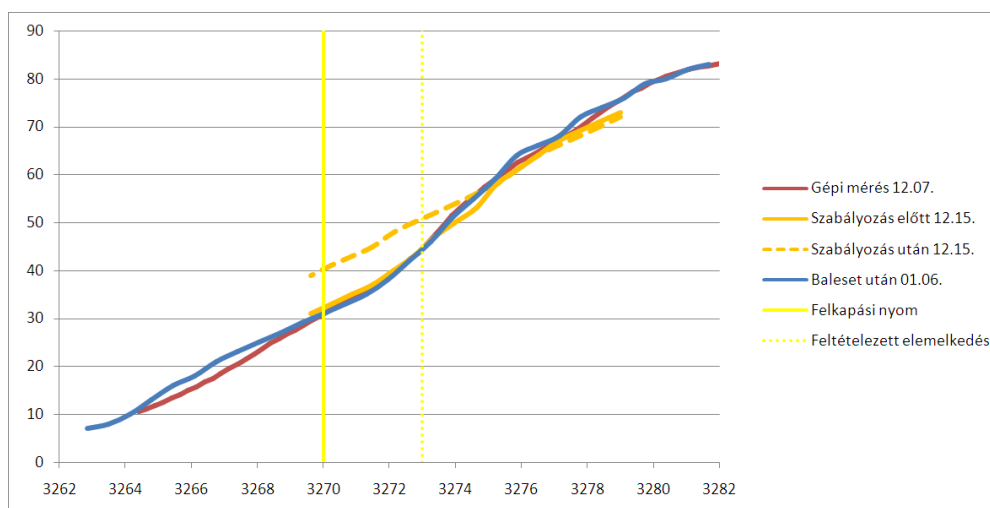
9. ábra: vágánymérések összehasonlítása

Az 1.8.3 fejezetben írt fekszintszabályozási munkák során mérték a munka előtti és utáni túlemelést. Azokat összevetve a gépi méréssel, majd a baleset utáni méréssel (9. ábra), a következők állapíthatók meg:

1. A december 15-i, vágányszabályozás előtti kézi mérés (narancs) lefutása viszonylag jól összhangban van a 8-án készült gépi méréssel (bordó).
2. A munkavégzést követő mérés (szaggatott narancs) egy jól kiszabályozott vágányt mutat, 8 mm / 2,5 m sítorzulással.
3. A balesetet követő, január 6-i mérés (kék) nagyon pontosan megfelel a december 15-i gépi mérésnek, és nincs összhangban a vágányszabályozási utáni (szaggatott narancs) adatsorral.

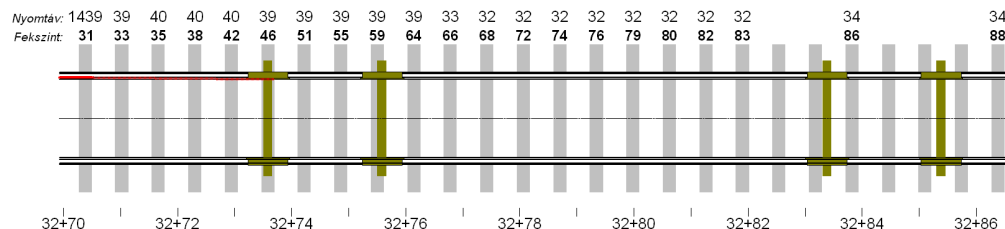
10. ábra: a kerékpárok feltételezett elhelyezkedése a felkapás kezdetén

A 10. ábra mutatja a kisiklott jármű kerékpárjainak elhelyezkedését a vasúti pályán akkor, amikor a jobb első kerék a felkapás kezdetének feltételezett helyén volt. Az ábrán megadott méretek az esemény utáni kézi vágánymérések adatai.

Ebben a helyzetben a kisiklott fogóváz két tengelye alatti túlemelés különbsége 13 mm, a fogóvázak középvonalai között 33 mm.
