KÖZLEKEDÉSBIZTONSÁGI  
SZERVEZET

# **ZÁRÓJELENTÉS**

**2014-0343-5  
VASÚTI BALESET**

**Ferencváros  
2014. április 6.**

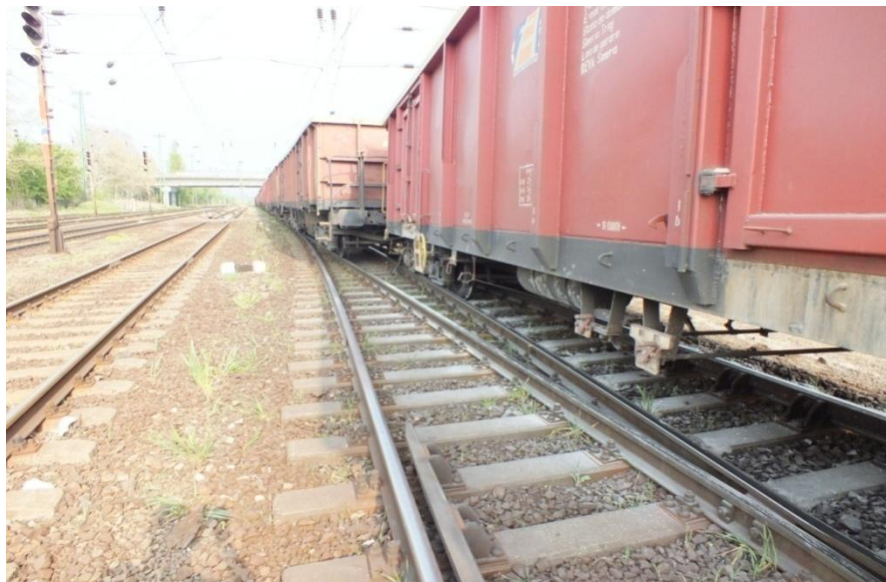
3. ábra: a baleset következménye

Az állomás VI. vágánya a siklás következtében megrongálódott, a vágány kizárásra került a forgalomból.

A Vb vizsgálat során megállapította, hogy a korábbi karbantartások során a villamos ívhegesztésre vonatkozó előírások be nem tartásából adódóan a csapágyazás futófelületein és gördülő elemein sérülések keletkeztek. E sérülések nem kerültek feltárássra, és ezek következtében a további futás során a kopási folyamat felgyorsult és a csapágyak meghibásodásához, extrém felmelegedéséhez és emiatt a kerékcsap töréséhez vezetett.

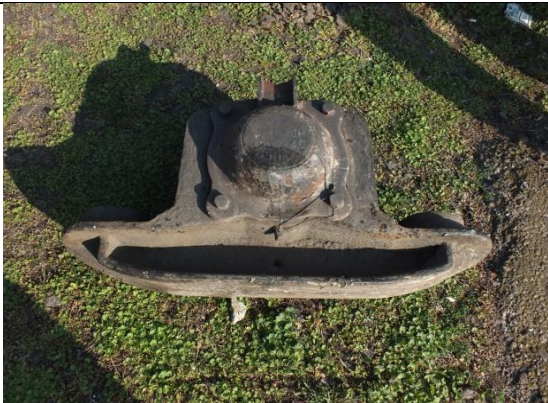
| Alkatrész | Fénykép | Megállapítások |
|---|---|---|
| Csapágytok | | A csapágytok első fedélrögzítő csavarok a helyükön voltak. A jobb alsó csavarfej acélhuzallal átfűzött hívójeles pecsétzárral el volt látva. |

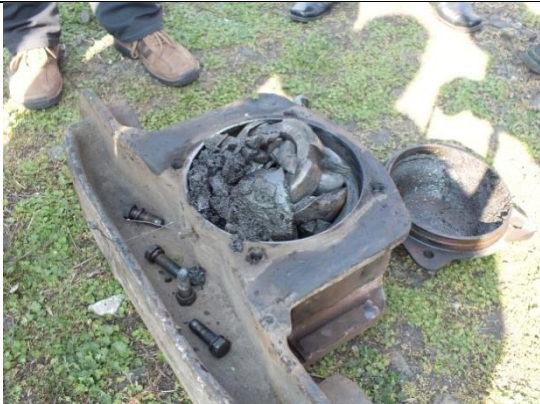
| Alkatrész | Fénykép | Megállapítások |
|---|---|---|
| Tengelyvég biztosítás | | Az ágytok elülső fedél leszerelésre került, a tengelyvég szerelvények sérültek a csapágyak roncsolódtak (biztosító anya, biztosító lemez és csavarjai). A nagy hőterhelés hatására a kenőanyag (zsír) elszenesedett. |

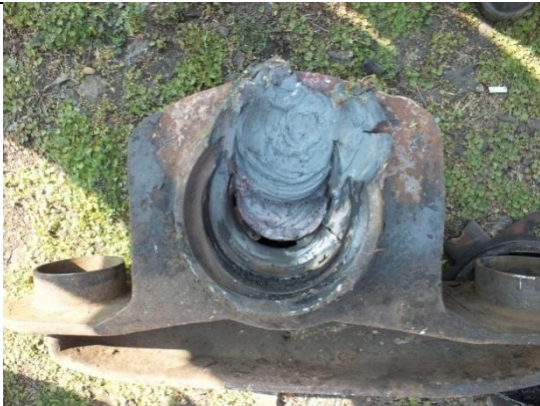
| Alkatrész | Fénykép | Megállapítások |
|---|---|---|
| Tengelycsonp | | A törött tengelycsonp a nagy hőterhelés és mechanikai igénybevétel hatására eltört. |

Ezen sérülések miatt megnövekedett a csapágy belső súrlódása, ami melegedést idézett elő a csapágyazásban, amit fokozott a vonat sebességtúllépéséből adódó fordulatszám és kerületi sebesség növekedés. A hőterhelés következtében a tengelycsap anyagának mechanikai tulajdonságai leromlottak és ennek következtében az letörött.

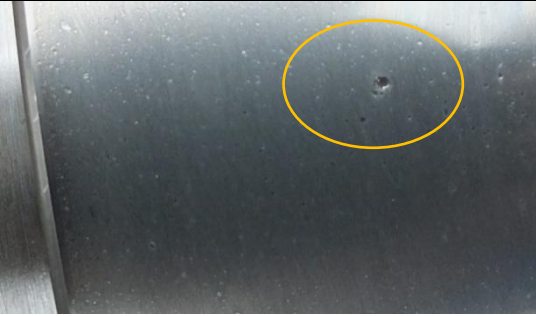
| A sérült tengelycsappal átellenes oldali csapágygyűrű | | WJP jelű csapágy belsőgyűrű futópálya sérülése. |

Az épen maradt csapágyazás vizsgálatakor a belső gyűrűk és a gördülőelemek futófelületén villamos áram által okozott sérülések voltak felfedezhetőek, mely részletesen az előző fejezetben került bemutatásra. (1. táblázat 4, 5 kép).

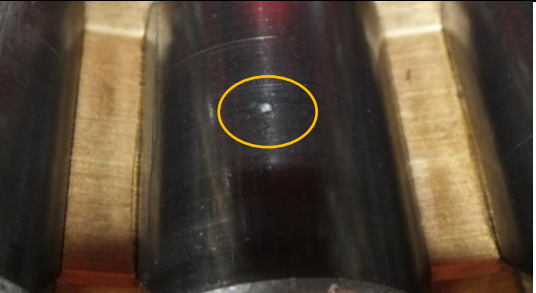
| A sérült tengelycsappal átellenes oldali csapágy gördülőelem | | A áramjegy látható a WJP jelű csapágy görögön. |

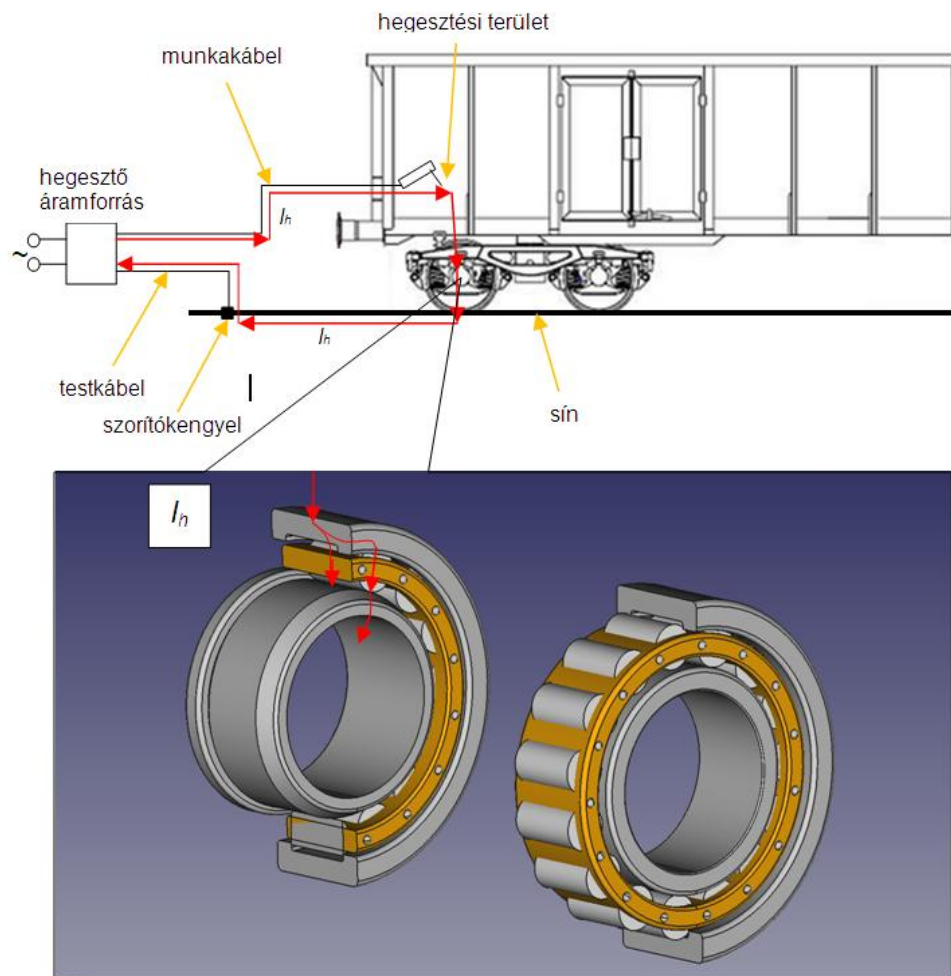
Az ívhegesztéskor az áram visszavezető kábel szorítókengyele a bizonyossággal határos valószínűséggel nem a hegesztendő területhez legközelebb lett felhelyezve., ezáltal villamos áram haladt keresztül a csapágyakon, a külsőgyűrűkön, a gördülőelemeken, a belsőgyűrűkön, azok érintkezési felületein a testelés irányába.

9. ábra a kerékcsapágyakon áthaladó ívhegesztő áram útja

Ennek hatására az áramátmenetknél kialakult ívhúzás következtében a hőmérséklet lokálisan megemelkedett a csapágyelemek olvadás pontjáig. Az olvadt fém környezetében kis gödrösödések, kipattogzások képződtek a futópályák és a gördülőelemek felületén, melyek a fent bemutatott metallográfiai elváltozásokat, hibákat okozták.
