KÖZLEKEDÉSBIZTONSÁGI  
SZERVEZET

## **ZÁRÓJELENTÉS**

**2015-0315-5**  
**vasúti baleset, vonat kisiklása**

**Jánoshegy állomás**  
**2015. április 7.**

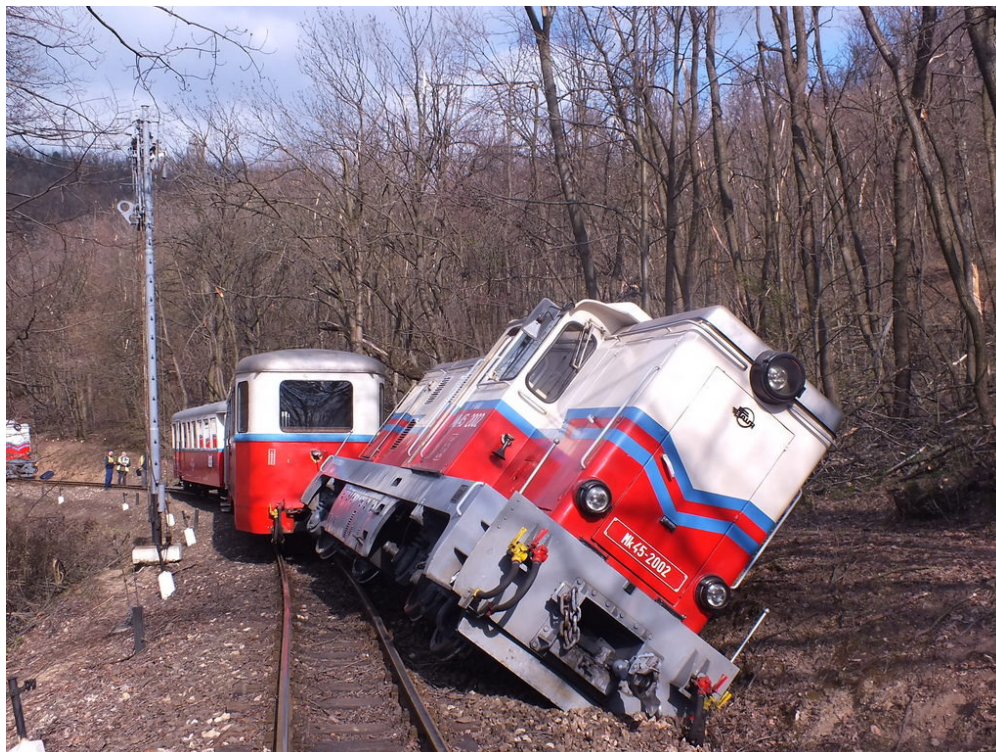
2015. április 7-én a MÁV Zrt. Széchenyi-hegyi Gyermeekvasúton a Hűvösvölgyből Széchenyihegyre tartó 30233 sz. személyszállító vonat Mk45,2002 psz. mozdonya Jánoshegy állomás végpont felőli bejáratú jelző mellett, a 48-47 szelvények között kisiklott. A kisiklás után kb. 25 métert a mozdony még továbbhaladt, majd a hegyoldal felé kb. 45 fokban megdőlt (3. ábra).

3. ábra: a baleset helyszíne

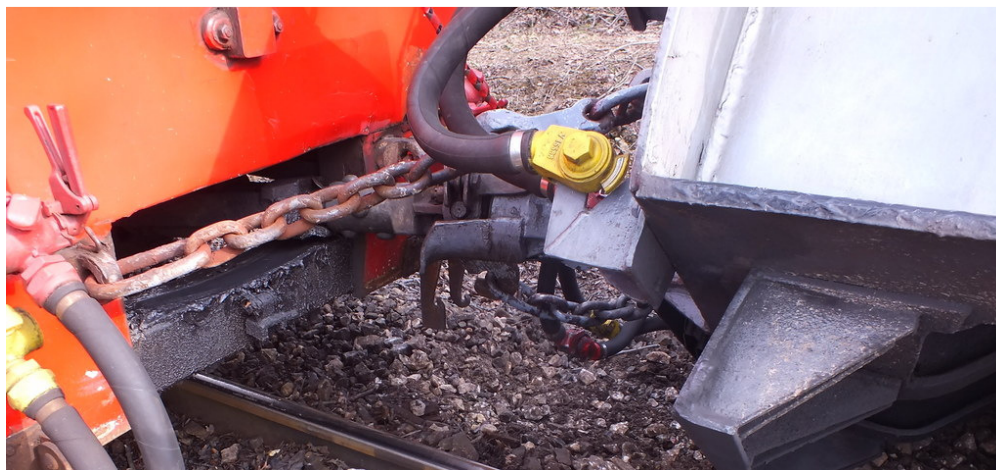
4. ábra: a mozdony és az első kocsi közti vonókészülék

A kisiklott mozdonyt másnap 02:40-re emelték vissza a vágányra. Benne az előzetes megállapítások szerint kisebb károk keletkeztek: a vonókészülék, a jobb alsó szekrényajtók és a hágcsó deformálódott.

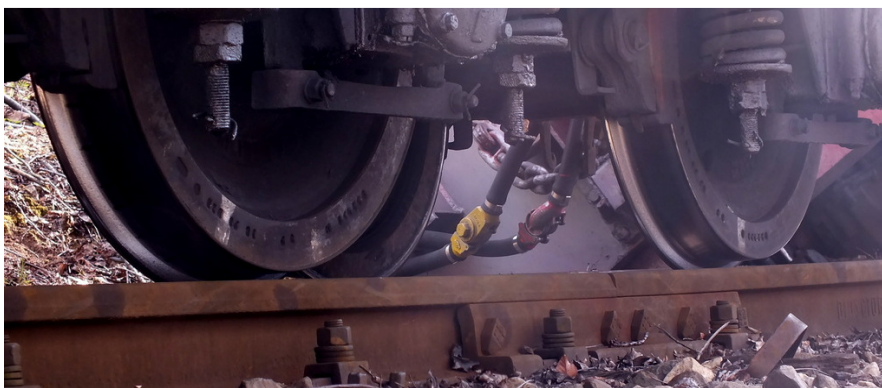
A mozdonyhoz kapcsolt első személykocsi csekély mértékben oldalra billent, első forgóvázának jobb kerekei kis mértékben elemelkedtek a sínről.

5. ábra: az első személykocsi jobb első kerekei

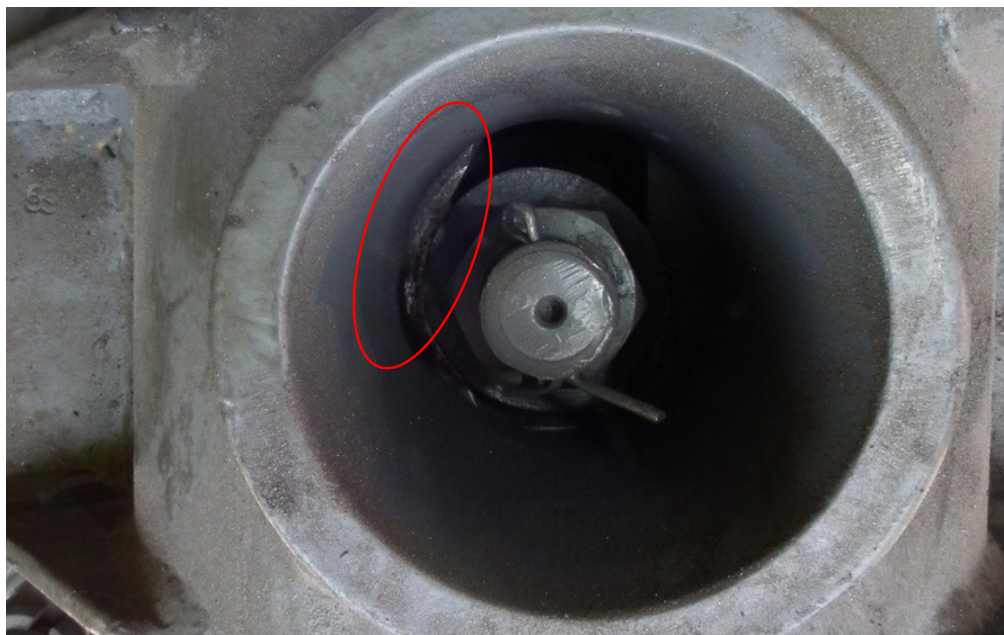
A forgóváz kibontása után megfigyelhető volt, hogy a rugóutat határoló csavarok alatt fényes felütközési nyomok láthatóak. A forgóváz-összeállítási rajz alapján a határoló csavaroknak legalább 30 mm utat kell biztosítani.

6. ábra: fényes felütközési nyom a csavar alatt (6. csap)

Az értékek a megengedett legalább 30 mm-hez közel, két esetben alatta vannak. Tekintettel arra, hogy a forgóváz élete során a rugók tömörödhetnek, ezek a rugóutak növekedni fognak, ezért elfogadható gyakorlat a frissen felújított állapotban a tartomány alsó határára való beállítás.

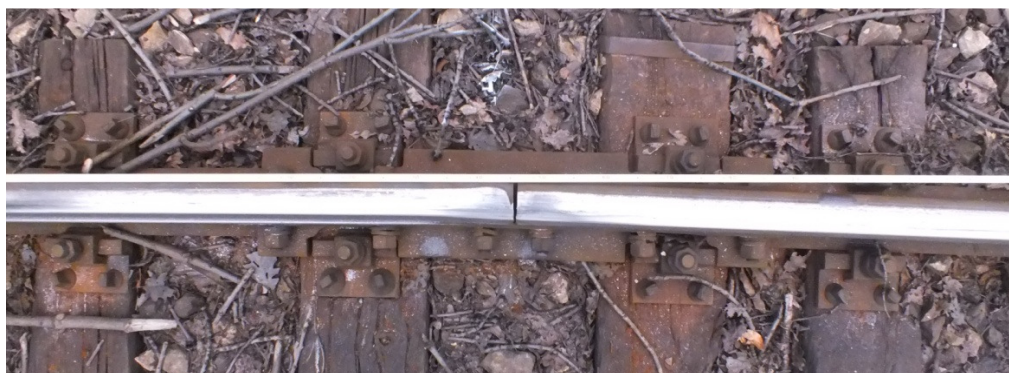
A vasúti pályában a kisiklás helyét jelentő illesztésnél szemmel is látható irányhiba van, továbbá szintén jól látható, hogy a két csatlakozó sínszál közül a vonat által előbb érintett oldalkopása számottevően nagyobb (7. ábra).

7. ábra: irányhiba és sínkopás (az illesztés a felkapás kezdete)

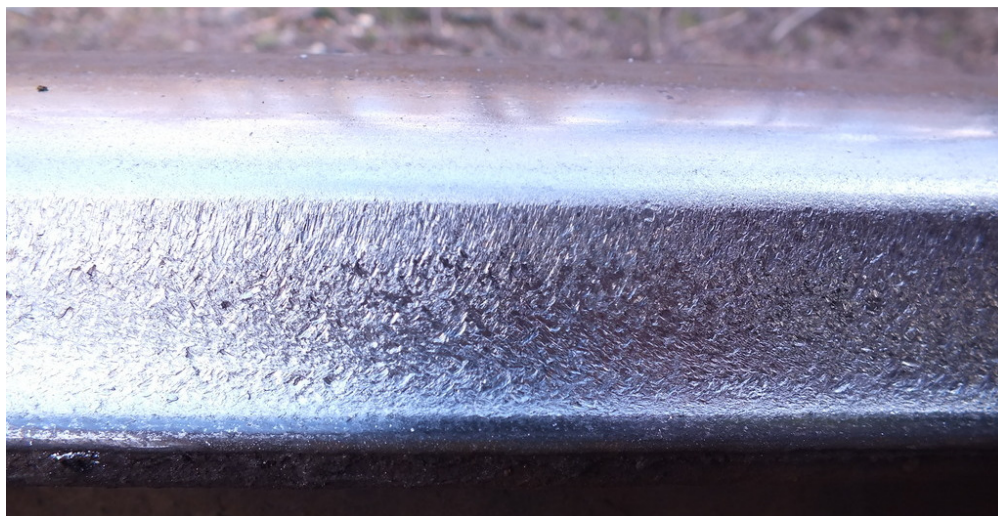
Az oldalkopott felület kifejezetten érdes (8. ábra). Az oldalkopások a mozdonyok felújítása óta jelentősek a vasútvonalon.

8. ábra: a sínszál érdes oldalkopása

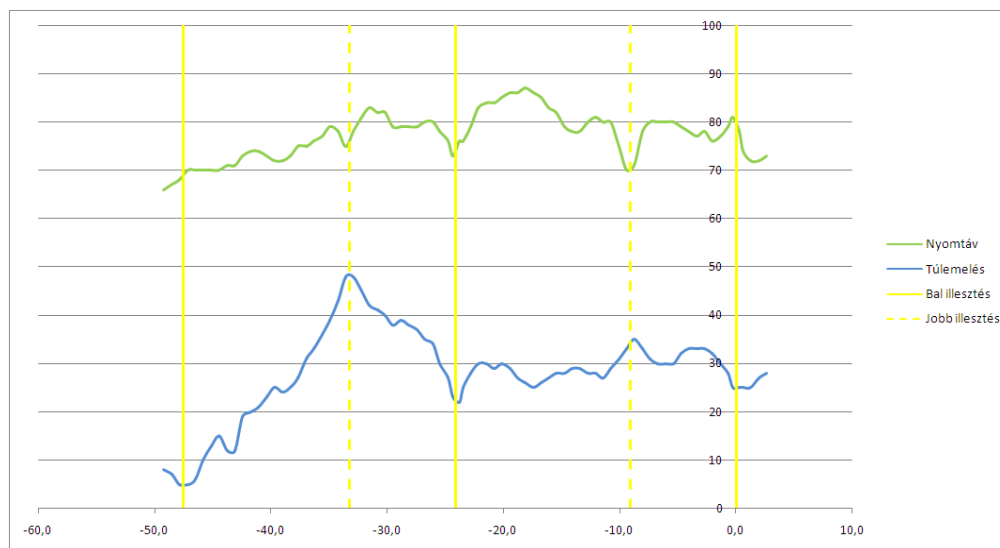
A vasúti pálya nyomtáv és túlemelés adatait (1. melléklet) a 10. ábra szemlélteti a vonat menetirányában:

10. ábra: a vasúti pálya mért adatai

A -48 m-nél kezdődő túlemelés- és nyomtávelfutás az ív elejének szükséges következménye.

Szintén szembeötlő a 10. ábra görbájén, hogy a nyomtáv-ingadozás csúcsai is az illesztésekre esnek, ami azok irányhibáját jelzi.

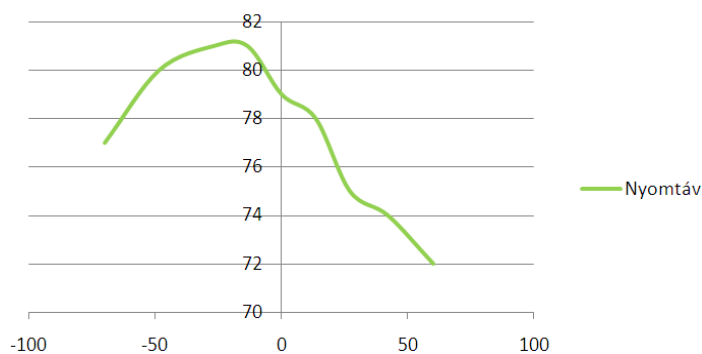
A kisiklás felkapás-kezdetén lévő illesztés 1,5 méteres környezetét részletesebben vizsgálva (2. melléklet) a 13. ábra szerinti nyomtáv-változás látható:

**13. ábra: nyomtáv-változás a felkapási hely (illesztés) környezetében**  
nyomtáv mm-ben, helyzet cm-ben

A nyomtáv csökkenése 74 cm hosszon (egy aljközben) 9 mm, azaz átlagosan 12 mm/m.
