KÖZLEKEDÉSBIZTONSÁGI  
SZERVEZET

## **ZÁRÓJELENTÉS**

**2014-441-5  
VASÚTI BALESET**

**Veresegyház és Órbottyán állomások között  
2014. május 7.**

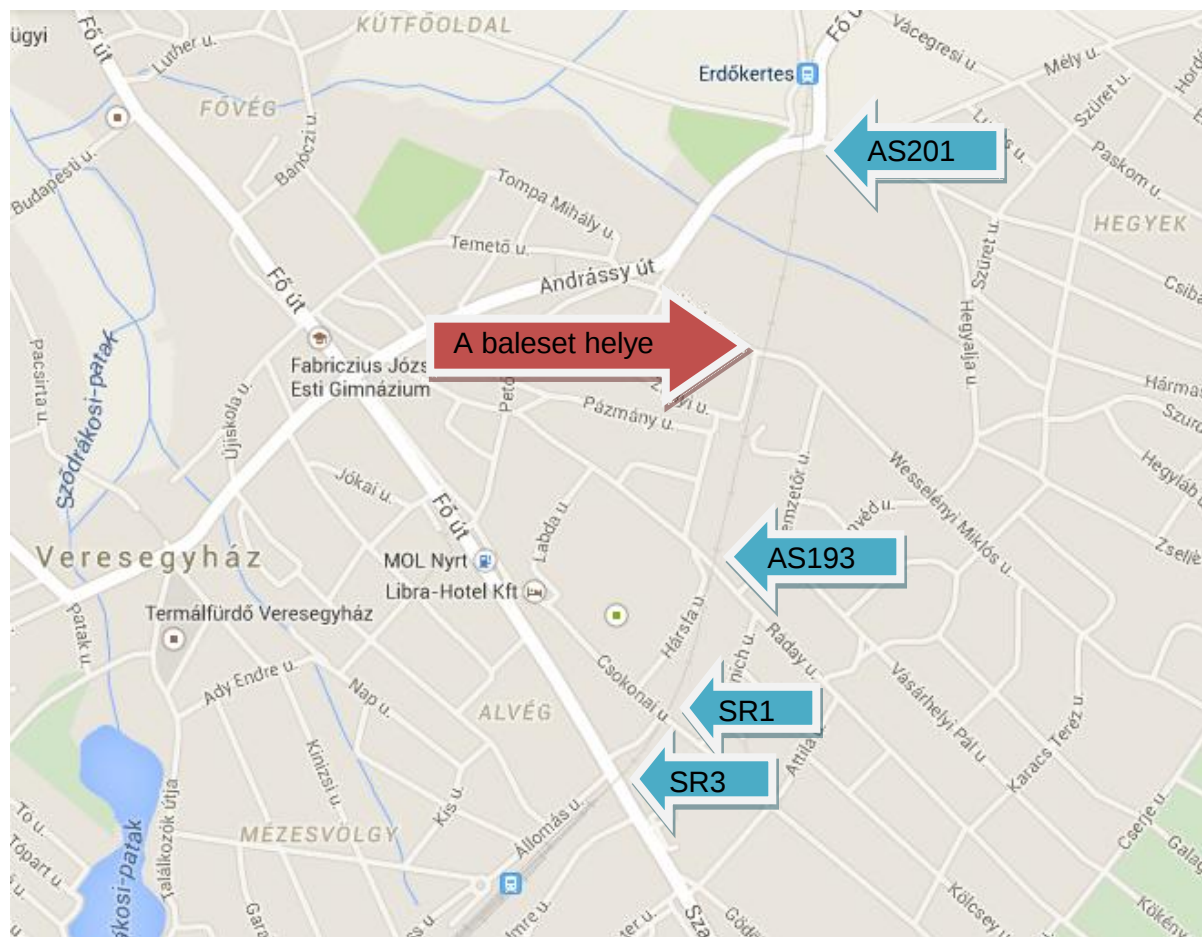
**2. ábra: A baleset helye és a környezetében lévő biztosított átjárók elhelyezkedése Veresegyház településen**

Az Andrásy úton és a Fő úton lévő legnagyobb forgalmú biztosított átjárókon kívül a csekélyebb forgalmú utcákban lévő átjárók is műszakilag biztosítottak (2. ábra). Ezekben az átjárókban nem a forgalomnagyság, hanem a vasúti pályára rálátás hiánya miatt szükséges a biztosítás. A baleset helyszínén a kezdőpont irányába sem biztosított a csökkentett rálátási háromszög a domborzati viszonyok miatt. Ezekben a térnegyedekben kb. 100 méterről észlelhető az érkező vonat. A pályára engedélyezett 60 km/h-val érkező vonat ezt a távolságot 6 másodperc alatt teszi meg, így az átjáró előtt megálló járműnek legfeljebb ennyi ideje van átjutni az átjárón. Egy átlagos, 5 méter hosszú gépkocsinak 10 métert kell megtennie, hogy biztonságban áterjen a vonat előtt, ehhez legalább  $0,6 \text{ m/s}^2$  gyorsulással kell álló helyzetből elindulnia. Egy átlagos személygépkocsi esetében ez teljesíthető érték.

Mivel az átjáró környezetében lévő többi átjáró biztosítva van, és a szükséges rálátás nagyobb gépjárművek esetében nem kellően biztosított, a Vb célszerűnek látja az átjáró fenntartásának szükségességét felülvizsgálni, és amennyiben a fenntartás szükséges, az átjárót műszakilag biztosítani.

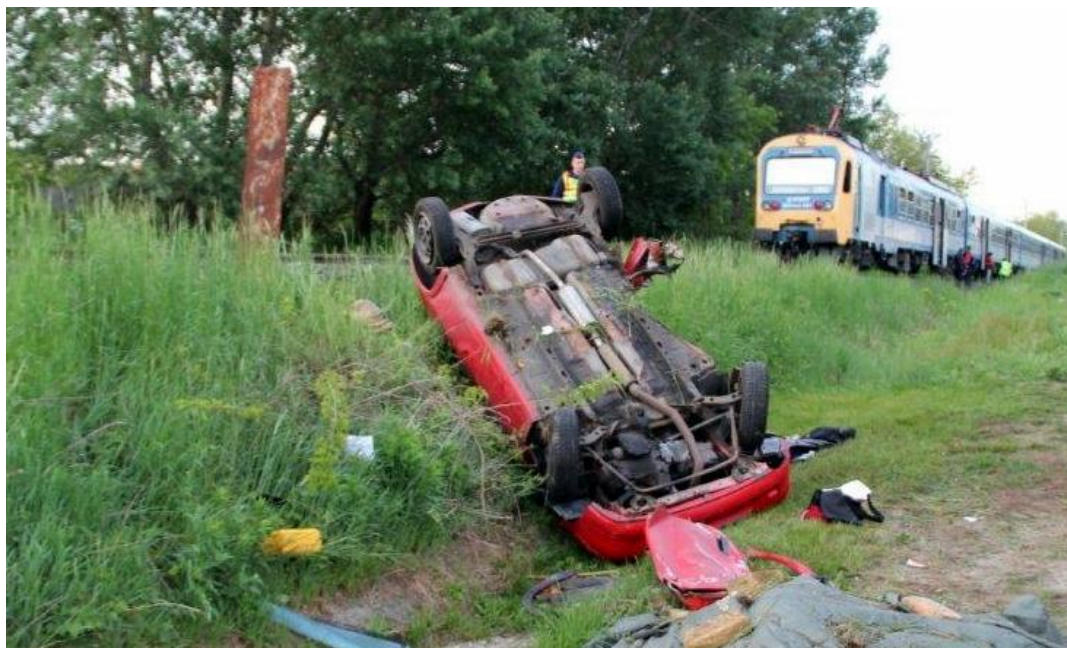
A 2429 sz. vonat Órbottyán állomás irányából Veresegyház állomás irányába közlekedett. A 197 sz. szelvényben lévő, műszakilag nem biztosított útátjáróban egy, menetirány szerint balról érkező gépkocsi a vonat elé hajtott, és összeütköztek. Az ütközés következtében a vonat a gépkocsit a vasúti töltés mellé lökte, az a tetejére fordulva állt meg.

3. ábra A gépkocsi roncsa

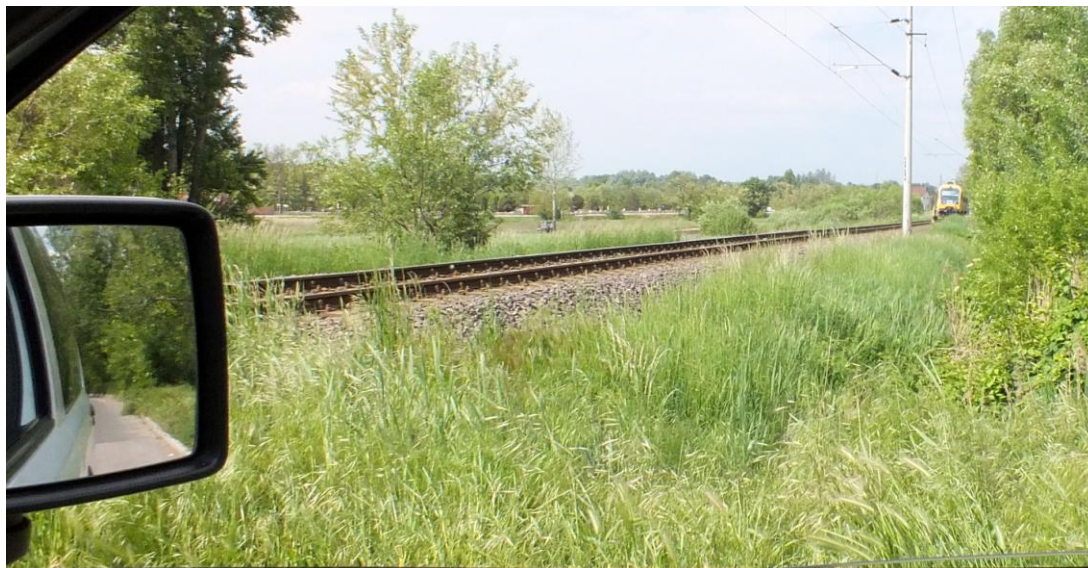
A Wesselényi utca felől a végpont felé eső – a balesetben is érintett – térnegyedben a csökkentett rálátási háromszög a baleset idején biztosított volt. A kezdőpont felőli térnegyedben a csökkentett rálátási háromszög a domborzati viszonyok miatt nem biztosított.

4. ábra Csökkentett rálátási háromszög a balesetben érintett térnegyedben

A MÁV Zrt. a rálátási háromszögekben lévő növényzet további ritkításával javított a láthatóságon, a domborzati viszonyok változatlansága miatt viszont kezdőpont felé a rálátási lehetőség nem javult.

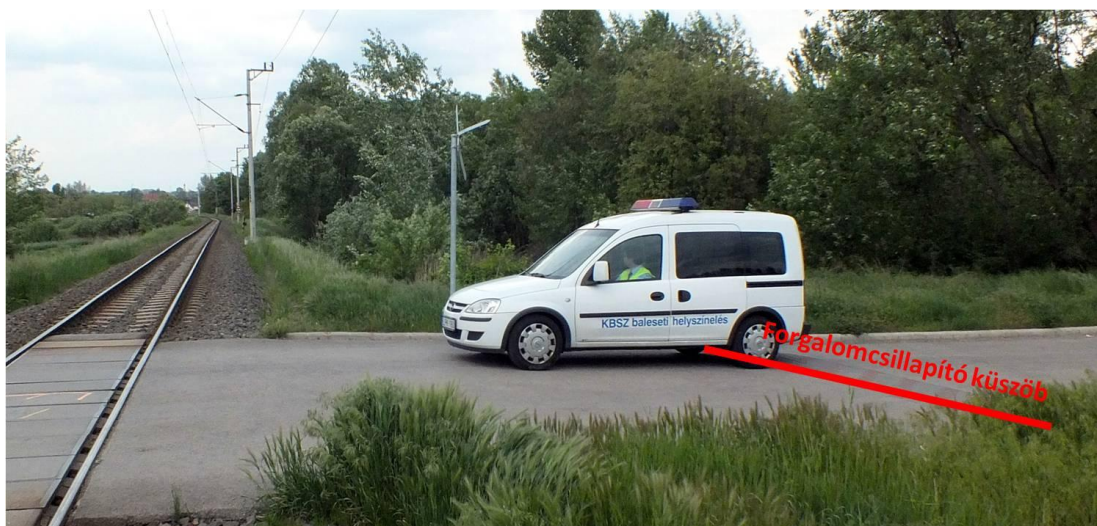
5. ábra Sebességcsillapító küszöb elhelyezkedése a balesetben részes irányból

Az útátjáró közelében a közút kezelője sebességcsillapító küszöböket létesített a „vasúti átjáró kezdete” jelzőtábla vonalától mindkét irányban 4-4 méterre. Egy átlagos méretű személygépkocsi hátsó tengelye éppen átér a küszöbön, mikor az eleje már a vasúti úrszelvény közelében van (5. ábra). Ezzel a nem biztosított vasúti átjáróba figyelmetlenül, nagy sebességgel történő behajtást kívánták megelőzni, illetve a sebességcsökkentést kikényszeríteni. Az aszfaltba épített akadály jól megfelel ezeknek a céloknak, azonban a gépkocsivezetők figyelmét elvonhatja a vasúti átjárón áthaladásról, valamint a hosszabb járművek áthaladási idejét megnöveli. Különösen igaz ez az Újtelep utca irányából, ahol az átjáróba vezető út erős emelkedőben van (6. ábra).

Veresegyház Város Önkormányzata, mint a közút kezelője a takarásban lévő tábláknál növényzet ritkítást végzett, a forgalomcsillapító küszöbököt áthelyezte az átjárótól 15 - 15 méterre, így a sebességlassító, figyelemfelkeltő funkciója érvényesülni tud, ugyanakkor a gépjárművezetők figyelmét nem vonja el a vasúti átjárón való áthaladástól.

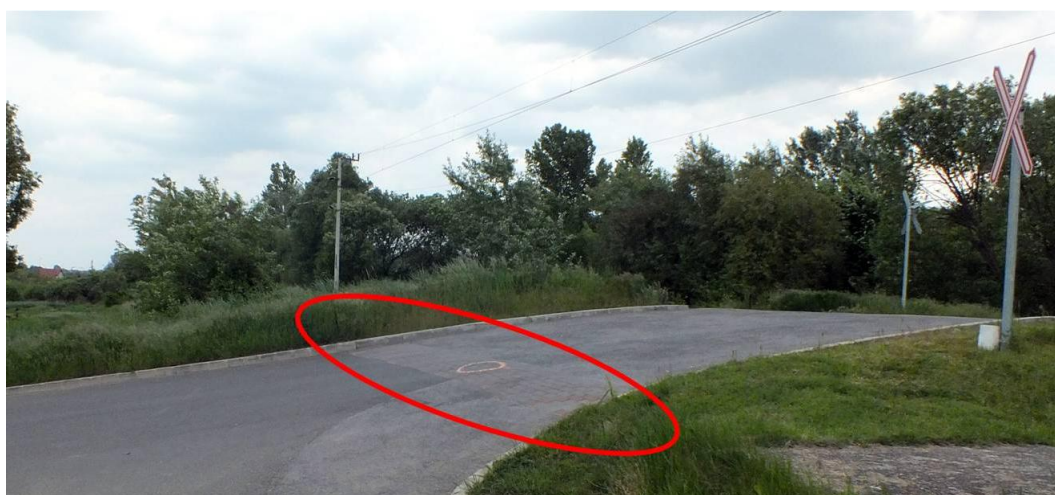
6. ábra Sebességcsillapító küszöb az Újtelep utca irányából
