KÖZLEKEDÉSBIZTONSÁGI  
SZERVEZET

## **ZÁRÓJELENTÉS**

**Vasúti balesetek**

**Sopron és Sopron országhatár között**

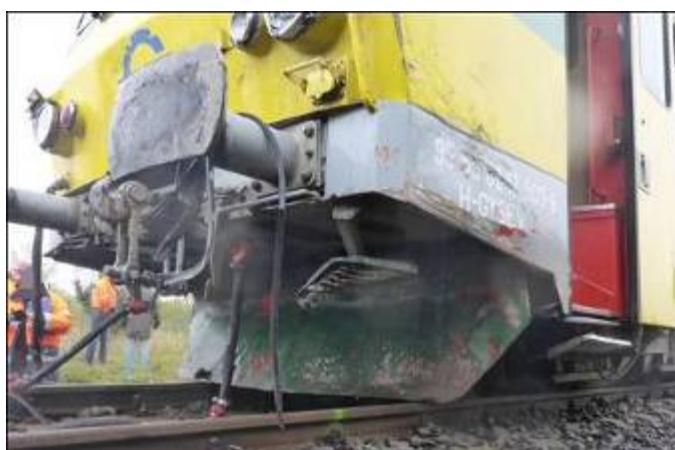
Az esetek következtében a vonatok motorkocsijai szolgálatképtelenné váltak.

3. ábra: A megrongálódott vasúti vontatójármű (2015. október 7.)

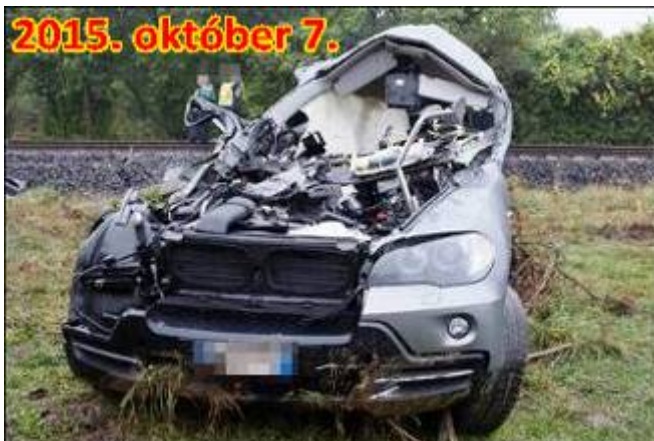
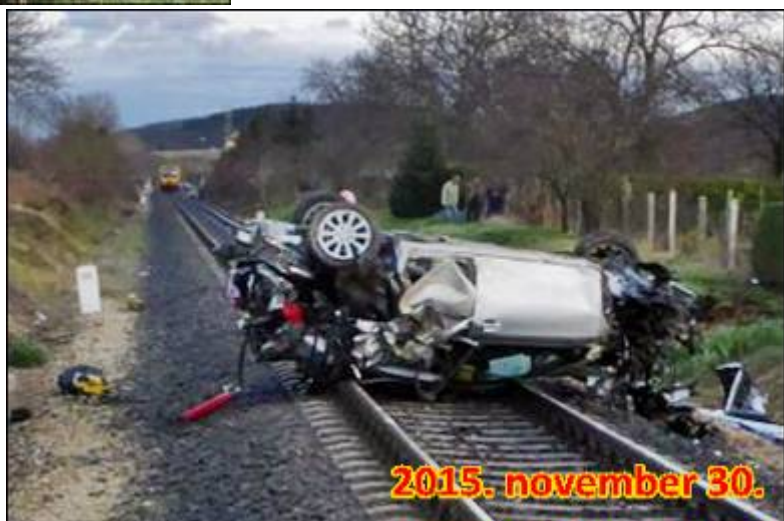
4. ábra: Az esetekben érintett személygépkocsik totálkárossá váltak

Az esetben részes személygépkocsik súlyosan megrongálódtak, totálkárossá váltak.

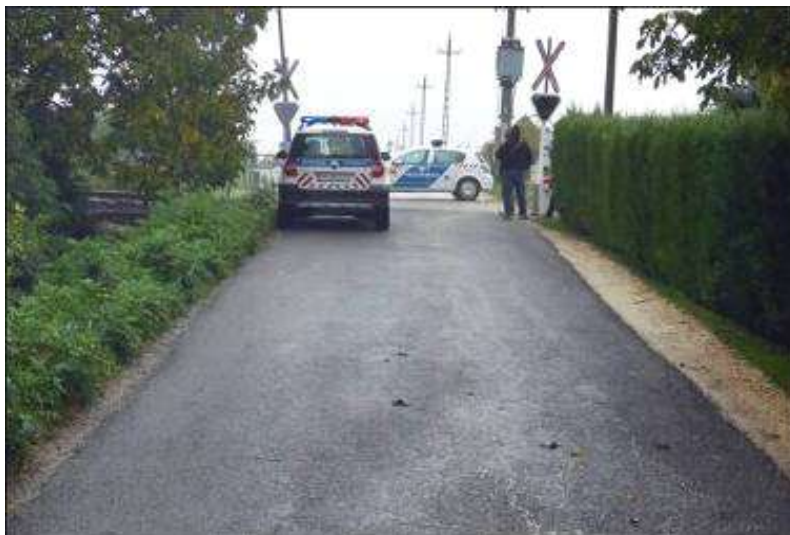
A gépjárművek haladási irányából a szintbeli keresztezésre figyelmeztető sávós távolságjelző táblák el voltak helyezve, azok tiszták, felismerhetőek voltak.

Az AS270 jelű fénysorompó-berendezés jelzőoszlopa kellő távolságból észlelhető, az azon lévő jelzési kép – a LED-es optikának köszönhetően – működő fényjelző-készülék esetén egyértelműen megfigyelhető.

5. ábra: Az útátjáró az esetben részes személygépkocsi haladási irányából. (2015. október 7.)

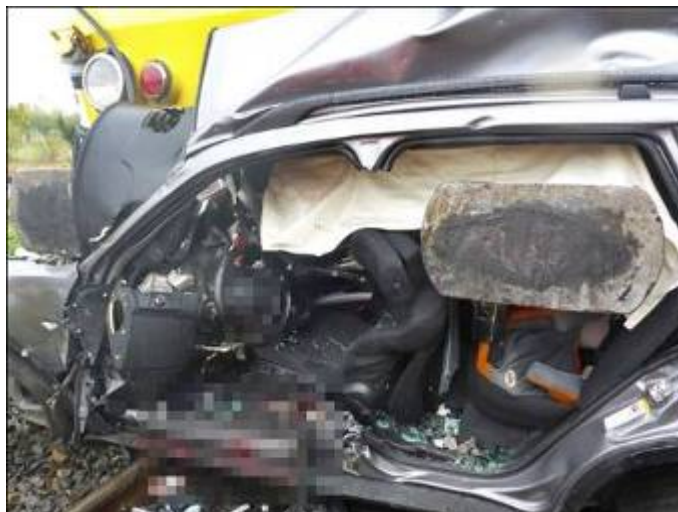
Az első ütközés (2015. október 7.) során a személyvonat motorkocsijának ütközői a gépkocsi jobb oldalát találták el. A jobb oldali ütköző a jobb első keréknél, a bal oldali ütköző a jobb hátsó ajtónál érte el a személygépkocsit. Az ütközést követően a vasúti jármű a személygépkocsit maga alá gyűrte és a teljes megállásig maga előtt tolta.

6. ábra: A személygépkocsi összeroncsolódott utastere

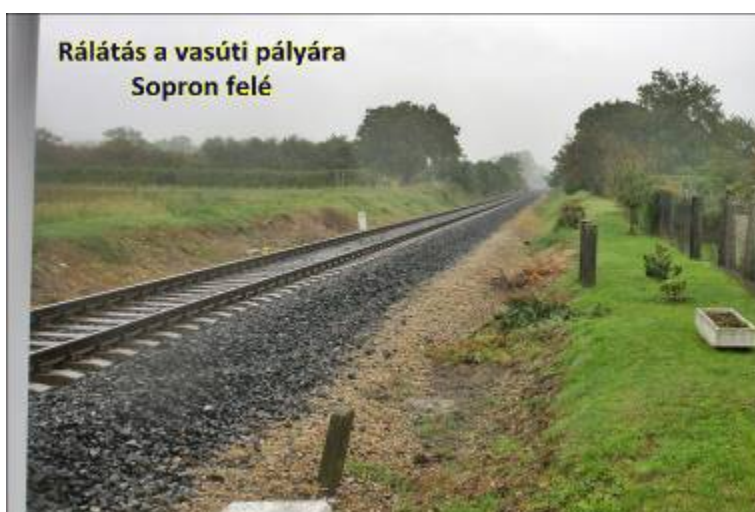
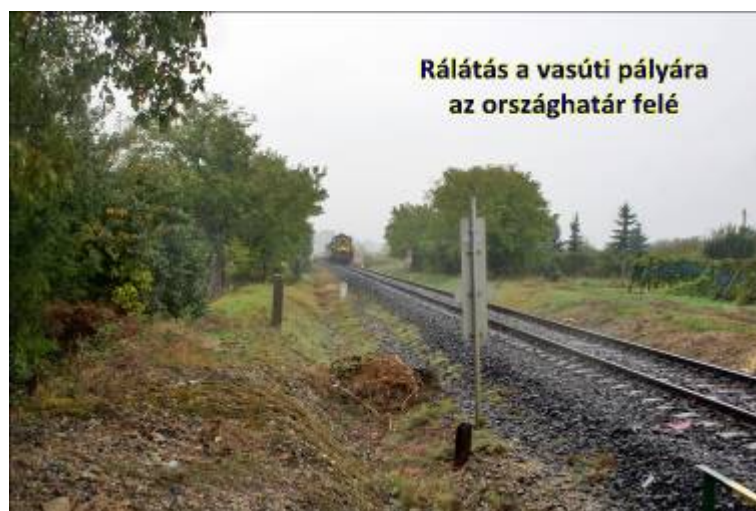
A csökkentett rálátási háromszög az érkező vonatok irányába biztosítva volt.

8. ábra: Rálátás a vasúti pályára

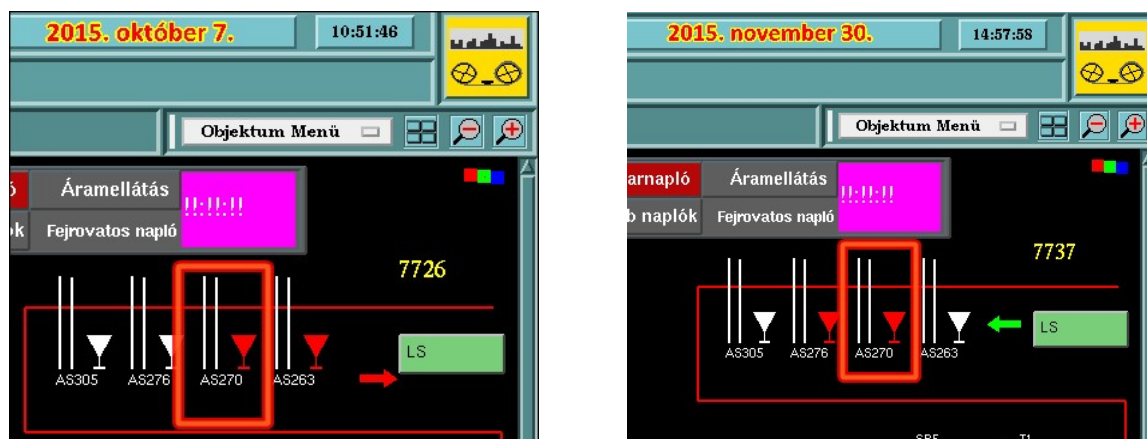
A sorompó-berendezés fényjelző-készülékének LED-optikája kellő fényerővel világított ahhoz, hogy a közút-vasút szintbeli kereszteződés felé közeledő személygépkocsi vezetője annak jelzését észlelni tudja.

9. ábra: Az AS270 jelű sorompóberendezés működése az állomási biztosítóberendezés által rögzítve

A sorompó-berendezés megfelelő működését mindkét esetben alátámasztják a biztosítóberendezés adatrögzítőjéből kinyert adatok. (9. ábra)

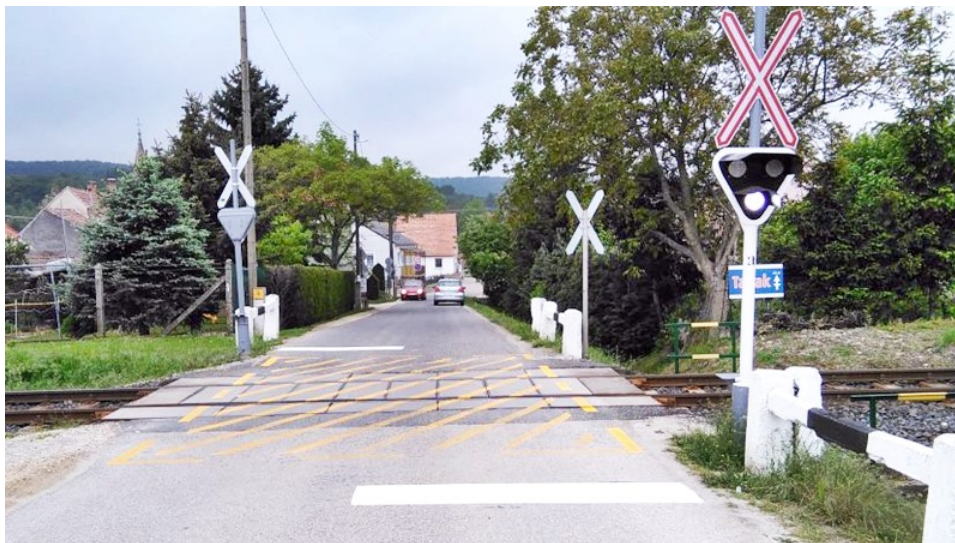
**10.ábra: A szintbeli keresztezés az útburkolati jelek és a baloldali „Vasúti átjáró kezdete”-jelzőtábla elhelyezése után**

- A GySEV Zrt. a baloldalra „Vasúti átjáró kezdete” jelzőtáblát ki fogja helyezni.

- A „megállás helyét jelző vonal” és a „Különösen veszélyes hely” útburkolati jelek felfestését – az időjárási viszonyoktól függően – a 2016 tavaszán elvégzik.
