KÖZLEKEDÉSBIZTONSÁGI  
SZERVEZET

## **ZÁRÓJELENTÉS**

**Vasúti balesetek**

**Sopron és Sopron országhatár között**

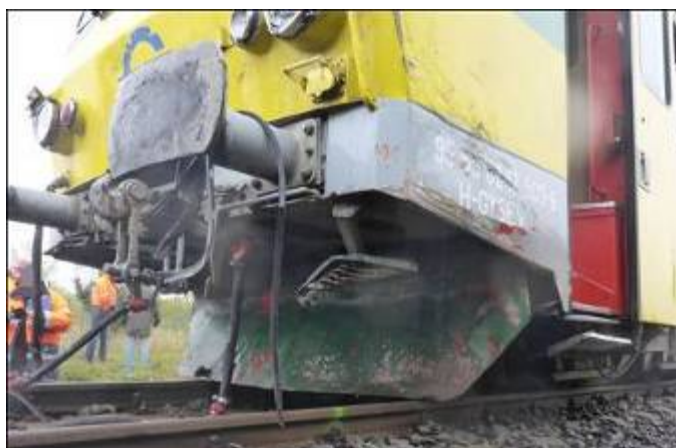
3. ábra: A megrongálódott vasúti vontatójármű (2015. október 7.)

Az esetek következtében a vonatok motorkocsijai szolgálatképtelenné váltak.

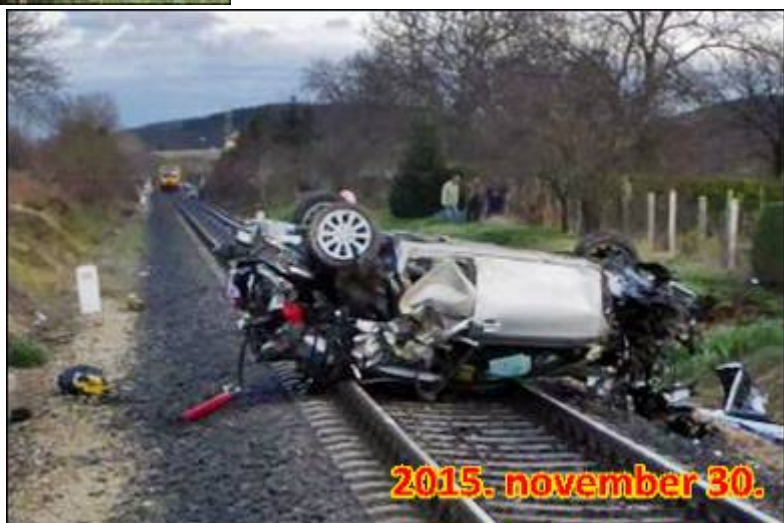
4. ábra: Az esetekben érintett személygépkocsik totálkárossá váltak

Az esetben részes személygépkocsik súlyosan megrongálódtak, totálkárossá váltak.

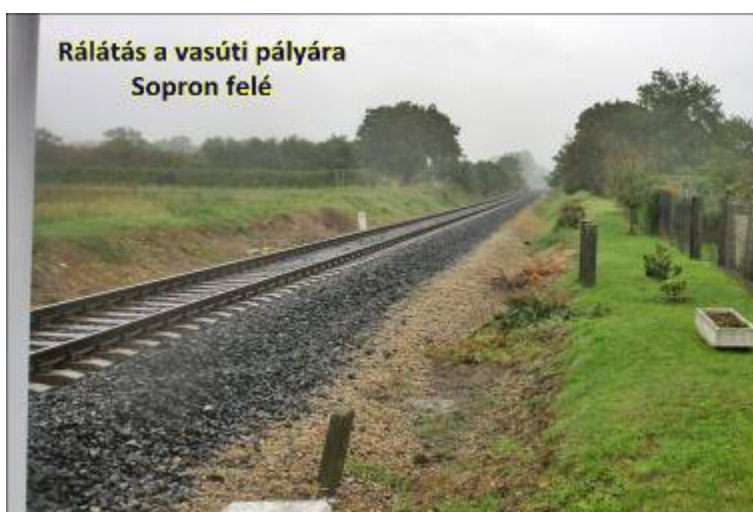
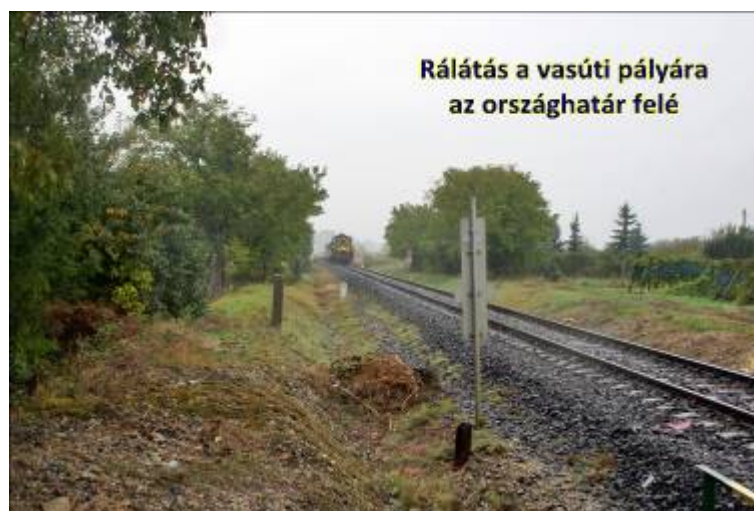
8. ábra: Rálátás a vasúti pályára

A csökkentett rálátási háromszög az érkező vonatok irányába biztosítva volt.

A közút-vasút szintbeli kereszteződés burkolata BODAN-elemes. A közút szélessége az átjáróban 5,2 méter.
