KÖZLEKEDÉSBIZTONSÁGI  
SZERVEZET

# **ZÁRÓJELENTÉS**

**2012-094-5  
VÁRATLAN VASÚTI ESEMÉNY**

**Békéscsaba állomás  
2012. február 09.**

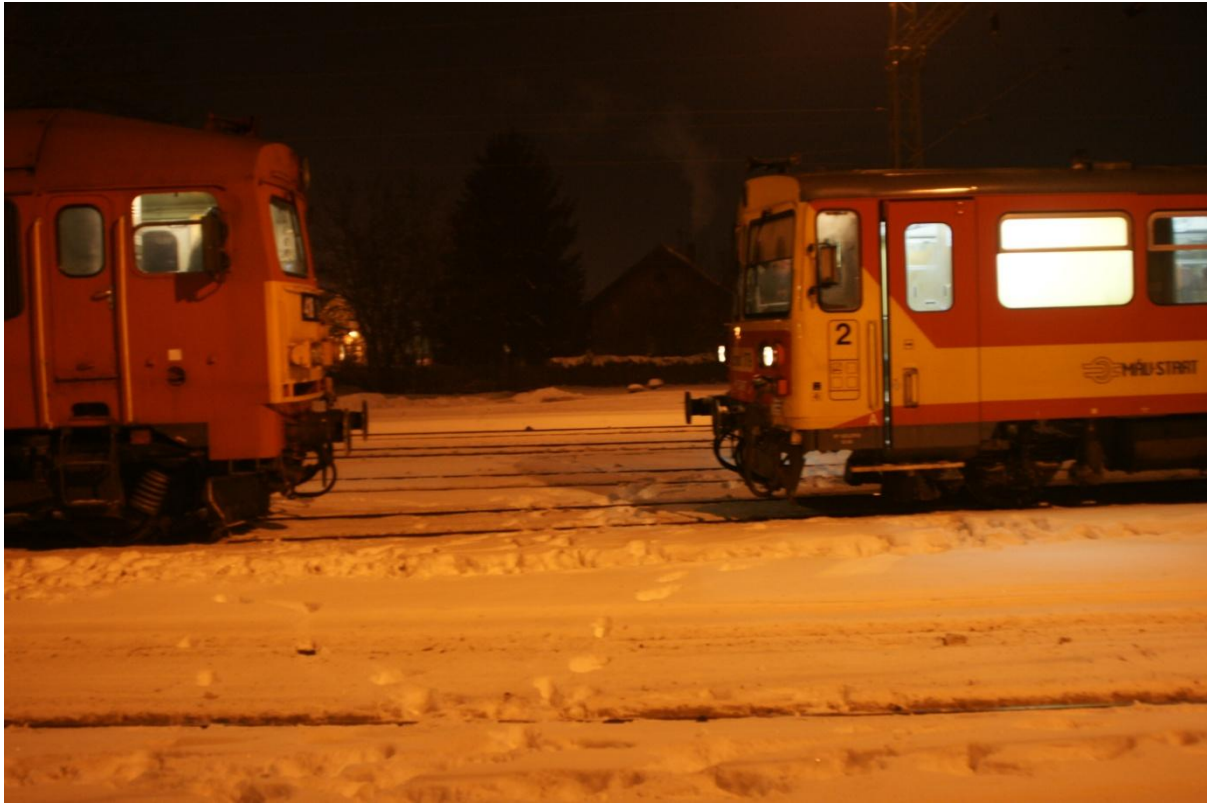
A visszatolást és a járművek megállását követően a mozdony és a személyvonat egymással szemben, egymástól 3,5 méterre állt (3. ábra).

**3. ábra: A járművek egymással szemben megállás után**

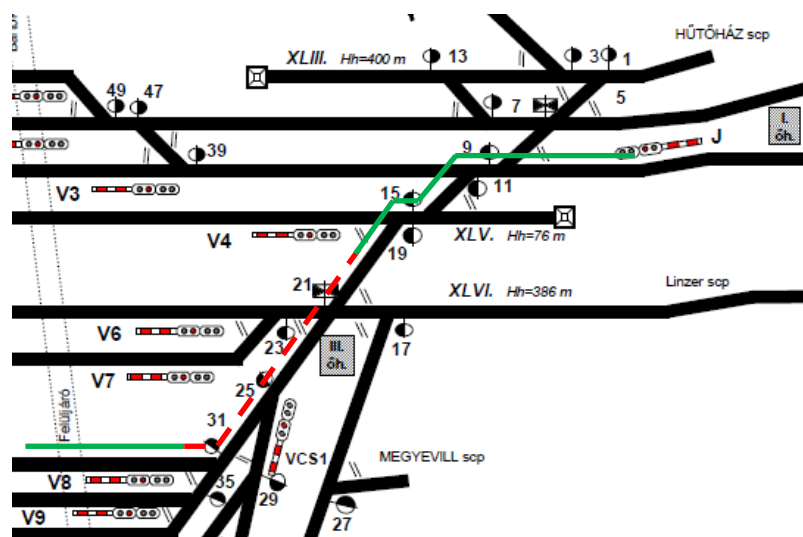
4. ábra

Békéscsaba az eseményben érintett váltókörzete,  
és a járművek vágányútja

A mozdony felvágta a 31, 25, 21/b számú váltókat, az ebből eredő kár kb. 50.000.- Ft.

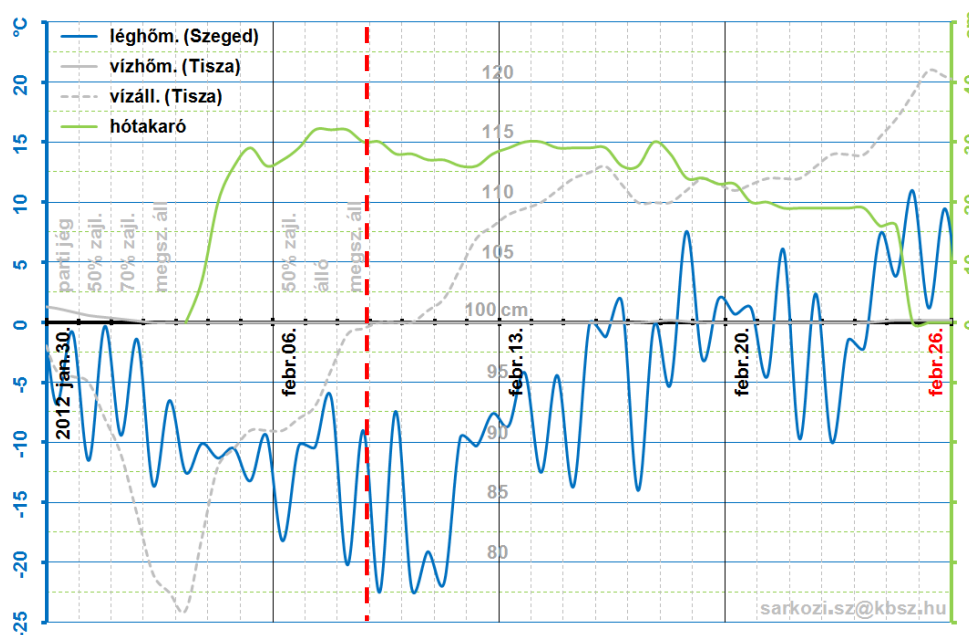
**5.ábra**  
Az időjárási értékek az eseményben érintett területen

A fenti hőmérsékleti értékek bár szélsőértékek, mégsem mondhatók rendkívülinek: egy télen egyszer szokott lenni hasonló hideg. Ennek megszokott ideje január-február; s a megelőző években ilyen időszakok rendre február elején ismétlődtek. Sajátossá tette az időjárási körülményeket a vastag porhó és a magas páratartalom.

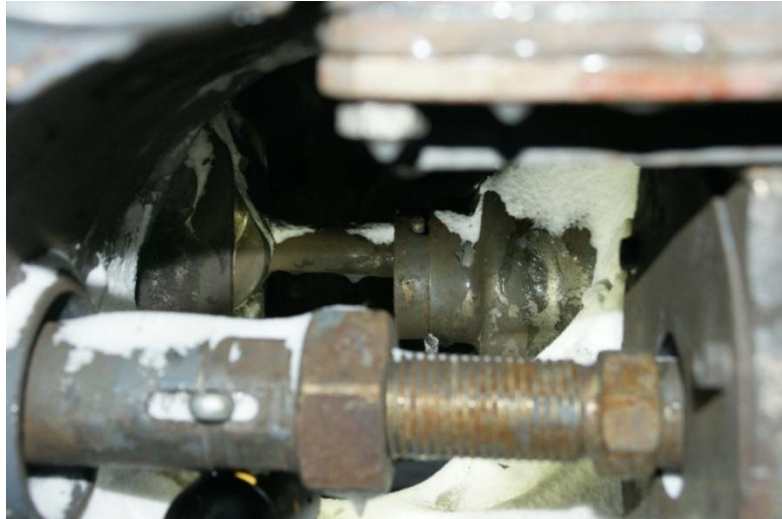
6. ábra

A mechanikus elemek a forgóvázon kerültek elhelyezésre, azokon külön takaró borítás nincs.

**Jég és porhó a mozdony fékberendezéseinek mechanikus részein**
