NEMZETI FEJLESZTÉSI  
MINISZTERIUM  
KÖZLEKEDÉSBIZTONSÁGI  
SZERVEZET

## **ZÁRÓJELENTÉS**

**2017-0033-5 és 2017-0214-5  
Vasúti baleset / Kisiklás**

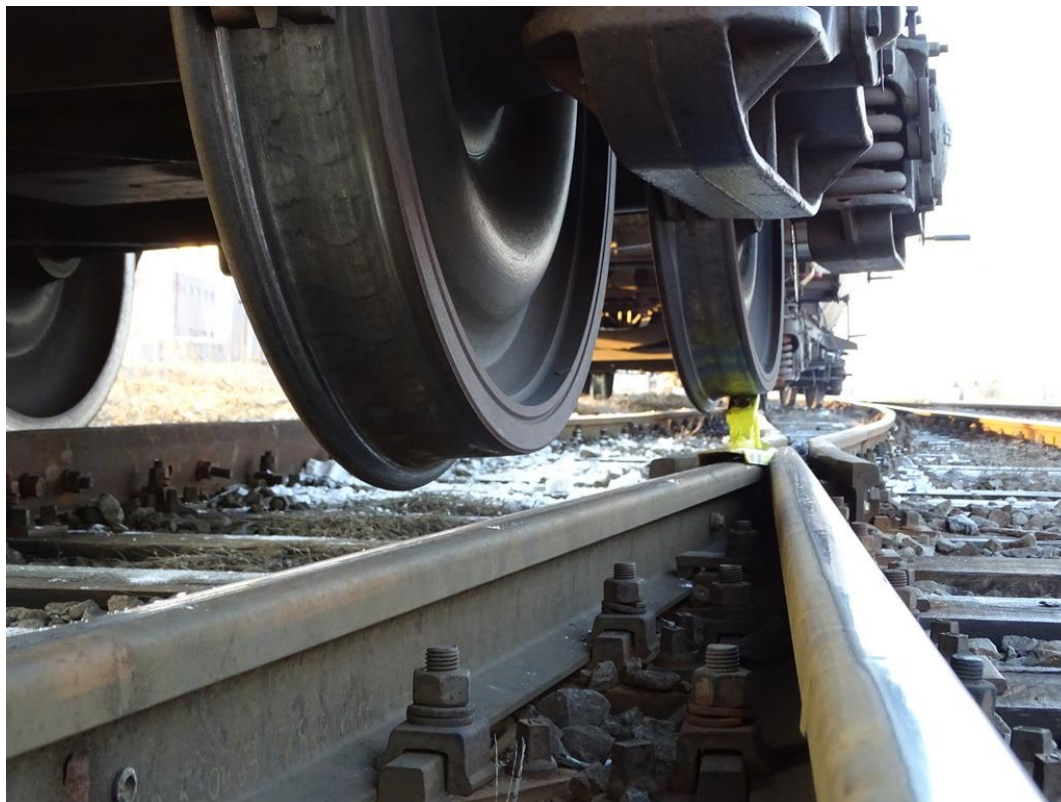
A baleseti helyszínen a második kocsi harmadik tengelye alatt a XVII. vágányhoz tartozó rögzítősaru volt megtalálható.

3. ábra: az elakadt saru egy kiemelkedett kerékkel

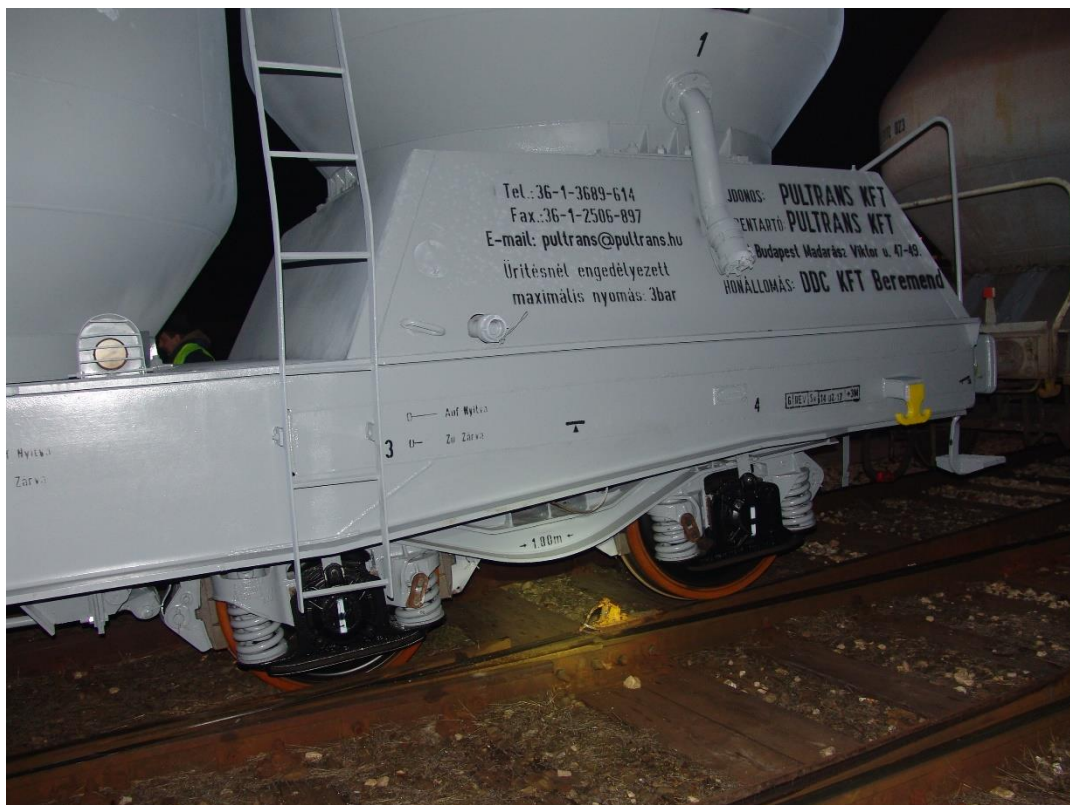
A járműjavítói javításból kikerült kocsikkal Székesfehérvárról Ferencváros állomásra induló 86905 sz. tehervonat első kocsija indulás után a 106. sz. váltó keresztezési részénél 3 tengellyel kisiklott.

4. ábra: a szerelvény alatt maradt saru és egy kisiklott tengely

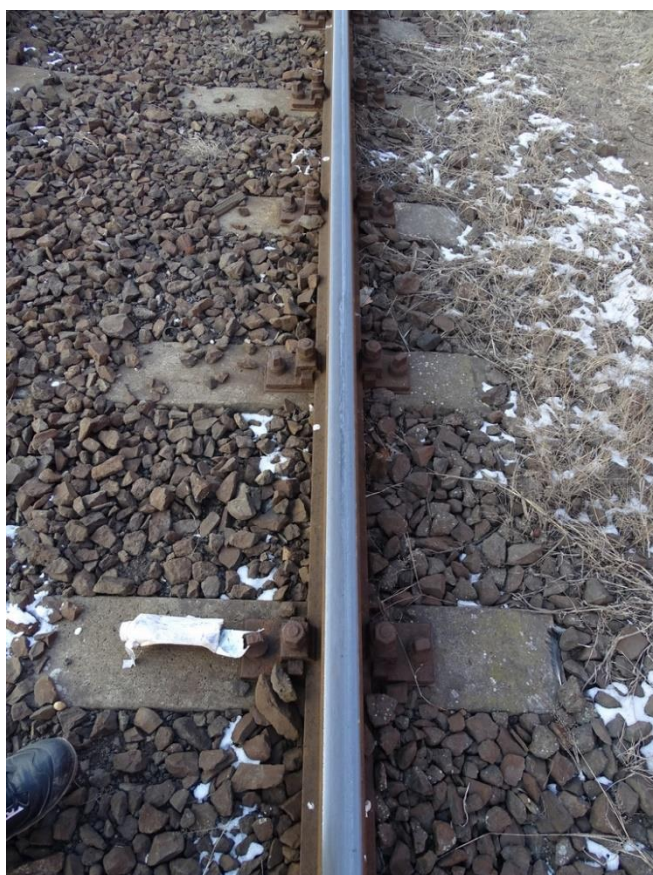
5. ábra: a sínen csúszó saru nyoma a vonat indulásának helyén

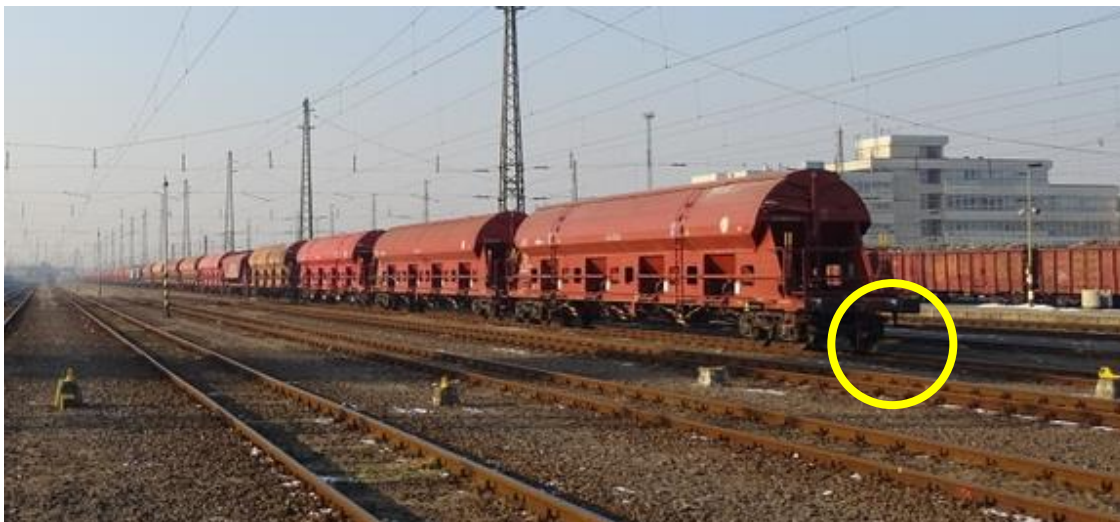
6. ábra: egy álló szerelvény az állomáson:  
rögzítősarú csak a képen látható, végpont felőli végén van

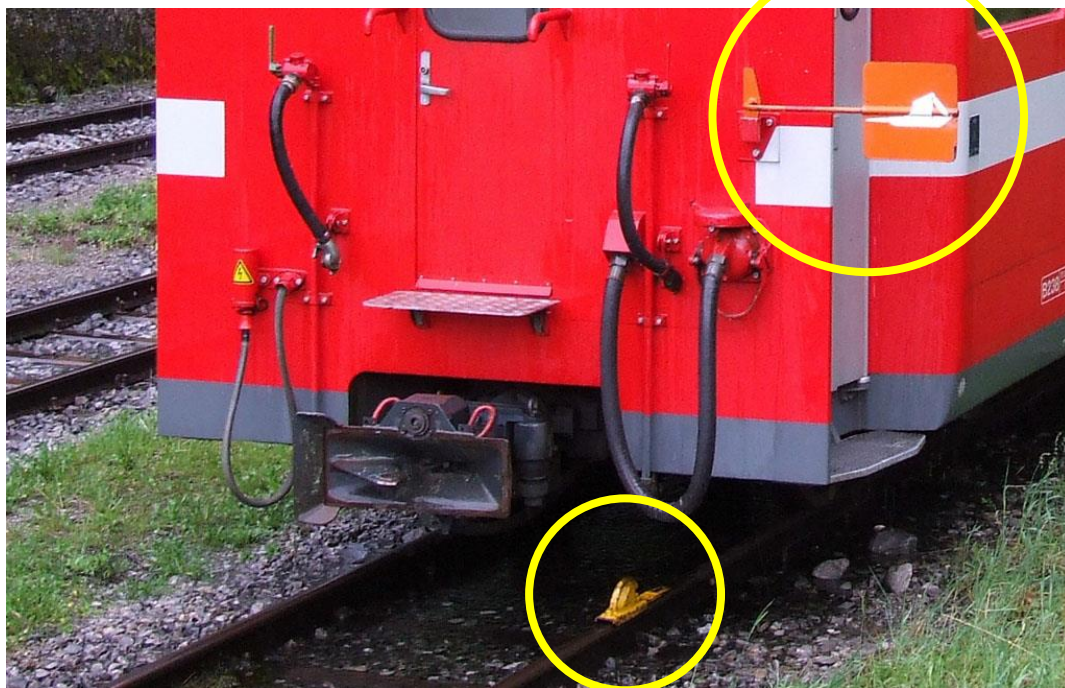
8. ábra: sarura figyelmeztető jel Wasserauen (CH) állomáson

Ennek másik oldala a **passzív** megközelítés, hogy a saru legyen könnyen észrevehető. E kérdést a korábbi, hivatkozott zárójelentések már tárgyalják, és ebben biztonsági ajánlás is született (2.4.6).

A 8. ábra és 9. ábra a saruk észrevehetőségének javítására külföldi gyakorlatot mutatnak be.

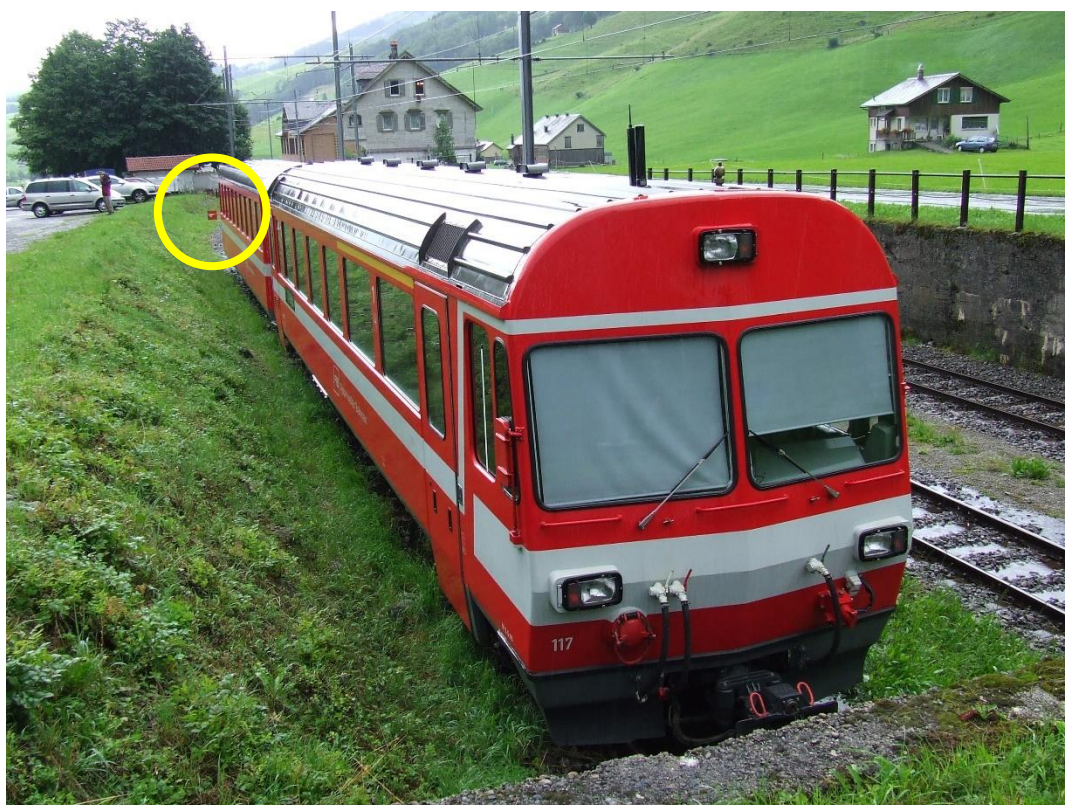
9. ábra: a sarura figyelmeztető jel onnan is jól látható, ahonnan a saru nem
