KÖZLEKEDÉSBIZTONSÁGI  
SZERVEZET

## **ZÁRÓJELENTÉS**

**2014-0143-5  
vasúti baleset**

**69-es villamos**

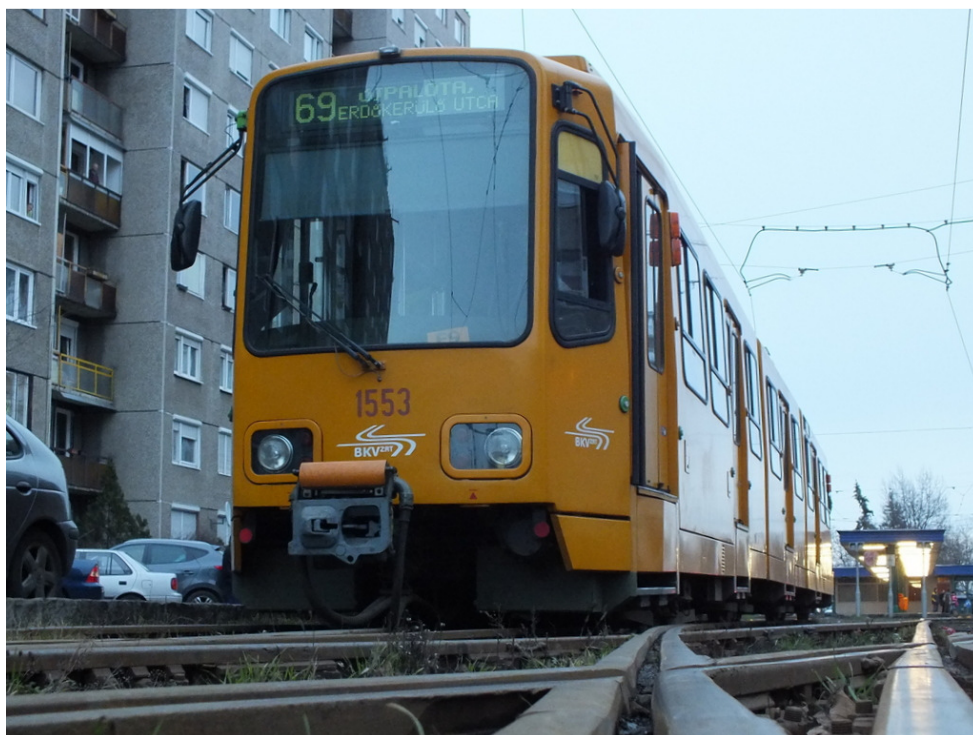
Írány- és vezetőállásváltás után visszaindulva az elsőként érintett váltón a villamos első forgóvázának mindkét tengelye a sínek közé esett. Ezt észelve a járművezető a villamost megállította; közben a második forgóváz a váltóra még ráhaladt, azon helyes irányba terelődve.

3. ábra: a kisiklott villamos

Az életmentő keret fa alkatrésze eltört.

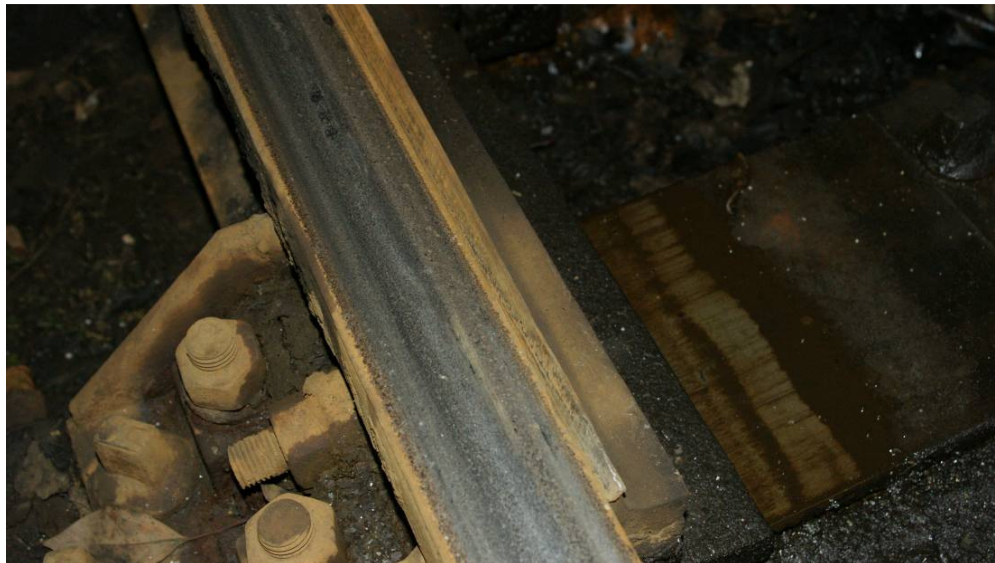
A Vb által végzett próbák során a váltó az állítása után nem került végállásba. Ha ez a villamos ráhaladásakor is így volt, akkor ez a hiba alkalmas kisiklást okozni.

Bár a kisiklás következtében meggömbült második összekötő rúd eltávolítása után a hiba nem volt előállítható, az, hogy a váltó hibáját már a kisiklást megelőzően észlelték, erősen valószínűsíti, hogy az a konkrét jármű ráhaladásakor is fennállt.

Az üzemeltető tájékoztatása szerint a váltóban a rugó nem kellő húzóereje és a sínszékek szárazabb állapota miatt állhatott elő, hogy a csúcssín nem tapadt megfelelően a tősinhez.

A csúcssínen látható ütésnyom (4. ábra) arra utal, hogy a nyomkarima azt enyhén hátulról ütötte meg, azaz legalább fél nyomkarima-vastagságnyi (kb. 12-15 mm) elállt a tősinről.

4. ábra: ütésnyom a csúcssínen
