**KÖZLEKEDÉSBIZTONSÁGI  
SZERVEZET**

## **ZÁRÓJELENTÉS**

**2014-0572-5  
VASÚTI BALESET**

**2015-0365-5  
VASÚTI BALESET**

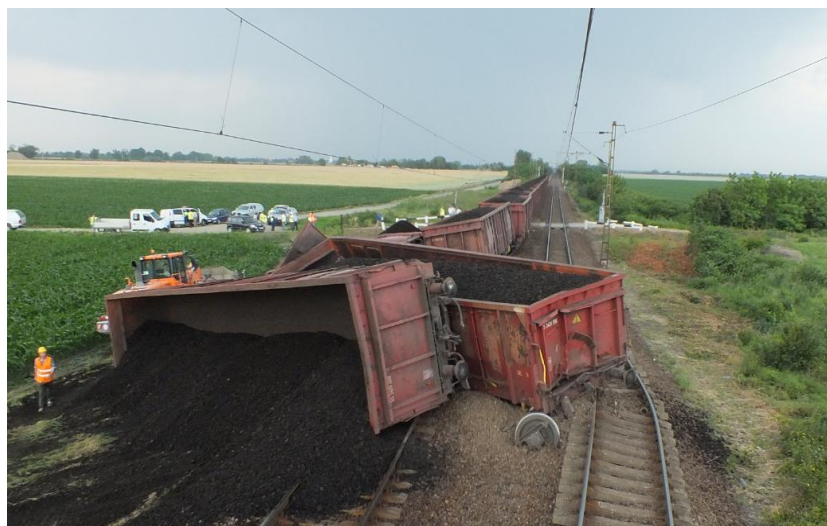
**3. ábra: a füzesabonyi baleset következménye**

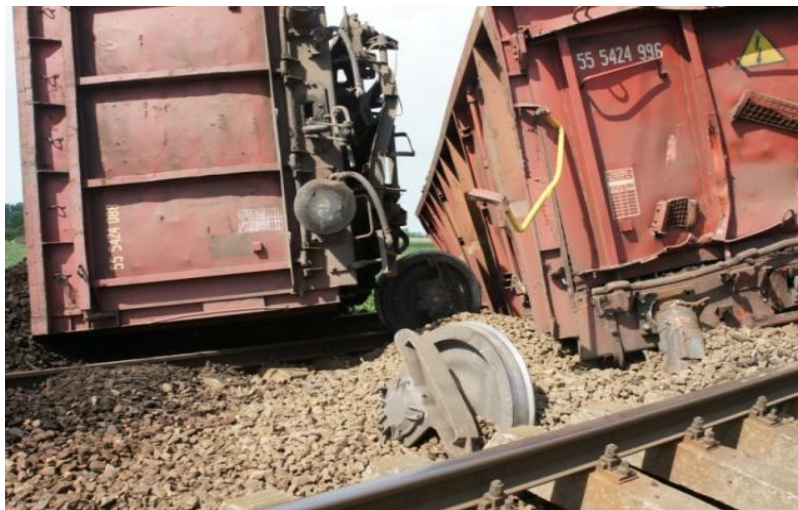
A füzesabonyi balesetben kisiklott négy teherkocsi, ebből három olyan mértékben megrongálódott, hogy selejtezésre kerültek. A feldarabolásuk a helyszínen történt, a járművekben keletkezett kár 19 millió forint.

**4. ábra: a roncsolódott kocsik Füzesabony közelében**

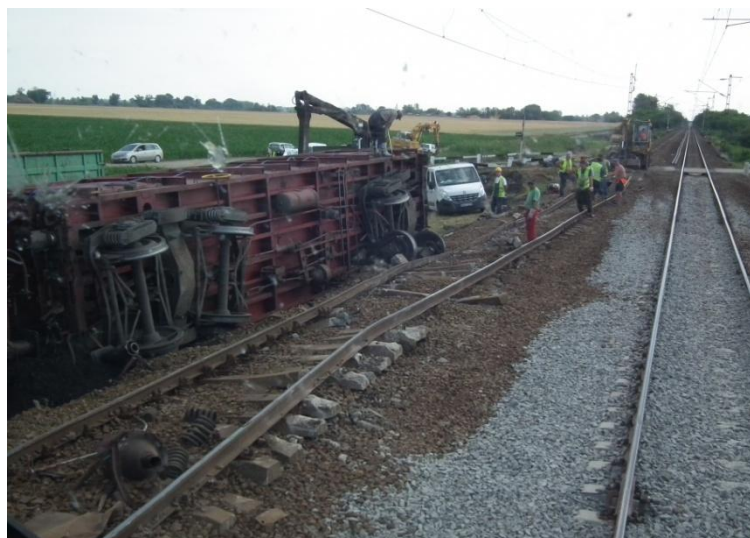
A füzesabonyi baleset következtében a felsővezetéki rendszer és a vasúti pálya jelentősen megrongálódott, a bal vágány kb. 1150 m a jobb vágány kb. 40 m hosszban a keletkezett kár értéke 157 millió forint volt.

**5. ábra: a vasúti pálya helyreállítása és a roncsok eltávolítása Füzesabony közelében**

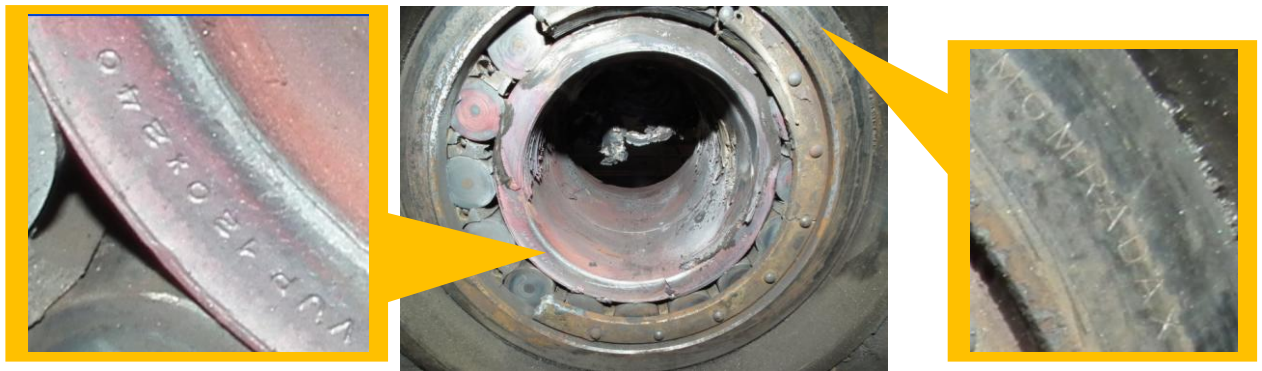
**6. ábra: a balesetet okozó sérült csapágyazás  
(csapágy típusa, gyártó jele)**

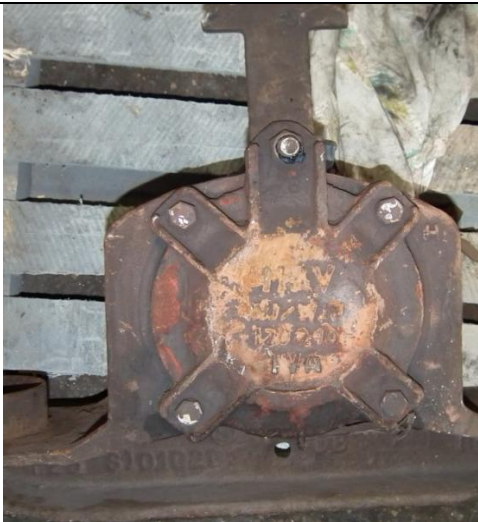
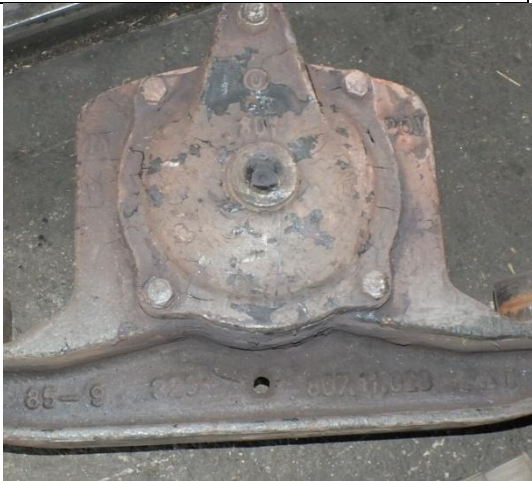
| Alkat-rész | Füzesabonyi baleset | Péceli baleset |
|---|---|---|
| | Az csapágytok fedelét rögzítő csavarok a helyükön voltak. A jobb alsó csavarfej acélhuzallal átfűzött hívójeles pecsétzárral el volt látva. | Az csapágytok fedele és fedélrögzítő csavarjai a helyükön voltak. |

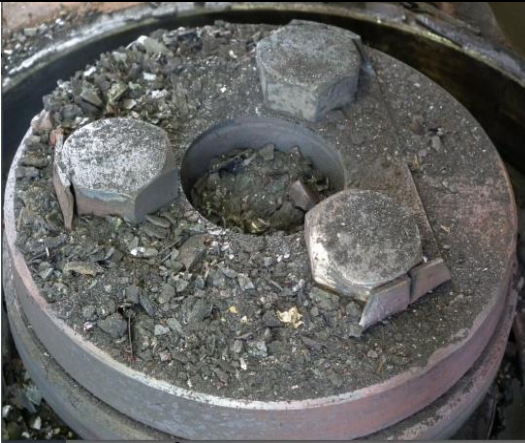
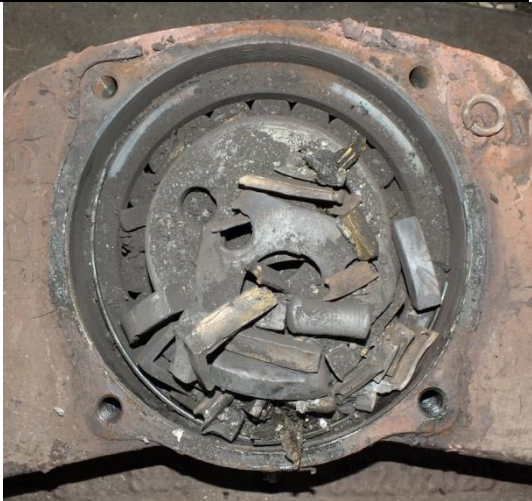
| Alkat-<br>rész | Füzesabonyi baleset | Péceli baleset |
|---|---|---|
| | <p>Az ágytok elülső fedél leszerelésre került, a tengelyvég szerelvények a helyükön voltak, (biztosító lemez, biztosító csavarok, végtárcsa). A nagy hő terhelés hatására a kenőanyag (zsír) elégett. A biztosító csavarokat a menetes furatból kihajtani nem lehetett, a csavarfejek levágásra kerültek.</p> | <p>A tengelyvég-biztosítás alkatészai változó mértékben felmorzsolódva a csapágyházban voltak – 1 csavar kivételével. A hiányzó csavar bele volt törve a tengelyvégbe, de a letört darab nem volt megtalálható.</p> |

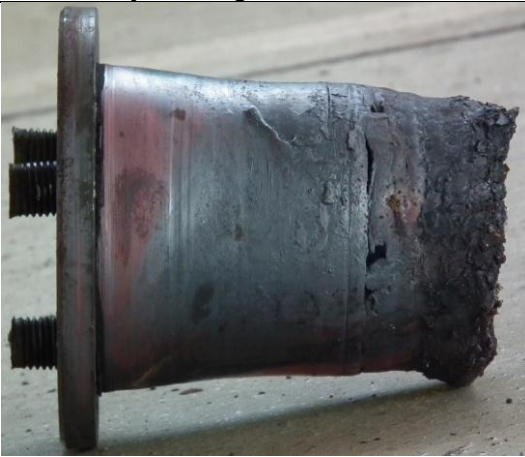
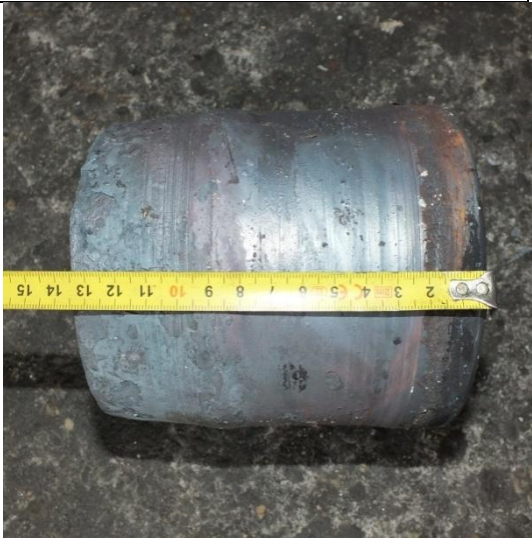
| Alkat-<br>rész | Füzesabonyi baleset | Péceli baleset |
|---|---|---|
| | <p>A törött tengelycsap a nagy hőterhelés hatására a csapágyak terhelési síkjában elvékonyodott és megnyúlt.</p> | <p>A törött tengelycsap a nagy hőterhelés hatására a csapágyak terhelési síkjában elvékonyodott és megnyúlt.</p> |

- „a tengelycsap törése az üzemeltetés során jelentkező mechanikai igénybevétel hatására következett be, amelyet a tengelycsap túlhevülése okozta jelentősen lecsökkent mechanikai tulajdonságai nagyban elősegíthették,”
- „a sérült csapágygyűrű törése szintén annak túlhevülésével hozható kapcsolatba.”

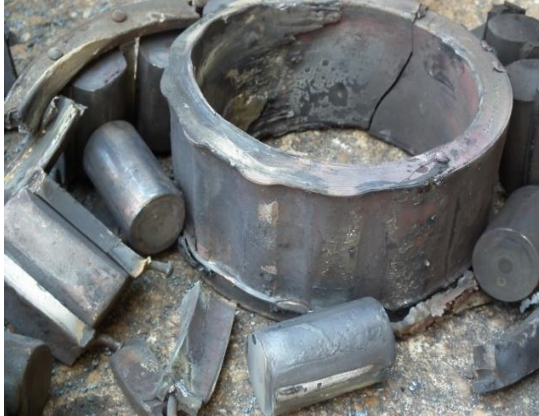
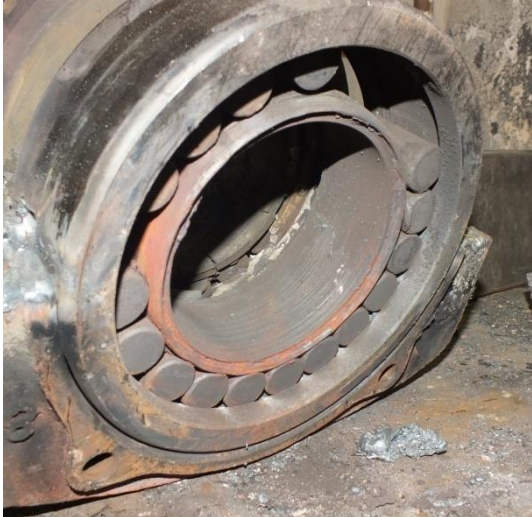
| Alkat-<br>rész | Füzesabonyi baleset | Péceli baleset |
|---|---|---|
| | <p>A csapágy belsőgyűrűk és a gördülő elemek a nagy hő hatására kilágyultak, gördülőelemek lenyomata jól megfigyelhető. A kerékre eső terhelő erő hatására maradó alakváltozást szenvedtek. A belső gyűrű eltört, a gyűrűn jól látható a csaptörés előtti állapot. A csapágygyűrű belső palástfelületén kétirányú csúszó forgásra utaló nyomok láthatóak.</p> | <p>A belső gyűrű és a görgőkosár összetört. A csapágygyűrű belső palástfelületén egyirányú csúszó forgásra utaló nyomok láthatóak.</p> |

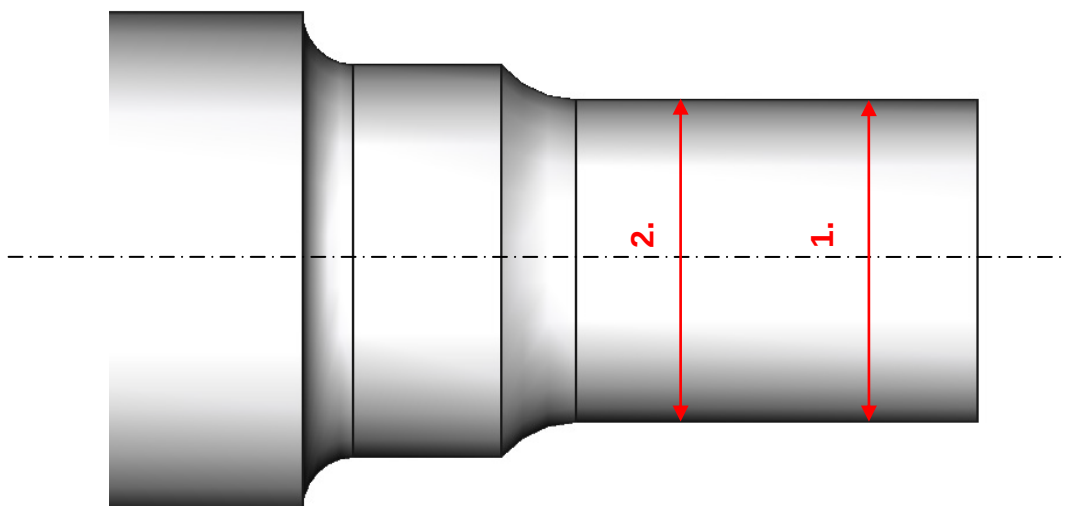
10. ábra: mérési helyek a tengelycsapon

Az 1. mérési helyen a csapágygyűrű illesztési túlfedése nem megfelelő értékű volt.

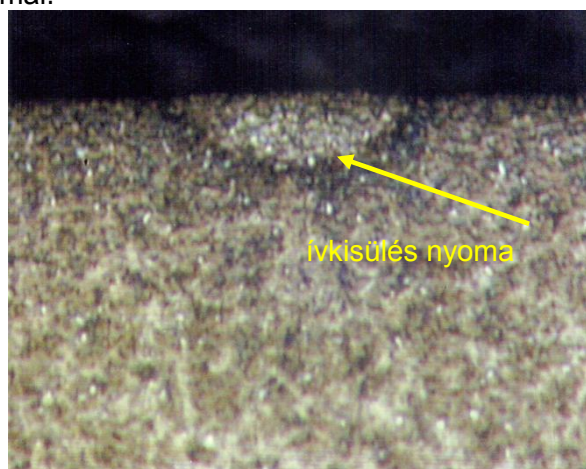
- a csapágy belsőgyűrű futófelületén lévő sérülések jellegük alapján villamos ívhúzás nyomai.

**11. ábra: a csapágy belső gyűrű futópályán a villamos ív okozta sérülés  
N=1000x**
