KÖZLEKEDÉSBIZTONSÁGI  
SZERVEZET

## **ZÁRÓJELENTÉS**

**2013-958-5  
VASÚTI BALESET**

**Mezőkövesd felső megállóhely  
2013. november 10.  
47221 sz. vonat**

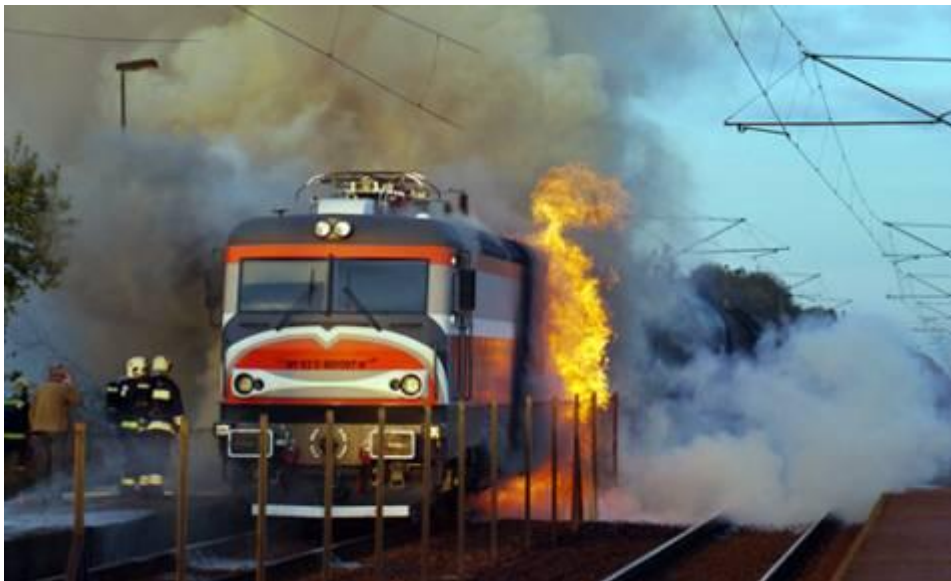
3. ábra: Az eset helyszínén (Kép: langlovagok.hu)

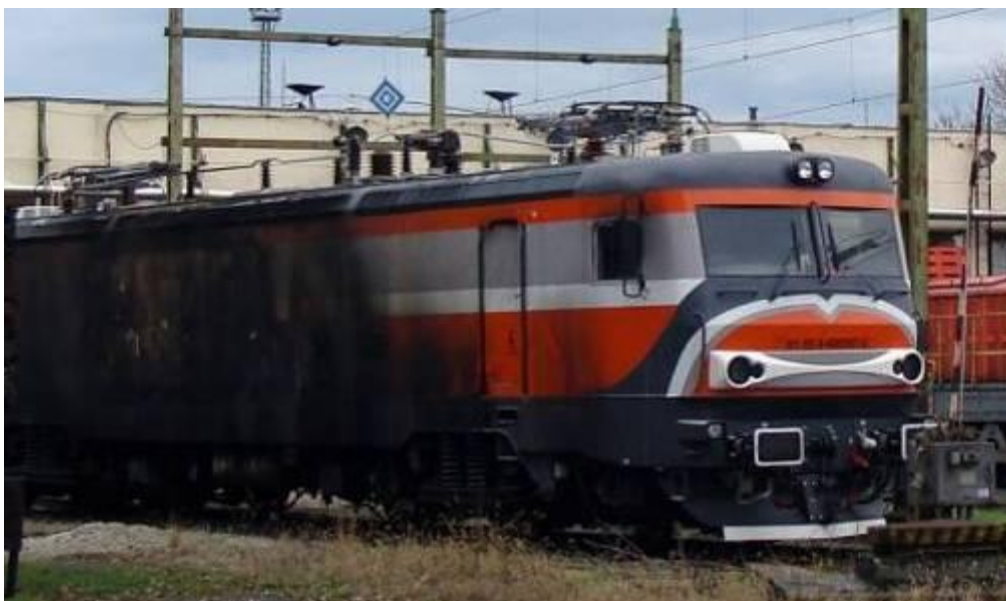
Az eset következtében a vonatot továbbító 91 53 0480 007-0 pályaszámú mozdony súlyosan megrongálódott.

A keletkezett anyagi kár a tűz következtében 60-80 000 EUR-ra becsülhető.

4. ábra: A kiégett vontatójármű

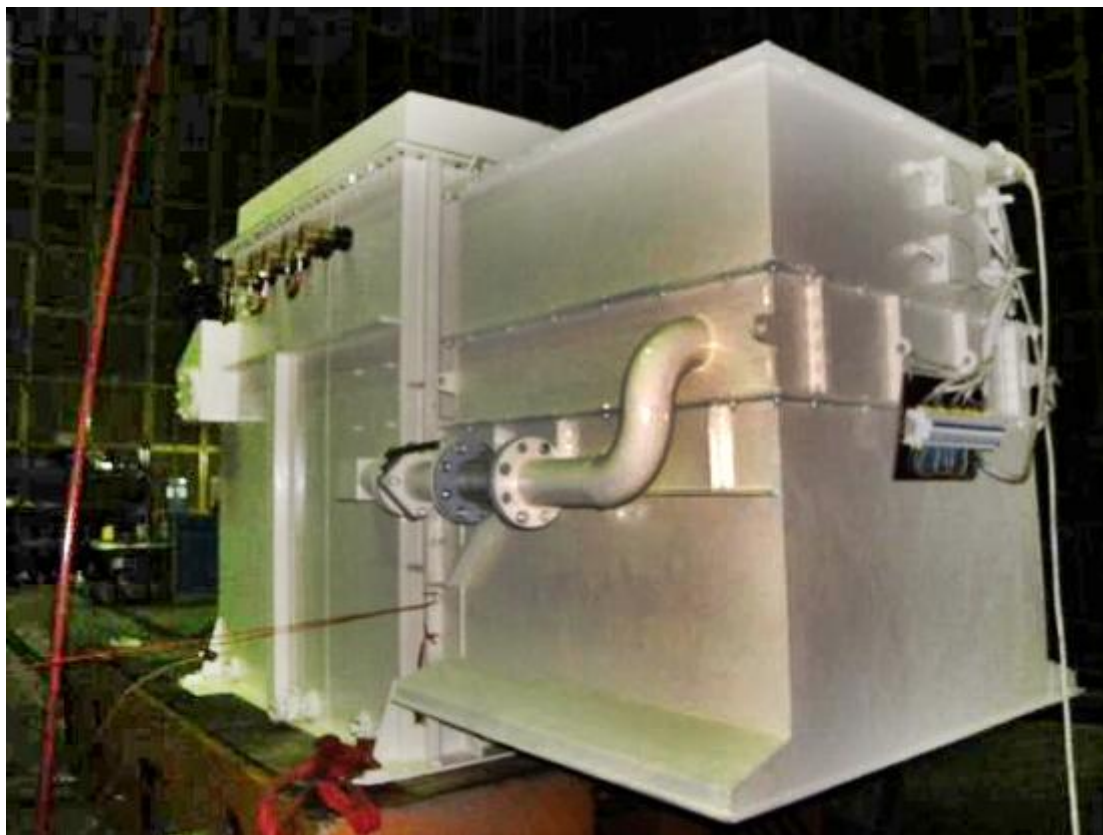
5. ábra: A transzformátorral egybeépített olajhűtő-egység (Kép: Softronic)

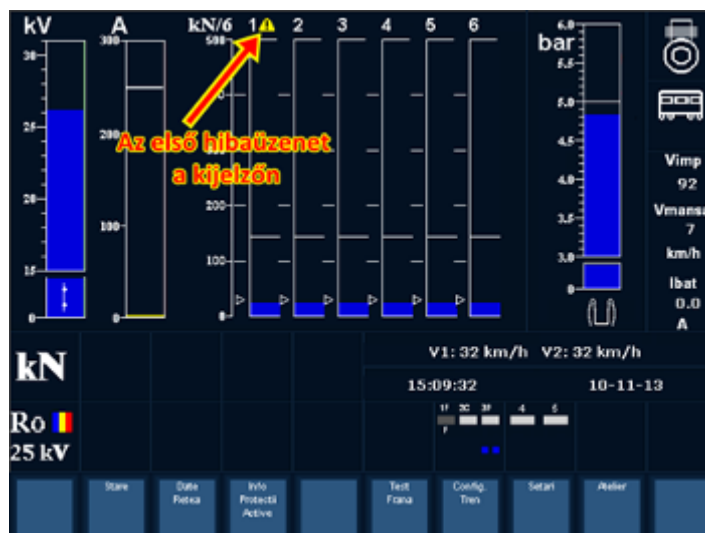
6. ábra: Az első hibaüzenet a vontatójárművön

A jelentkezett hibaüzenet a vontatás megszüntetésekor megszűnt, de csak addig a pillanatig, amíg a mozdonyvezető újra vontatási pozícióba nem helyezte a menetszabályozó kart.

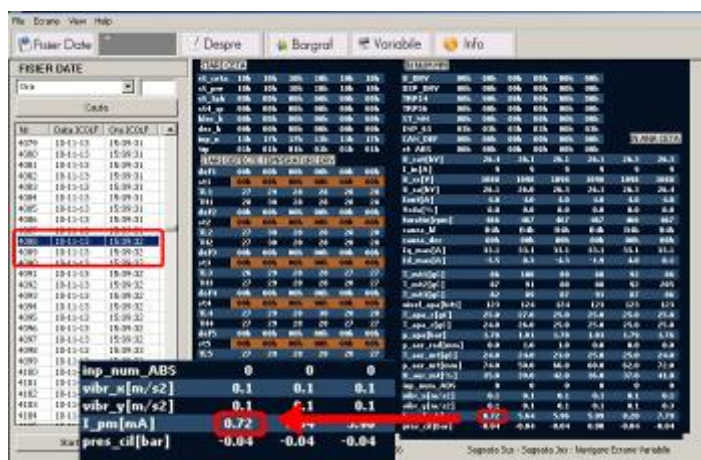
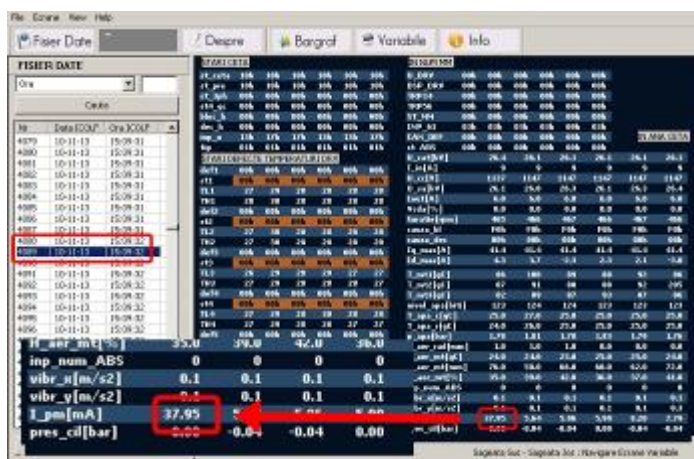
A Vb a vontatójármű fedélzeti berendezése által rögzített adatokat elemelve arra a következtetésre jutott, hogy a hibajelzés a földzárlati áram erősségének ( $I_{pm}$ ) hirtelen megnövekedése következtében jelent meg. (A hibajelzés 20 mA érték elérése fölött jelenik meg). Az érték a fedélzeti berendezés Változókat (Variabile) rögzítő felületének harmadik lapján, a jobb oldalon alulról a második sorban található.

7. ábra: A hibaüzenetet kiváltó érték a rögzített adatok között

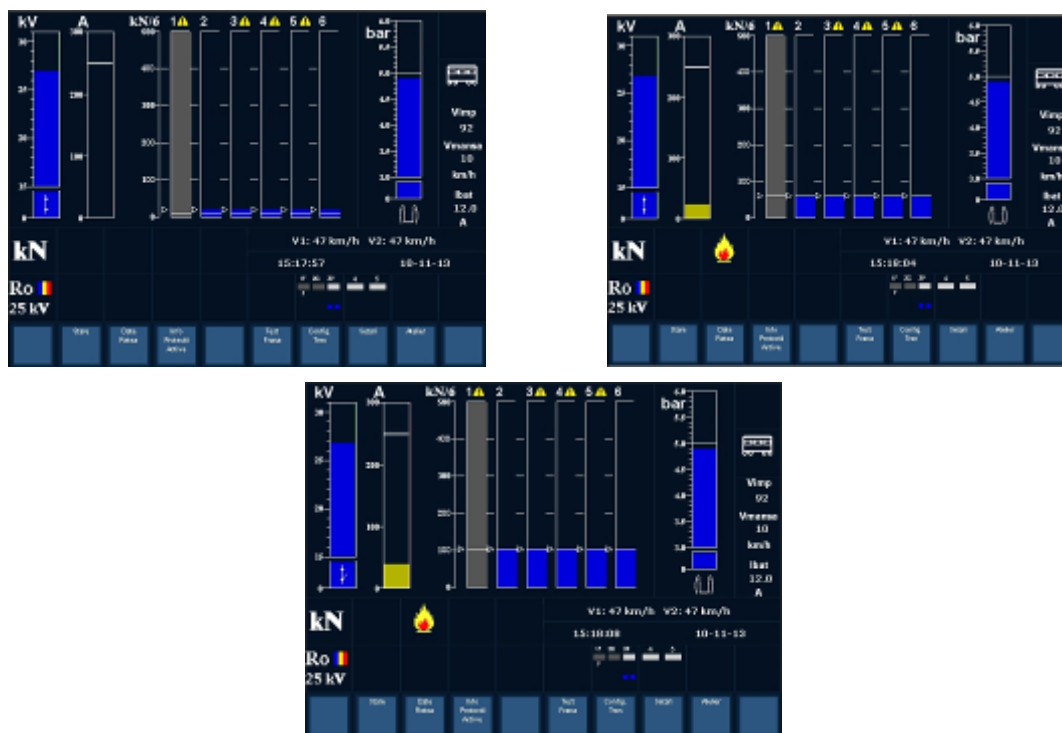
Az áramfelvétel hatására azonnal több hibajelzés is megjelent a kijelzőn, sorrendben az 1, 5, 3, majd a 4 sz. vontatómotorhoz kapcsolódóan. A mozdonyvezető a vontatást folytatta, s eközben **15 óra 18 perc 04 másodperckor** a kijelzőn megjelent a tüzet jelző ikon is. A tüzjelző ikon megjelenése után a mozdonyvezető a vontatást nem szüntette meg azonnal, hanem mindaddig fenntartotta azt, amíg a vontatójármű főmegszakítója ismételen le nem oldott.

8. ábra: A tűzjelzés megjelenését megelőző és követő képek a vezetőállás kijelzőjén

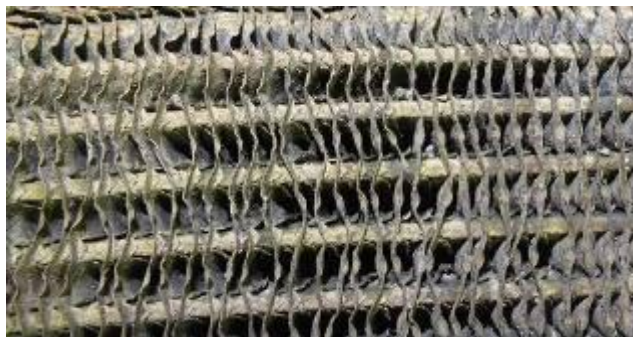
A szemle során tett megállapítások alapján a biztonság eredő hibaként a hűtőelem rejtett tömörségi hiba következtében történt kilyukadását határozta meg. Egy kisebb tömörtelenség keletkezett a hűtőelemek között, amely idővel - a hőhatás miatt - kitágult, elősegítve az olajhűtőből az olaj kijutását és ezáltal a keletkezett tűz táplálását. Tekintettel arra, hogy a nagy terhelésű tehervonatok indításakor a vontatómotorok áramfelvétele magas, ezért az indukciós tekercsek környezetében ez a nagy áramfelvétel nagy hőhatást indukál, ami kedvezőtlen esetben alkalmas lehet tűz gerjesztésére.

**10. ábra: A megsérült olajhűtő-panel**

A zárt rendszerből kijutott és fölhevült olaj a forró felületen meggyulladhat, amely mint ez esetben is, lokális tüzet hozhat létre az indukciós tekercs környékén.

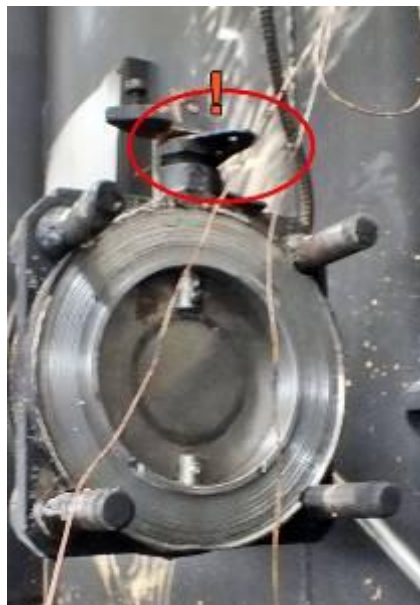
A helyszíni szemlék során megállapítást nyert az is, hogy az olajkör elzárására szolgáló főelzáró karja olyan anyagból készült, hogy az a keletkezett tűz következtében megsemmisült. A Vb rendelkezésére álló információk szerint e főelzáró szerkezetének működtetése a tüzeset oltása során is nehézséget okozott.

11. ábra: A megsérült főelzáró

A Vb véleménye szerint - tekintettel arra, hogy az olajkör elzárása csak emberi erővel lehetséges - szükséges e zárószerkezetek olyan anyagból való kialakítása, mely az esetlegesen keletkező tűzzel szemben nagyobb ellenálló képességgel bír.
