KÖZLEKEDÉSBIZTONSÁGI  
SZERVEZET

## **ZÁRÓJELENTÉS**

**2015-1190-5**

**Vasúti baleset / Ütközés**

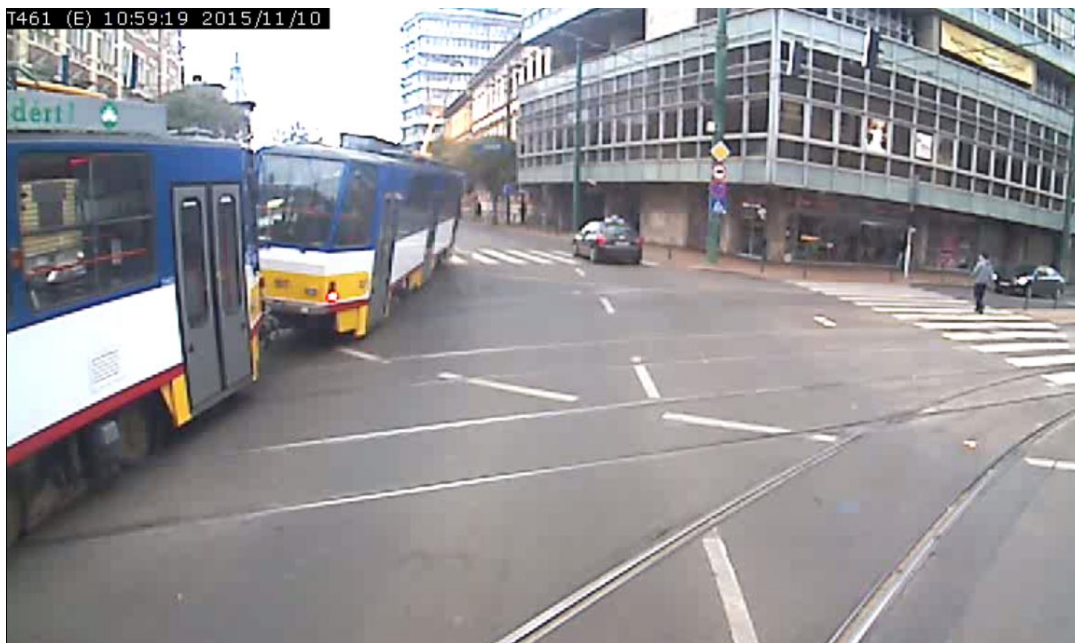
Szegeden, a Vadaspark végállomásól Tarjánba, 3-as viszonylaton közlekedő villamos a Tisza Lajos körút és Kossuth Lajos sugárút kereszteződésébe egyenes irányú áthaladást engedélyező jelzéskép mellett behaladt, ott a helytelenül álló 409. sz. váltóra haladt rá, és tervezett irányától elterelődött. Az elterelődés következtében összeütközött a másik vágányon ellenkező irányban haladó, 4-es (Tarján-Kecskés) viszonylatú villamossal (3. ábra, 4. ábra).

3. ábra: az ütközés pillanata egy trolibusz kamerájából nézve

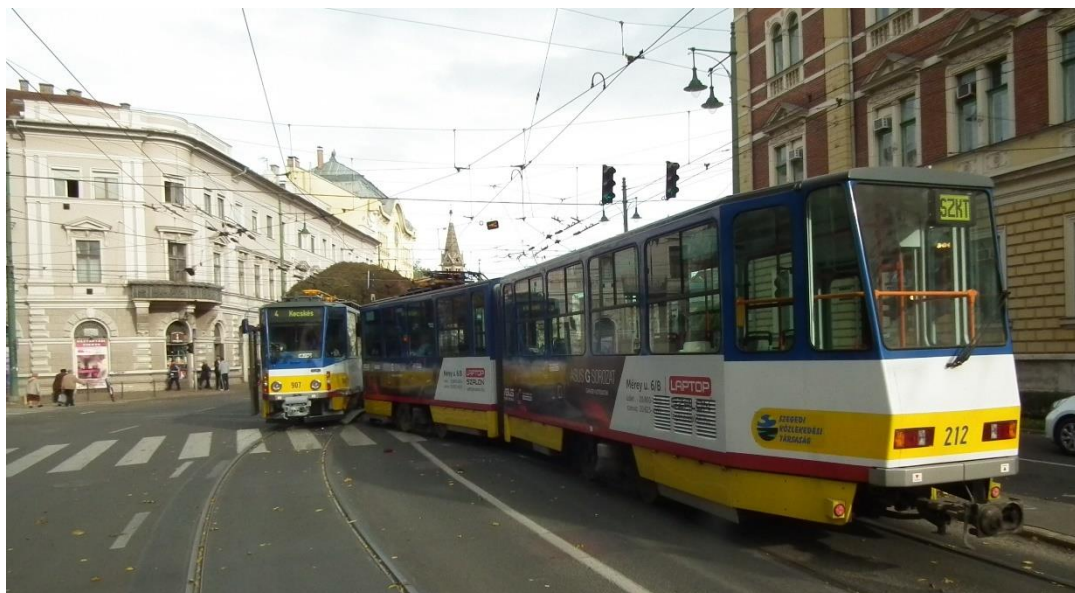
4. ábra: a baleset helyszíne

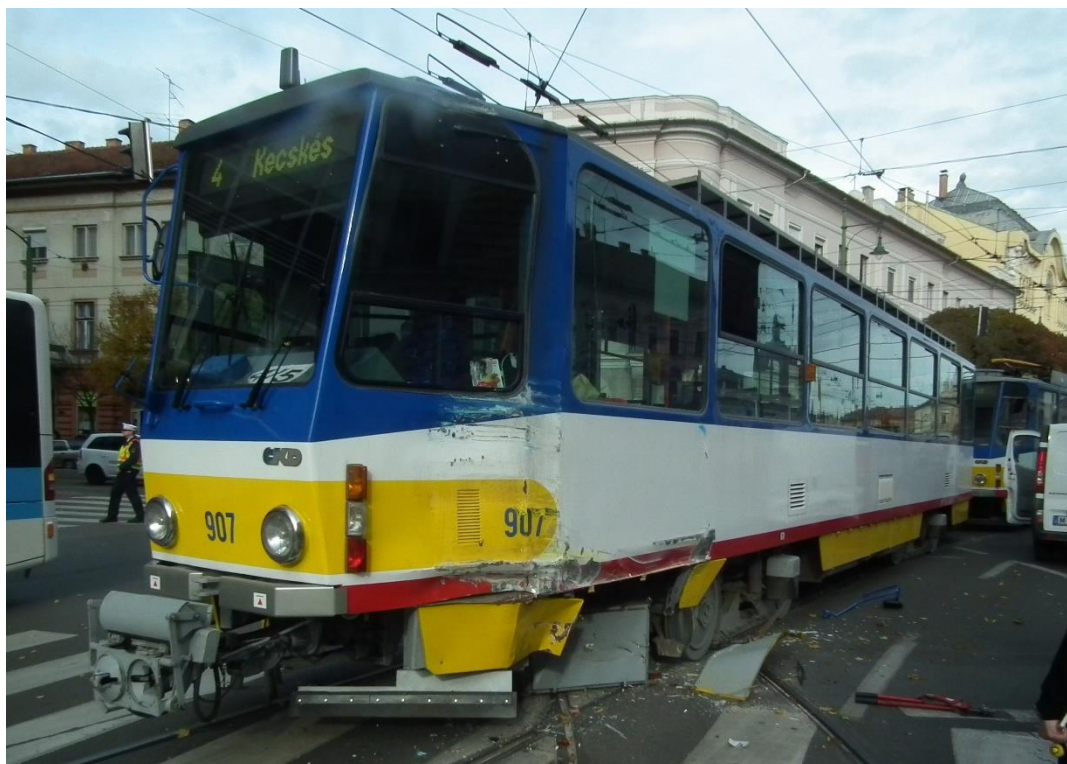
A járművek eleje és alja összetört (5. ábra).

5. ábra: a 907 psz. jármű sérülése

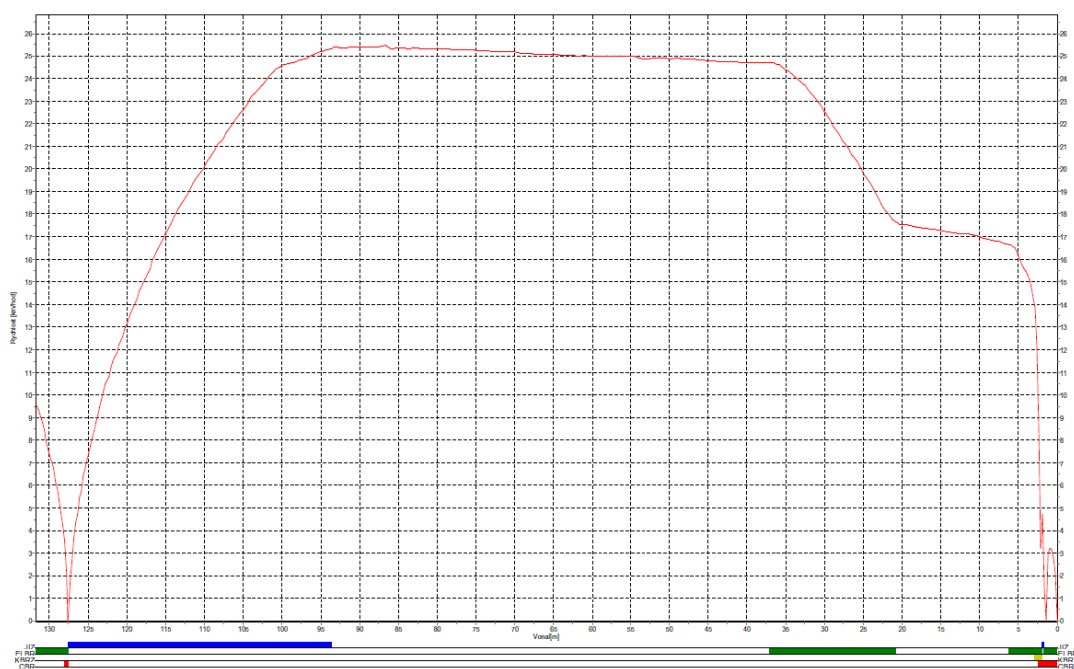
A 3-as viszonylatban közlekedő villamoson TM10 adatrögzítő működött, melynek útarányos diagramját a 10. ábra mutatja, néhány fontosabb adat a táblázatban van összefoglalva.

10. ábra: a 3-as villamos adatrögzítője

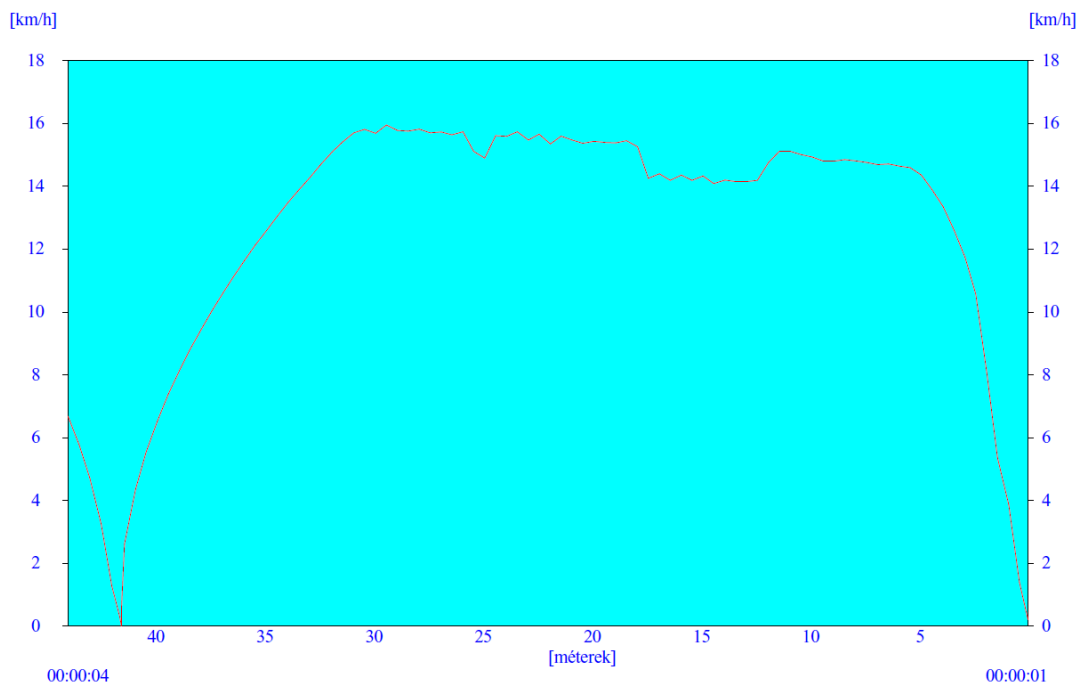
A 4-es viszonylatban közlekedő villamoson T668 adatrögzítő működött, melynek útarányos diagramját a 11. ábra mutatja, néhány fontosabb adat a táblázatban van összefoglalva.

11. ábra: a 4-es villamos adatrögzítője

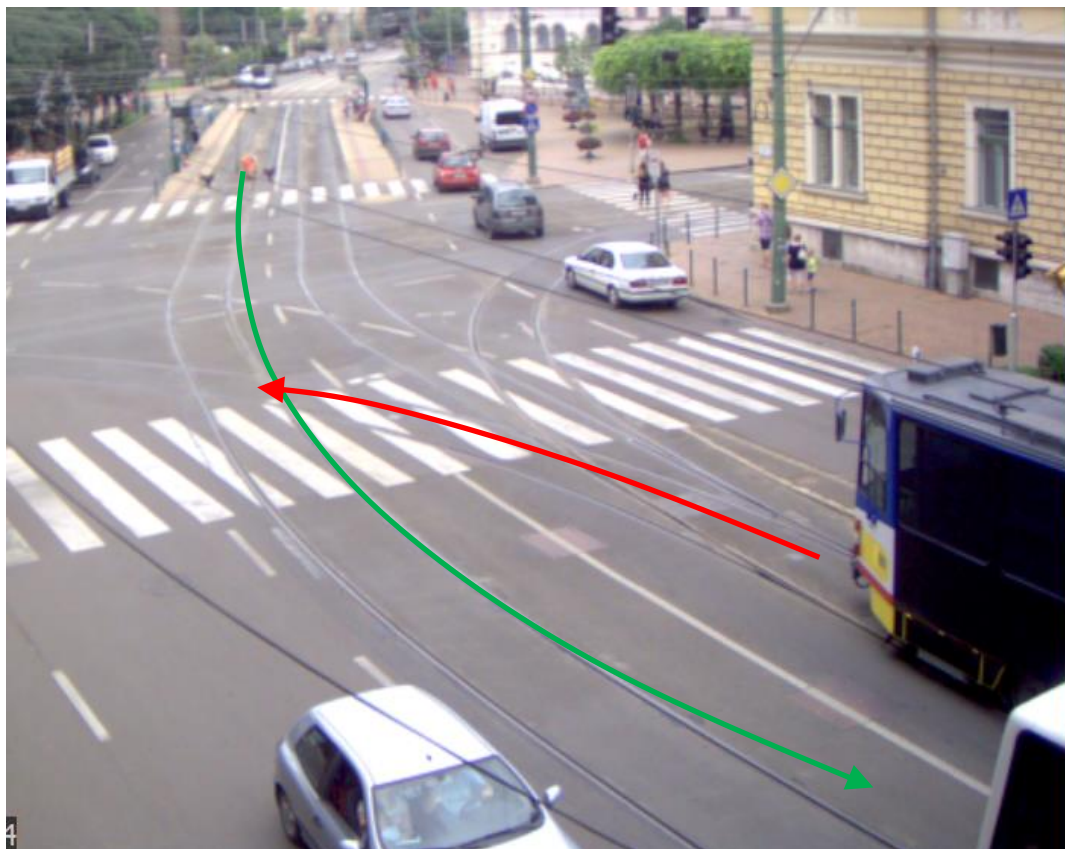
**17. ábra: részlet a térfigyelő kamera képsorozatából:  
a zöld nyíl a képen még látható autóbusz útvonalára, a vörös a már látható villamosé**

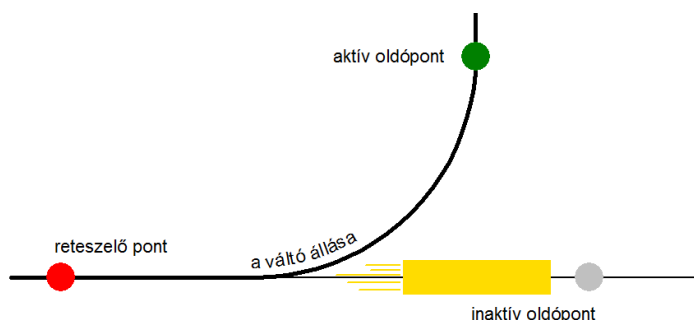
A váltóreteszelés működésének módja olyan, hogy a reteszelés csak akkor oldódik, ha az annak létrejöttékor érvényes állás szerinti kihaladási érzékelőpontra halad át a jármű, a váltó esetleges kézi átállításától függetlenül is (18. ábra, 1.8.1).

18. ábra: az oldópontok működése

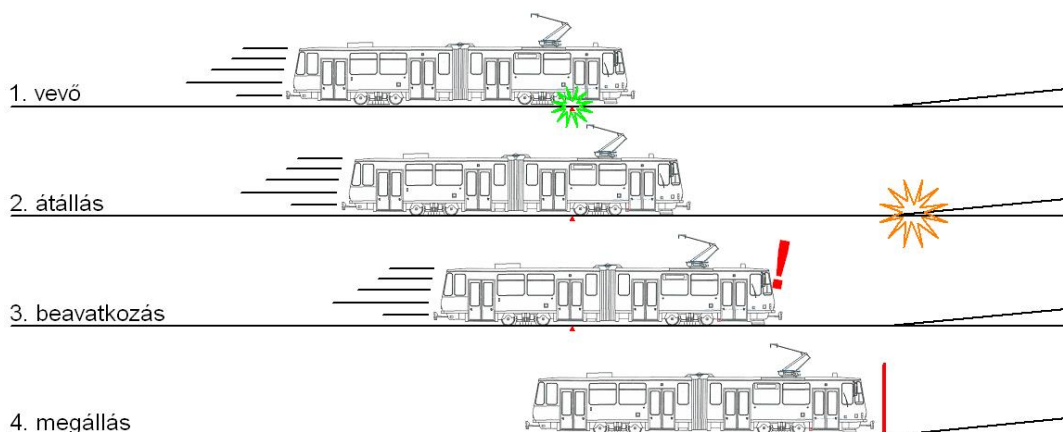
Ha a váltót annak megközelítésekor át kell állítani, de az valamilyen okból nem áll át (vagy nem kell átállítani, de az mégis megtörténik), úgy a megközelítés folyamatában – az elvárható járművezetői magatartás esetén – a következő kritikus pontok határozhatók meg (19. ábra):

1. **vevő:** a járműnek azon helyzete, amikor a pályába épített vevő már érzékeli az állítási parancsot;
2. **átállás:** a jármű szokásos helyzete, amikor a váltó átáll;
3. **beavatkozás:** az a pont, amikor a járművezető beavatkozik, miután megbizonyosodott arról, hogy a váltóállítás nem (vagy akaratával ellentétes módon) működött;
4. **megállás:** a váltó előtti megállás helye.

19. ábra: a megközelítés kritikus pontjai

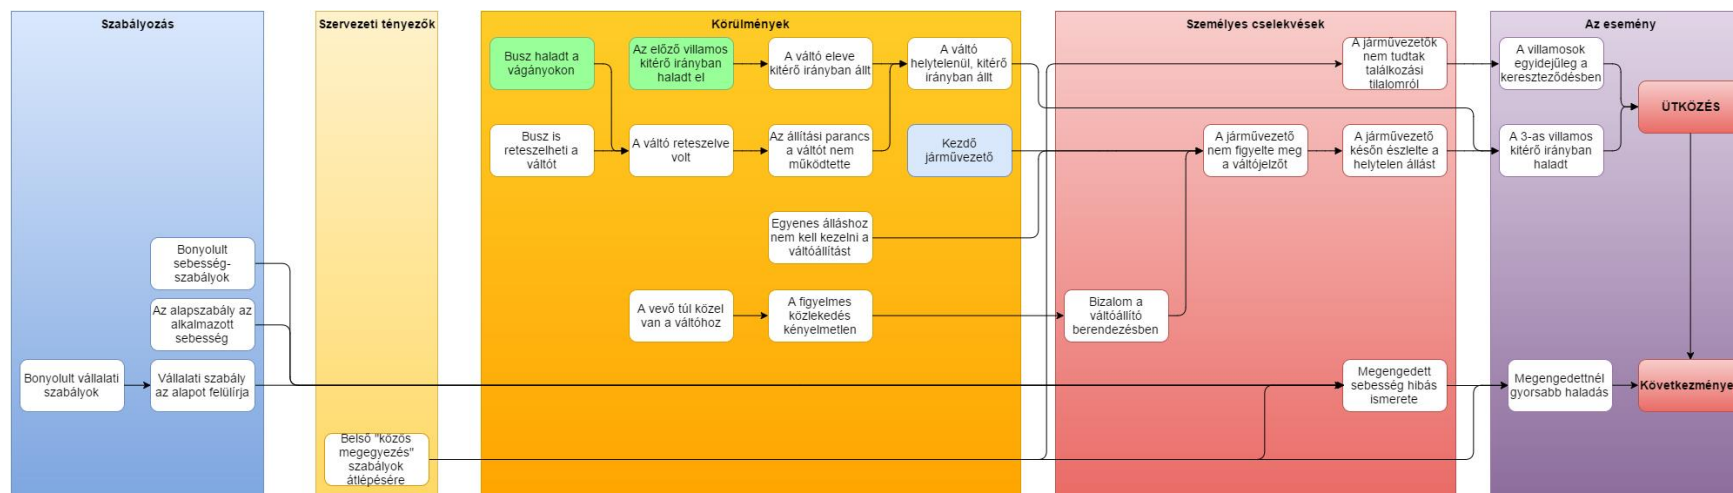
A vállalati utasításrendszer sok különálló, eltérő időpontokban kiadott utasításból áll, a biztonságirányítási kézikönyv maga is laza szabályokat adott meg ezek kiadása, megismerése vonatkozásában (2.2.2.4).

A szabályrendszer nem betartható szabályokat tartalmaz, amelyek be nem tartásában a járművezetők és ellenőrzésre jogosultak között „közös megegyezés” áll fenn (2.4.6).

20. ábra: a megállapítások összefüggései

- egységes szerkezetű utasítás kiadása minden hatályos utasításról; várhatóan éves gyakoriságú frissítéssel (várhatóan 2017. márciusra);
- oktatófilm a vonalak technológiájáról (várhatóan 2017 márciusra);
- a váltókon alkalmazott sebességértékek módosulnak, minden irányból 15 km/h lesz megengedve egységesen és jól megjegyezhető módon az egész hálózaton, míg ahol eltérés lesz, ott az ki lesz táblázva.
- az út kezelője a társaság 2016-ban tett kezdeményezése nyomán várhatóan 2017. második felében módosítja a jelzőlámpaprogramot úgy, hogy a járművek Dugonics tér irányából biztosan tilos jelzésre érkezzenek;
- várhatóan 2017. áprilisában megtörténik a váltó vevőegységének áthelyezése a csúcssíntől kb. 32 m távolságra, továbbá a váltórendszer szoftvere felülvizsgálatra kerül, és kap távfelügyeletet;
