## **ZÁRÓJELENTÉS**

**2018-0679-5**

**Váratlan vasúti esemény / Járműmegfutamodás**

**Majláth (Miskolc)**

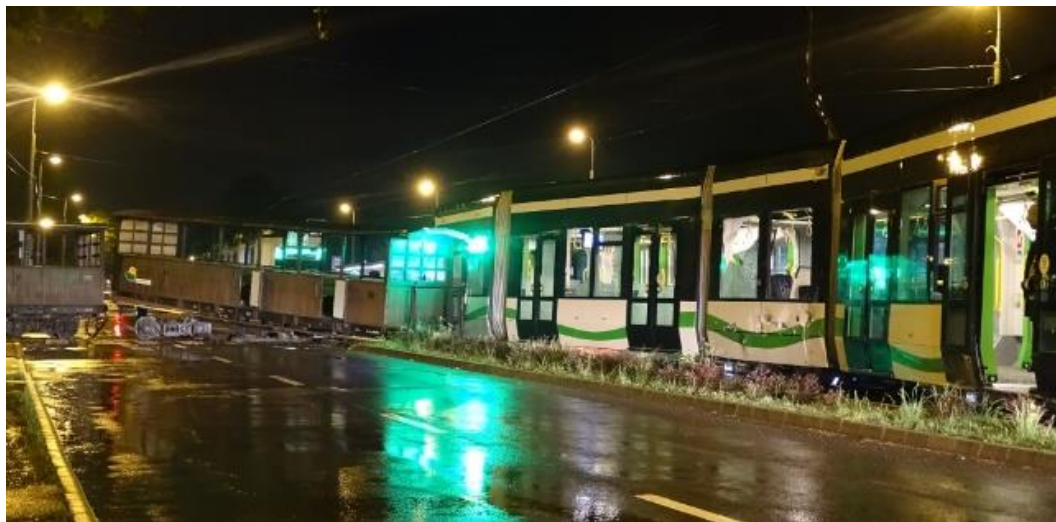
| <b>Rongálódás mértéke (kárérték)</b> | ütközőbak összetört,<br>egy személykocsi selejtezendő lett, másik<br>megrongálódott, a villamos súlyosan<br>megrongálódott |

3. ábra: a roncsok látképe az ütközés helyén

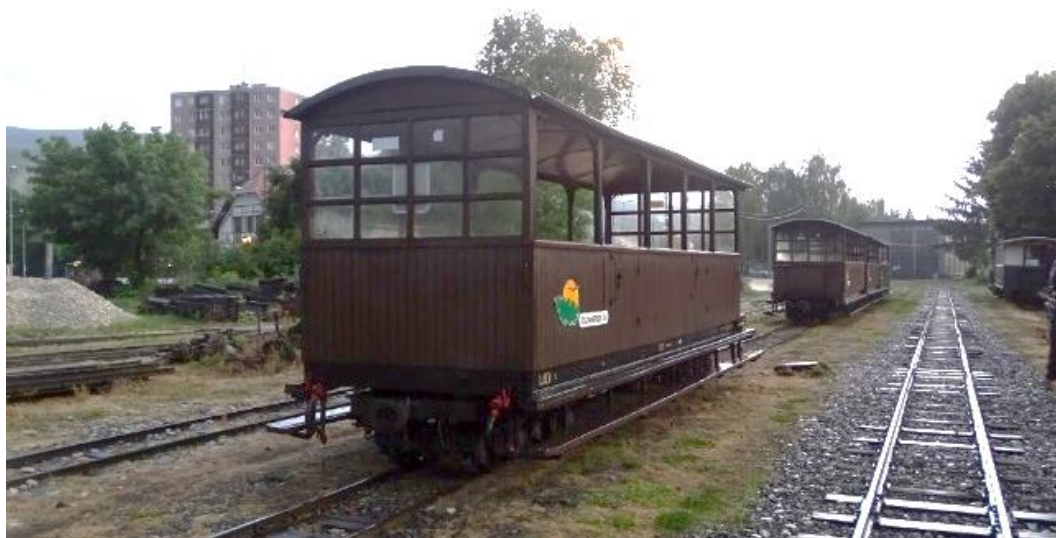
6. ábra: Majláth állomás III. vágányán leállított kocsik, alájuk tett saruk nélkül

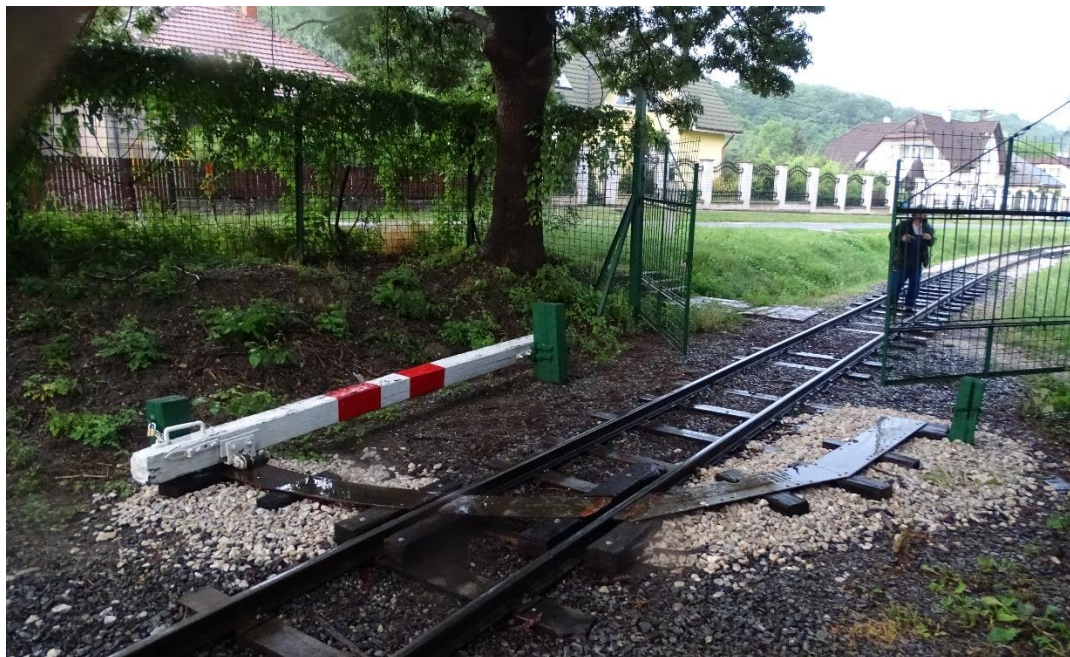
**10. ábra: a vágányzáró sorompó az eset reggelén, és a megfutamodott kocsik által áttört kapu (a kapuszárnyak a kép készítésekor nem a kocsik menetirányának megfelelően álltak)**

2016-ban vágányjavítási munkákat rendeltek meg egy külső vállalkozástól (aljcseré, ágyazatpótlás, vágányszabályozás), amelyhez a vágányzáró sorompó futópályáját fel kellett bontani; ám a visszaállítása nem képezte a vállalkozó feladatát.

Később, egy 2017-ben kelt szerződés alapján történt meg a futópálya helyreállítása az év végével, ezután vált az eszköz ismét használhatóvá.

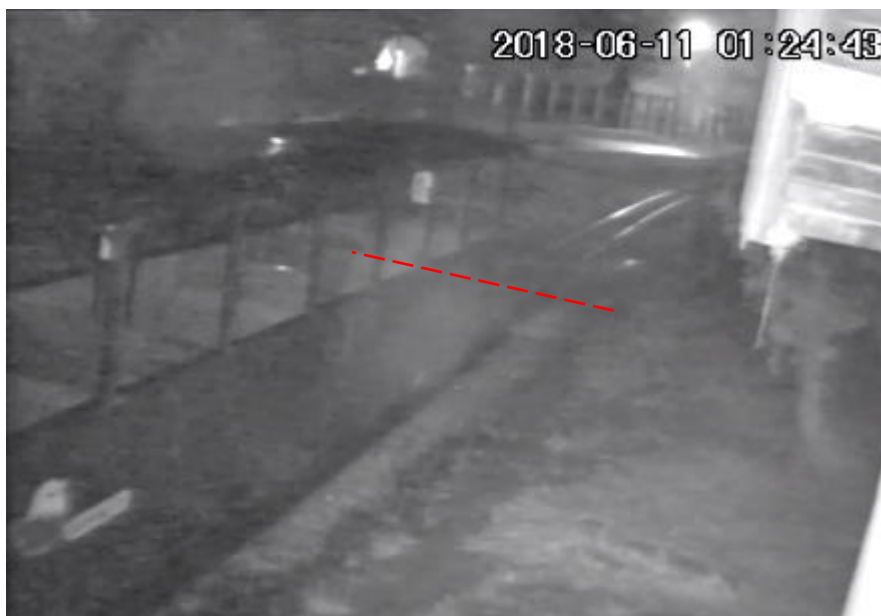
- 2018. június 10-én (a megfutamodást megelőző nap) 6:30-kor a kapu zárva, a vágányzáró sorompó nyitva volt.
- 2018. június 11-én 01:24:40-43 között (96 képkockán) az első kocsi elhalad (14. ábra),
- az utóbbi felvételen gyenge légmozgás látható.

14. ábra: a megfutamodott kocsik a kapu előtt és a vágányzáró sorompó helye (a nyitott sorompó takarásban van)

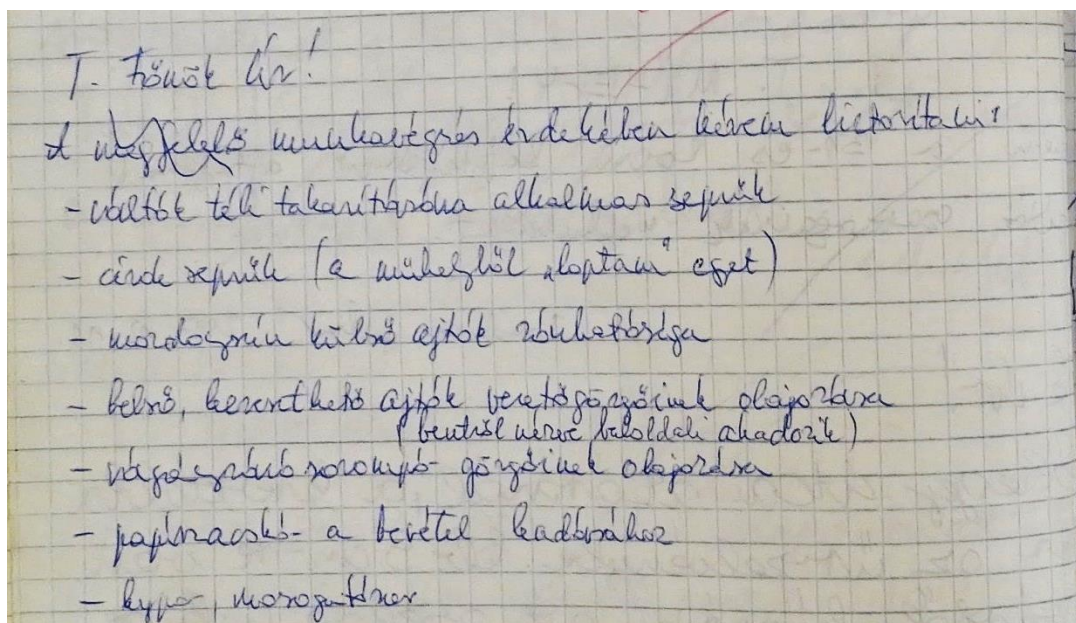
A vasútüzem hibaelőjegyzési könyve minden szakterületre kiterjedően tartalmazza a munkatársak észrevételeit, javítási kéréseit. Ebben pl. 2018. január 21-én kérte az egyik dolgozó a vágányzáró sorompó görgőinek kenését (15. ábra).

15. ábra: bejegyzés a hibaelőjegyzési könyvben

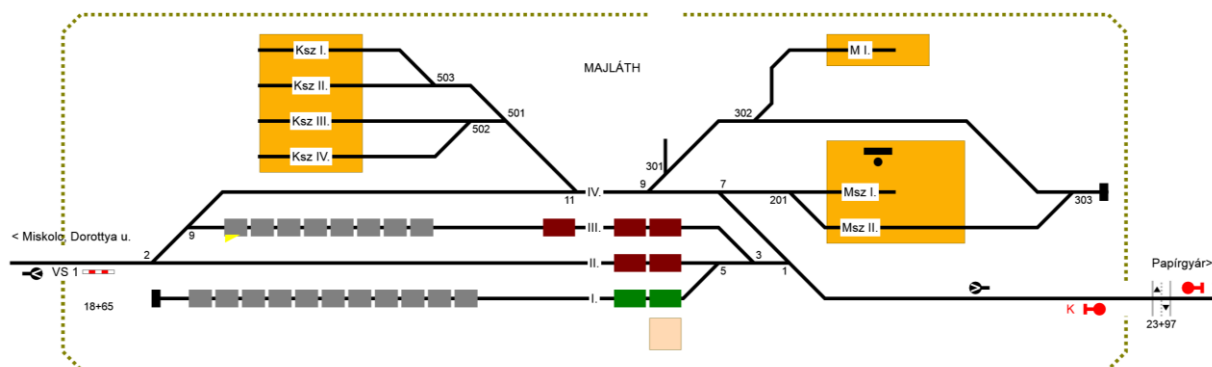
A járműtelep kapuit a tartalék mozdonyvezető bezárta, de a vágányzáró sorompó nyitva maradt (1.12).

A forgalmi szolgálattevő kameraképre rátekintve ellenőrizte a kapu bezárását, a képen szintén látható vágányzáró sorompó nyitottságát azonban nem tekintette hibának (1.12). A kocsik ekkor a 16. ábra szerint álltak az állomáson.

**16. ábra: Majláth állomás a leállított kocsikkal**  
(az ábra nem tartalmazza a kocsisín és mozdonysín vágányain álló járműveket,  
a szürkével jelölt tárolt járművek mennyisége nem pontos)

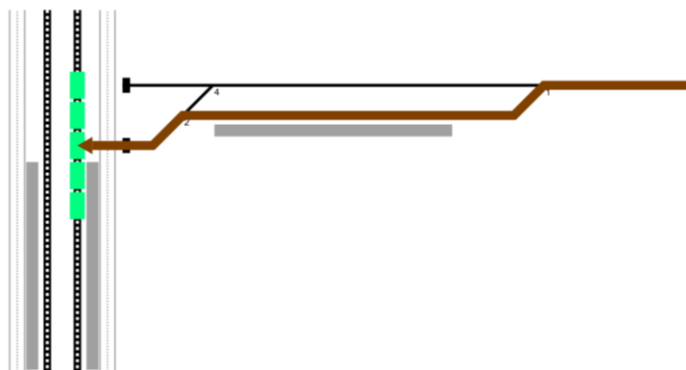
Dorottya u. állomáson a kocsik a váltók állásának megfelelő I. vágányon áthaladtak, majd 40 km/h-nál nagyobb sebességgel (a Vb szimuláció alapján (1.17) 50 km/h-t meghaladó sebességet is lehetségesnek tart) áttörték a vágány végén lévő ütközőbakot (17. ábra).

**17. ábra: Miskolc, Dorottya u. állomás a megfutamodott kocsik vágányúttjával és a villamossal**

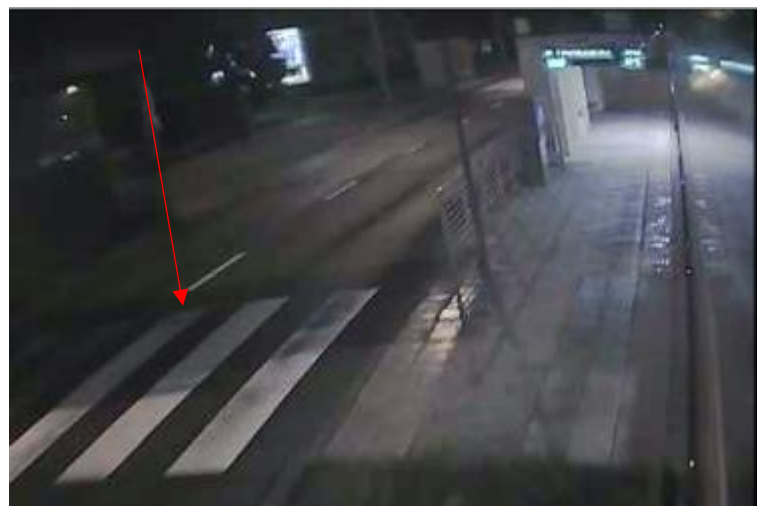
**18. ábra:  $t=0$**

A kép bal szélén láthatóvá válik a 308 psz. személykocsi, amelynek a sarka – szubjektív becslés szerint 0,5 m pontossággal – az út középvezetési vonalánál van.

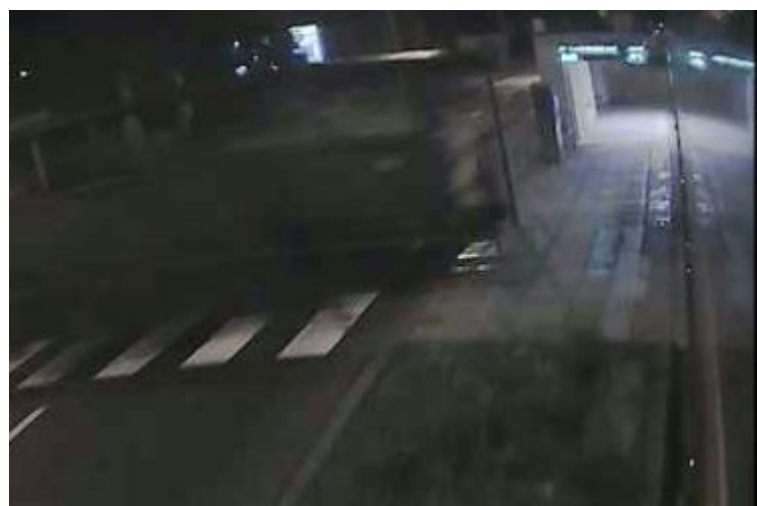
**19. ábra:  $t=1/3$  mp**

A kocsi elérte a villamos peron szélét, a sarka azon kb. 0,5 méterrel túl is haladt.
